# CIAIAC

## Informe técnico ULM A-007/2020

Accidente ocurrido el día 21 de junio de 2020, a la aeronave Tecnam P2002 SIERRA, con matrícula EC-FM8, en el término municipal de Aibar (Navarra)

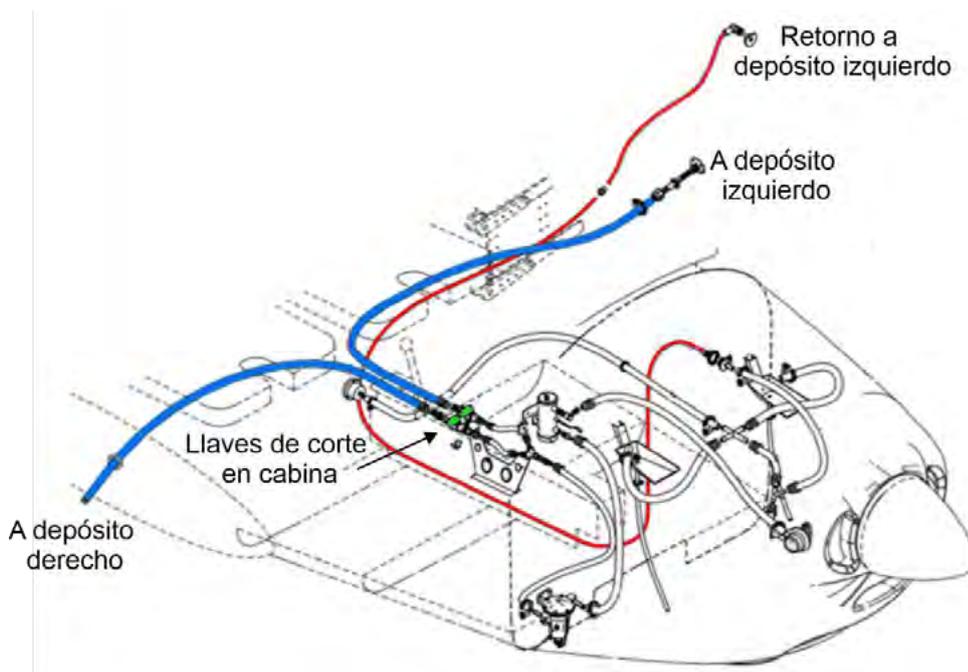
Fig. nº 1.- Esquema de combustible.

En el esquema del sistema de combustible, se pueden observar las tuberías de suministro de los dos depósitos de carburante al motor con una llave de corte en cabina, con las que se realiza la gestión de gasto de combustible diferencial por depósitos.

También se observa la tubería de retorno del exceso de combustible, que lo transporta al depósito izquierdo.

Por otra parte, y atendiendo al diseño del sistema, el exceso de combustible bombeado al motor que no es utilizado, se retorna únicamente al depósito del plano izquierdo, lo que implica que si se tiene abierto el suministro del depósito derecho, hay parte del combustible que se trasvasa al depósito izquierdo a través del sistema de retorno, por lo que, si dejamos las dos válvulas de los depósitos abiertas, no se consume de forma simétrica, pudiendo incluso aumentar el combustible del depósito izquierdo.

Por otra parte, dejar las llaves de corte de combustible de los depósitos abiertas, sin realizar un seguimiento continuo de los niveles comparativos entre uno y otro depósito, pudo llevar a una situación en la que el combustible útil del depósito derecho se agotase, y a pesar de haber tenido combustible en el depósito izquierdo, favorecido por el hecho de que todo el combustible de retorno va a parar a él, el motor absorbió aire del depósito derecho empobreciendo tanto la mezcla, que propició la parada de motor.

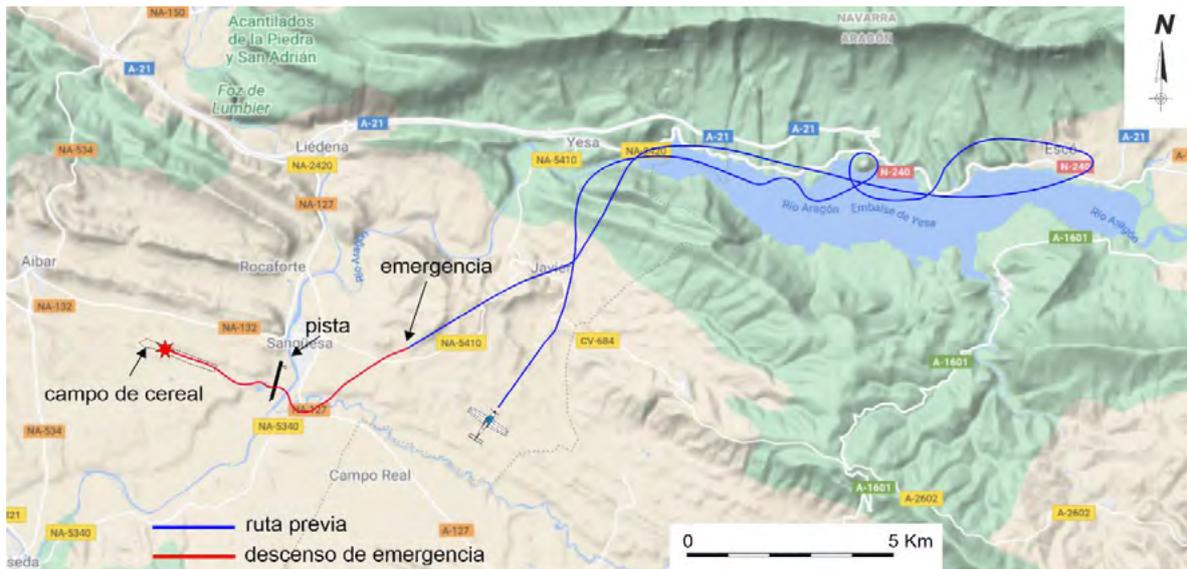
Fig. nº 2.- Trayectoria GPS.

El vuelo comenzó a registrarse en la plataforma del aeródromo de Tudela, realizando un ascenso inicial progresivo hasta el km 70 del recorrido, donde se realiza un descenso pronunciado sobre el pantano de Yesa, para posteriormente sobrevolar la zona y comenzar el regreso al campo de Tudela.

Según los datos registrados, ya de regreso, se observa que en el km 108 del vuelo, a una altitud de 1115 m (3658,13 ft), comienza un descenso continuo hasta el lugar del accidente donde quedó la aeronave detenida, a una elevación de 427 m (1401 ft), habiendo recorrido un total de 114 km desde el inicio del vuelo.

Según la declaración del piloto y la ruta registrada por el GPS, sobrevenida la pérdida de potencia del motor y una vez tomada la decisión de realizar un aterrizaje de emergencia en lugar seguro, la aeronave sobrevoló a una altura de 774 m un antiguo campo de vuelo al sur de la localidad de Sangüesa, con una longitud de 1000 m sin obstáculos y una elevación de 402 m.

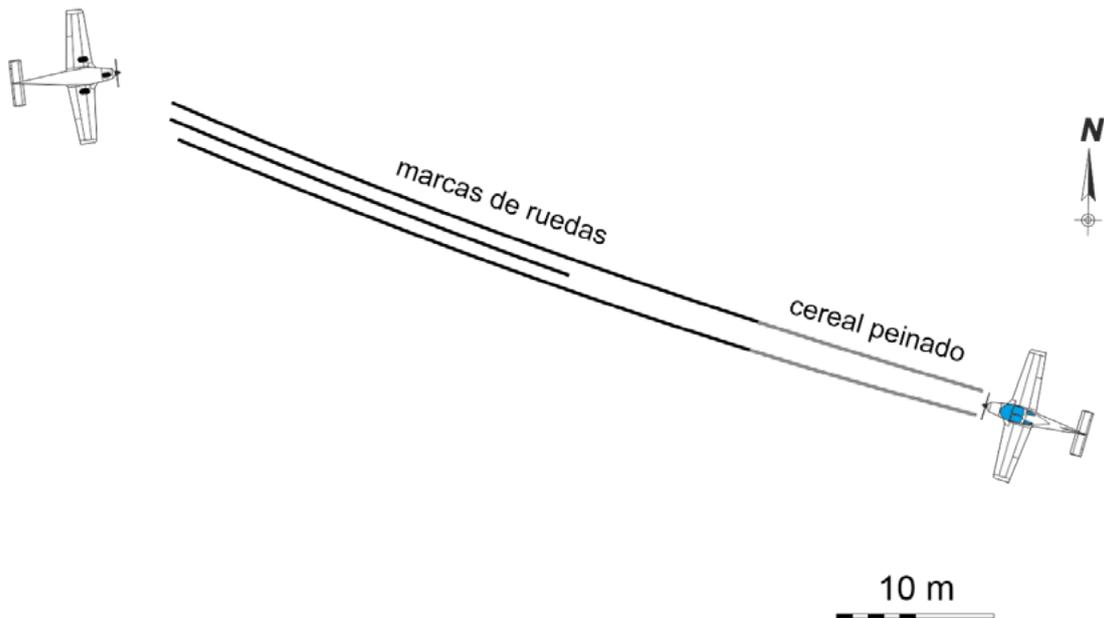
Fig. nº 4.- Croquis de huellas.

En el terreno, 55 m antes del lugar donde se encontraban los restos, se podía observar el inicio de un tramo de 15 m de peinado de cereal, seguido de dos huellas paralelas a lo largo de 40 m correspondientes a la rodadura de las ruedas del tren principal sobre el terreno. Doce metros después del inicio de las dos huellas paralelas, aparecía una tercera huella de 28 m de recorrido, equidistante de las anteriores, correspondiente al rodaje de la rueda de morro sobre el terreno.

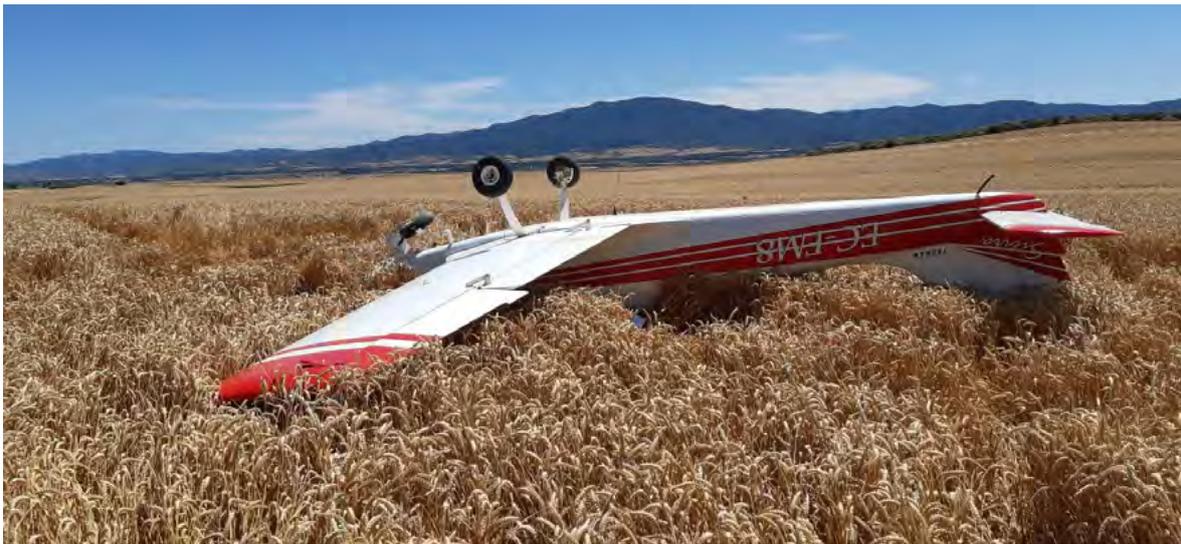
Fig. nº 5.- Estado final de la aeronave.

La aeronave tuvo daños importantes en el tren de aterrizaje, empenaje de cola y fuselaje.

La aeronave presentaba roturas y deformaciones en la parte superior de la deriva y del timón de dirección del empenaje de cola y en la punta de los planos. También había sufrido deformaciones en la parte inferior del carenado del motor y rotura del metacrilato de cabina. La pata de morro se encontraba doblada y dos de las palas de la hélice rotas.
