CIAIAC

Informe técnico ULM A-008/2020

Accidente ocurrido el día 4 de julio de 2020, a la aeronave EVEKTOR EV-97 EUROSTAR, matrícula EC-JYZ, en el aeródromo de Villaframil (Lugo)

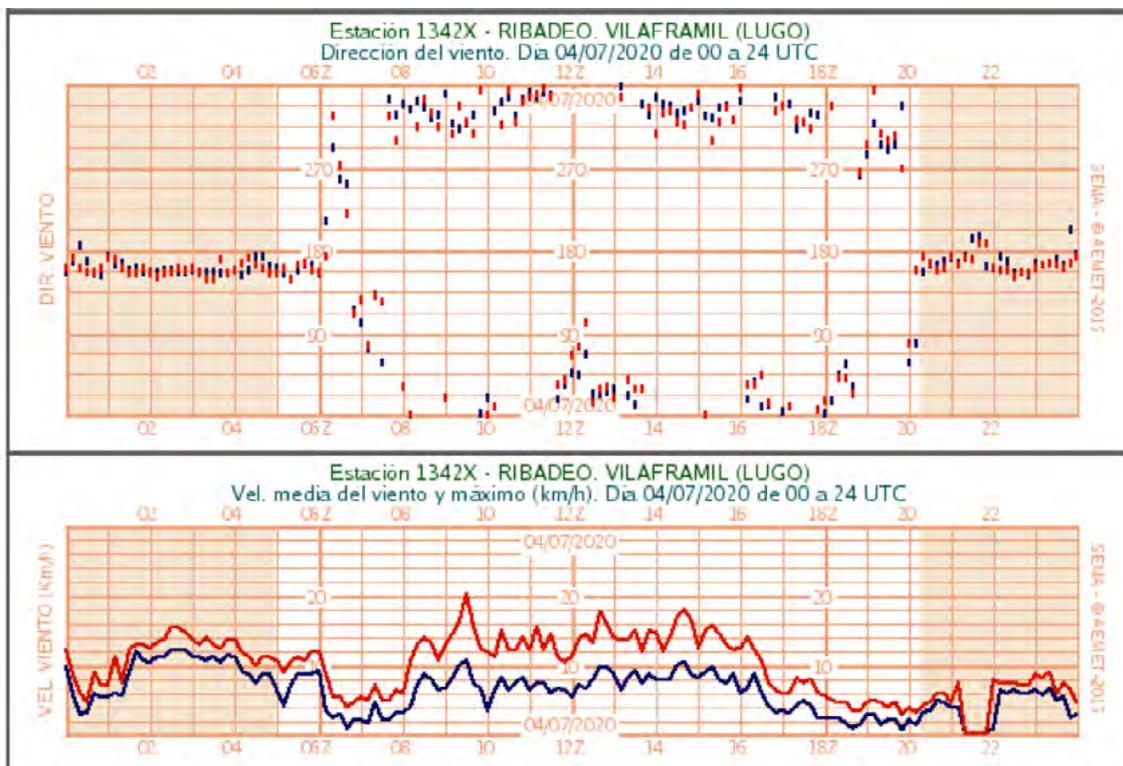
El viento del norte estaba bien establecido en Villaframil desde un poco después de las 6 UTC como puede verse en la gráfica (en Asturias desde las 9 UTC), aunque la intensidad media no superó los 10 km/h y la máxima los 20 km/h. En la gráfica de viento (ver anexo VI) no se aprecian rachas significativas, pero si es cierto que la componente lateral era importante dado que la pista es 08/26. Apenas había nubosidad, la visibilidad era buena y no se aprecia ningún otro tipo de fenómenos en las imágenes de teledetección.

Figura 1: Registro de viento de la estación de Villaframil del 4 de julio de 2020.

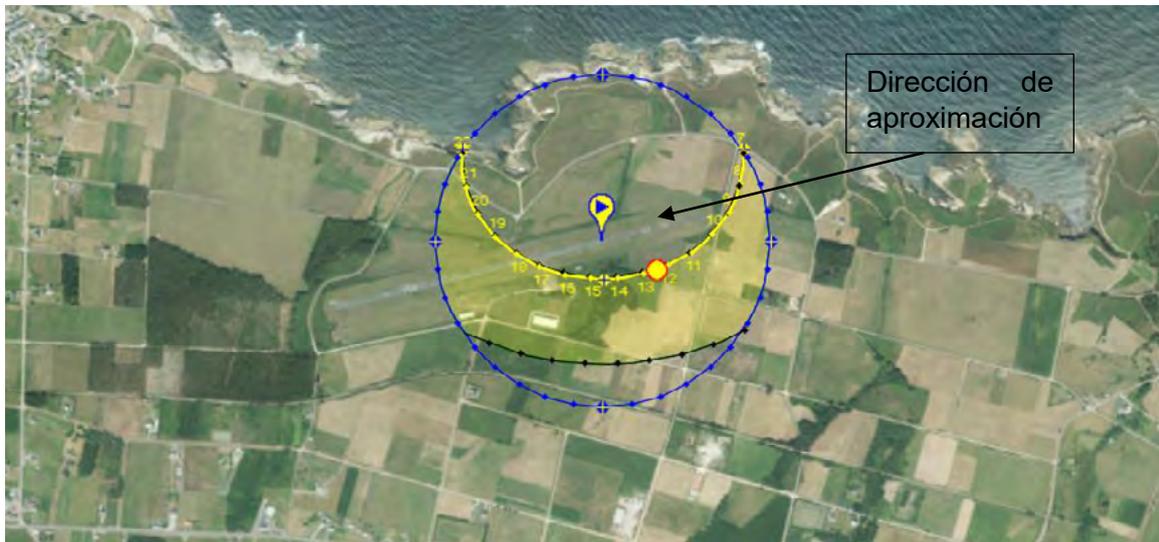
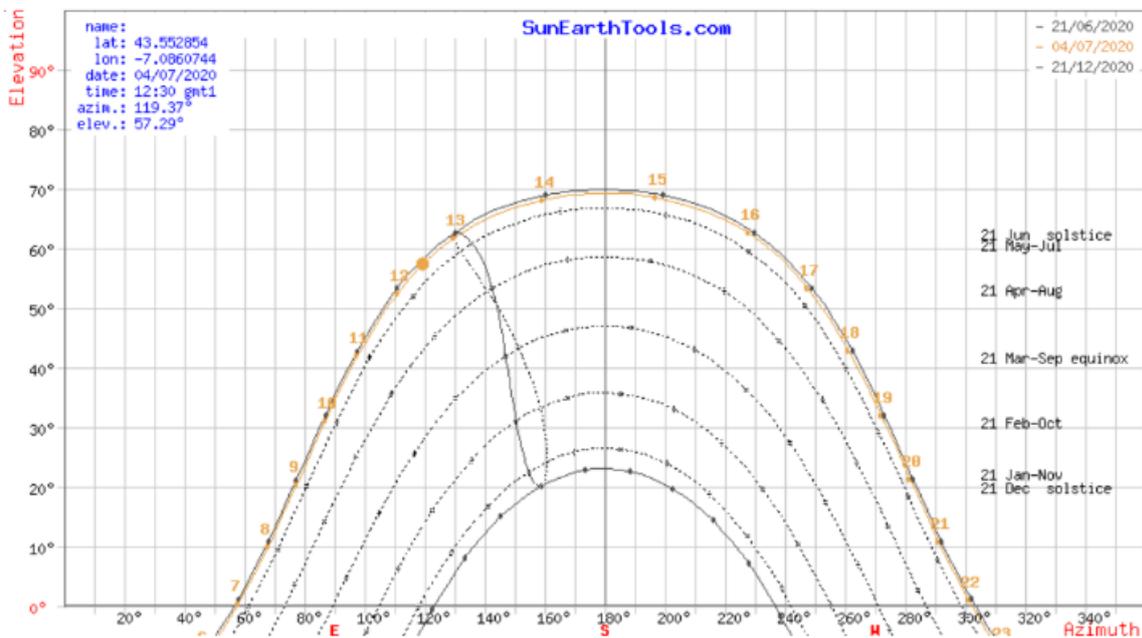
Figura 2: Posición del Sol relativa al aeródromo a la hora del suceso.

Figura 3: Elevación del Sol en el aeródromo a la hora del suceso.

Como se observa en las figuras anteriores, el sol se encuentra en una posición cerca a las 7 respecto de la aeronave, es decir, a unos 140 grados a la izquierda respecto a la dirección de aterrizaje y con una elevación de unos 60 grados respecto al horizonte.

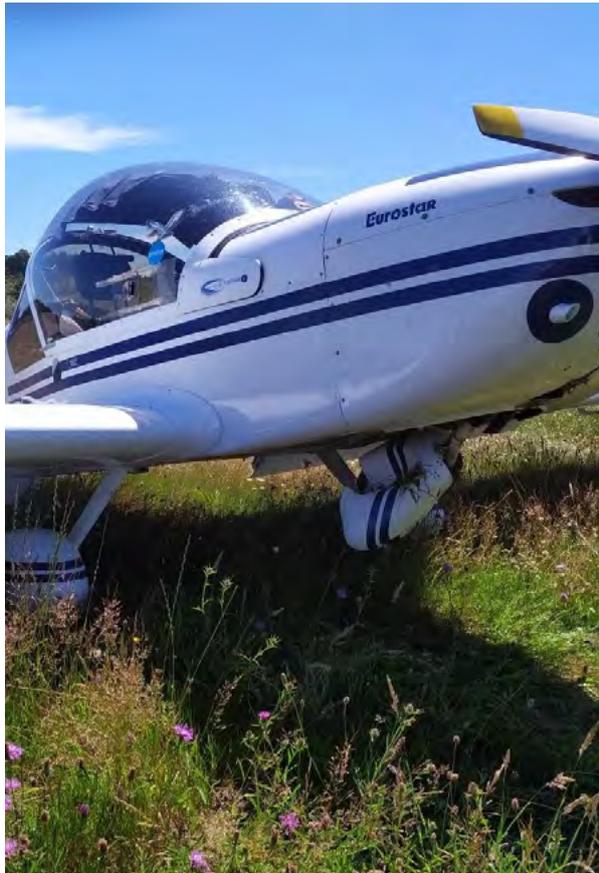
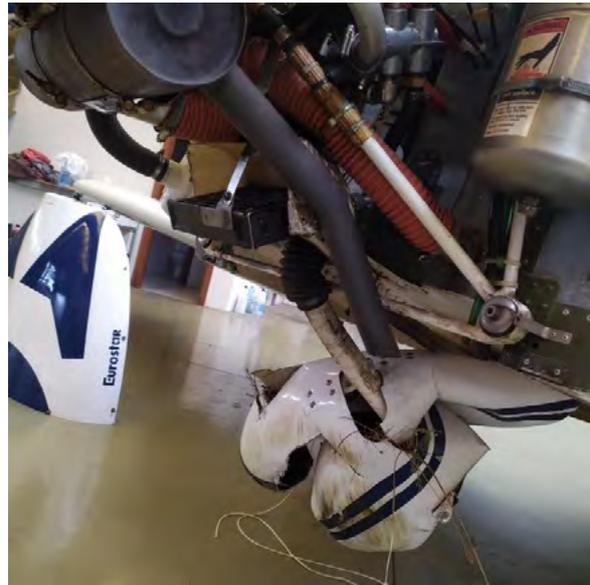
La aeronave sufrió daños importantes en la pata del tren de morro y en dos de las palas de la hélice – la otra quedó intacta, como se ve en las fotografías ubicadas en el punto 1.12.

Figuras 5 y 6: Daños en la pata de morro de la aeronave.

- Figura 5, izquierda: aeronave en el lugar del accidente.
- Figura 6, derecha: detalle del tren de morro en hangar.

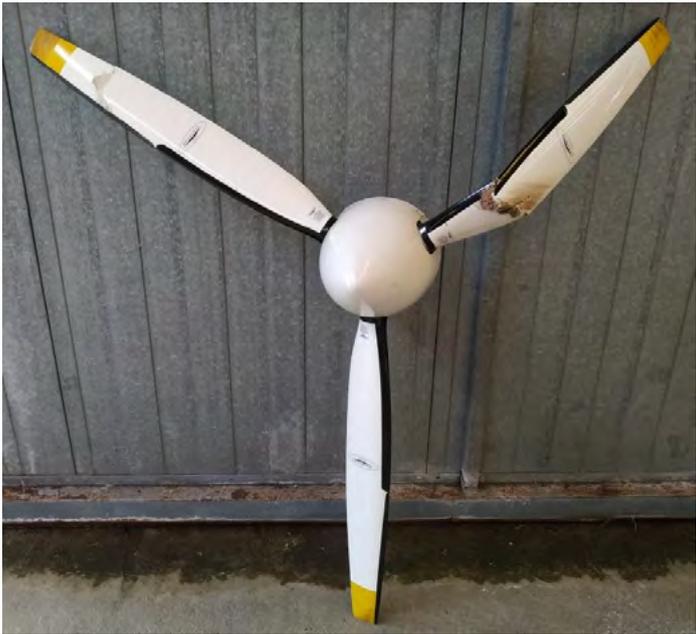
Figura 7: Vista frontal de la hélice una vez desmontada.

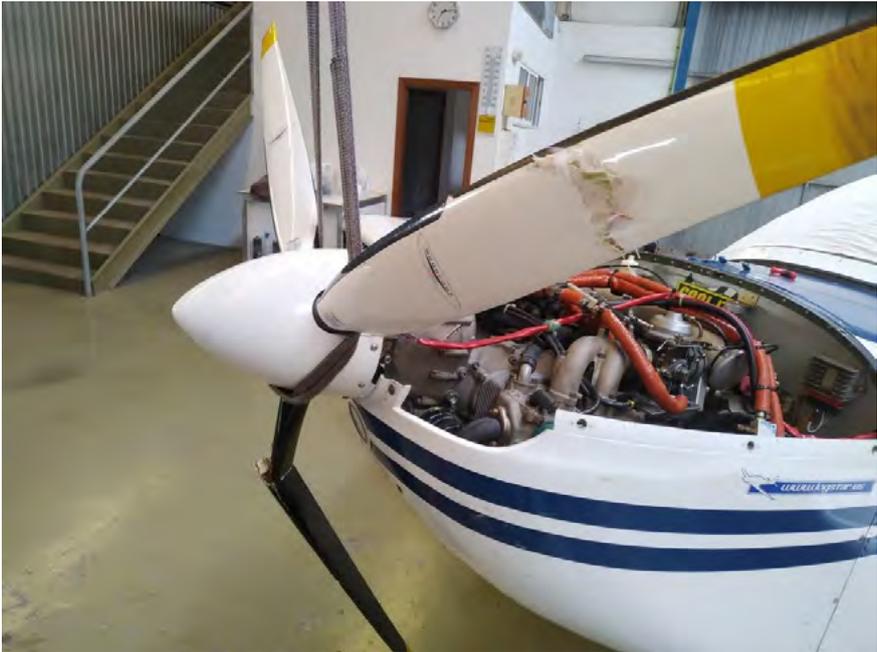
Figura 8: Vista lateral de la hélice montada, en hangar.

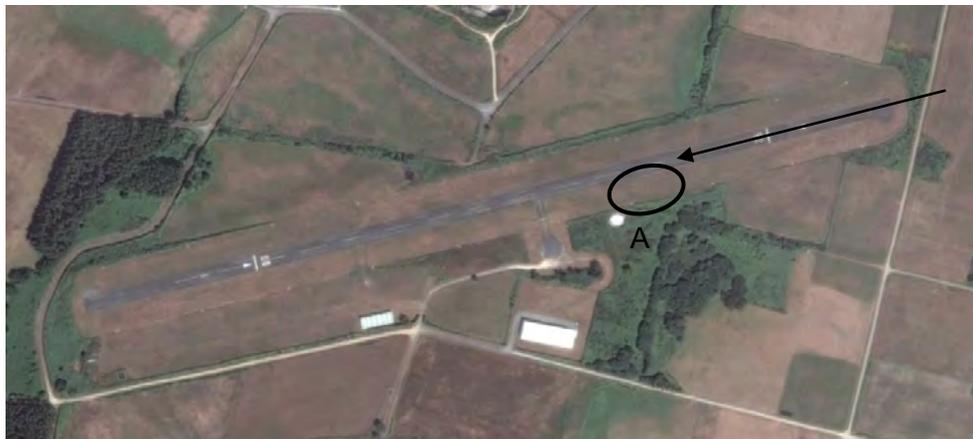
Tras el impacto, la aeronave quedó detenida en el sitio – en el lado izquierdo (sur) de la franja de la pista – quedando el morro hacia abajo, tocando la hélice el suelo, según se refleja en la siguiente imagen:

Figura 9: Aeródromo de Villaframil donde se muestra el sentido de la aproximación y aterrizaje (flecha). Detalle A: zona aproximada de detención.

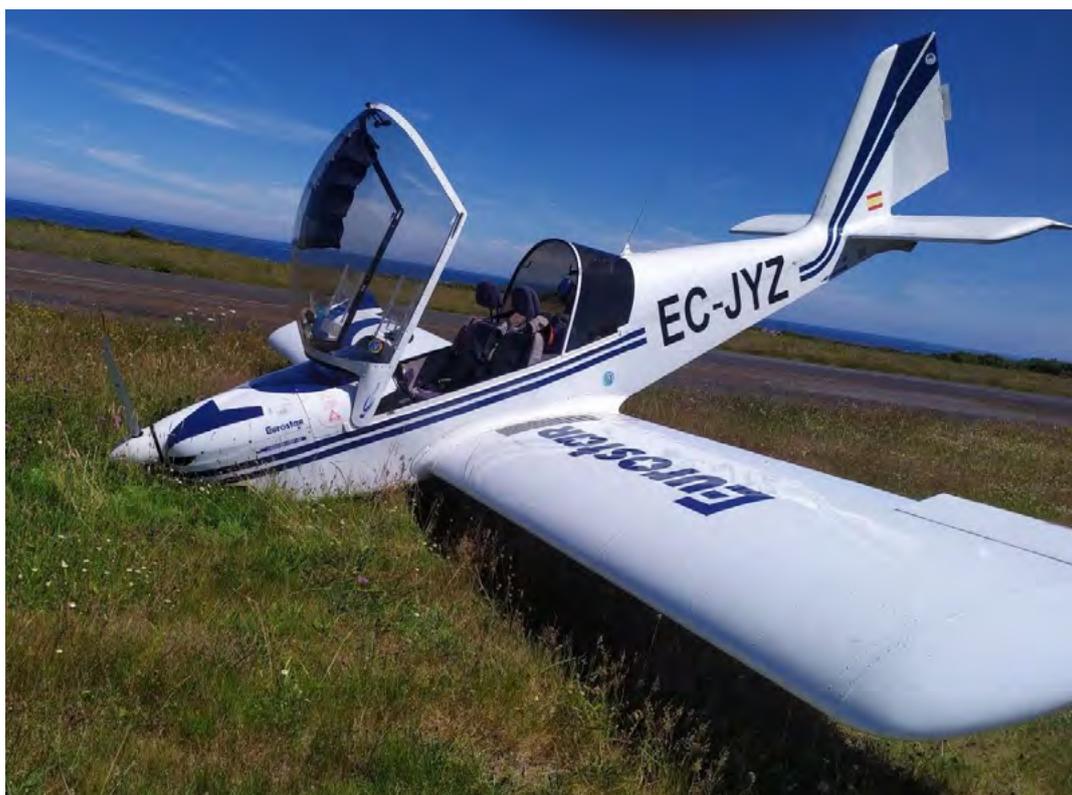
Figura 10: Posición final de la aeronave tras el impacto.
