Informe técnico

ULM A-008/2021

Accidente ocurrido el día 15 de mayo de 2021,
a la aeronave TECNAM P96-G, matrícula EC-
DU2, en el entorno del aeródromo de
Igalada/Ódena (Barcelona)

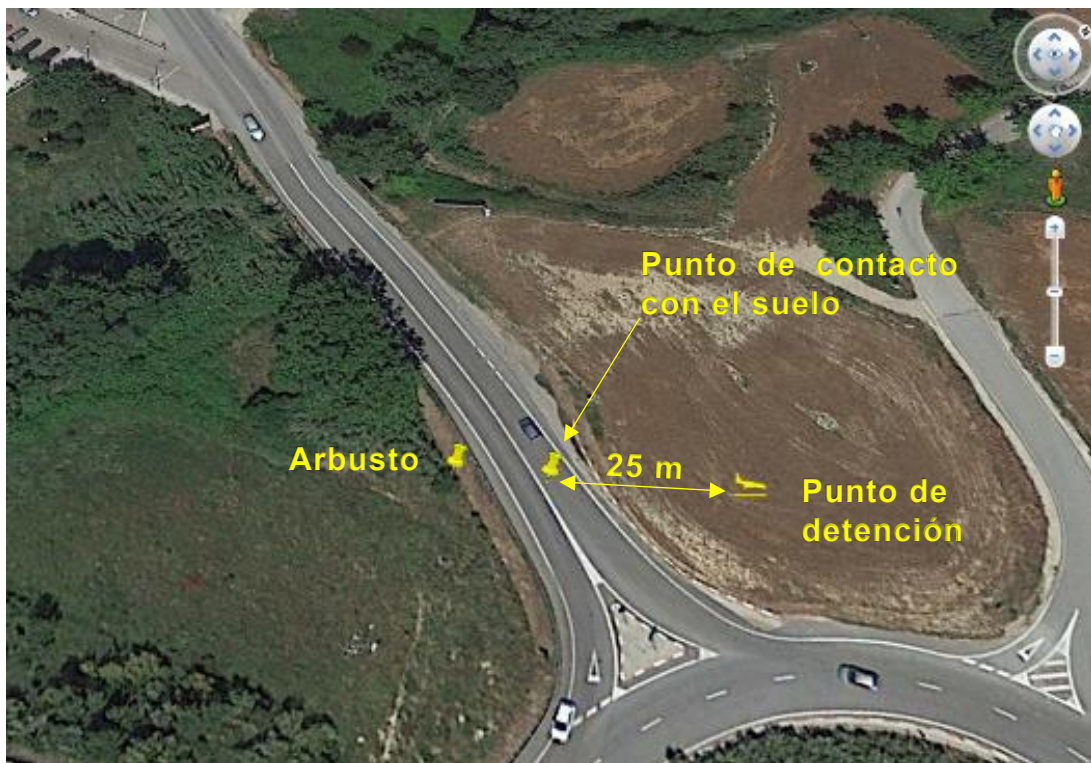
Durante la parte final del descenso rozó con la parte inferior algún arbusto presente en la zona (ver figuras [10](#) y [11](#)) y, aunque no tocó el quitamiedos de la carretera (adyacente al arbusto), entre el arbusto y dicho quitamiedos quedó una carena, presumiblemente desprendida de la aeronave por el contacto con el arbusto. La parada de la aeronave se realizó en unos 25 metros después del contacto con el suelo, tras salvar el bordillo que hay entre la carretera y el campo, de modo que la aeronave quedó detenida al lado de una rotonda, a unos 18 metros del borde de la carretera – ver [figura 10](#).

Figura 10: parte final del vuelo

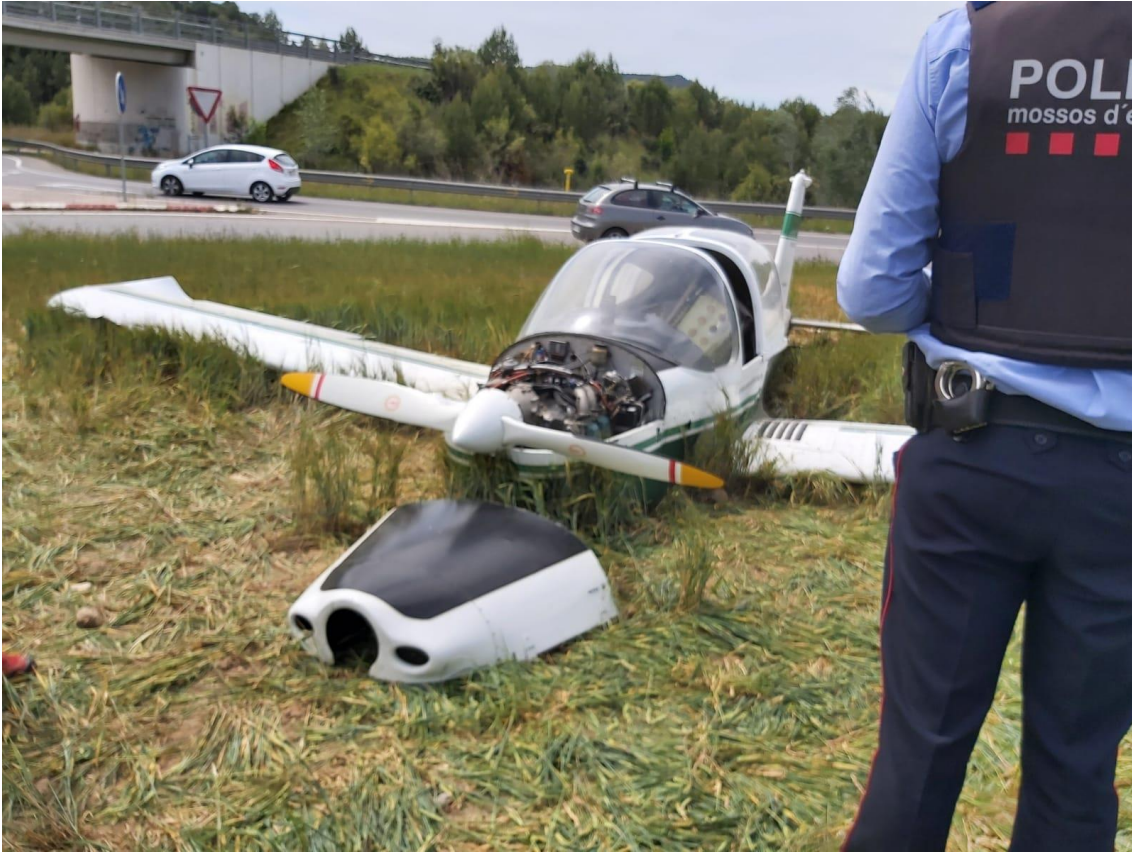
Figura 11: estado final de la aeronave tras detenerse.

Debido al impacto con el arbusto, con la carretera y al deslizar por el suelo de asfalto y de césped, la aeronave resultó con los siguientes daños:

- Tren de aterrizaje principal.
- Tren de aterrizaje de morro
- Parte inferior del fuselaje.
- Planos.

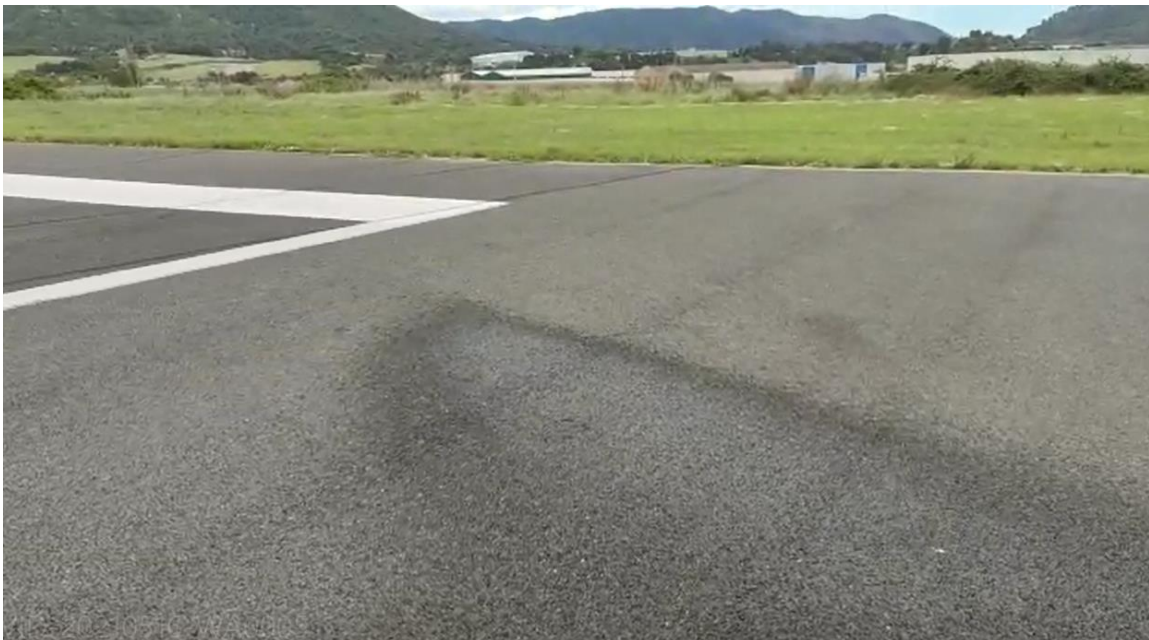
Durante la investigación de campo se observaron los restos de un charco de aceite en el apartadero de espera de la cabecera de la pista 34 que correspondería al aceite derramado por la aeronave. Este charco ya fue observado y notificado a esta Comisión por los socios del aeroclub inmediatamente tras el accidente.

Figura 12: charco de aceite en el apartadero de espera

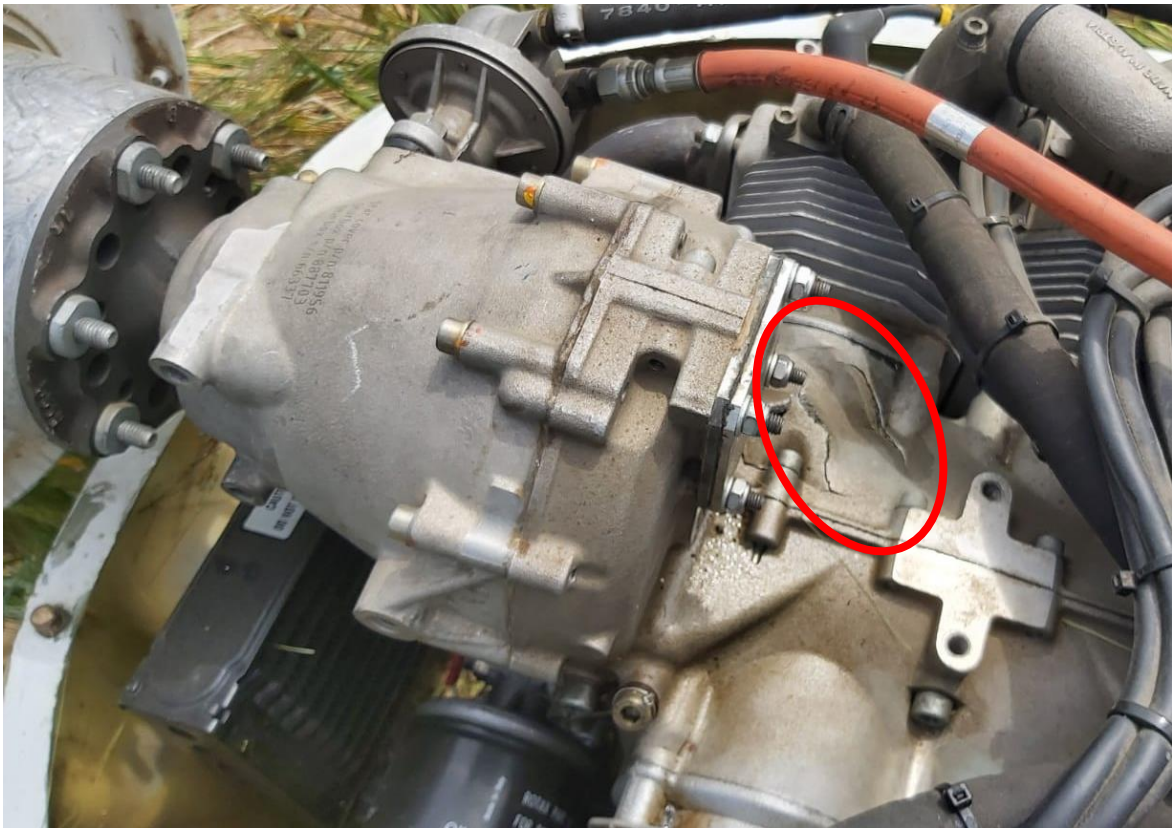
En la inspección visual externa se detecta una rotura en la parte superior del cárter en la zona de la cabeza de la biela del cilindro 1. Por el tipo y la zona de rotura se sospecha que pueda ser por un golpe de la cabeza de la biela del cilindro 1 que haya resultado rota.

Figura 13: rotura en la parte superior del cárter

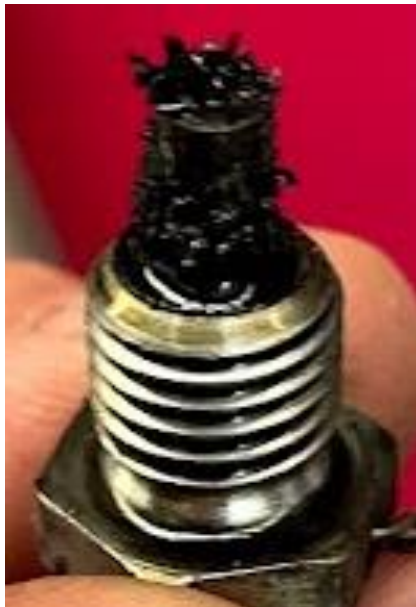
El detector magnético mostraba acumulación de virutas metálicas, que sugería gripaje.

Figura 14: detector magnético.

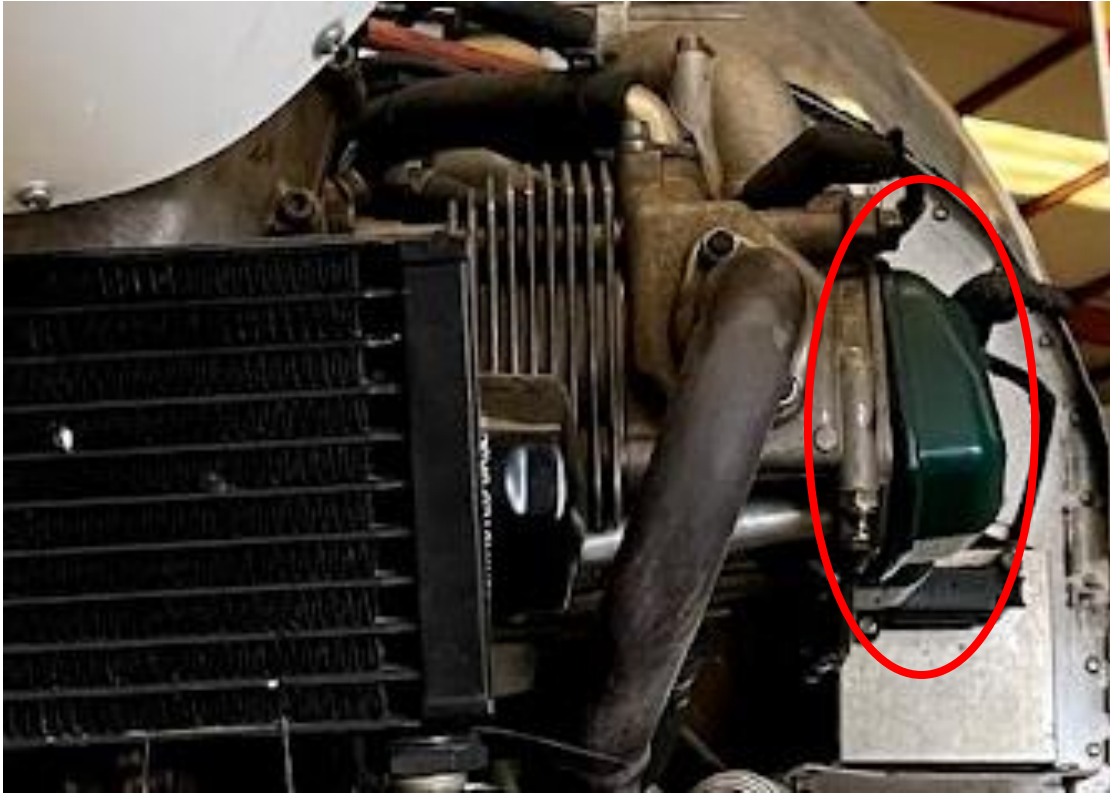
La inspección del cilindro 2 revela una mala colocación de la tapa de balancines, causada por un incorrecto alojamiento de la junta tórica. Obsérvese la presencia de la junta tórica en el exterior de su alojamiento, por debajo de la tapa de balancines en las figuras [15](#), [16](#) y [17](#):

Figura 15: Vista desde el frente del motor. Obsérvese la incorrecta colocación de la tapa de balancines del cilindro 2, separada de su asiento.

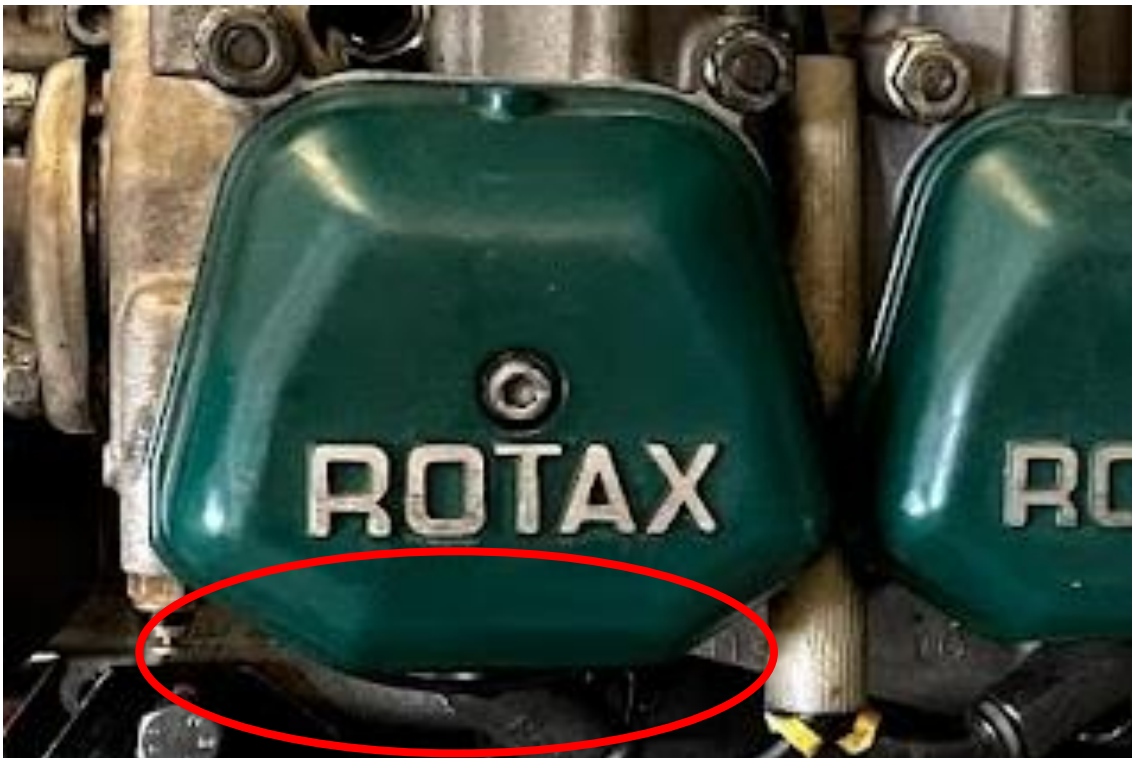
Figura 16: Tapa de balancines del cilindro número 2 vista desde el lado izquierdo de la aeronave

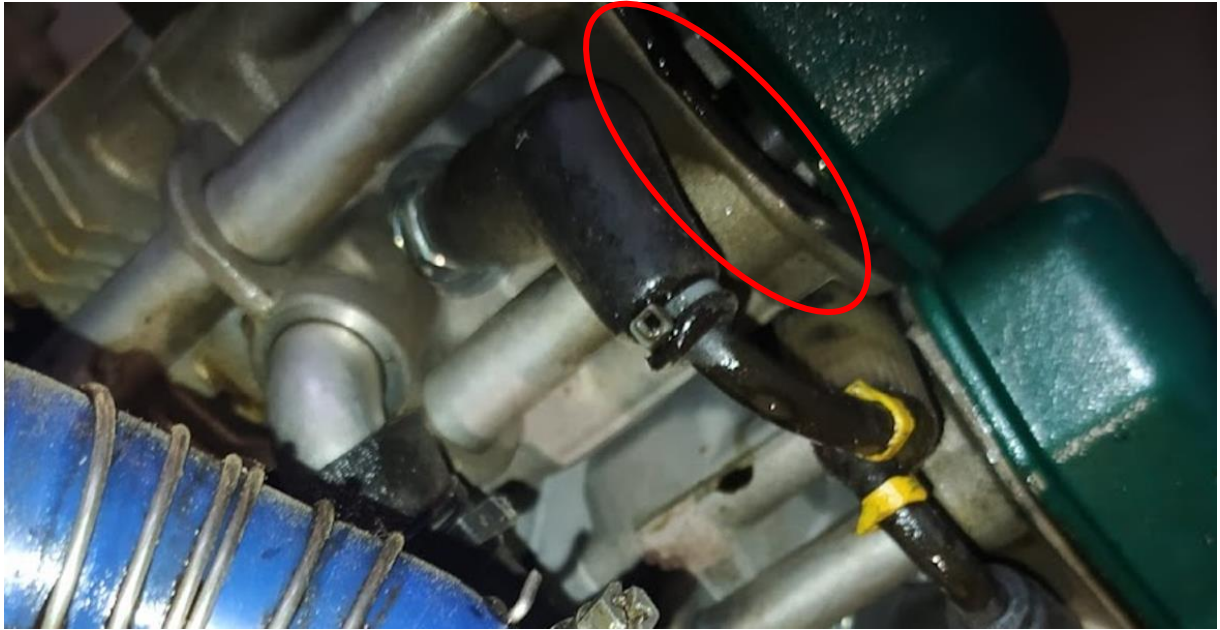
Figura 17: Tapa de balancines del cilindro número 2 vista desde la parte inferior

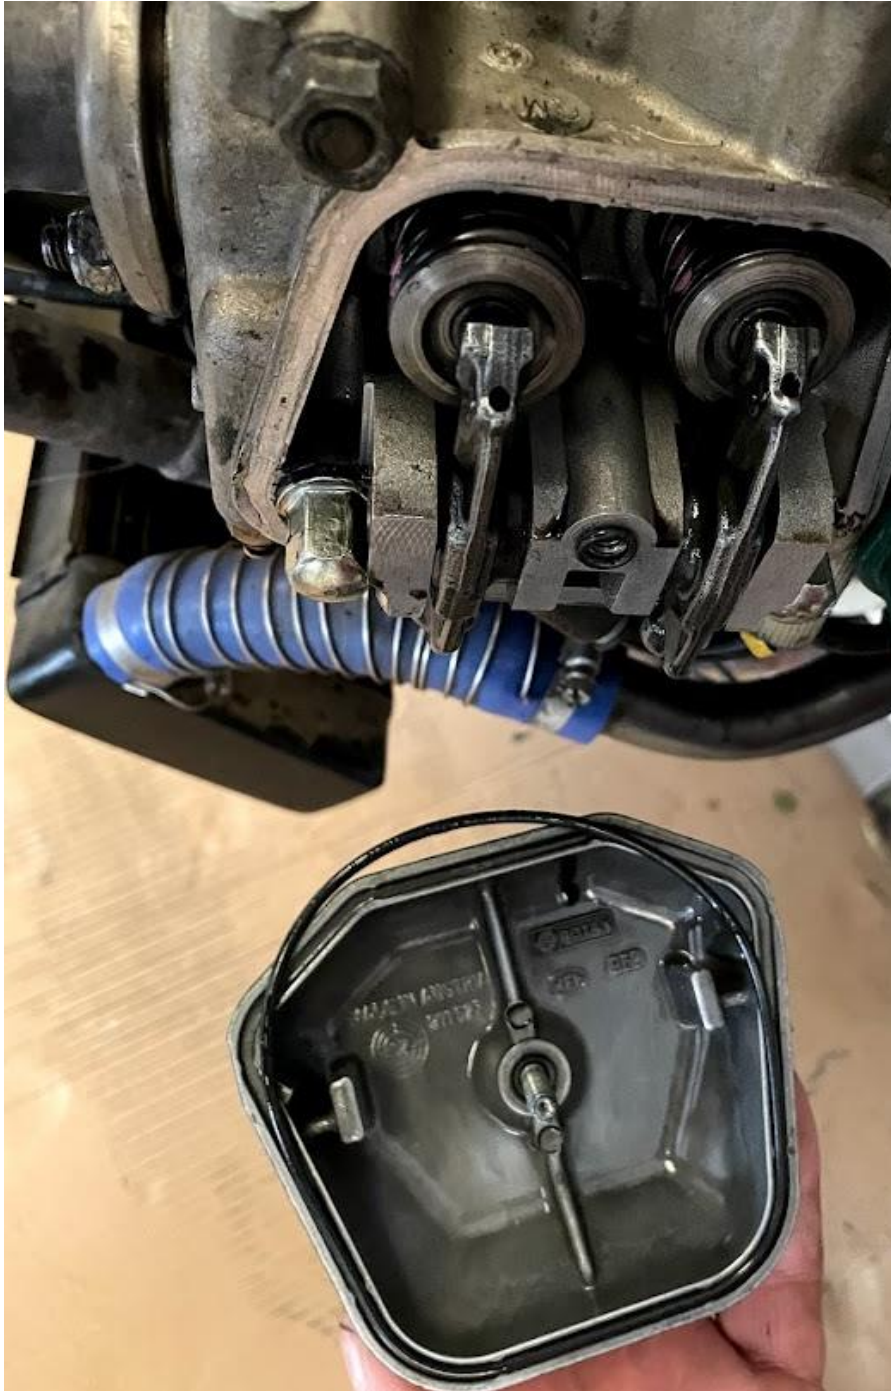
El desmontaje de la tapa de balancines confirmó la mala colocación de la junta, que estaba fuera de alojamiento.

Figura 18: Tapa de balancines y junta tórica, en el momento del desmontaje.

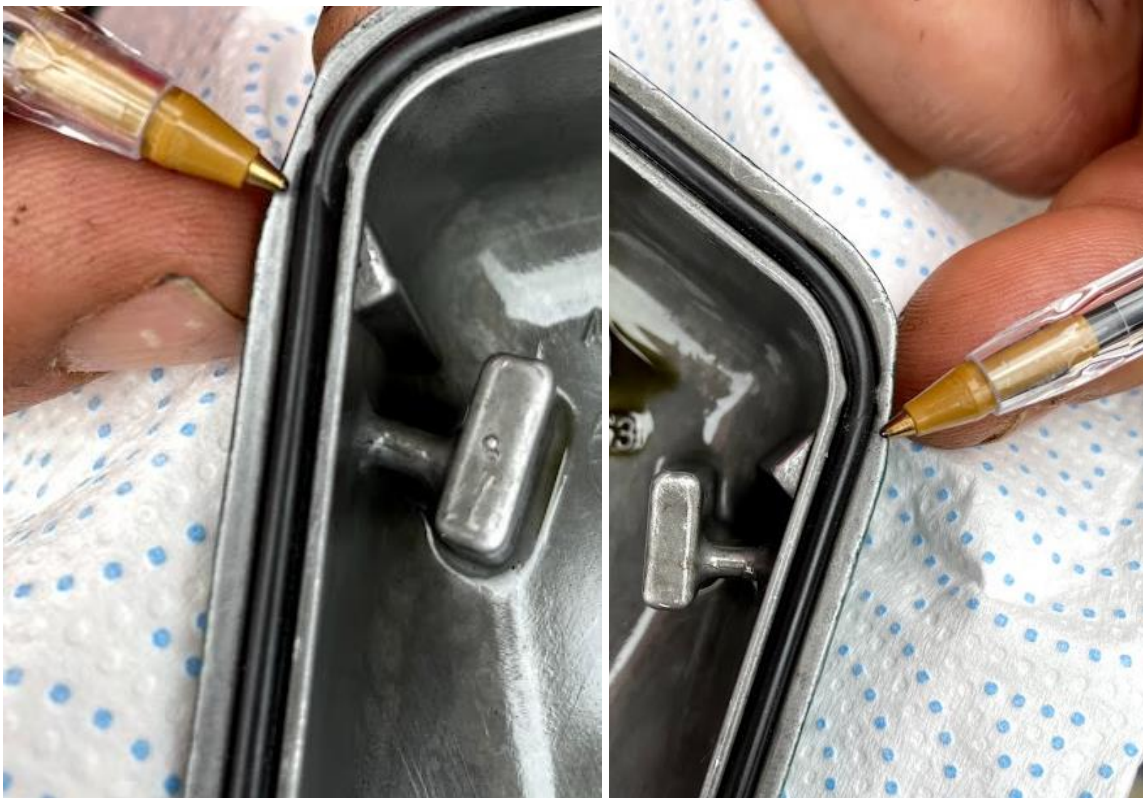
Una vez desmontada la tapa de balancines, se pueden observar pequeñas muescas en la junta tórica, provocadas por la presión sobre el asiento de la tapa al apretar el tornillo que la sujeta al bloque motor.

Figuras 19 (izquierda) y 20 (derecha): Muecas en la junta tórica causadas por el apriete de la tapa de balancines estando la junta tórica en mala posición.

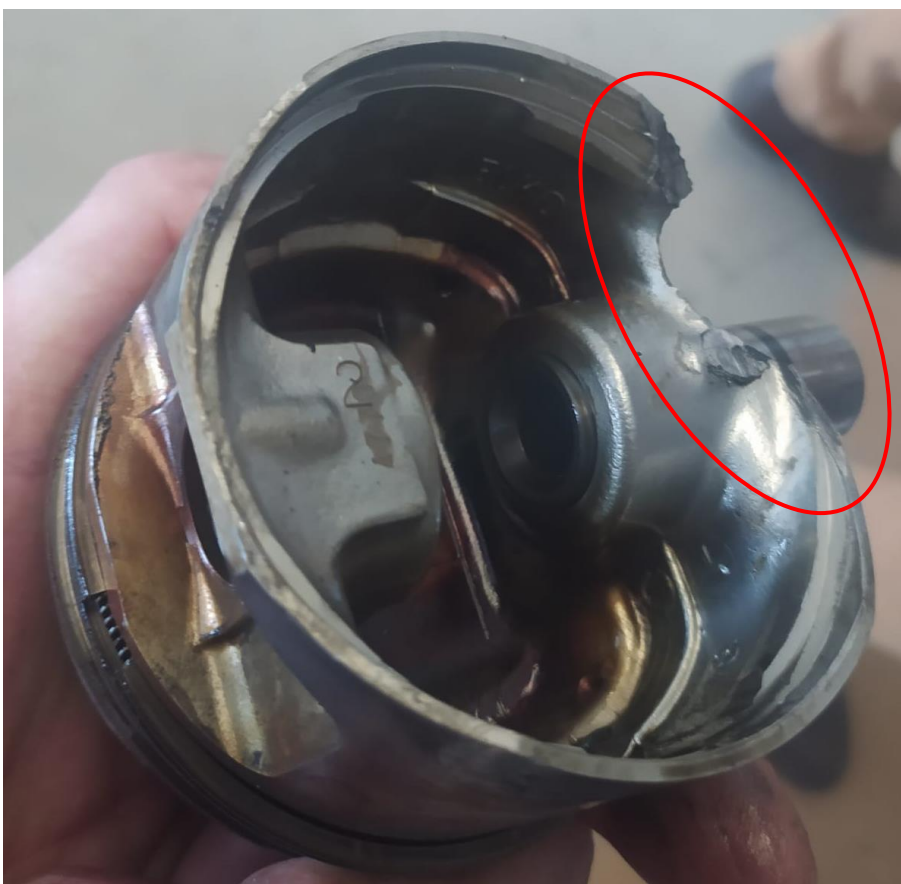
El desmontaje del cilindro número 2 mostró daños en el pistón, producidos por el choque con el contrapeso del cilindro 1, que habría dejado de girar sobre el eje del cigüeñal al romperse la biela del cilindro 1. Esta biela había sufrido gripaje en la cabeza, lo que provocó, por un lado, la rotura del alma de esta, que impactó contra el cárter del motor provocando las grietas mostradas en la [figura 13](#). Y, por otro, el bloqueo del giro del cigüeñal, que es la parada de motor. Tras el desmontaje, la manipulación de la biela del cilindro 2 no conseguía mover el cigüeñal, pues este se encontraba bloqueado.

Figura 21:
pistón del
cilindro 2,
dañado en
su falda,
cerca del
bulón.
