Informe técnico

ULM A-009/2021

Accidente ocurrido el día 22 de mayo de 2021,
a la aeronave IRIS,
matrícula EC-XEA, de operación privada, en las
inmediaciones de Bigastro
(Alicante, España)

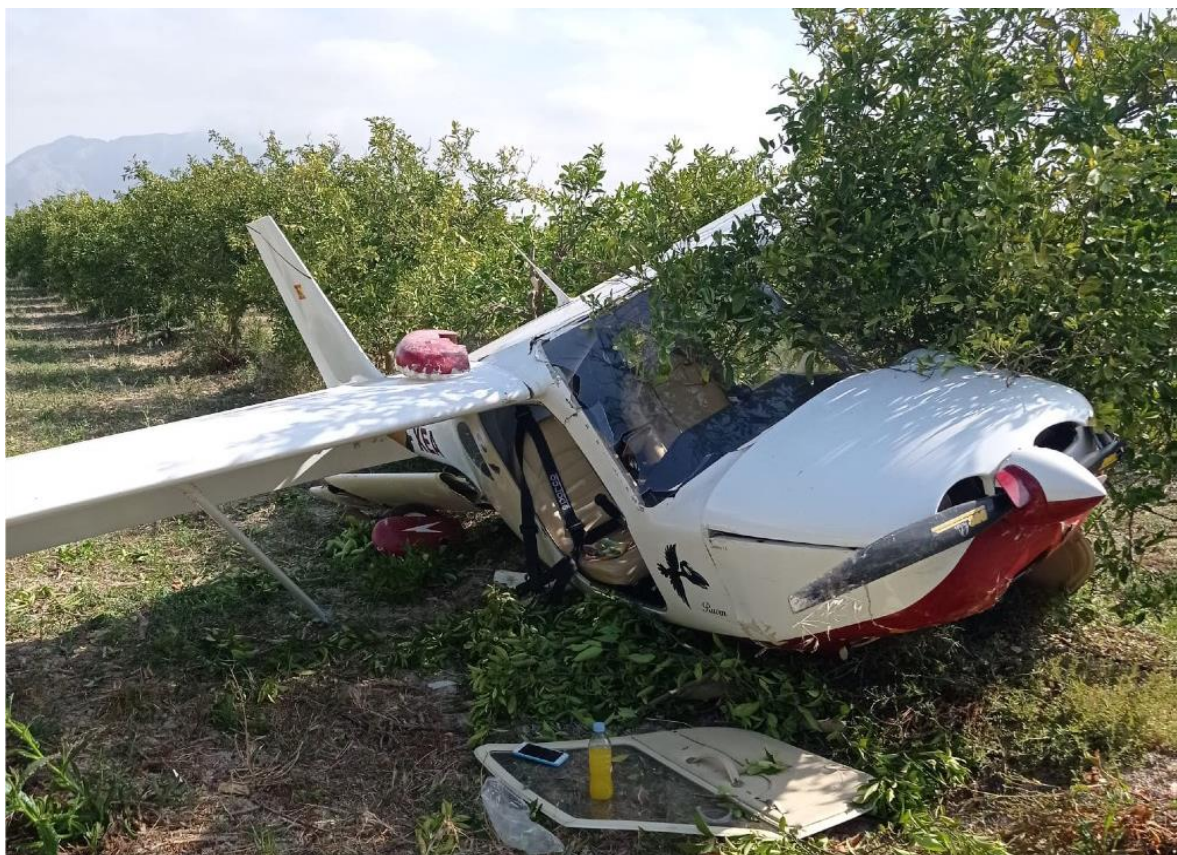
Fotografía 1. Aeronave en el lugar del accidente

La aeronave impactó con algunos de los árboles sufriendo daños importantes en la hélice, el morro, el tren de aterrizaje, el ala derecha y el estabilizador horizontal, produciéndose derrame de combustible sobre el terreno.

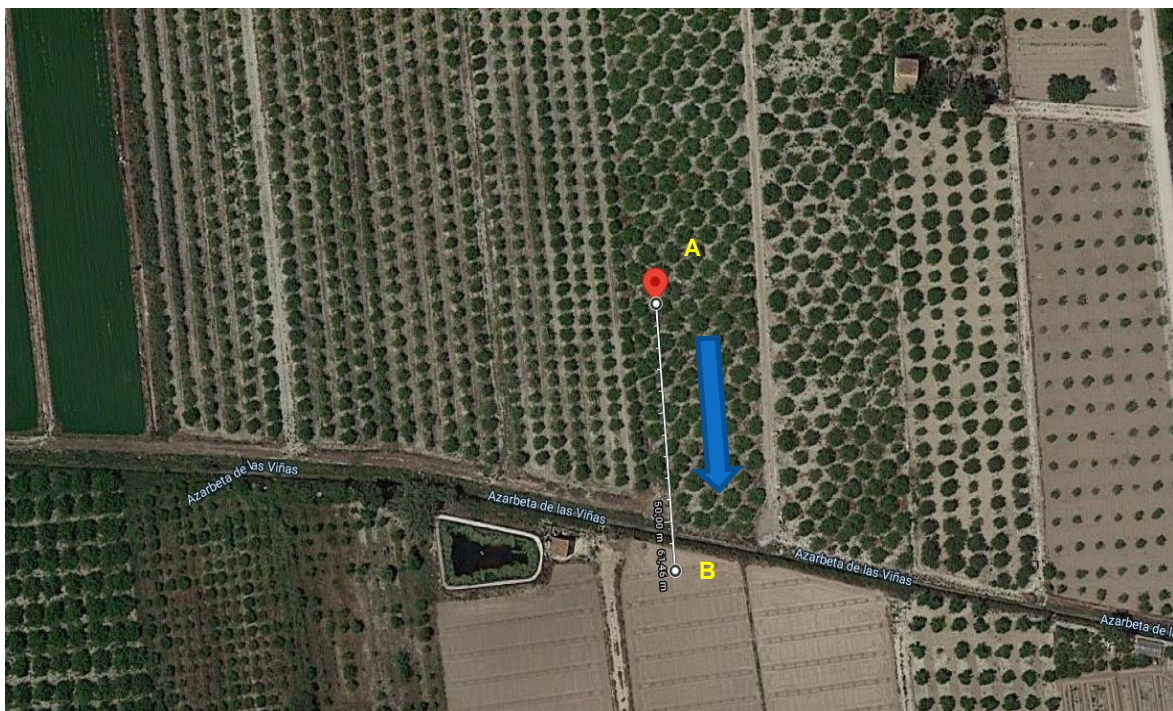
Fotografía 3. Lugar del accidente

En la fotografía 3 puede apreciarse el punto A correspondiente al lugar donde impactó y quedó detenida la aeronave tras el aterrizaje de emergencia; y el punto B, el punto más cercano del campo sin cultivar al que se dirigía el piloto para aterrizar, situado a unos 60 m del lugar donde ocurrió el accidente.

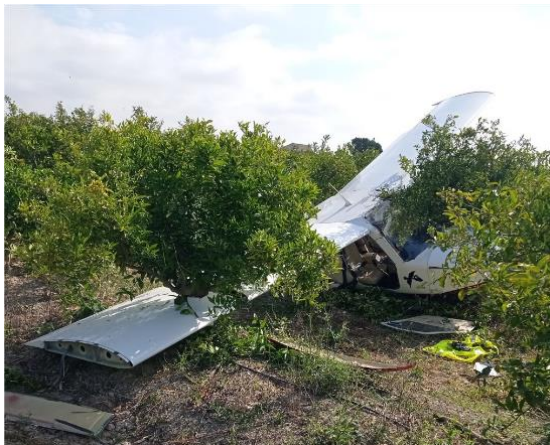
Fotografía 4. Aeronave en el lugar del accidente

El piloto realizó el aterrizaje de emergencia en el sentido del cultivo, intentando tomar tierra en el espacio entre las filas de árboles frutales, aunque impactando con cuatro de ellos que detuvieron la aeronave. Los restos mostraban que dos de los árboles habían sido cortados en su tronco principal y los otros dos tenían daños en las ramas. También se apreció derrame de combustible en el terreno.

Dada la fractura en el ala derecha y el lado izquierdo del estabilizador horizontal, se deduce que la aeronave apenas llevaba velocidad cuando quedó detenida al aterrizar entre las dos filas de árboles paralelas que impactaron en ambos lados de la aeronave sin esparcimiento de restos en el terreno.

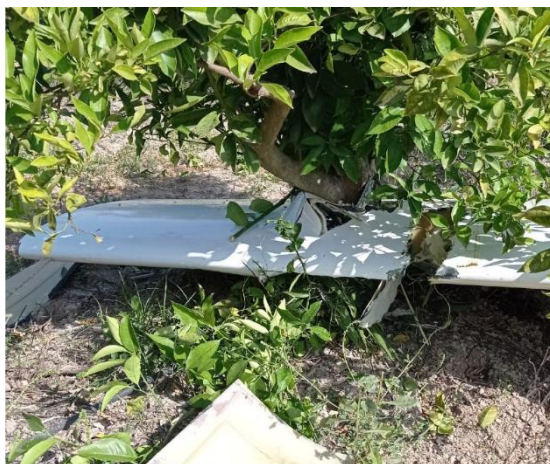
Fotografía 5. Ala derecha

- Ala derecha: fractura con rasgadura transversal en la sección situada a 2/5 de su longitud, desde la punta de ala, completamente desprendida. Encastre de ala deformado. Flap en extremo cercano al encastre de ala dañado con desprendimiento de cubierta de ala. Riostra desprendida del anclaje inferior al fuselaje.
- Ala izquierda: diversos impactos de pequeñas dimensiones sobre todo en la superficie del intradós.
- Estabilizador horizontal: superficie izquierda con rotura trasversal en la mitad de su longitud con desprendimiento de estructura.

El derrame se produjo por el impacto de los árboles en el depósito del ala derecha que lo fracturaron. Además, al quedar la aeronave detenida inclinada hacia su lado derecho, esto facilitó el vaciamiento de ambos depósitos ya que están comunicados.

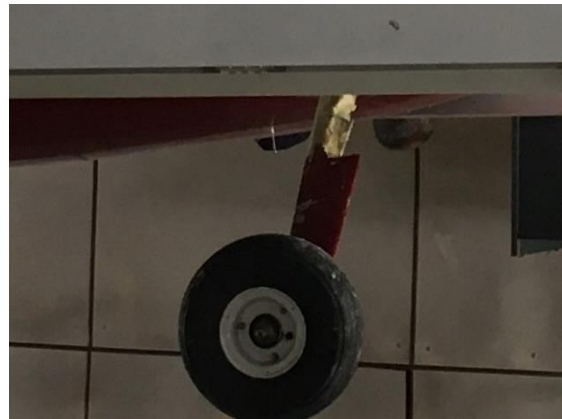
Fotografía 8. Tren principal

- Superficie inferior del fuselaje deformada y arañada en toda su longitud.
- Tren de aterrizaje de morro: desprendido
- Tren de aterrizaje principal: pata derecha desprendida y pata izquierda dañada.

La rotura del tren de aterrizaje de morro fue consecuencia del primer impacto de la aeronave desestabilizada en su contacto con el terreno y con los árboles plantados en el mismo; a continuación, se produjo la rotura del tren principal como consecuencia de su impacto con las diversas irregularidades del terreno. Los daños y los restos son coherentes con este tipo de impactos.

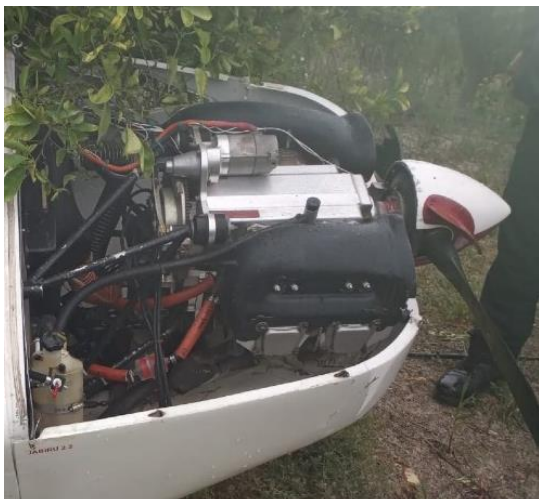
Fotografía 9. Motor

- Motor: capots deformados.
- Hélice: una de las palas fracturada en el primer tercio de su longitud desde el encastre. Lo otra pala con pequeños impactos.

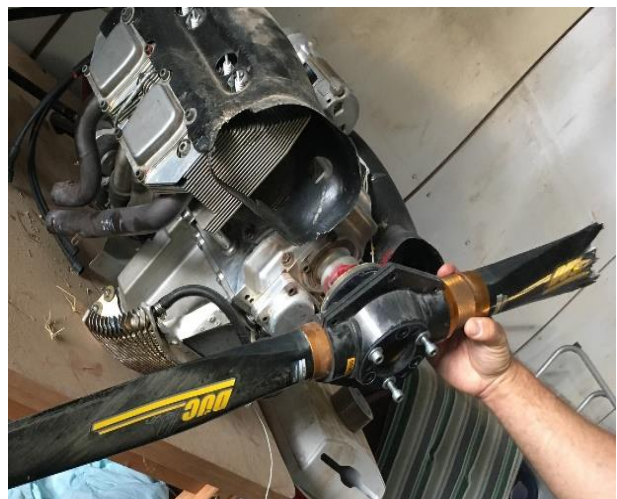
Fotografía 10. Hélice dañada

Los restos de la aeronave son coherentes con la declaración del piloto y muestran que efectivamente el motor aterrizó parado dados los daños identificados en la hélice, producidos solo en una de las palas durante su contacto con el terreno.

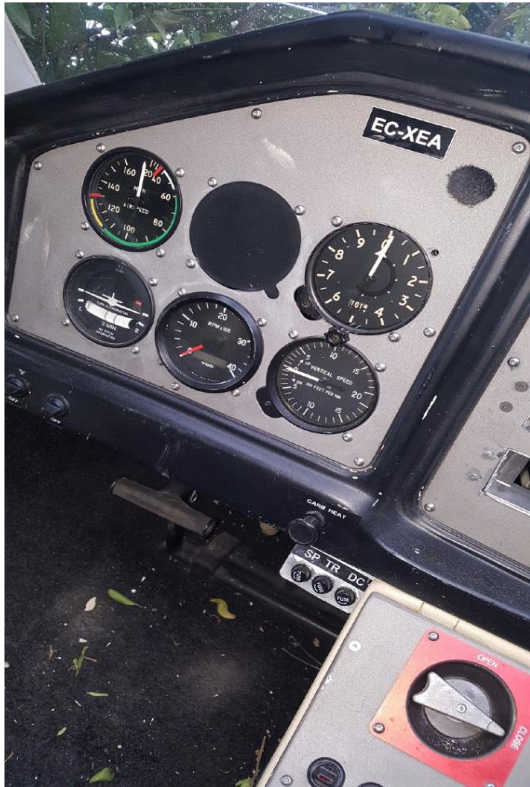
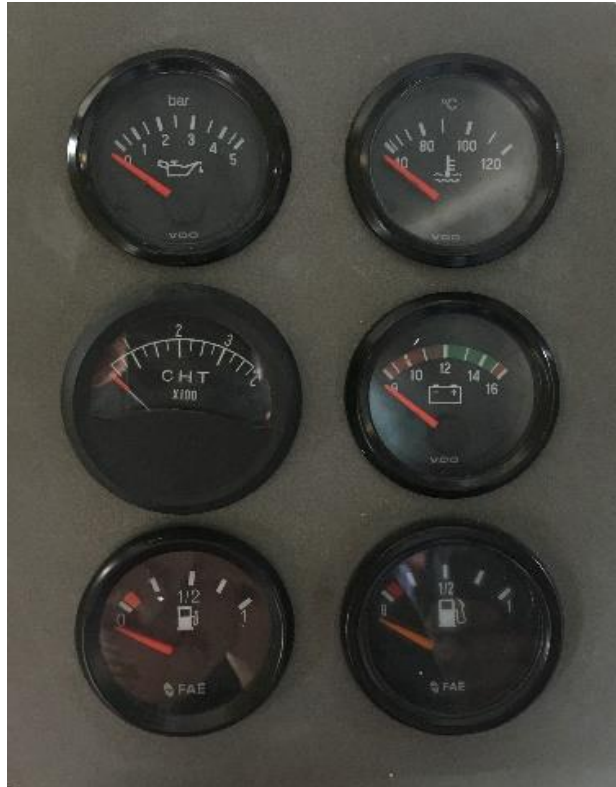
- Panel de instrumentos: los indicadores de combustible mostraban que los depósitos se encontraban vacíos, y la válvula de combustible cerrada.

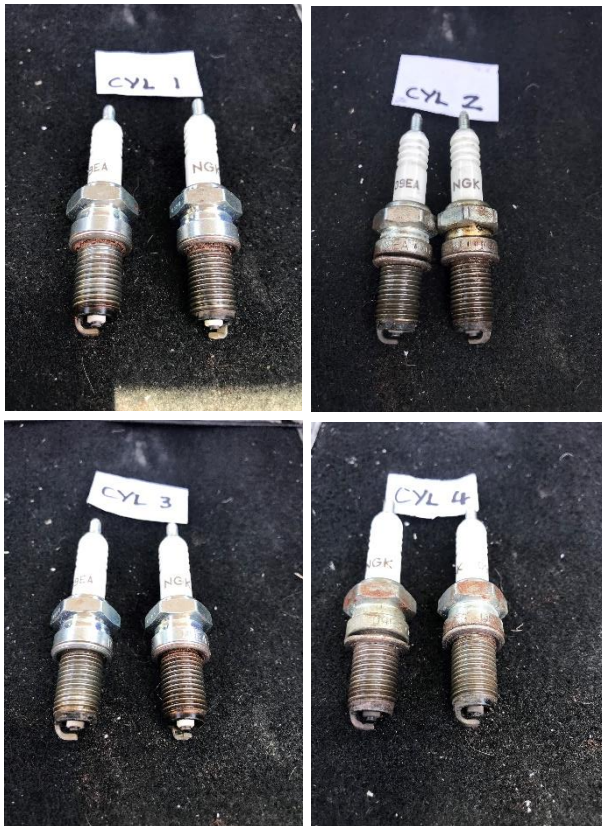
Fotografía 14. Bujías del motor del accidente

Se desmontaron las bujías. Las pipetas estaban en buen estado. De las ocho bujías, cuatro eran nuevas y cuatro viejas. Las de los cilindros 1 y 3 habían sido cambiadas recientemente. Todas ellas eran de la marca y modelo recomendado por el fabricante del motor, las NGK D9EA.

correcto. No se mostraban signos de sobrecalentamiento del motor ni de descompensación de la mezcla, ni demasiado rica ni demasiado pobre, ya que no había restos de carbonilla, aceite o gotas derretidas.

Hay una incoherencia en el registro de la sustitución de las 8 bujías por unas nuevas, realizado 3 meses antes del accidente, ya que se pudo observar que 4 de ellas mostraban un uso superior a las otras 4, que en realidad tenían solo 2 horas de funcionamiento en el momento del suceso. Este hecho fue finalmente corroborado por el piloto. En cualquier

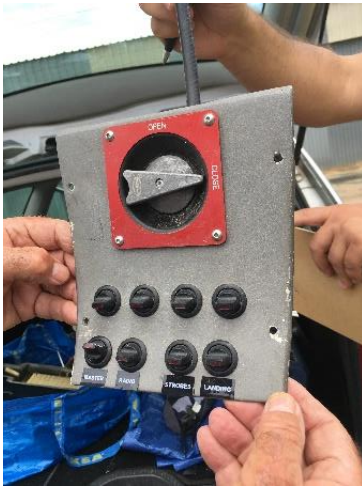
Fotografía 15. Válvula selectora de combustible

- La válvula selectora de combustible: disponía de dos únicas posiciones, abierto y cerrado, comprobándose que operaba adecuadamente.
- El filtro de combustible: era de tipo malla y estaba en buenas condiciones.
- El gascolator: se comprobó que no había presencia de agua y estaba en buenas condiciones.

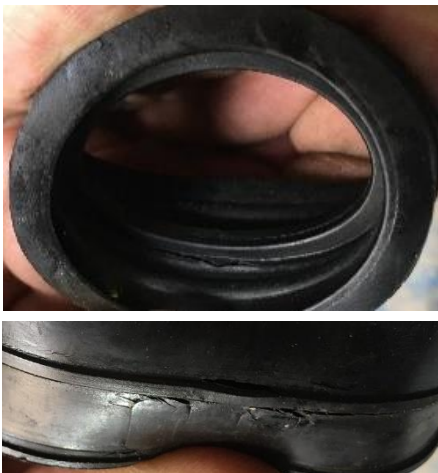
Fotografía 17. Manguito de admisión agrietado

- El manguito de admisión tenía grietas.
- En las mangueras de combustible, se apreció que había tramos nuevos y otros viejos. El tramo entre el filtro de combustible y el gascolator aunque estaba protegido por Stratoflex, no estaba completamente

Lo que sí se pudo constatar fue la presencia de poros y grietas en el tramo de la línea de combustible entre el filtro de combustible y el gascolator, así como, el deterioro en la goma de admisión, lo que pudo permitir la entrada de aire en el circuito de combustible, y por tanto que se formaran burbujas de aire en el circuito. Este efecto provoca que la bomba de combustible pierda efectividad, mandando menos presión y motivando la parada del motor.

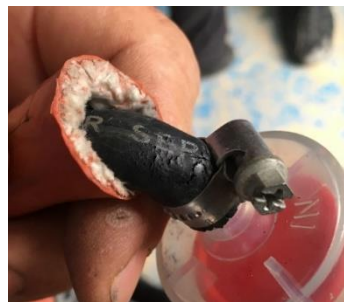
Fotografía 18. Manguito agrietado entrada filtro de combustible

ajustado y protegido en sus extremos donde se apreciaban poros y grietas. Se le hizo una prueba de vacío y entraba aire, por lo que este aire se introducía directamente al circuito de combustible.

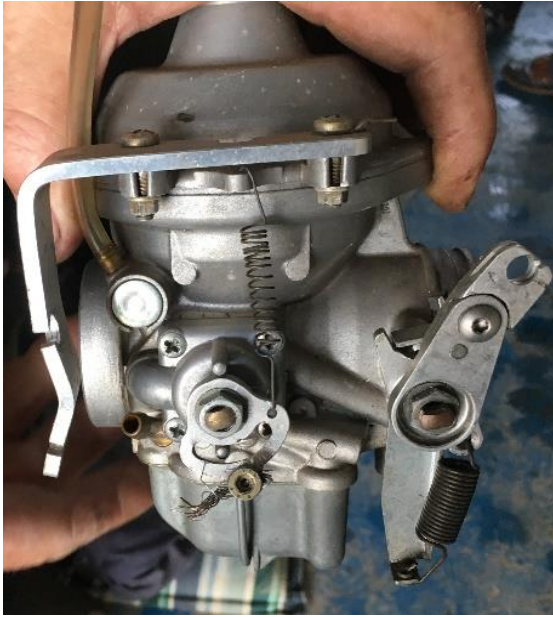
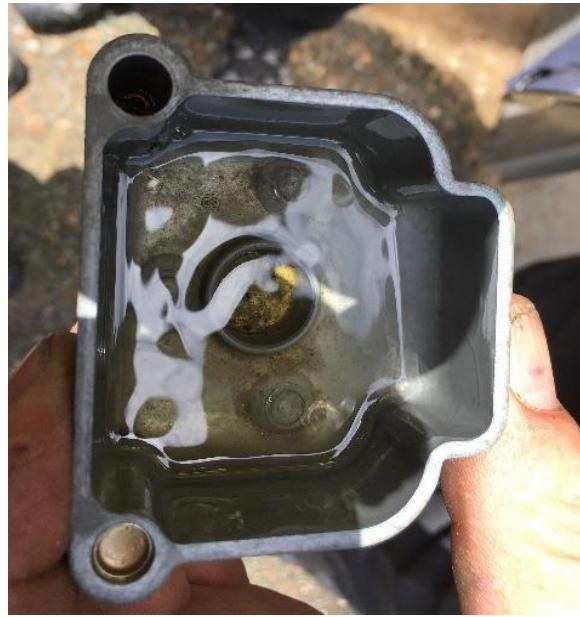
- El estado general del carburador era adecuado, estaba limpio y ajustado. La cubeta del carburador tenía combustible y no presentaba suciedad o contaminación de ningún tipo. No se puede asegurar la presencia de combustible en la cubeta en el

momento del accidente, ya que pudo haber llegado por gravedad durante su traslado. Se comprobó, sin embargo, que la aguja estaba desgastada.

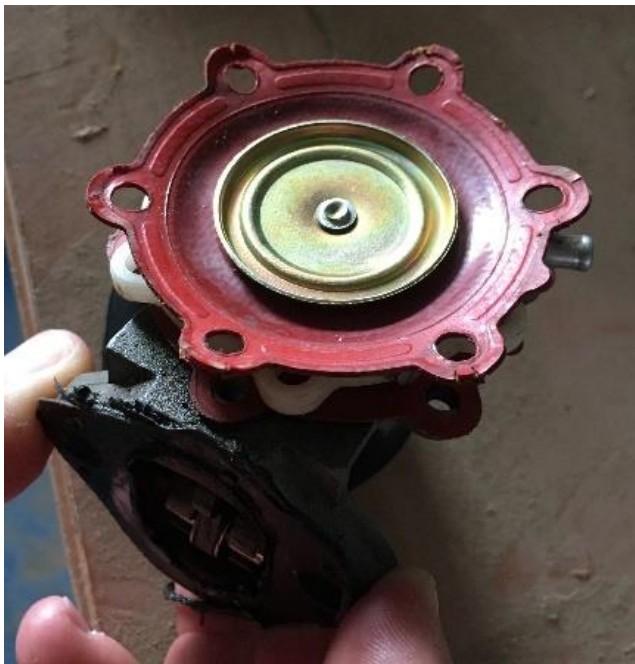
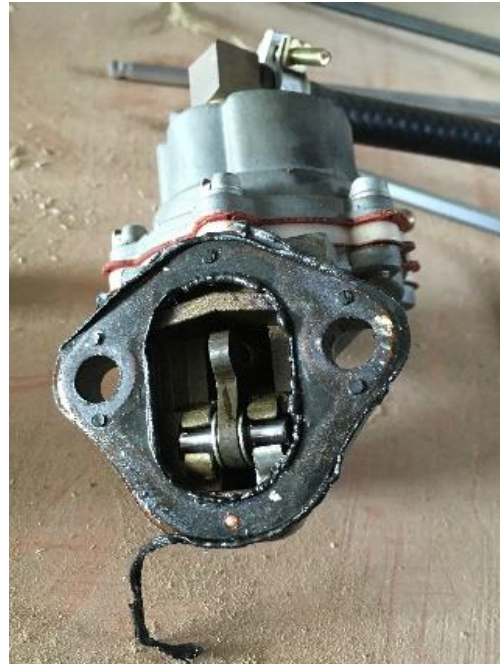
Fotografías 21. Bomba de combustible

- El estado general de la bomba de combustible era aceptable y aunque las juntas sellantes estaban deformadas, actuaban correctamente.
