Informe técnico

ULM A-009/2022

Accidente ocurrido el día 1 de mayo de 2022, a la aeronave ELA-07 R-115, matrícula EC-EO8 en el Aeródromo de Benicolet (Valencia, España)

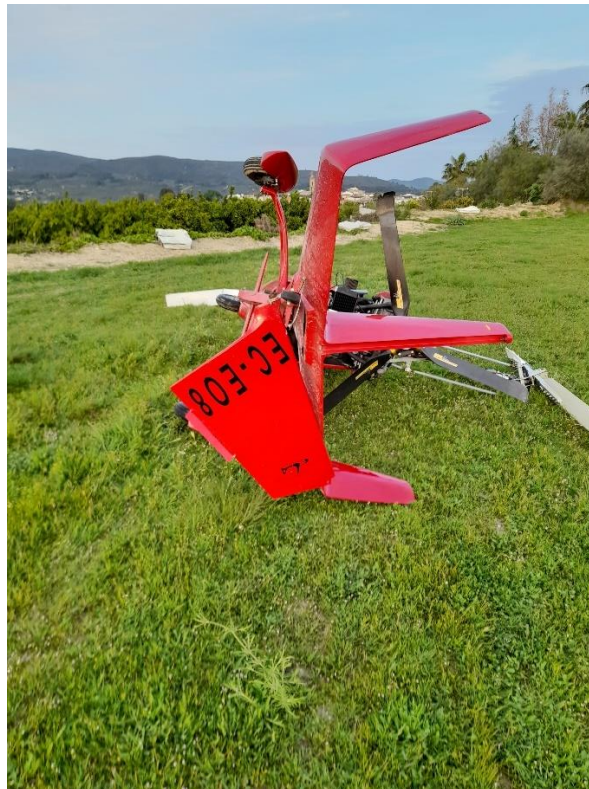
FIG. 5 AERONAVE EC-E08 EN EL LUGAR DEL ACCIDENTE

La aeronave quedó detenida en la prolongación del eje de pista y a su izquierda dentro del recinto del aeródromo en un lugar de coordenadas 38°55'07" N, 0° 21' 13" O.

La distancia aproximada desde el final de la pista hasta la aeronave accidentada era de 74,5 m en la dirección paralela al eje de pista. La distancia de la aeronave a la prolongación del eje de pista era de 5 m.

La aeronave quedó apoyada sobre su lateral derecho sobre el terreno. El morro de la aeronave se encontraba orientado hacia 270.

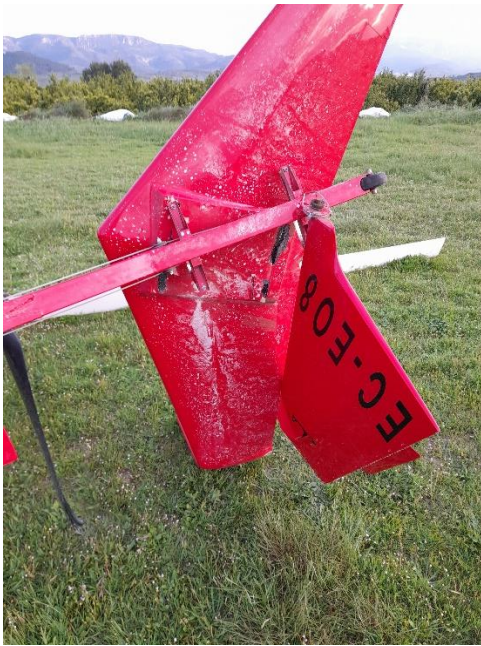
La aeronave resultó con daños importantes en el rotor principal, la hélice, motor, el fuselaje y el timón de cola.

FIG. 6 DAÑOS EN EL ESTABILIZADOR VERTICAL Y HORIZONTAL

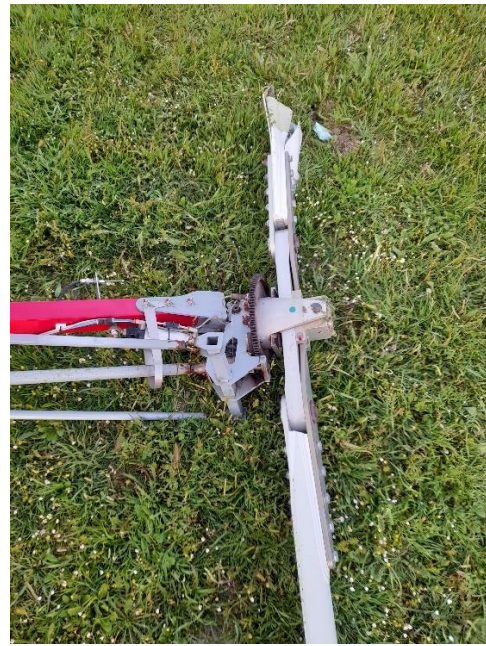
FIG. 7 DAÑOS EN EL ROTOR PRINCIPAL

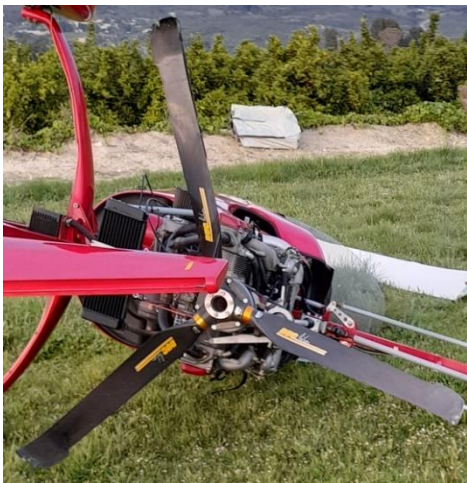
FIG. 8 DAÑOS EN LA HÉLICE

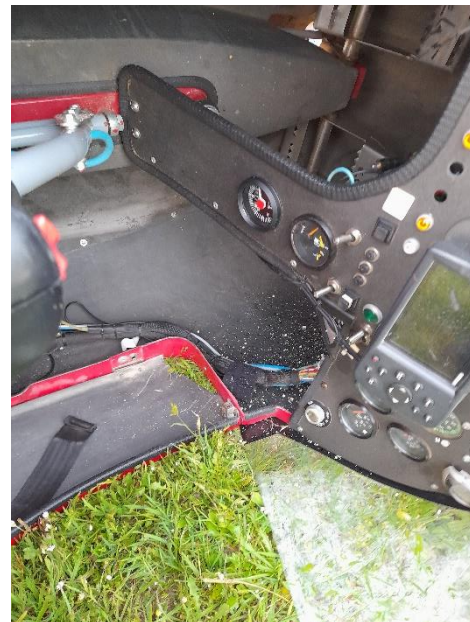
FIG. 9 DAÑOS EN EL FUSELAJE
