Informe técnico

ULM A-010/2021

Accidente ocurrido el 29 de mayo de 2021, a la aeronave Esqual VM1 de matrícula EC-ZPK en el Aeródromo de Castellón. (LECN), España.

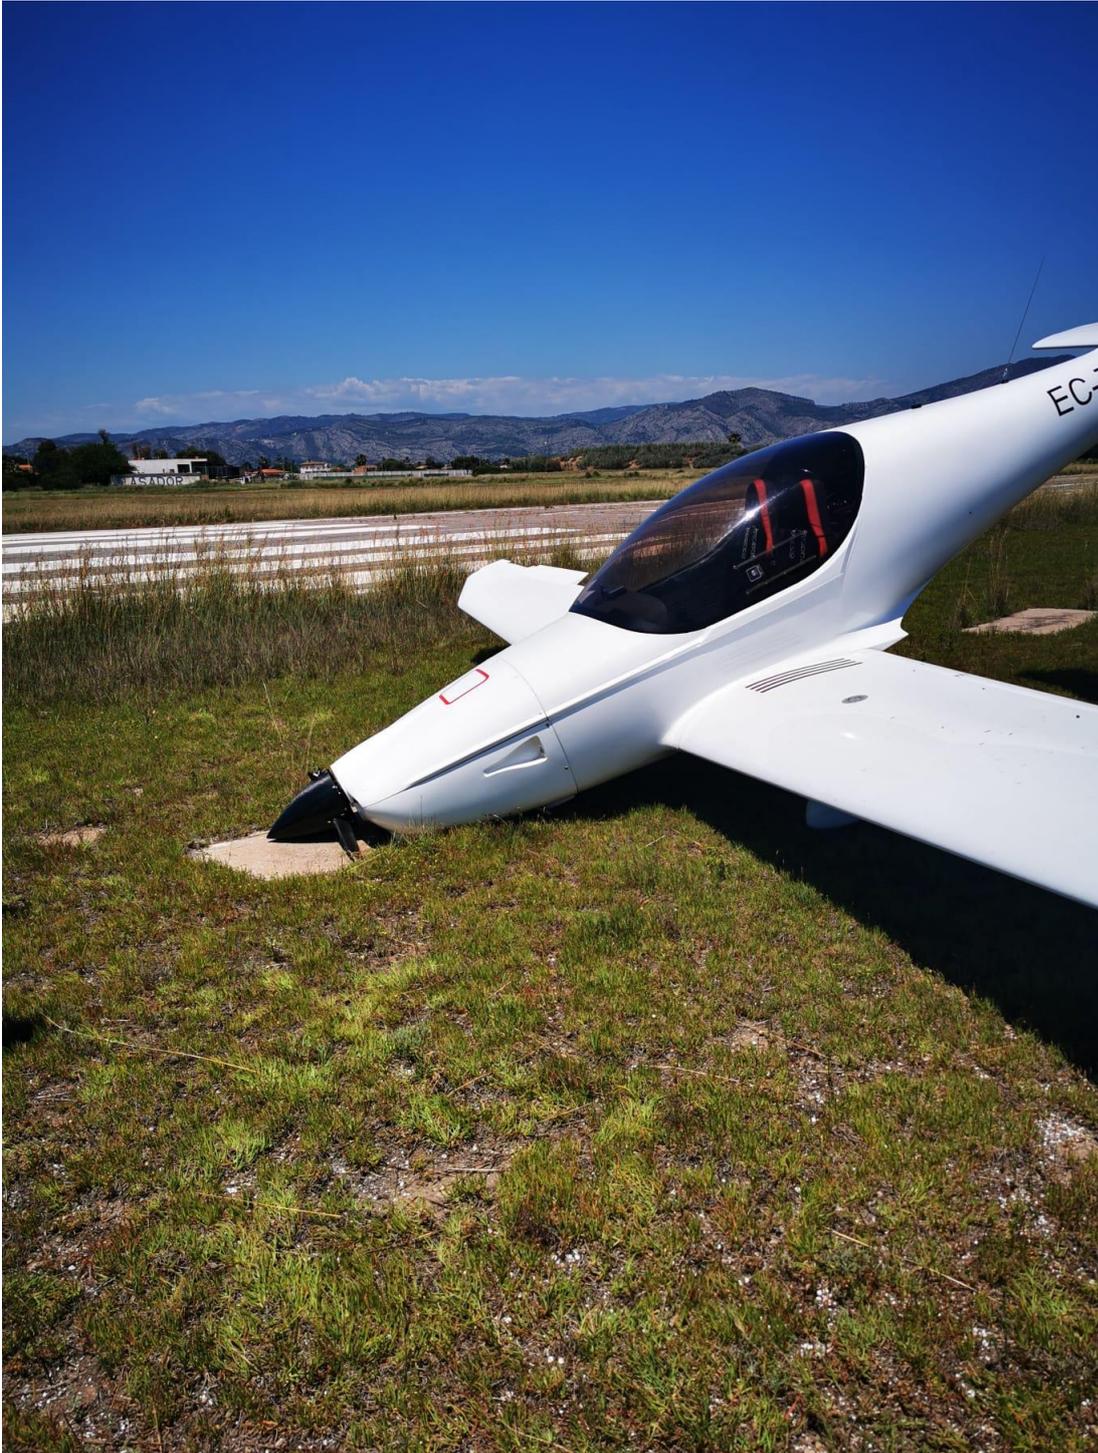
Figura 7: Vista de la aeronave tras el accidente.

La aeronave tuvo daños importantes en las palas de la hélice y en el tren de aterrizaje, quedando la rueda de morro completa con sus carenados desprendida de la aeronave cerca del lugar donde esta quedó parada.

Tras el colapso del tren de morro la aeronave sufrió un deslizamiento de aproximadamente 20 metros. La aeronave quedó sobre la franja de hierba a la altura del umbral de la pista 36 y fue asegurada de inmediato.

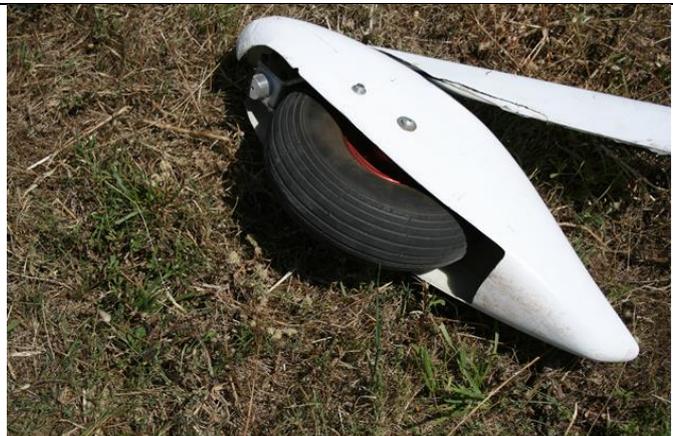
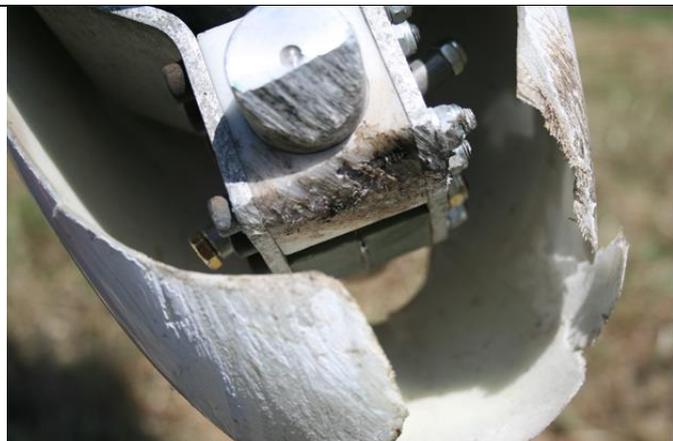
- Existía interferencia entre el carenado de la estructura móvil de la rueda y el carenado de la barra de unión a la bancada del avión. Esta interferencia impedía que la rueda girase para adaptarse a la trayectoria del avión.

- Ambos carenados estaban rotos y con diversas marcas debidas a la deformación de la barra de soporte de la rueda

- Sobre la parte delantera de la rueda se encontraron evidencias del rozamiento de esta contra la pista de hormigón. El carenado en este punto estaba roto y

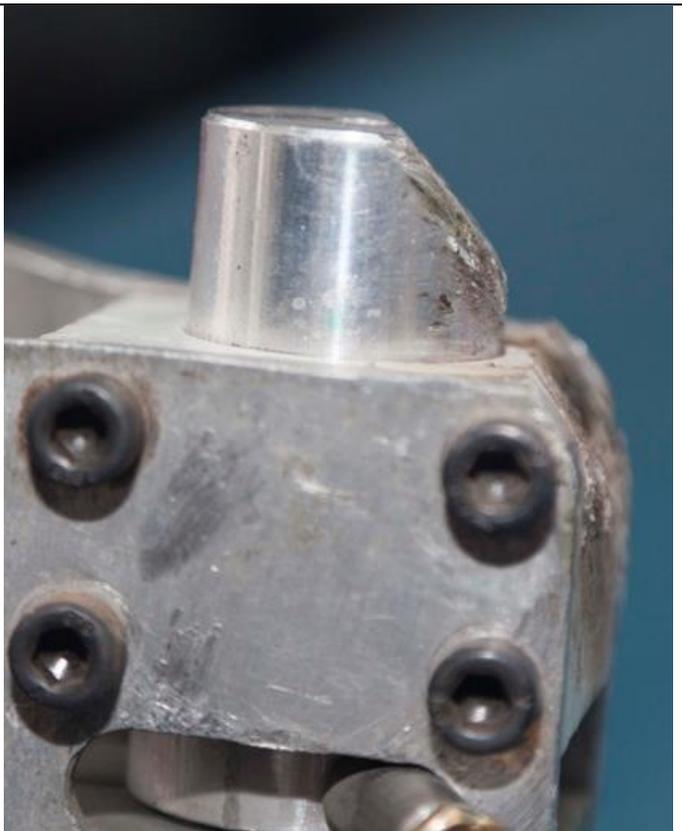
- Tanto el soporte de la rueda, el bloque de plástico de sujeción de la barra, y la barra están desgastados por el rozamiento en el sentido del avance de la aeronave en la pista.

- Hubo resbalamiento de la barra y el taco de sujeción con el suelo con la rueda desalineada respecto a la trayectoria del avión. Esto se ve corroborado por las marcas sobre el taco y la barra.
 - Se ha encontrado sobre el taco de ajuste de la rueda marcas de un rozamiento sostenido contra el asfalto, no compatibles con un impacto dado el desgaste que se ha producido sobre el material plástico.

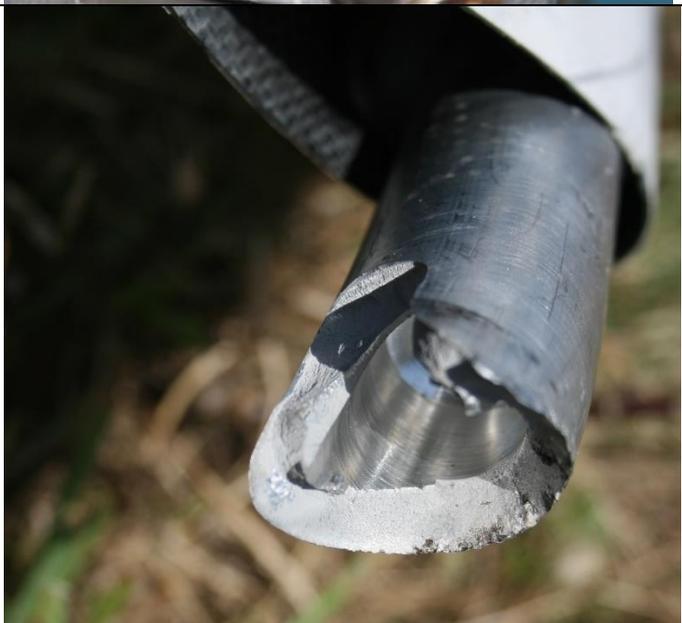
- La rotura de la barra se produjo por un punto que el fabricante denomina como fusible, para evitar daños en la bancada del motor.

- Posteriormente y ya sobre la hierba, el piloto puso de nuevo la pata de morro incrementando la carga sobre la barra hasta producir su rotura. Dicha rotura se produjo en el punto que el fabricante denomina como fusible, el cual cumplió su función de diseño de evitar daños en la bancada del motor.

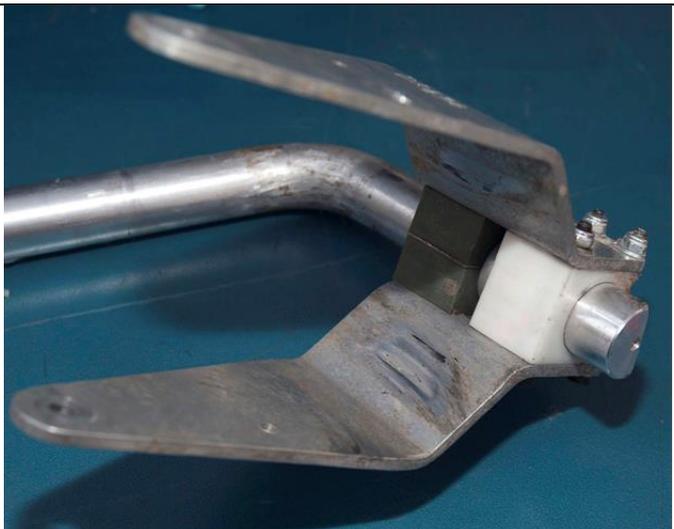
- Marcas de rozamiento en la parte interior de la pieza de sujeción.

- Existen marcas en el soporte de la llanta de la rueda que indican que existió un rozamiento de la rueda contra el soporte previo al colapso de la rueda. Se ha asegurado esta posibilidad con las siguientes comprobaciones adicionales.
 - Con la rueda de morro a una presión de 2.5 Bar se vio en los ensayos que existía rozamiento entre la cubierta del neumático y el soporte de la llanta con muy poco descentrado de la rueda y carga. El inflado operativo de la rueda es de 2.2 Bar, aunque en operación esta presión aumenta debido al peso del avión, la carga del frenado y el movimiento de la rueda
 - Existen marcas alrededor del taladro de sujeción del tornillo del eje de la rueda que indican que en algún momento la rueda ha estado fija en una posición en la que no estaba alineada.

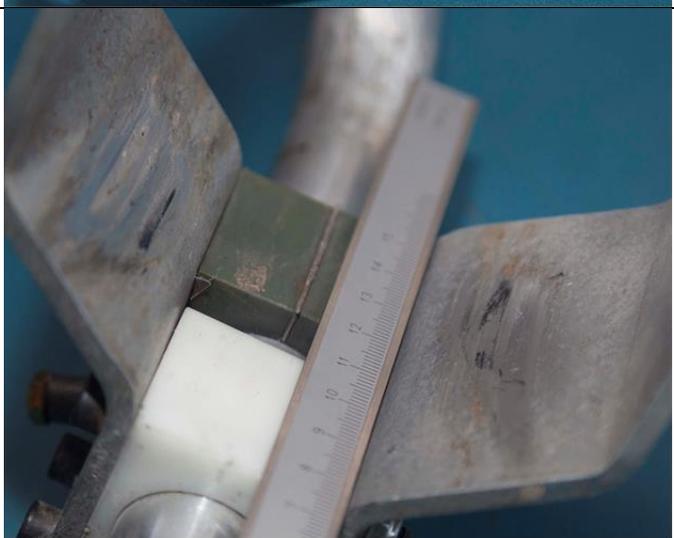
El rozamiento había sido suficiente para dejar marcas permanentes en ambos lados de la estructura y varios milímetros de profundidad.

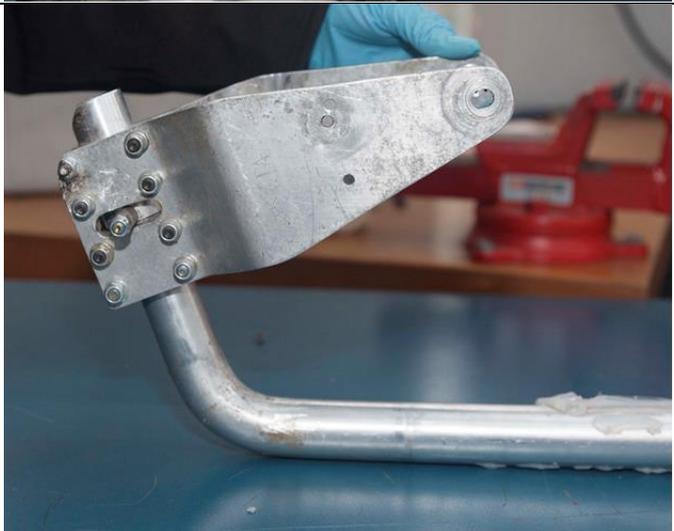
- La barra de sujeción de la pata de morro con el soporte de la bancada de motor mostraba un dobléz mayor que en diseño. Se midió el Angulo del dobléz, siendo este Angulo de unos 114 o 115 grados

- El efecto del rozamiento produciría una carga continua sobre en la barra que tendería a incrementar el ángulo de doblado de esta. Esto es corroborable con:
 - El análisis de cargas que se deriva en la figura siguiente, donde se observa que el rozamiento deriva una fuerza sobre la barra que se transmite a la bancada de motor en el sentido de las flechas.

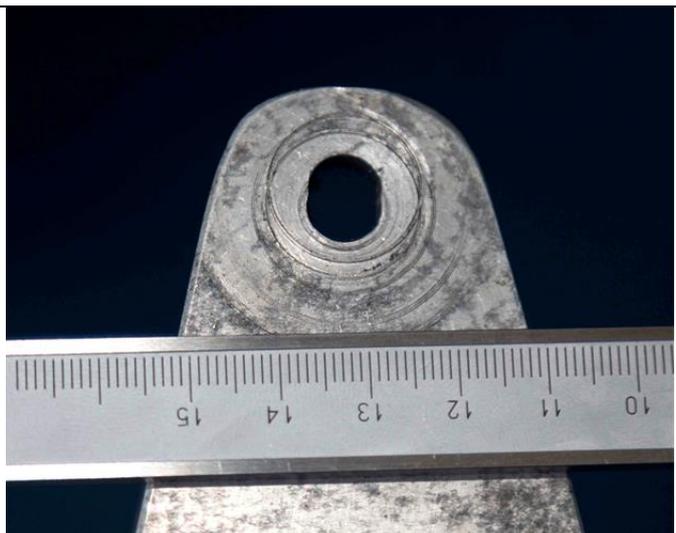
- El taladro de sujeción del tornillo que une la rueda al soporte tiene forma elíptica, como realizado por dos mecanizados no concéntricos. Cerca del taladro se observan marcas de varios alineamientos diferentes de la rueda.
