CIAIAC

Informe técnico ULM A-011/2020

Accidente ocurrido el día 8 de agosto de 2020, a la aeronave TECNAM P96-G, matrícula EC-ISU, en el aeródromo E. Castellanos-Villacastín, ubicado en Villacastín (Segovia)

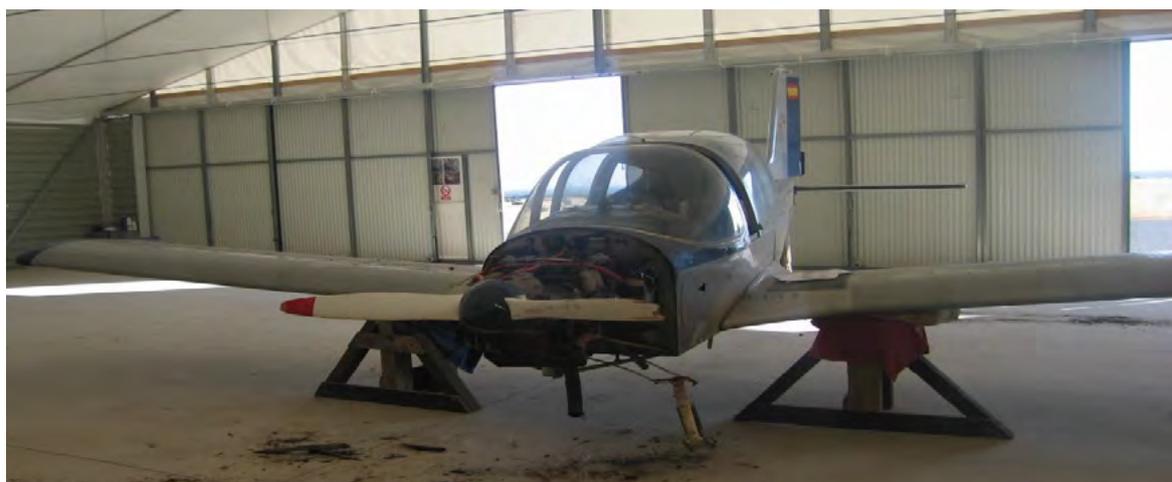
Figura 1. Fotografía de la aeronave en el hangar al que fue trasladada

La aeronave resultó dañada en las tres patas del tren de aterrizaje. Las patas principales se desprendieron al romperse los tornillos de fijación a la estructura, en tanto que la de morro se partió.

La parte inferior del fuselaje tenía algunas abolladuras, pequeñas perforaciones y rasponazos.

Una de las dos palas de la hélice se fracturó. La otra pala y la caperuza (*spinner*) del buje mostraban marcas de roce con la malla metálica de la valla.

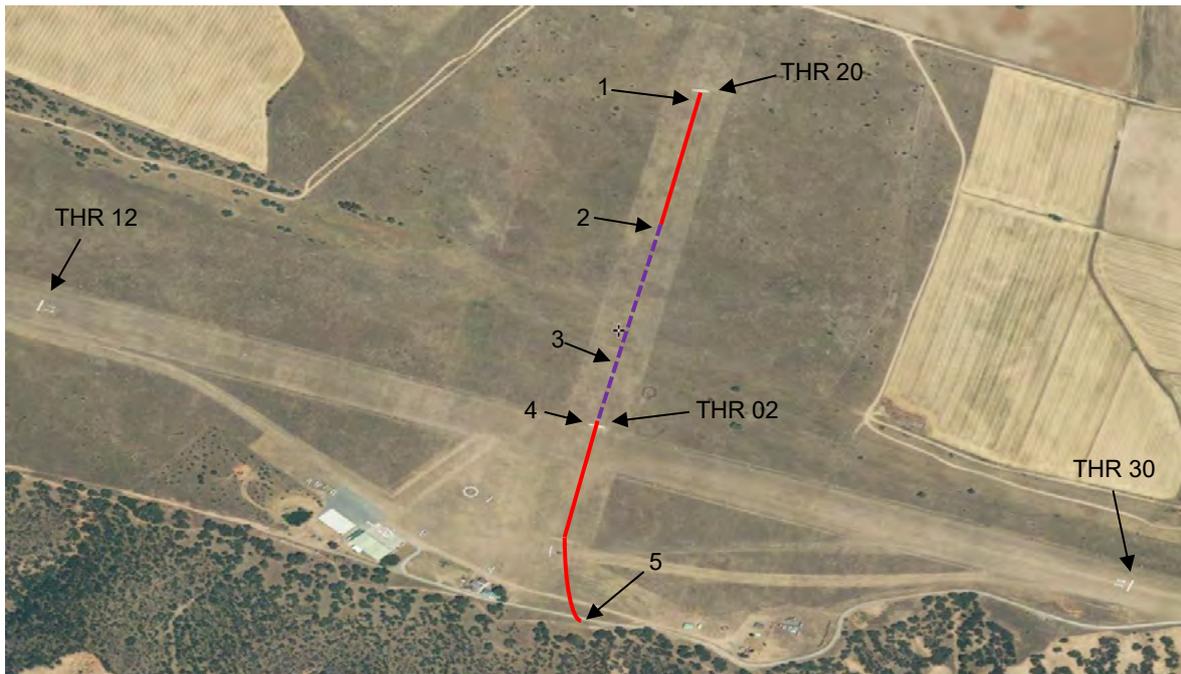
Según su descripción, inició la carrera de despegue desde el umbral de pista 20 (punto 1 en la figura 3) con objeto de disponer de toda la longitud de pista. Estimó que la elevación de la pata delantera la había hecho a la altura de la cuarta baliza delimitadora de pista (2) y que el fallo del motor se produjo a la altura de la sexta baliza (3).

Figura 3. Vista aérea del aeródromo E. Castellanos / Villacastín, sobre la que se ha representado la trayectoria seguida por la aeronave y se han señalado con números el lugar en que se produjeron los siguientes eventos:

- (1) Inicio de la carrera de despegue – (2) Rotación - (3) Fallo de motor – (4) Aterrizaje – (5) Choque con traviesas y valla

- Tramo 1-2: 217 metros
- Tramo 2-3: 221 metros
- Tramo 3-4: 82 metros
- Tramo 4-5: 307 metros

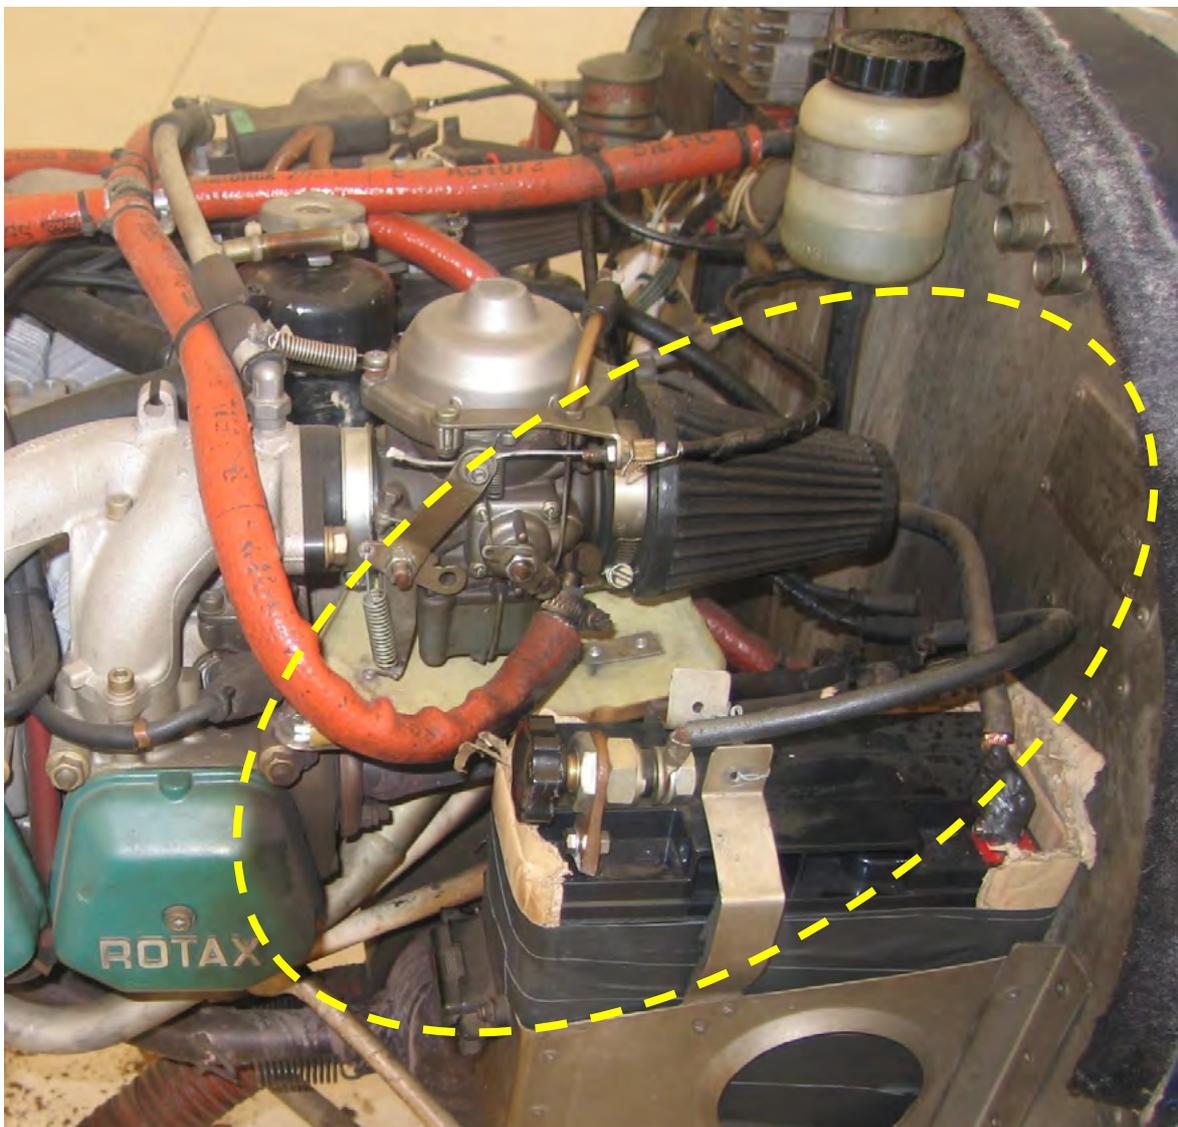
Figura 4. Fotografía de la parte trasera izquierda del motor. Con línea amarilla discontinua se la señalado la zona que aparecía más oscura

Los filtros de aire mostraban coloraciones muy diferentes. Concretamente el correspondiente al carburador izquierdo estaba bastante más oscuro que el del carburador derecho.

Al revisar el sistema de escape se detectó que el colector de escape del cilindro nº 4 (trasero izquierdo) presentaba una grieta, por la que aparentemente se fugaban gases de escape.

Los gases de escape que se fugaron a través de esa fisura se adhirieron a la malla del filtro de aire, dotándola de unas condiciones de untuosidad que favorecieron que las partículas de polvo se quedasen adheridas, produciendo su paulatina obturación.

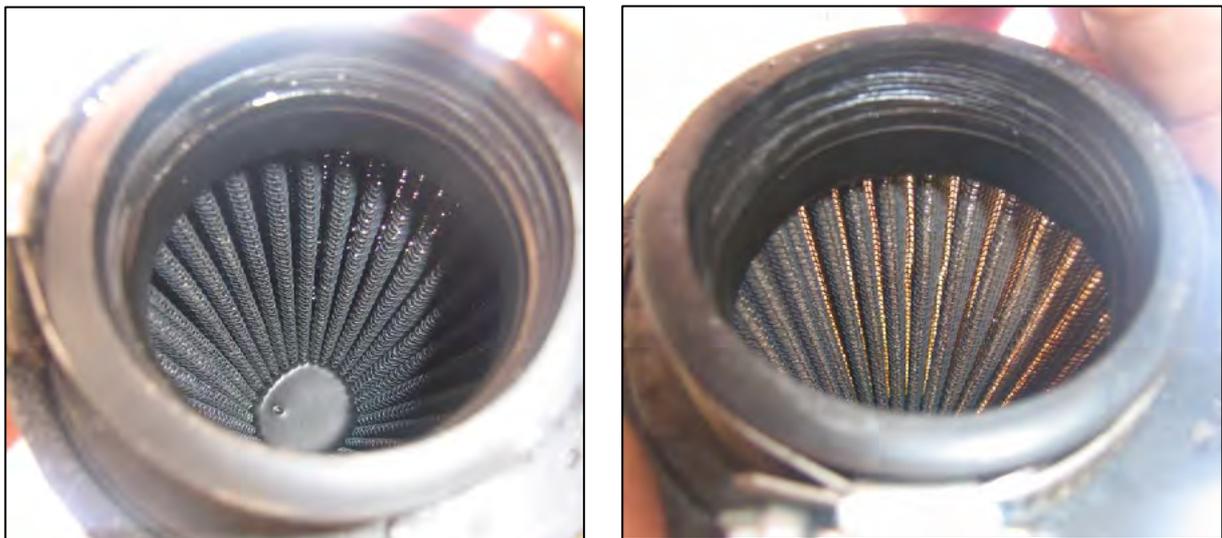
Se desmontaron ambos filtros, pudiéndose observar a simple vista que el filtro de aire del lado izquierdo estaba obturado en gran parte, sobre todo al compararlo con el del carburador derecho (ver figura 5).

Figura 5. Fotografías del filtro de aire del carburador izquierdo (izquierda) y del carburador derecho (derecha)

En la inspección y pruebas realizadas sobre el motor después del suceso solamente se encontró una deficiencia que pudo afectar a su rendimiento, que fue la obstrucción parcial del filtro de aire del carburador izquierdo. Debido a esta condición, el flujo de aire que entraba al carburador debió verse reducido considerablemente, lo que conllevaría una reducción de potencia proporcional a la disminución de la masa de aire. Este hecho afectó a los dos cilindros del lado izquierdo (2 y 4) a los que surte este carburador, aunque, al estar interconectadas las admisiones de ambos lados del motor, el carburador derecho también debió verse afectado, aunque de forma reducida, debido a los limitados efectos que tiene la interconexión de las admisiones, al ser su objeto la realización del ajuste fino de la sincronización de ambos carburadores.
