## Informe técnico ULM A-011/2021

Accidente ocurrido el día 28 de junio de 2021 a la aeronave MORAGÓN M1 con matrícula EC-DV3 en el aeródromo de Algodor (Toledo, España)

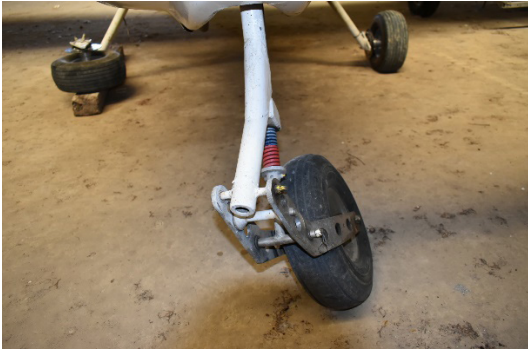
La aeronave no sufrió daños a excepción de la rueda derecha del tren y la rueda delantera, que quedaron dobladas después del intento de aterrizaje en el aeródromo de Camarenilla.

Figura 6. Daños en las ruedas

Una vez que el avión estaba en tierra era inevitable que durante el rodaje se escorara a la derecha dado que la rueda de ese lado se había quedado torcida debajo del fuselaje y no podía rodar, quedando por tanto únicamente como punto de apoyo, que le hizo escorarse.

La causa del accidente, fue la realización de una aproximación desestabilizada durante el aterrizaje un aterrizaje duro, previamente, en el aeródromo de Algodor que dejó dañada la rueda derecha del tren principal.

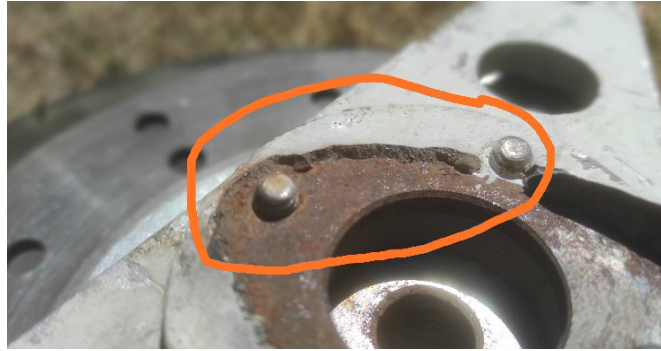
No obstante, cuando se desmontó la rueda derecha, se apreció que había varias zonas en las que tenía corrosión.

Figura 7. Zona oxidada en la rueda derecha
