Informe técnico

ULM A-012/2021

Accidente ocurrido el día 12 de junio de 2021,
a la aeronave TECNAM P-92 ECHO,
matrícula EC-FK6, operada por Ignagua
Center, S.L., en el aeródromo de
Casarrubios del Monte (Toledo, España)

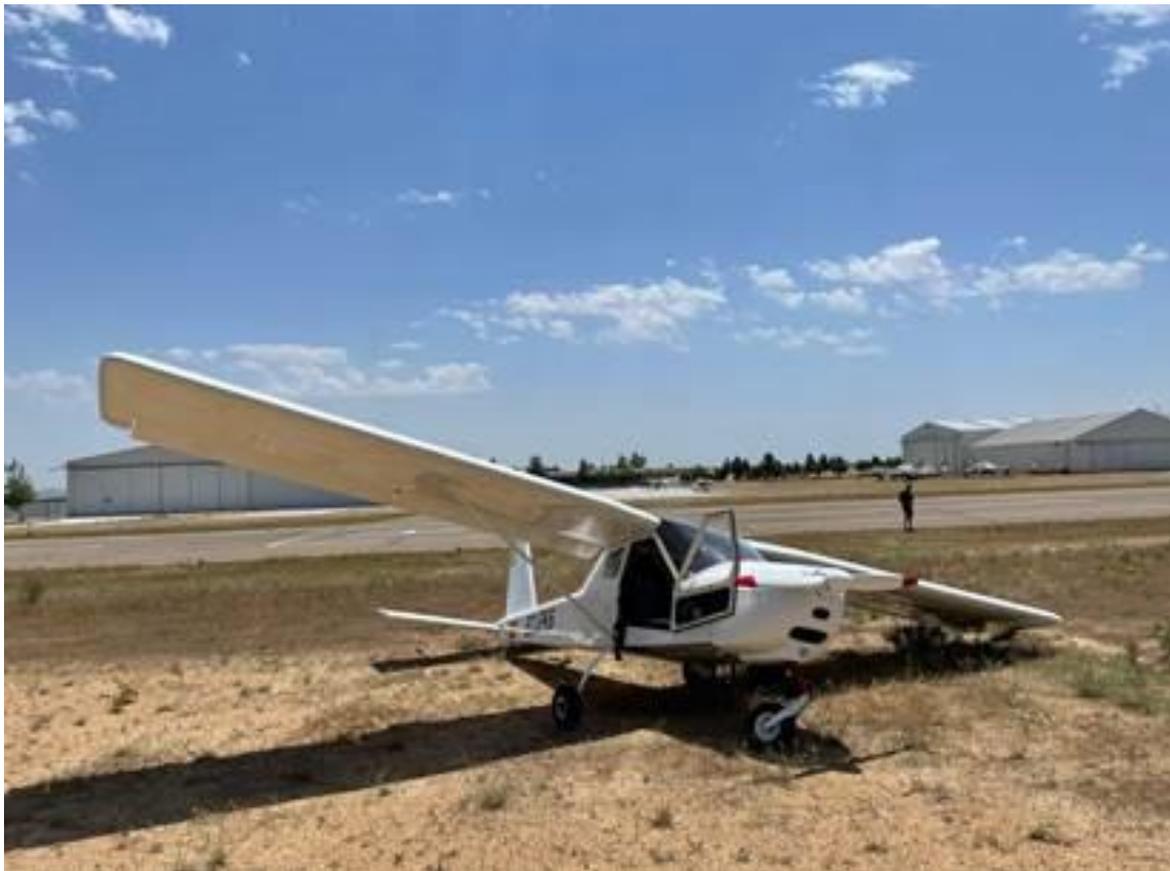
Fotografía 1. Aeronave en el lugar del accidente

Piloto y pasajero, ambos ilesos, salieron por sus propios medios de la aeronave, y observaron que el lado izquierdo del estabilizador horizontal se encontraba erosionado en su parte inferior y la pata izquierda del tren de aterrizaje principal se había doblado.

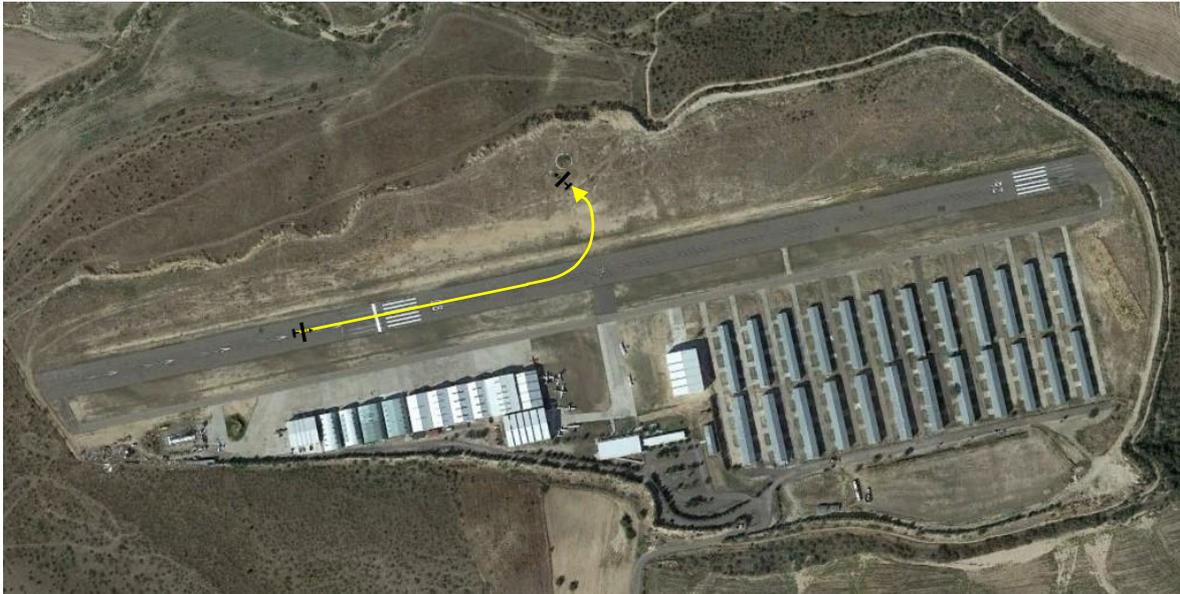
Fotografía 4. Trayectoria de la aeronave durante el accidente en el aeródromo de Casarrubios del Monte

La aeronave se desvió y quedó detenida según se muestra en la fotografía 4. El touchdown se realizó prácticamente al final del primer tercio de la pista y recorrió aproximadamente unos 175 m en 8" según las videograbaciones del aeródromo, lo que supone una velocidad aproximada de 75 km/h.

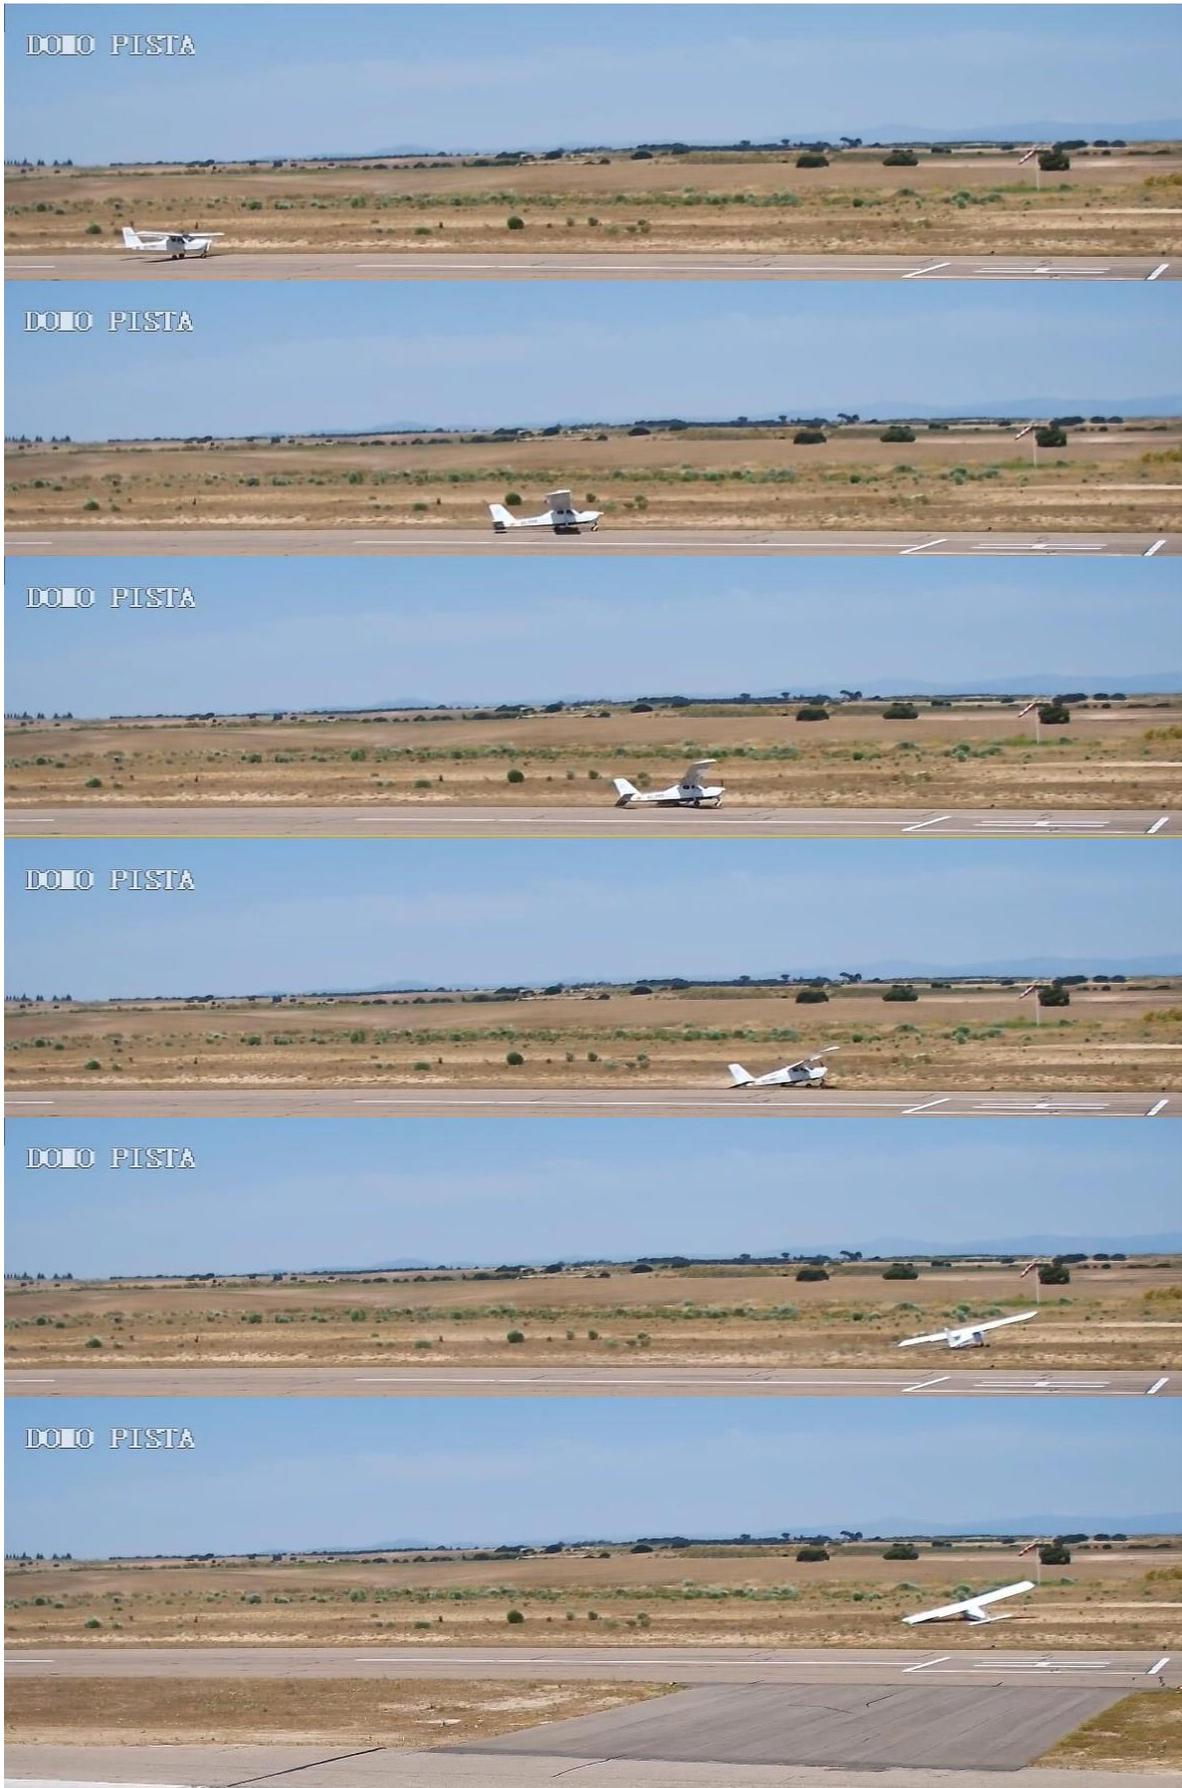
En la pista no fue posible apreciar ninguna huella propia del desplazamiento de la aeronave en el momento del accidente, desprendimiento de goma de los neumáticos ni de ningún otro tipo atribuible al evento. No obstante, la trayectoria y posición de la aeronave en todo momento quedaron registradas en las videograbaciones del aeródromo aportadas a la investigación y que se muestran a continuación en la serie de fotografías 5.

Fotografía 5. Extracto de videograbación de la trayectoria de la aeronave.

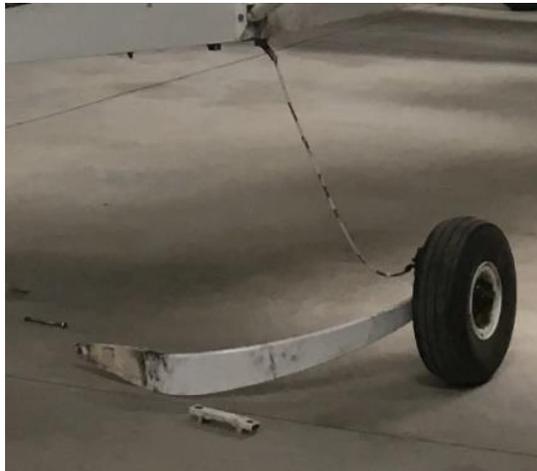
Al salir de la aeronave el piloto pudo observar como la ballesta izquierda se había soltado parcialmente y doblado hacia atrás en el sentido de la marcha. El tornillo central de sujeción y su tuerca se habían soltado, aunque el tornillo pudo ser recuperado, la tuerca no se localizó. Los tornillos laterales de sujeción se encontraban doblados, aunque aún sujetos al fuselaje, mostraban desprendimiento de material en el fileteado de la rosca.

Fotografía 6. Ballesta izquierda con rueda y abrazadera

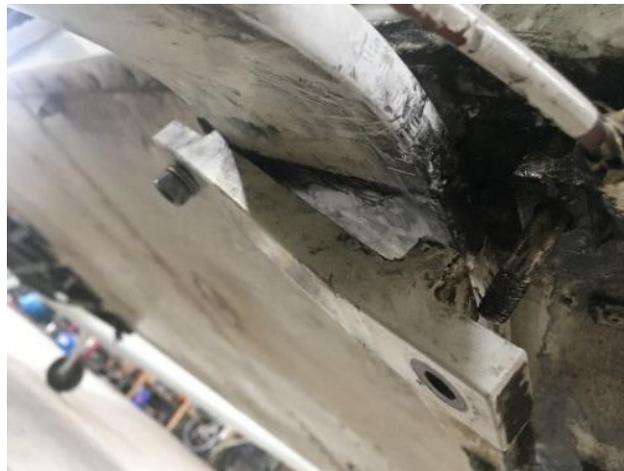
Fotografía 7. Sujeción de abrazadera a ballesta izquierda y fuselaje

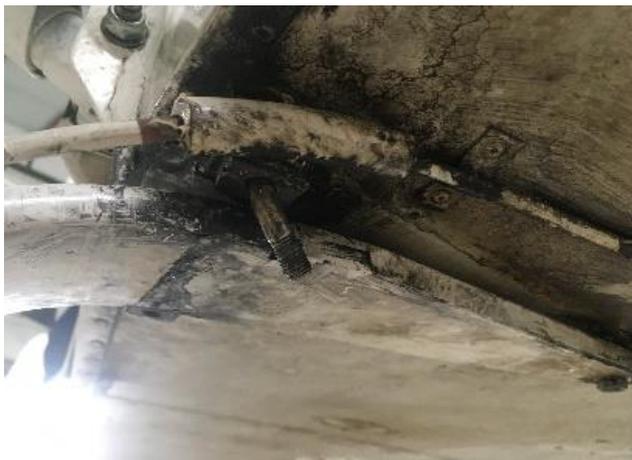
Fotografía 8. Tornillo lateral de sujeción de ballesta izquierda y fuselaje

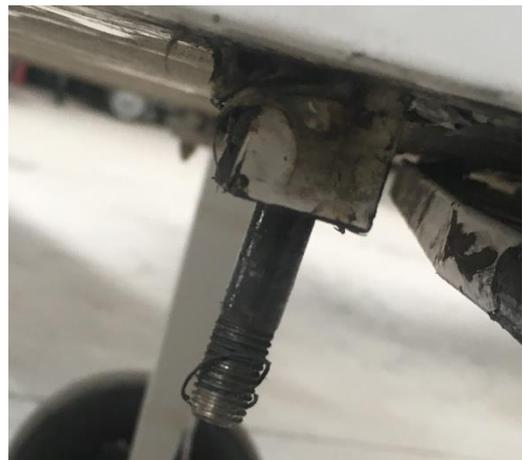
Fotografía 9. Fileteado de tornillo lateral de sujeción de ballesta izquierda y fuselaje

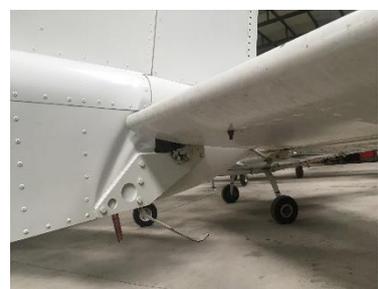
Fotografía 12. Daños en encastre del estabilizador horizontal izquierdo

Los daños identificados en la aeronave son coherentes con el testimonio del piloto y las videograbaciones del aeródromo. Al ir perdiendo velocidad la semiala izquierda fue descendiendo hasta golpear el suelo donde continuó arrastrándose y como consecuencia del arrastre sufrió los daños en el intradós y en el estabilizador horizontal izquierdo.

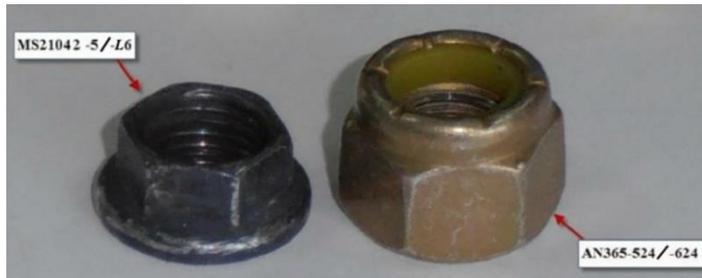
Fotografía 13. Antigua y nueva tuerca autoblocantes según SB nº66

Las tuercas autoblocantes utilizadas correspondían a las recomendadas por el fabricante de la aeronave, que en su último boletín de servicio del 09/07/2012, el SB nº 066 ed.2 rev.1, indicaba la necesidad de sustitución por nuevas tuercas mejoradas, las n/p: AN365-524A para los tornillos laterales n/p: MS20005-24 y las n/p: AN365-624A para los tornillos centrales n/p: MS20006-64.

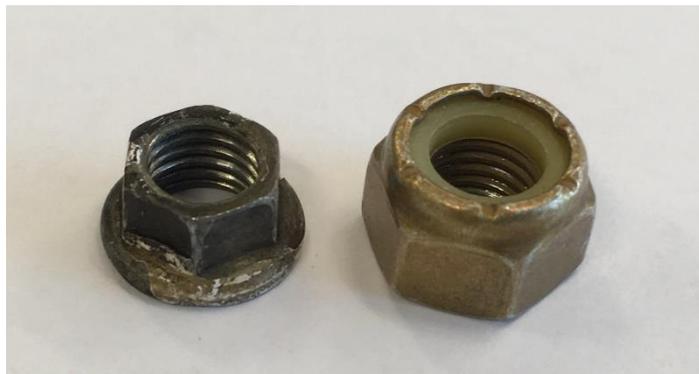
Fotografía 14. Antigua tuerca autoblocante utilizada por el taller de mantenimiento del suceso y nueva tuerca utilizada en la aeronave del accidente

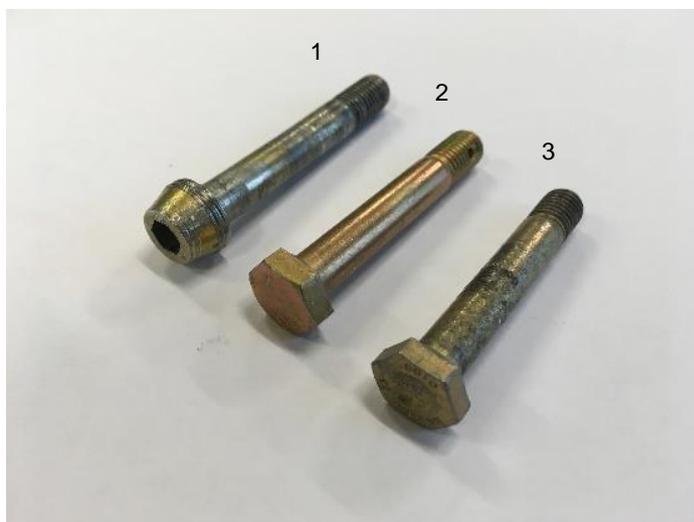
Se comprobó que los tornillos utilizados no eran todos iguales, algunos eran n/p: MS20006 y otros NAS6605-23, sin poder identificarse en algunos casos el tipo específico utilizado al no encontrarse marcados.

Fotografía 15. Tornillos de sujeción de la ballesta del tren de aterrizaje principal

El número 2, es un tornillo nuevo proporcionado por el taller de mantenimiento, de uso habitual pro dicho taller, que no corresponde con ninguno de los recomendados por el fabricante de la aeronave.

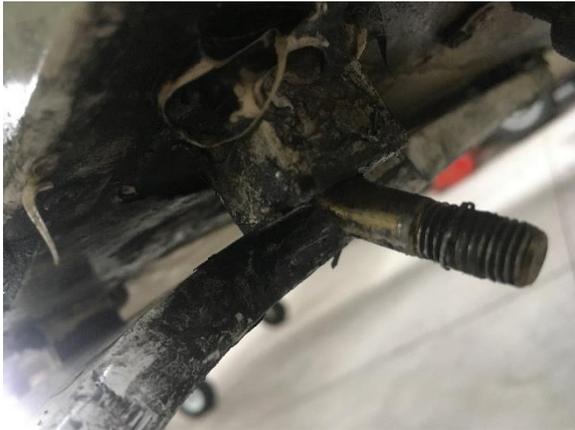
Los tornillos presentaban deformaciones plásticas en varias direcciones, con estrechamiento de sección. Dichas deformaciones responden a cargas excesivas de tracción en dirección axial y cargas de flexión aproximadamente a 30° de dicha dirección. En uno de los tornillos estas cargas provocaron su rotura.

En las fotografías siguientes se aprecia la deformación de los tornillos laterales, así como el desprendimiento de material de la rosca por sobreesfuerzo puntual de tracción y fricción de la tuerca sobre el tornillo.

Fotografía 16. Tornillo 1 lateral de ballesta izquierda en la aeronave del suceso

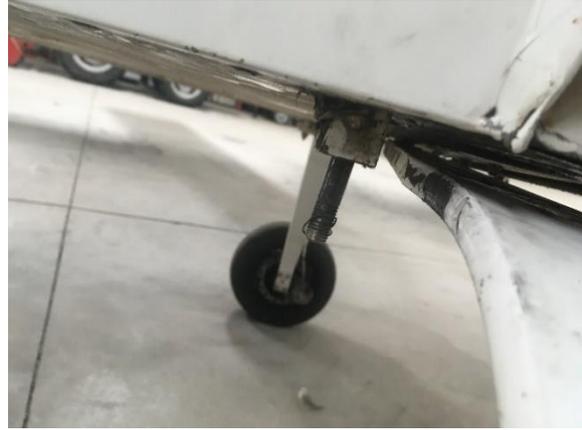
Fotografía 17. Tornillo 2 lateral de ballesta izquierda en la aeronave del suceso

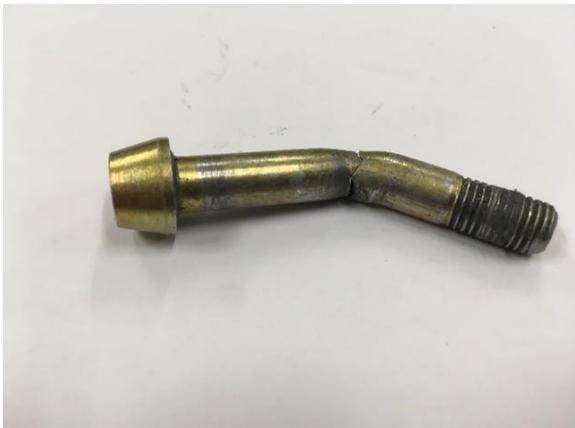
Fotografía 18. Tornillo 1 lateral de ballesta izquierda tras su extracción de la aeronave del suceso

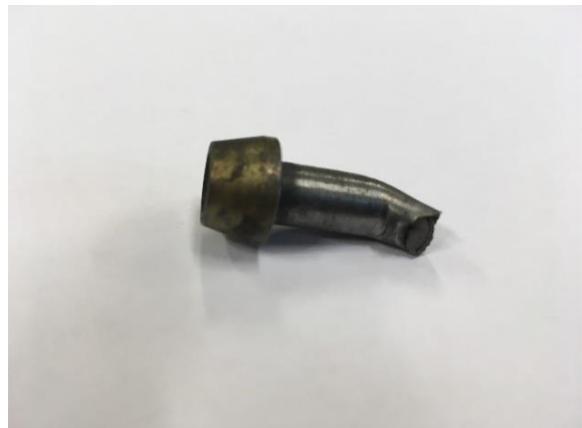
Fotografía 19. Mitad superior del tornillo 2 lateral de ballesta izquierda seccionado tras el suceso
