CIAIAC

Informe técnico ULM A-013/2020

Accidente ocurrido el día 27 de
septiembre de 2020, a la aeronave
TECNAM P96-G, matrícula
EC-ZEK, en el aeródromo
de La Juliana (Sevilla)

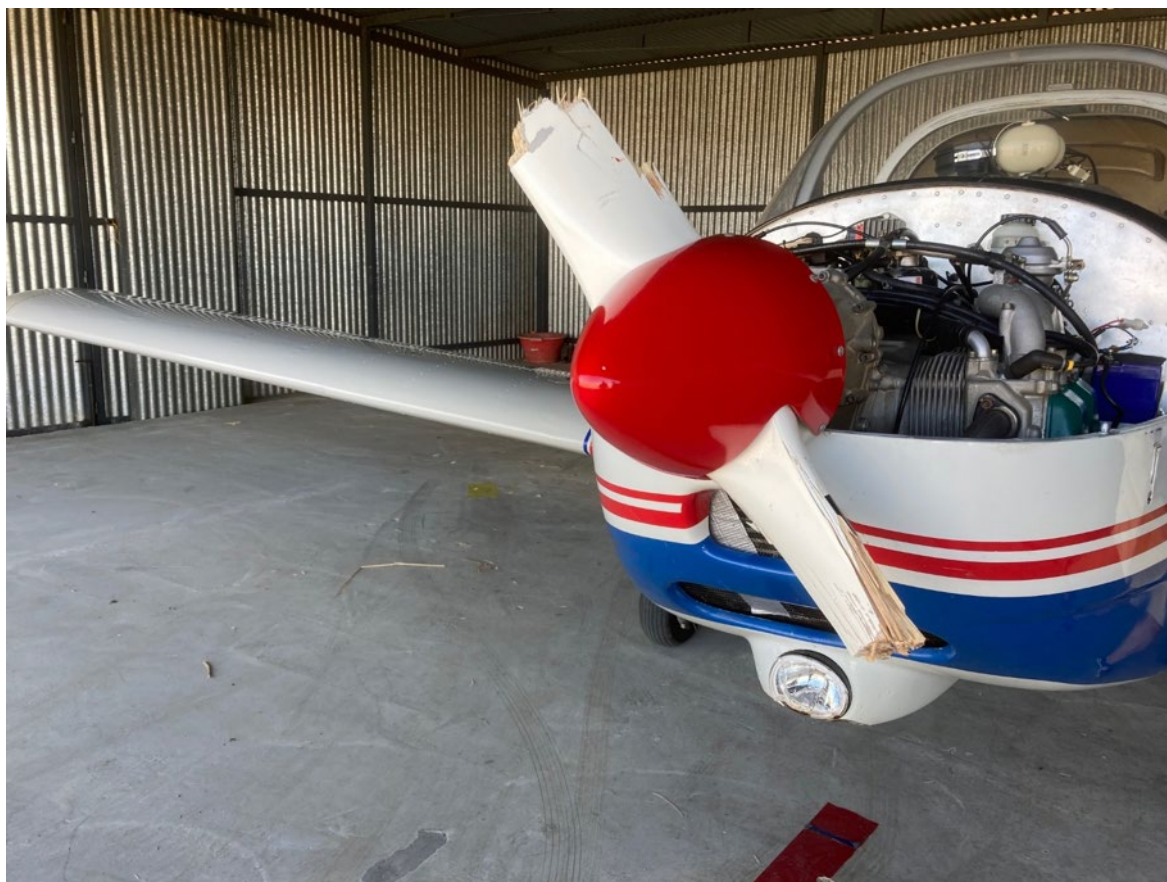
Fotografía 1. Aeronave del accidente en el hangar al que fue trasladada tras el suceso

La aeronave sufrió daños importantes en la hélice del motor, la parte inferior del cono de morro y el tren de aterrizaje de morro.

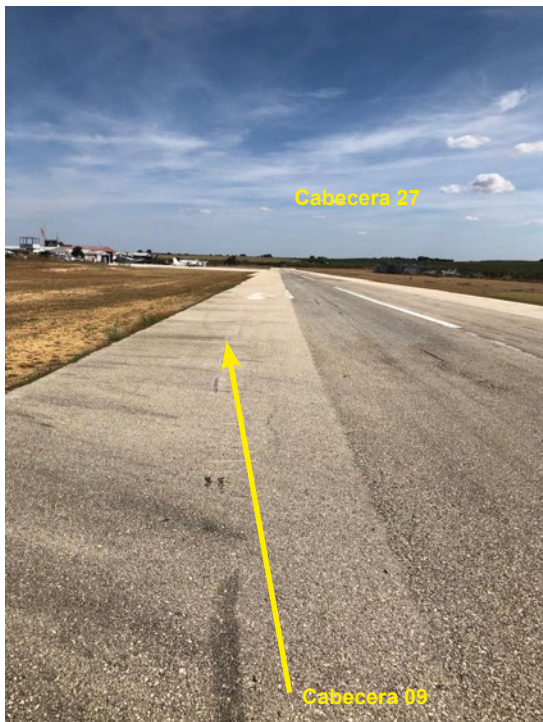
El lugar del accidente donde impactó la aeronave, se encontraba al final de la pista 27, donde giró para retroceder hacia la zona de estacionamiento desviándose hacia la izquierda unos 20 m del final de la pista.

Fotografía 4. Trayectoria durante el suceso

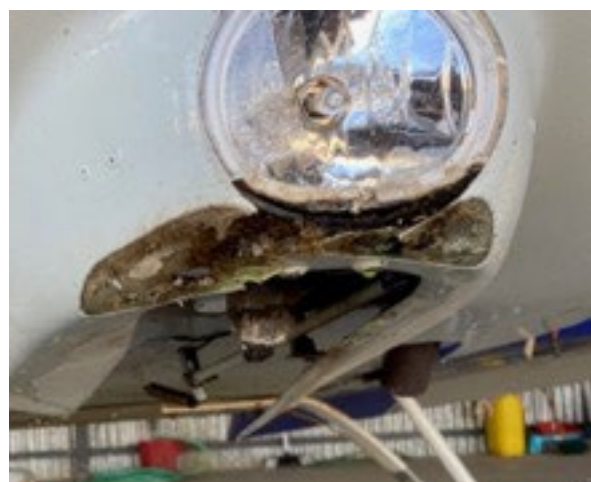
- Parte inferior del cono de morro y encastre del tren de morro: la fotografía 5 muestra los daños en la parte inferior del morro de la aeronave y de la luz de aterrizaje. Se observa desmontada la pieza de sujeción del tren de aterrizaje de morro a la bancada del motor.

Fotografía 5. Daños en encastre del tren de morro

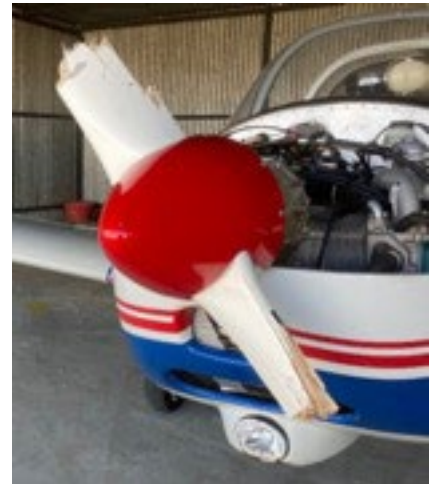
- Hélice: palas de madera destruidas, con roturas cercanas al encastre con el cono de morro.
- Tren de aterrizaje de morro: la pata del tren de morro se encontraba segmentada en cuatro fragmentos (fotografía 7).

Fotografía 6. Daños en hélice

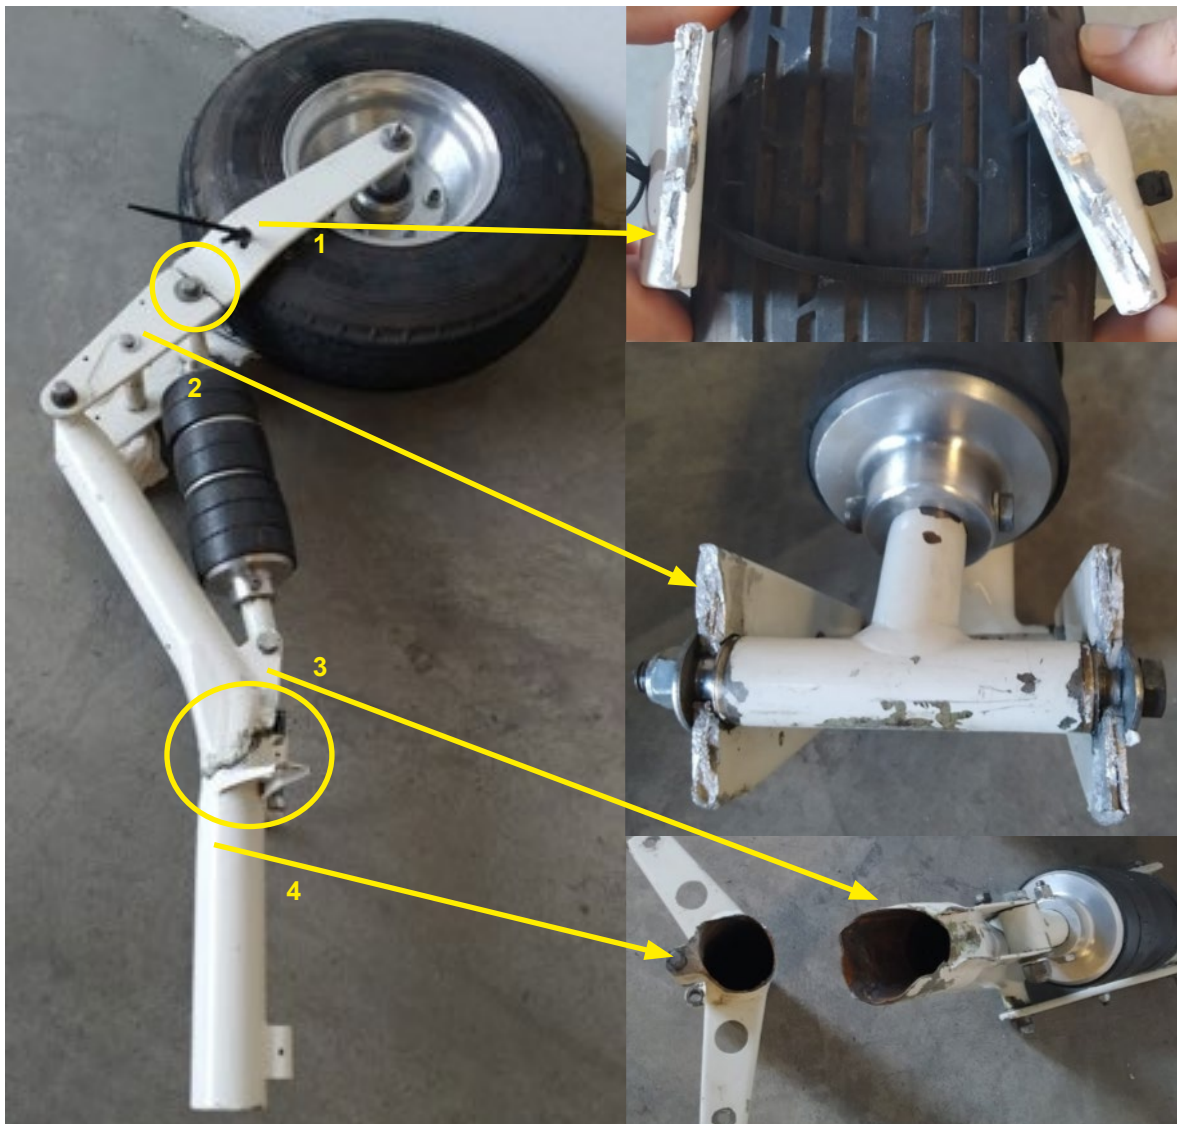
Los fragmentos 1 y 2 correspondían a la rotura de la horquilla de sujeción de la rueda compuesta por dos brazos oscilantes que articulan el eje de la rueda con el amortiguador y la pata del tren.

La rotura horizontal perpendicular al eje del brazo oscilante se encontraba en su parte central coincidente con el orificio del tornillo de sujeción al amortiguador.

Fotografía 7. Reconstrucción del tren de aterrizaje de morro con el detalle de la fragmentación y daños

Por otro lado, las fracturas del fragmento 2 (ver detalle de la fotografía 7) se aprecian desgastadas y más planas que las del fragmento 1.

Los fragmentos 3 y 4 correspondían al seccionamiento de la pata del tren en su punto intermedio donde la pieza se acoda, por un lado, el fragmento 3 es el de sujeción al amortiguador y por el otro lado, el fragmento 4 es el que incluye los alojamientos de la bisagra

de sujeción a la bancada del motor, con fractura cercana a las dos aletas horizontales.

La rotura de los brazos oscilantes producida en la zona más débil del componente, coincidente con los orificios de alojamiento de los tornillos de sujeción del amortiguador, se produjo probablemente por fatiga del material como muestra el tipo de fractura apreciada en los fragmentos de la horquilla. En el caso del fragmento que permaneció sujeto por unos segundos más a la pata del tren, antes de que se fracturara también por el acodamiento, se aprecia que las fracturas impactaron contra la pista desgastándose ligeramente en la zona rugosa de la rotura.

Un mantenimiento preventivo adecuado de las grietas en los brazos oscilantes las hubiera detectado a tiempo antes de que se produjera la fractura. El tren de aterrizaje es un sistema sujeto a fatiga por su propia función y operación, pero con un mantenimiento adecuado se pueden evitar fallos fatales.

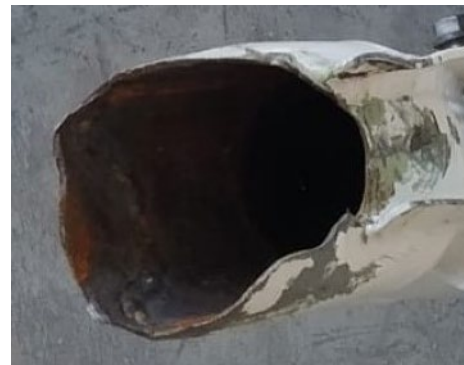
En las fracturas apreciadas en los fragmentos 3 y 4 se aprecia presencia de corrosión del material, rotura inclinada y deformación (fotografías 7 y 9).

Fotografía 9. Corrosión en fragmento 3

La presencia de la corrosión interna apreciada tras la rotura de la pata, aunque no se considera que fuera determinante de esta rotura pudo contribuir a la misma por debilitamiento del material. Lo que pone de manifiesto el hallazgo de corrosión es la necesidad de un mantenimiento preventivo adecuado.

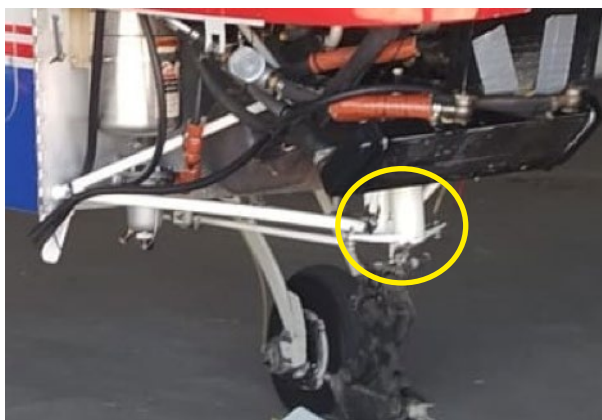
Fotografía 10. Accesorio de ensamblaje de la pata del tren de morro a la bancada de motor

La fotografía 10 muestra como quedó seccionada la pata del tren de morro tras el accidente, donde aparece resaltado el fragmento 4 que permaneció sujeto a la estructura.
