Informe técnico ULM A-013/2021

Accidente ocurrido el día 20 de junio de 2021 a la aeronave TECNAM P-96G con matrícula EC-DP4 en el aeródromo de Villaverde (Toledo, España)

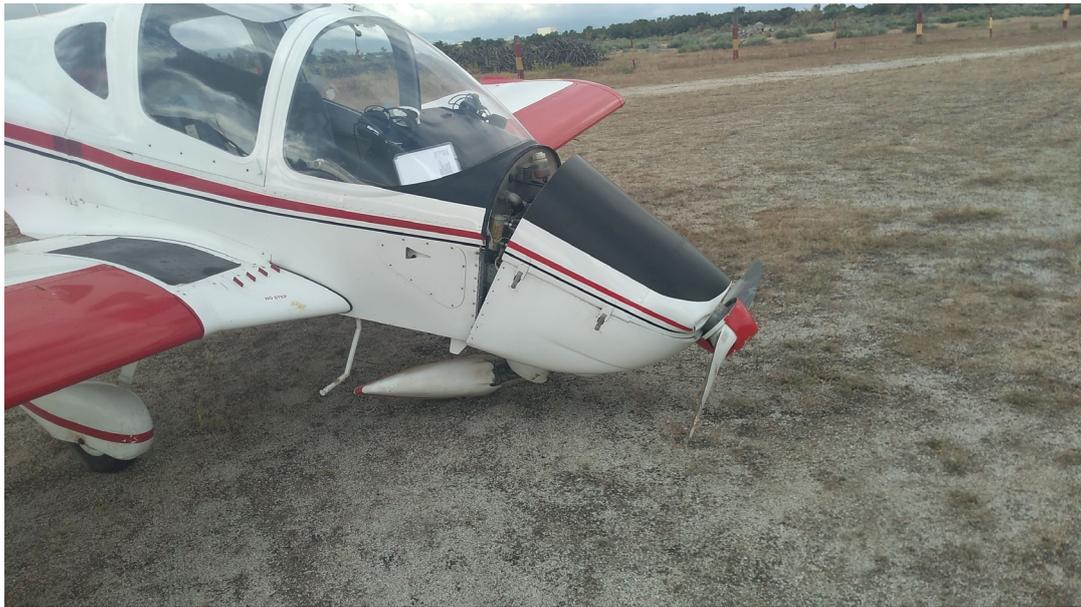
Figura 1. Posición final de la aeronave

Después del impacto se elevó e intentó abortar el aterrizaje acelerando el avión al máximo, es decir, aplicando potencia, pero este se desvió a la derecha y golpeó con el borde de ataque del plano derecho contra una valla metálica que delimita la zona de la pista y a continuación contra un cartel que había junto a la valla.

La aeronave tuvo daños importantes que afectaron principalmente a la rueda delantera del tren y al plano derecho.

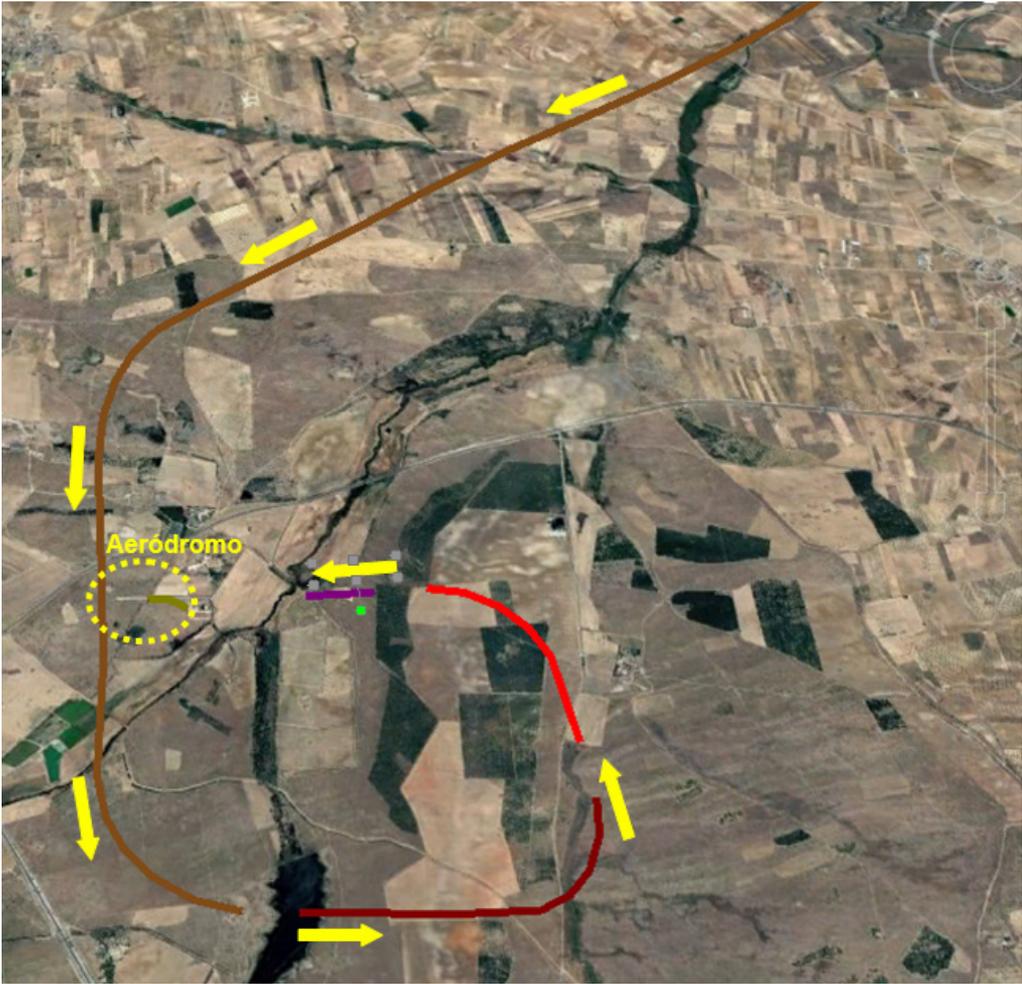
Figura 7. Aproximación al aeródromo

De acuerdo con los datos obtenidos, el avión se aproximó al aeródromo volando hacia el Suroeste, luego giró hacia el Sur y pasó transversal a la pista por el Oeste, cerca de los límites del campo, para luego incorporarse al circuito de aeródromo por el Sur y realizar la aproximación final.

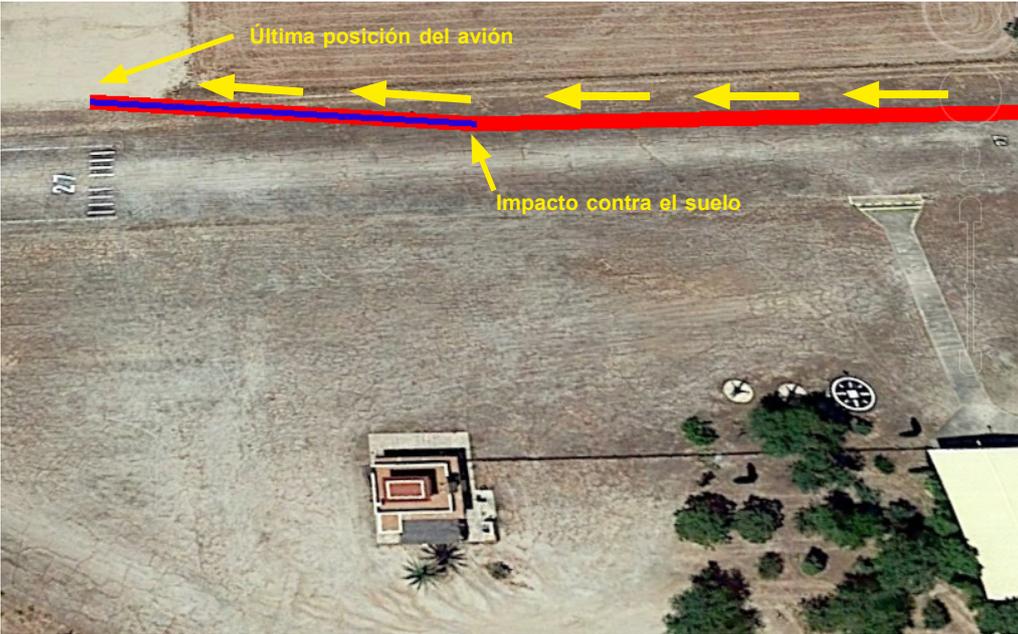
Figura 8. Últimos instantes del vuelo

Tocó en el suelo antes del umbral de la cabecera 27 y se desvió a la derecha quedando detenido a la derecha del citado umbral.

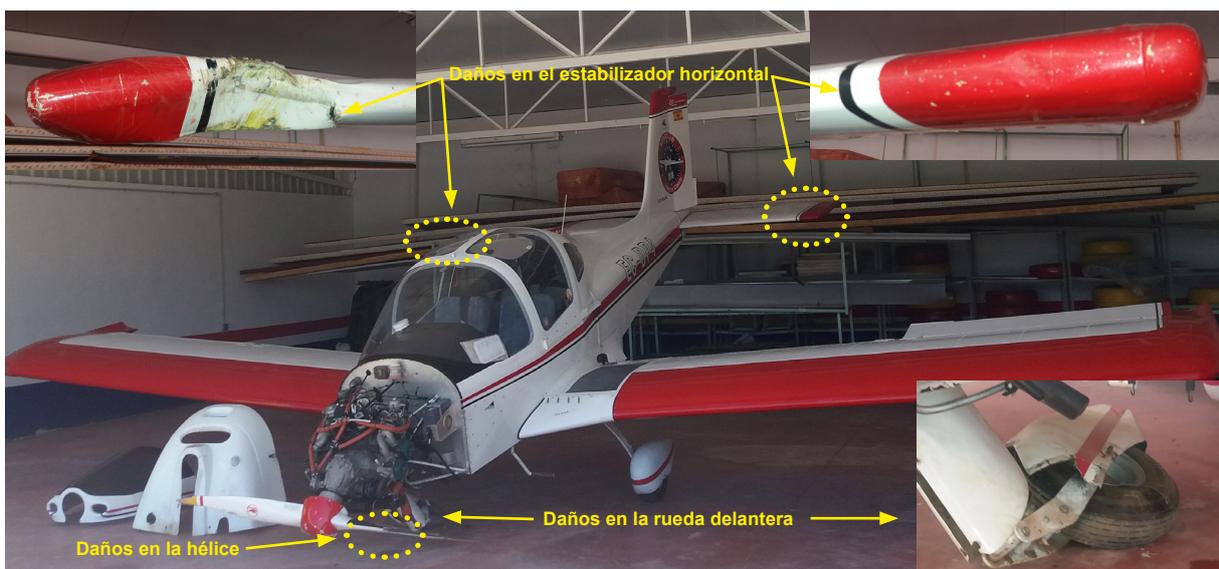
Figura 9. Daños en la aeronave

Tenía un impacto en el borde de ataque del estabilizador horizontal derecho a 30 cm de la punta y como consecuencia se había deformado ligeramente el extradós del mismo plano a la altura de donde va situado el flap, el cual tenía una pequeña pérdida de material en su parte superior.

El estabilizador horizontal izquierdo también presentaba un golpe también a unos 30 cm de la punta, que había afectado ligeramente al borde de ataque y había ocasionado una pérdida de material en el borde de salida.

El fuselaje tenía un pliegue en la zona del encastre del estabilizador horizontal derecho.

Las dos palas de la hélice estaban enteras, pero presentaban diversos daños, al igual que el cono que tenía un impacto y el buje, que estaba con una pequeña deformación.

El conjunto de la rueda delantera quedó doblado hacia atrás y el carenado desprendido.

El avión no impactó con el ala contra valla que había a la derecha de la pista, sino que esta pasó por encima y el golpe se produjo con la parte derecha del estabilizador horizontal que era la que presentaba un golpe más acusado. Esto es congruente con llevar muy elevado el plano derecho y muy bajo el izquierdo, para tratar de compensar el viento que les incidía desde ese lado y por ello el plano derecho pasó por encima de la valla y el golpe fuera con el estabilizador horizontal.

Cuando el avión se detuvo, llevando el motor al ralentí, tocaron con la hélice contra el suelo y por eso esta presentaba daños menores.
