# **INFORME TÉCNICO**

## **ULM-A-013/2022**

### **Accidente ocurrido el día 2 de junio de 2022 a la aeronave TECNAM P-92 ECHO-S con matrícula EC-FK6 en el aeródromo de Casarrubios del monte (Toledo, España)**

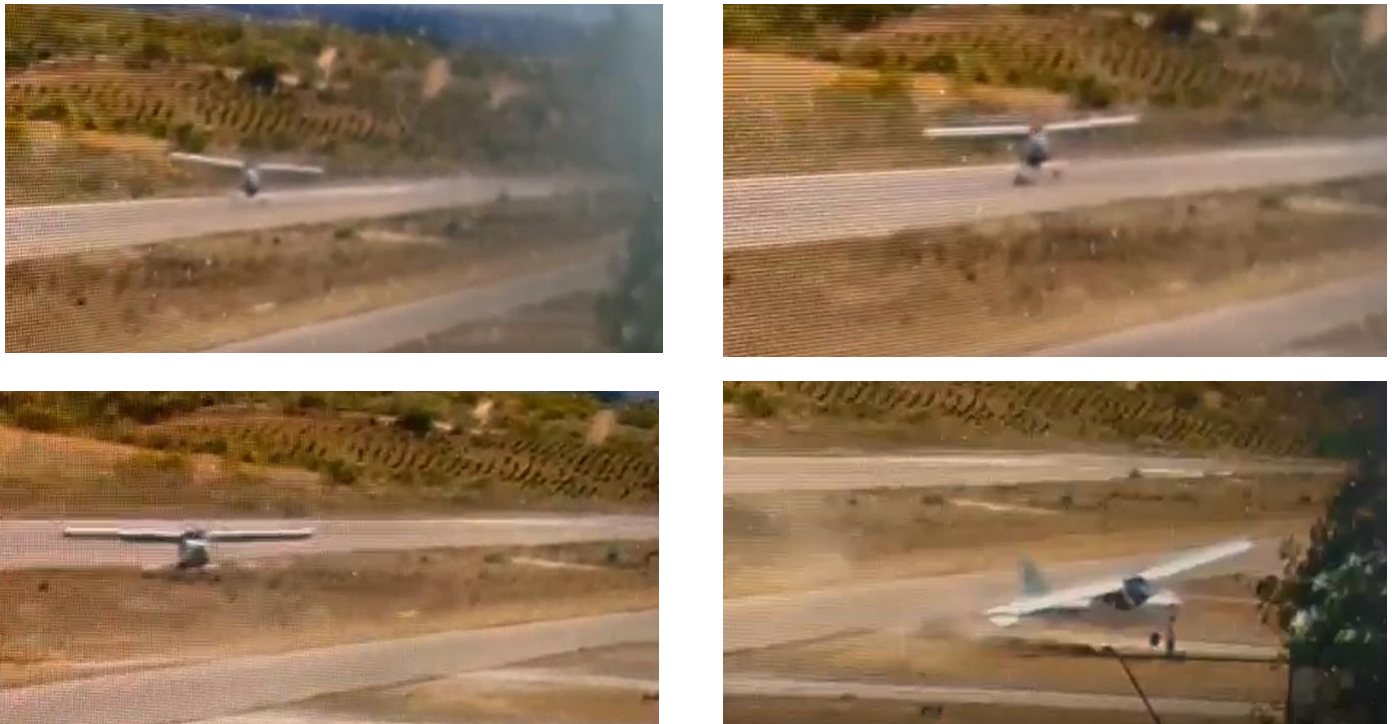
**Figura 4. Secuencia de la toma de tierra**

De acuerdo con las imágenes tomadas por una cámara del aeródromo, durante la sexta toma de tierra, en torno a las 12:40 h, hizo una aproximación no estabilizada y aterrizó aproximadamente 150 m después del umbral, enfrente de la zona situada entre las calles "F" y "G" de las doce (12) que dan acceso a los hangares (calles de la "A" a la "L").

Al tocar en la pista, lo hizo con el eje longitudinal virado a la izquierda, el plano derecho ligeramente elevado, con la parte delantera también hacia arriba (actitud de morro arriba) y el avión posado sobre la rueda izquierda del tren principal.

A continuación, se elevó la rueda izquierda y el avión se apoyó solamente sobre la rueda derecha, continuando el rodaje sobre la pista durante unos 25 m, apoyado solamente en dicha rueda derecha, con el plano izquierdo ligeramente levantado, mientras continuaba con el eje longitudinal orientado a la izquierda, formando un ángulo aproximado de 45 ° con el eje de pista.

De acuerdo con las imágenes captadas por la cámara del aeródromo, la aproximación final fue desestabilizada, es decir, el avión no iba recto y nivelado respecto al eje longitudinal, si no que alabeaba a ambos lados y además llevaba la parte delantera demasiado elevada (actitud de morro alto). Al tocar en la pista el avión tampoco estaba bien centrado respecto de ninguno de los tres ejes.

En la imagen captada por el vídeo se ve claramente como la hélice gira lentamente en el momento de la toma de tierra y los instantes inmediatamente posteriores en los que desvía a la izquierda y se sale de la pista, es decir el motor está al ralentí, pero poco después la hélice aumenta sus revoluciones y el avión empieza a ganar velocidad, mientras se dirige a la zona de los hangares.

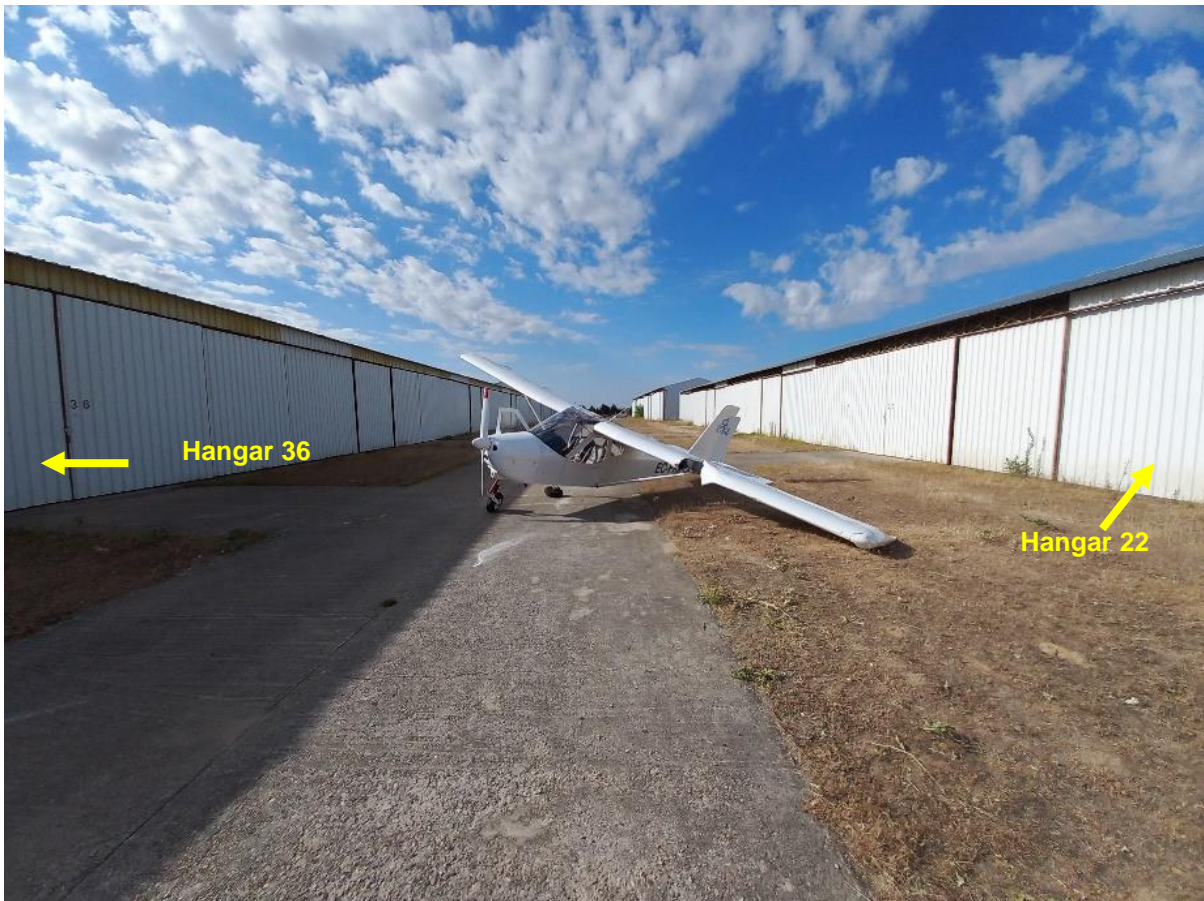
Figura 5. Posición final de la aeronave

Una vez que golpeó en la viga se giró 180° sobre su eje vertical y quedó orientado en la misma dirección que había recorrido, pero en sentido contrario, tocando en el terreno con la punta del plano izquierdo y con el extremo del mismo lado del estabilizador horizontal.

Durante el giro se desprendió la rueda izquierda y se deformó la derecha, la cual quedó sujeta al avión.

Después del impacto el avión giró sobre su eje vertical en sentido anti horario visto desde arriba, describiendo una circunferencia con centro en el punto del impacto y en el giro se desprendió la rueda izquierda y se deformaron los ejes de las otras dos. Este movimiento es congruente con lo esperado y también la posición final de la aeronave y la rueda izquierda.

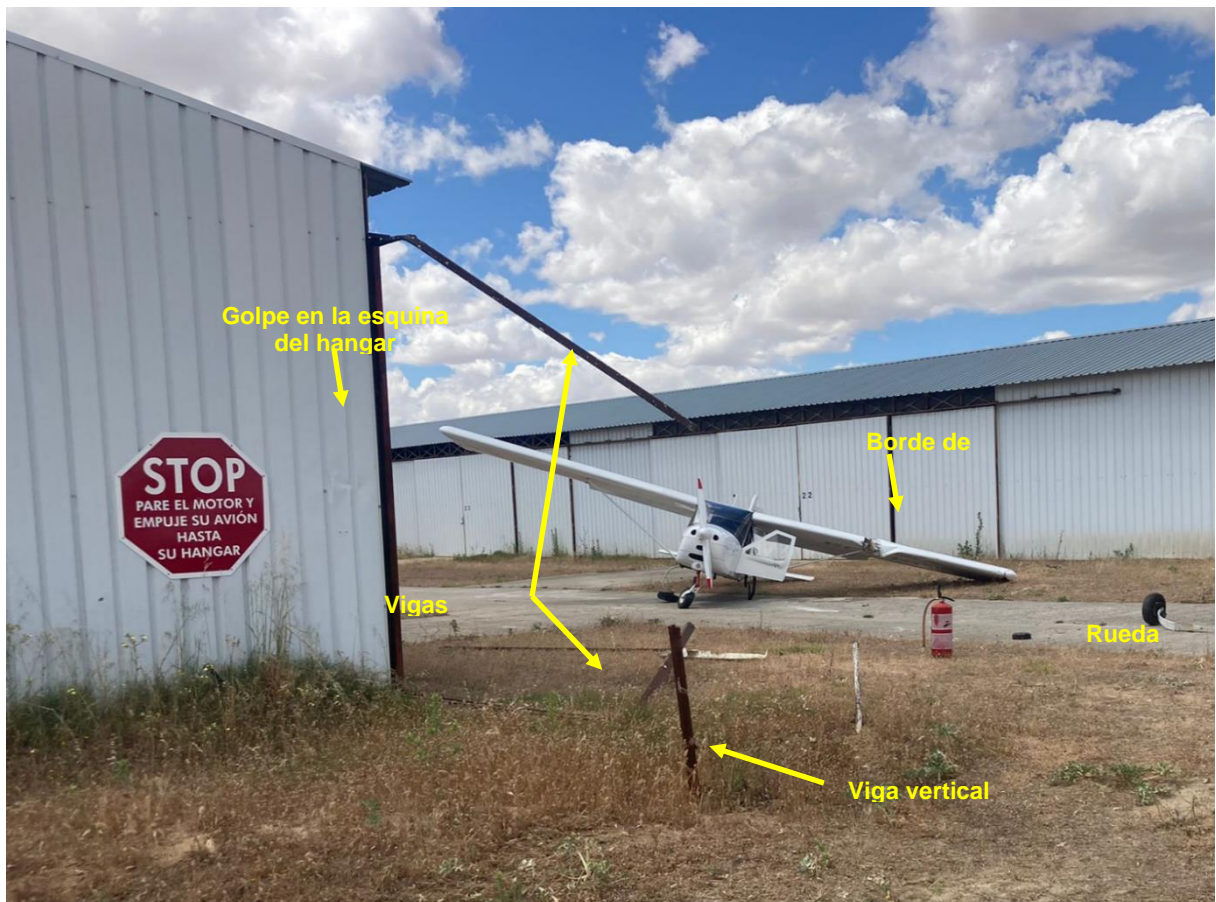
Figura 6. Daños en la aeronave y el hangar

El avión presentaba daños en el borde de ataque del plano izquierdo, en la parte que golpeó la viga y también una pequeña deformación en la punta del mismo plano, en la zona del borde de ataque, porque rozó ligeramente con la esquina del hangar 36.

Una vez que llegó hasta la calle "C" golpeó contra la viga vertical que sirve de sujeción y a la vez de tope para el recorrido de la puerta del hangar 36, derribándola.

Una de las dos vigas horizontales por las que se puede mover dicha puerta quedó sujeta en su sitio, aunque deformada y la otra cayó al suelo quedando junto a la viga vertical.

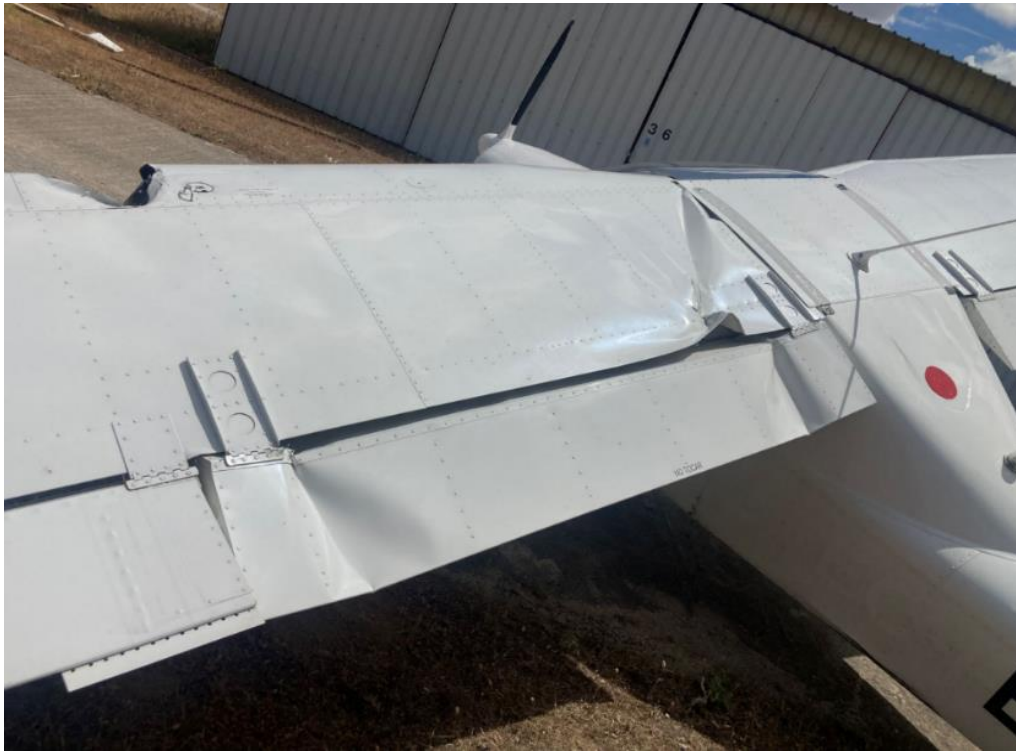
Figura 7. Daños en el plano izquierdo

El borde de salida del plano izquierdo y el extradós presentaban algunas deformaciones y los flaps estaban desplegados 15° y su posición coincidía con la de la palanca en la cabina.

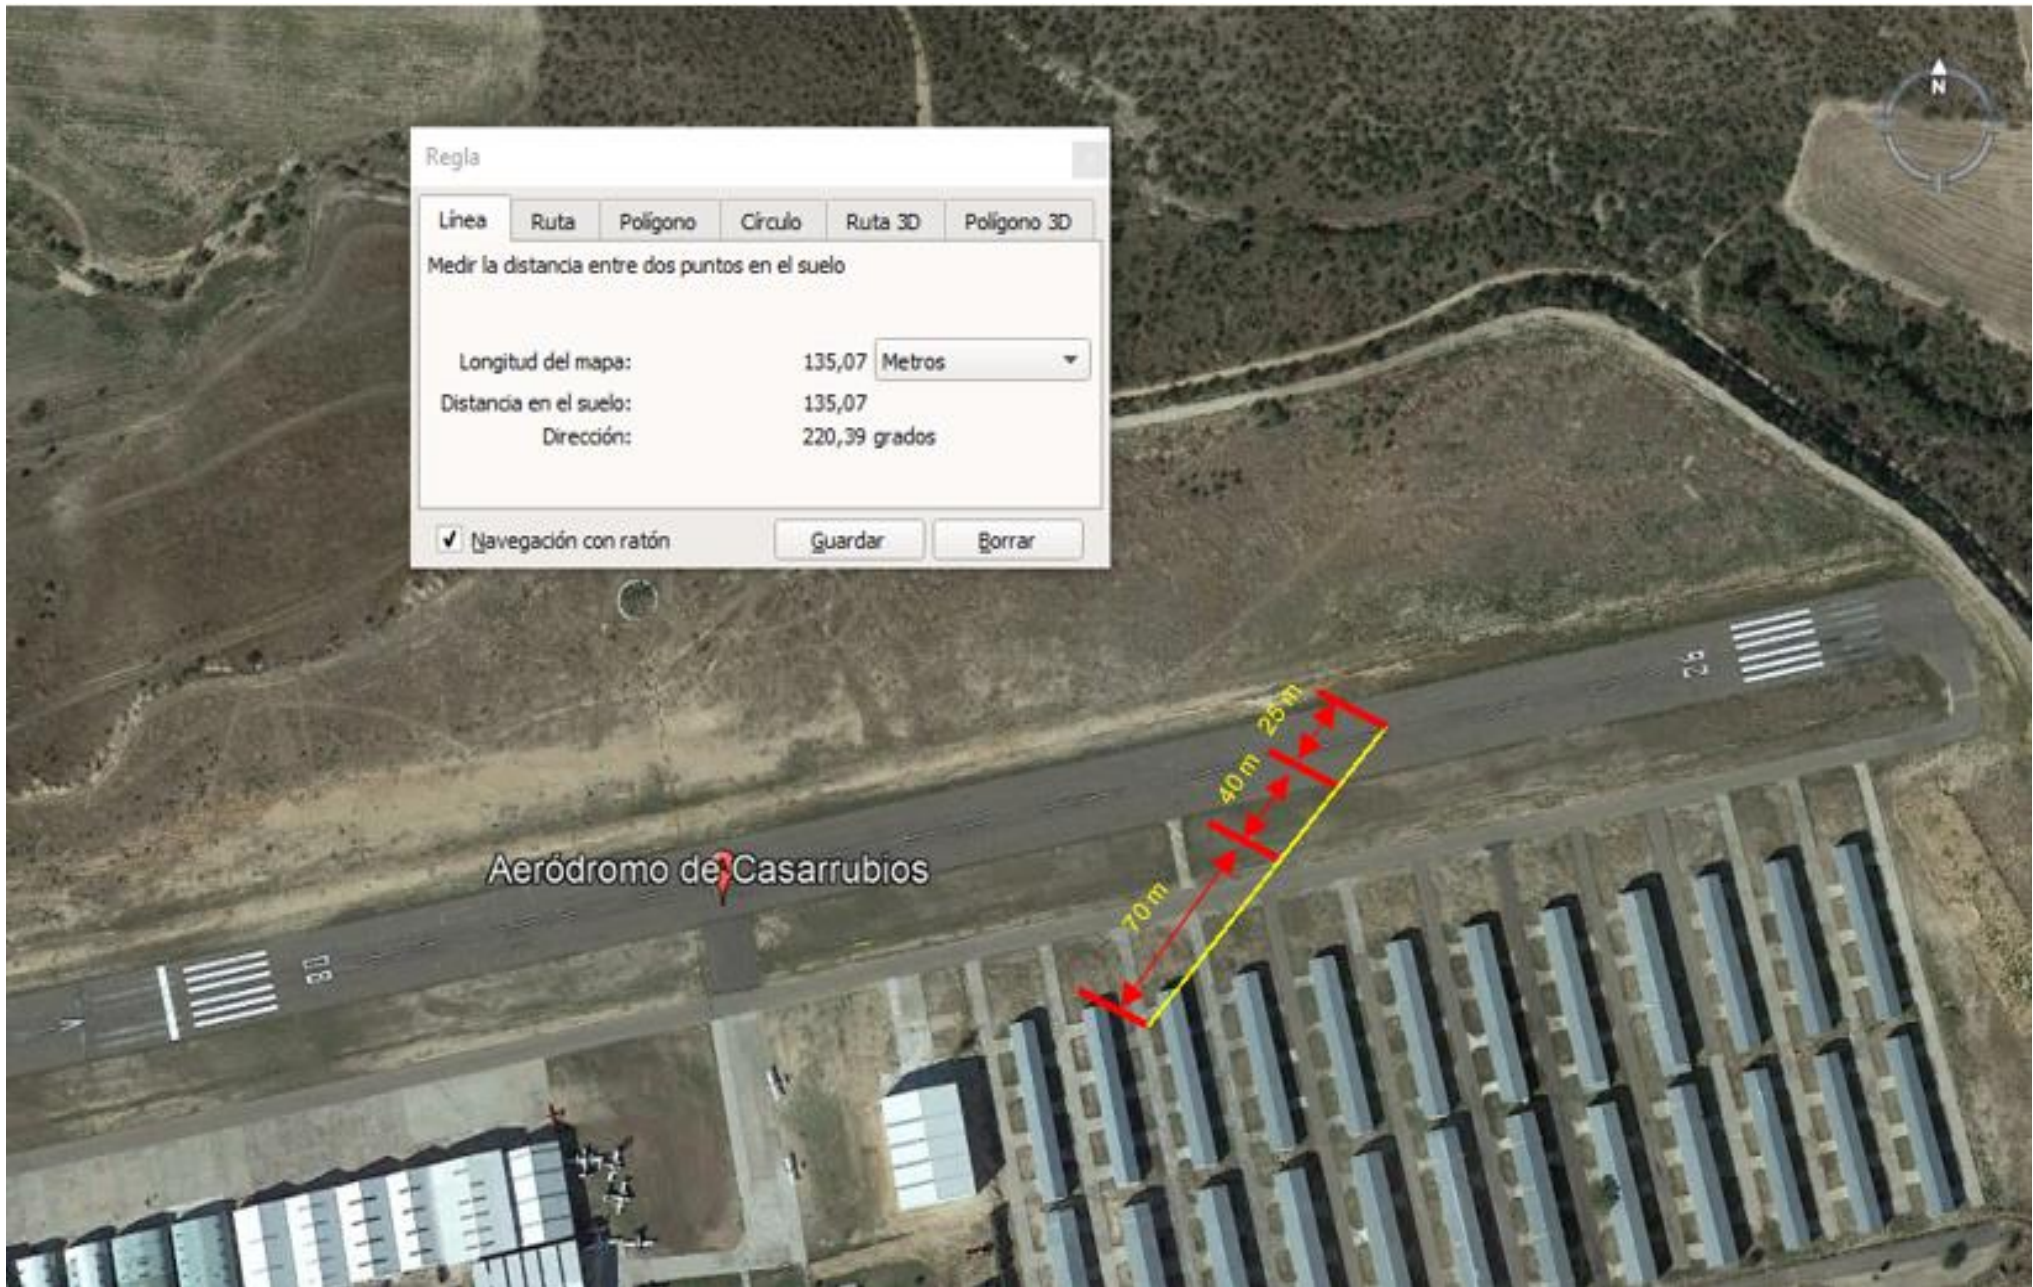
# ANEXO 1. RECORRIDO DEL AVIÓN

Una vez que el avión aterrizó se desplazó a lo largo de 135 m, desde el eje de pista hasta quedar al principio de la calle de acceso a los hangares "C", quedando detenida entre el hangar 22 y el 36.

A lo largo de su recorrido, la rueda derecha del tren principal dejó una huella en el terreno, exceptuando el tramo asfaltado de la calle de rodadura.

Ello indicaría que no fue rodando de manera uniforme, si no que el avión iba ligeramente inclinado hacia la derecha y por ello la rueda izquierda no dejó ninguna marca. Lo anterior coincide con

lo que se puede ver en la imagen captada por una cámara del aeropuerto. No había señales de frenada en ningún momento.
