Informe técnico

ULM A-014/2020

Accidente ocurrido el 20 de octubre de 2020 a la aeronave QUICKSILVER MXL SPORT II, de matrícula EC-BB3 al realizar un aterrizaje de emergencia en el término municipal de La Pobla Llarga (Valencia).

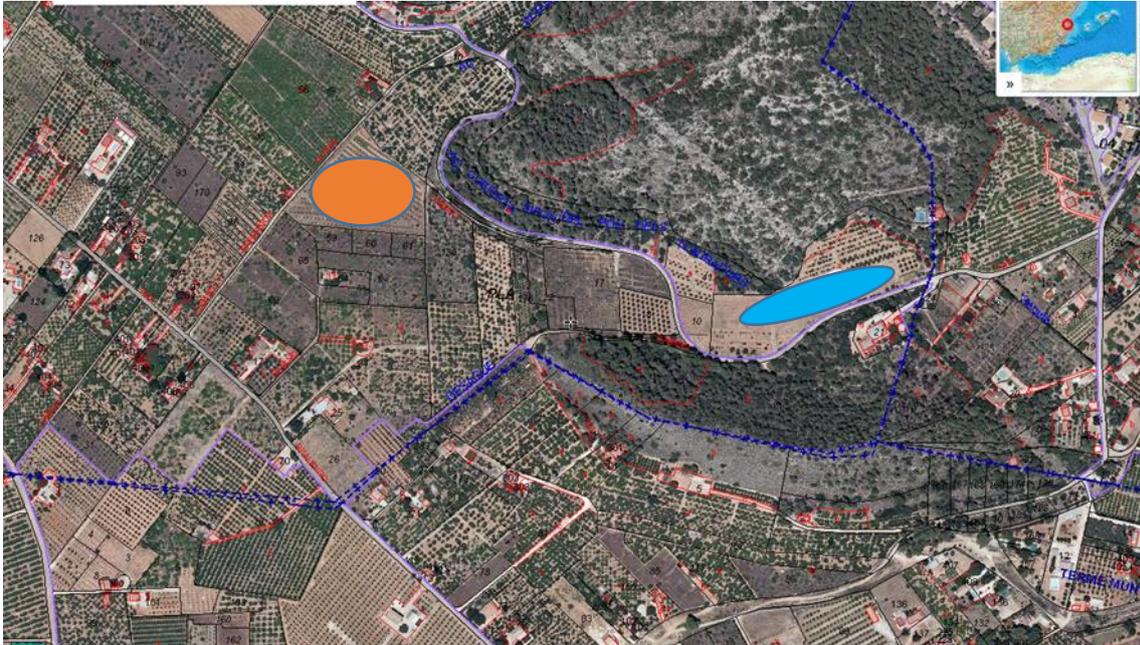
Figura 4: Vista aérea en el lugar del accidente

La aeronave aterrizó en el polígono 9 parcela 58, cerca del lugar de despegue, en un campo de naranjos.

Se ha resaltado en la figura la zona de despegue en azul y la de aterrizaje en naranja.

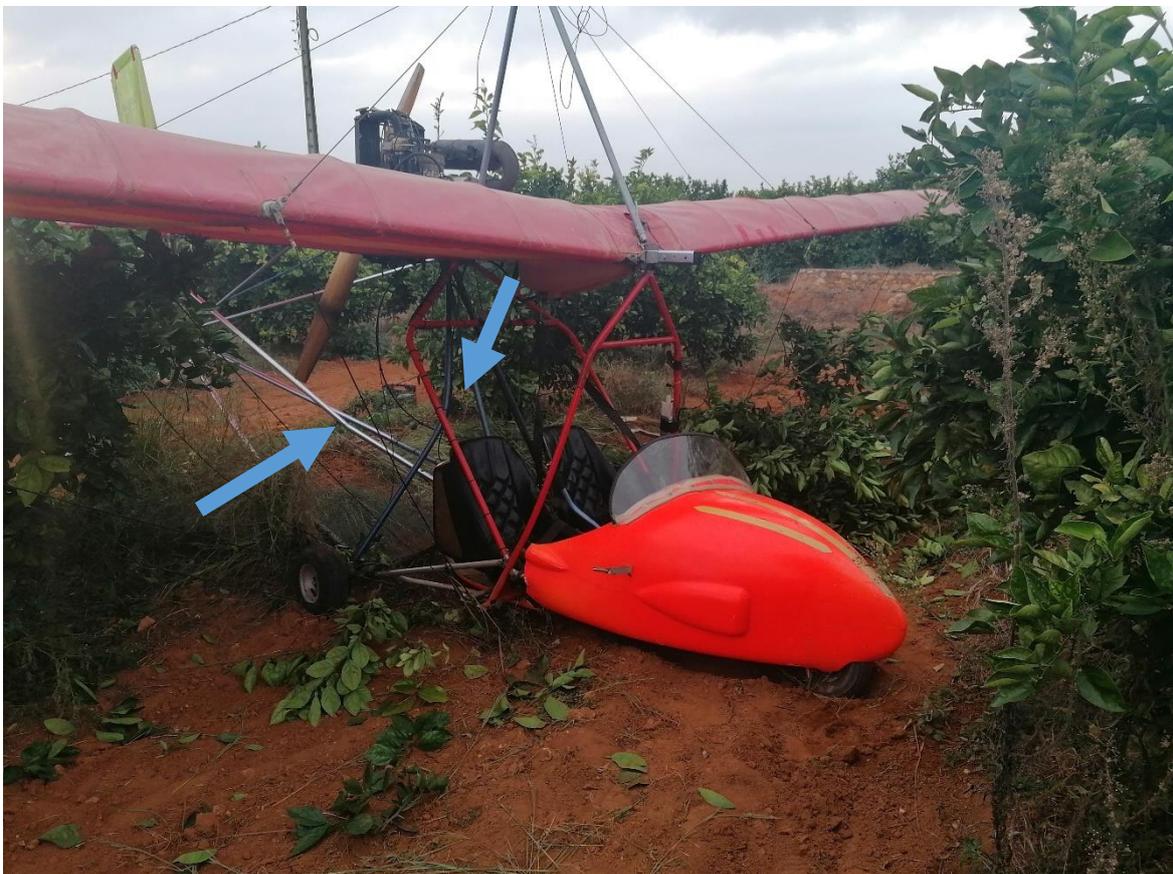
Figura 5: vista lateral de la aeronave en el lugar de accidente

La aeronave sufrió daños importantes en el tren de aterrizaje y cola. El piloto resultó ileso y abandonó la aeronave por sus propios medios. Fue atendido por la policía a los 20 minutos de producirse el accidente.

La aeronave resulto con daños importantes en el tren de aterrizaje, y uno de los tubos que conforman la estructura de cola.

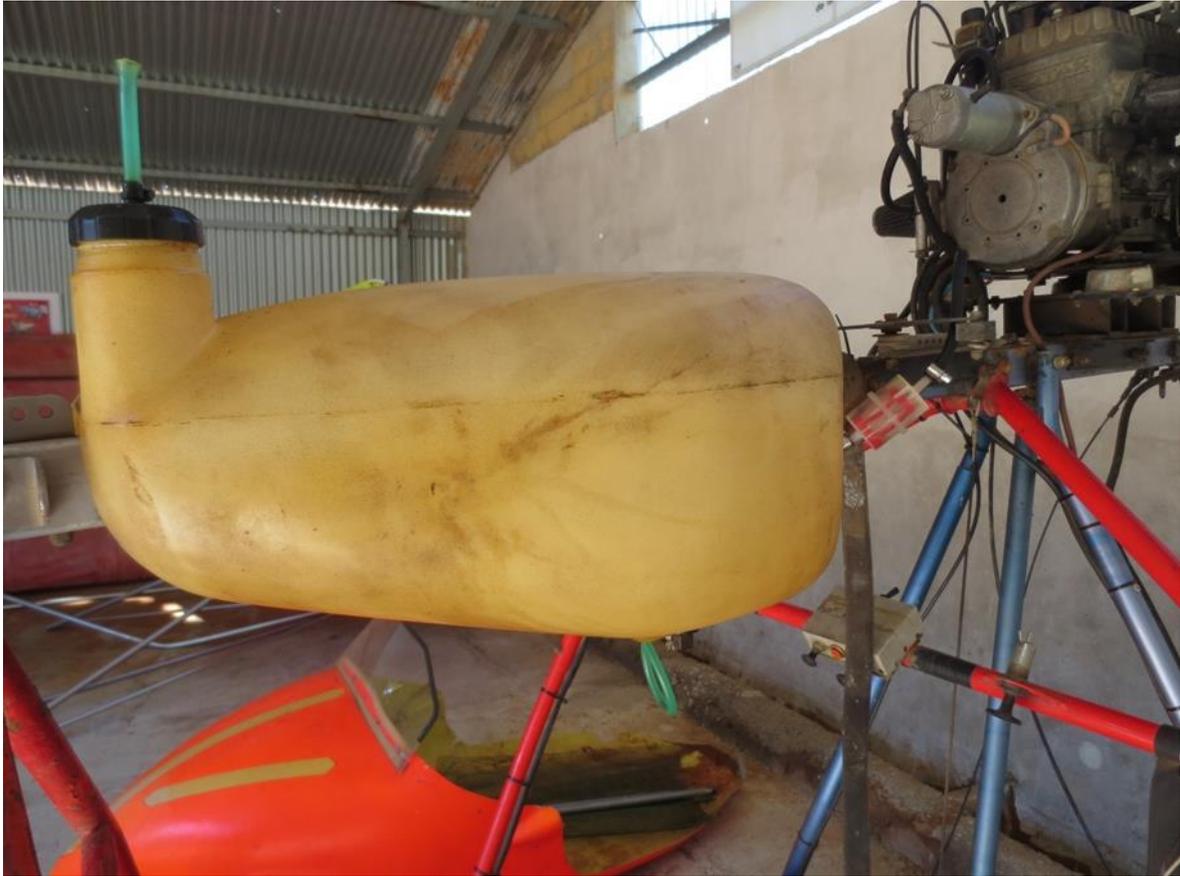
Figura 8: Depósito superior de la aeronave

- El nivel de aceite del depósito para la mezcla era correcto y su estado era bueno.
 - El depósito de combustible estaba sucio, pero no se apreciaban posibles sedimentos que hubieran podido llegar a las tuberías de combustible.
-

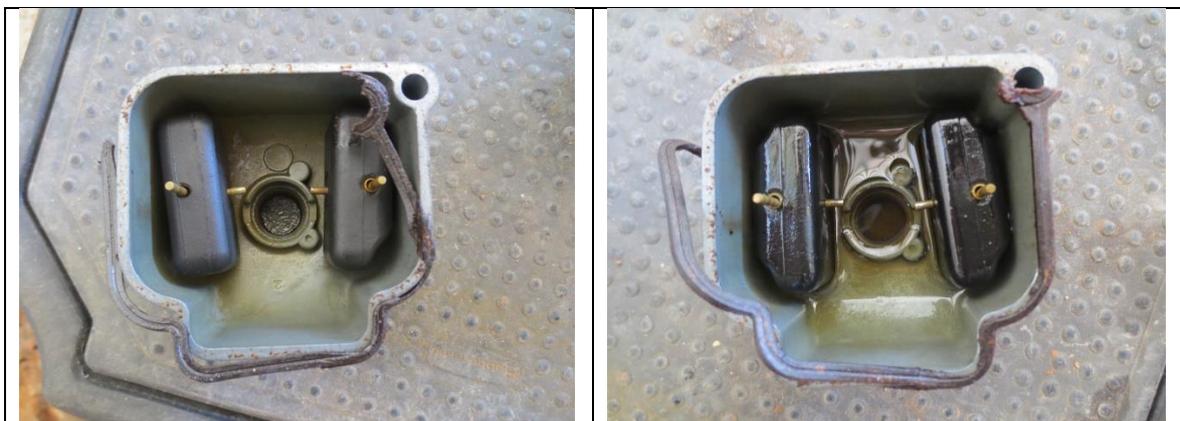
Figura 9: Cámaras de flotadores

- El filtro de combustible, que estaba colocado antes de la bomba mecánica de membrana, estaba limpio y la malla era conforme a la especificación. Se desmontó y se constató que el combustible que contenía estaba limpio y que el material filtrante no estaba obstruido.
- Se desmontaron las cámaras de flotadores de ambos carburadores, comprobándose que en el interior de una de ellas no existía combustible, y en la otra poco. Los flotadores estaban en aparente buen estado, no apreciándose ninguna evidencia de funcionamiento anómalo.

Se encontró también que los carburadores no tenían combustible o muy poco, lo que establece como causa más probable de la parada de motor la falta de suministro de combustible.

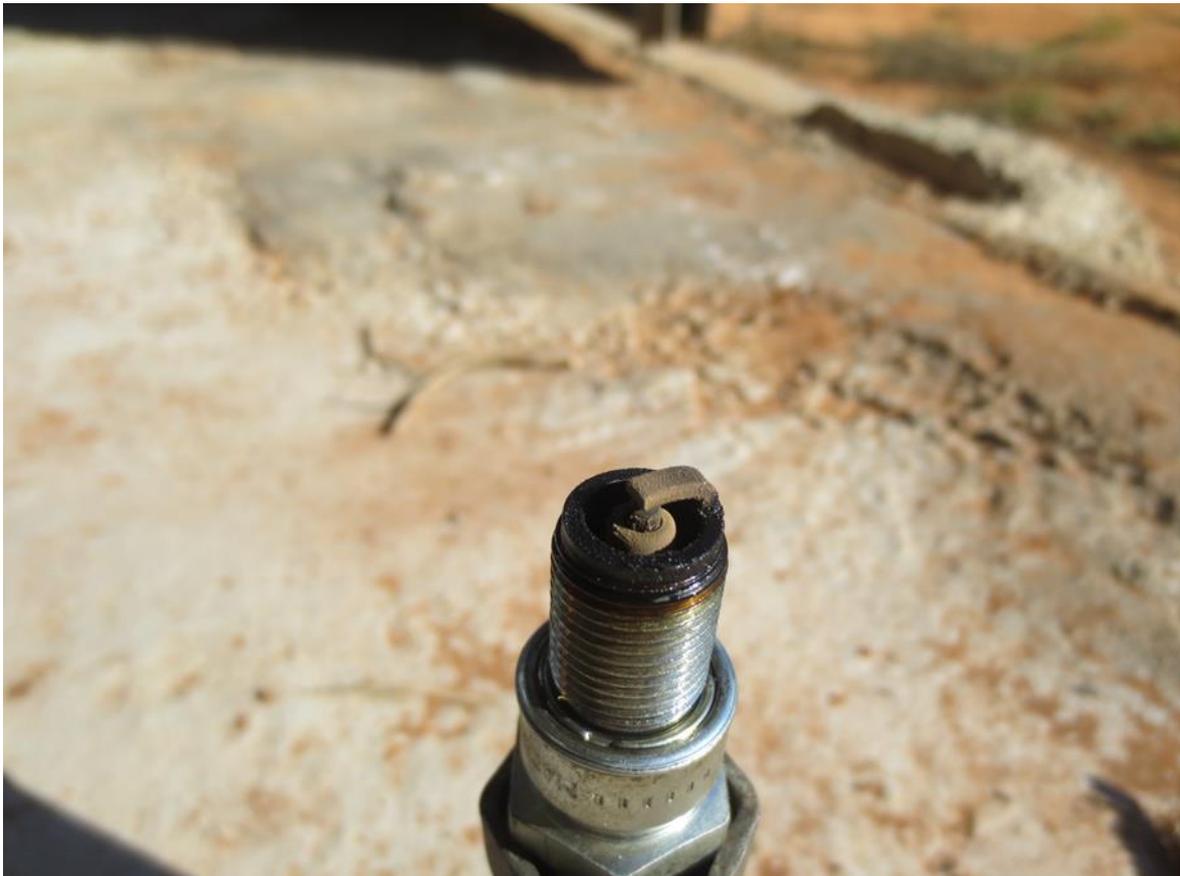
Figura 10: Vista lateral de la aeronave en el lugar del accidente

- Se soltaron las tuberías de combustible. Los conductos del sistema eran no presentaban ninguna obturación y estaban secos. No había combustible ni siquiera a la salida del tanque.
- La bomba de combustible era una bomba de membrana actuada por las variaciones de presión del motor, no se encontró ninguna fuga apreciable en el mecanismo de aspiración ni en los conductos de alimentación a la bomba. Tampoco había presencia de combustible.
- Se extrajeron las bujías superiores de los dos cilindros. La coloración de las mismas indicaba que la mezcla no había sido correcta y habían funcionado sin combustible. No fue posible comprobar el funcionamiento del sistema de ignición, pero si había evidencia de que la ignición había funcionado sin combustible.

Durante el análisis del motor se encontró que las bujías mostraban la coloración propia de haber funcionado sin combustible en los cilindros, lo que descarta que hubiera un problema de ignición en el motor, pero no descarta el mal funcionamiento del motor como causa de la parada.

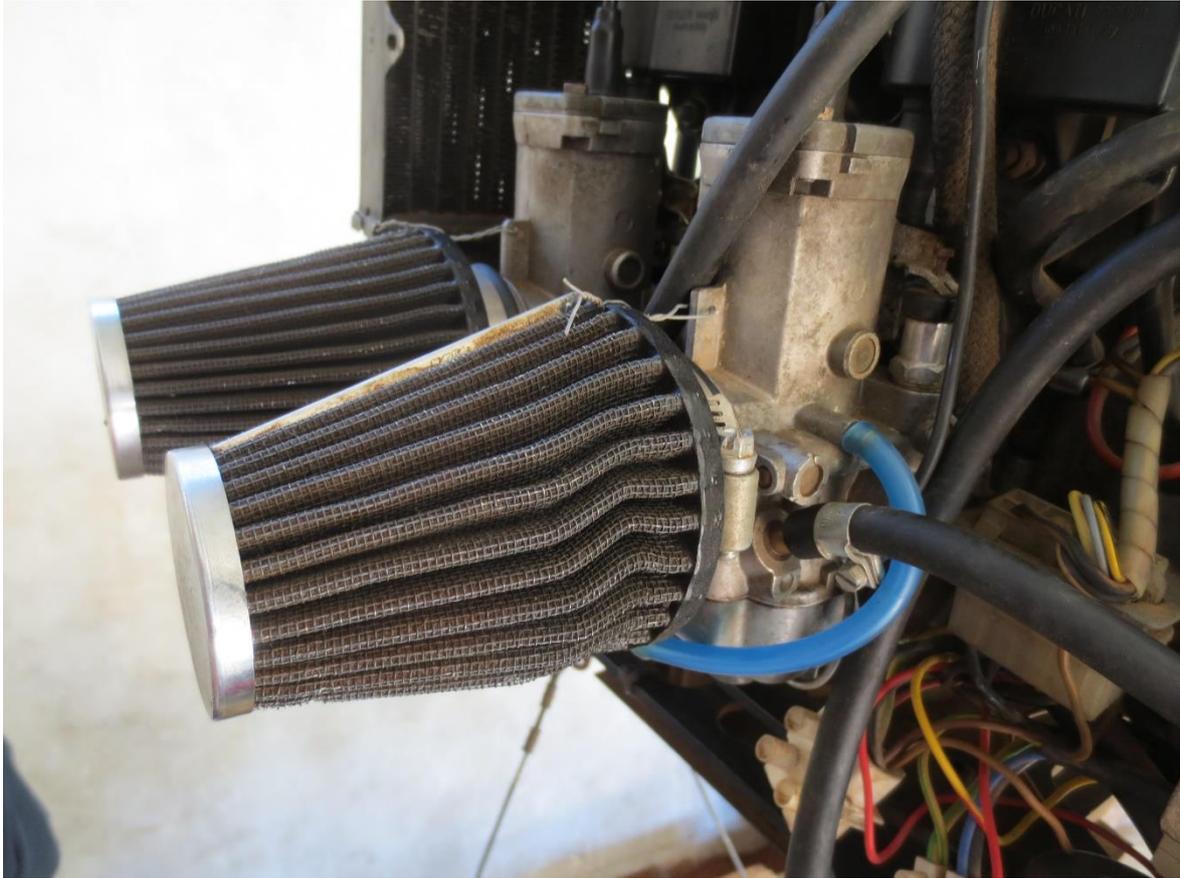
Figura 11: Vista lateral de la aeronave en el lugar del accidente

- Los filtros de aire estaban sucios y deformados, pero no se apreció obstrucción en el paso de aire.
