# Informe técnico

## ULM-A-014/2021

Accidente ocurrido el día 10 de julio de 2021 a la aeronave TECNAM P-2002 S, matrícula EC-FP2, en el término municipal de Castejón de Sos (Huesca).

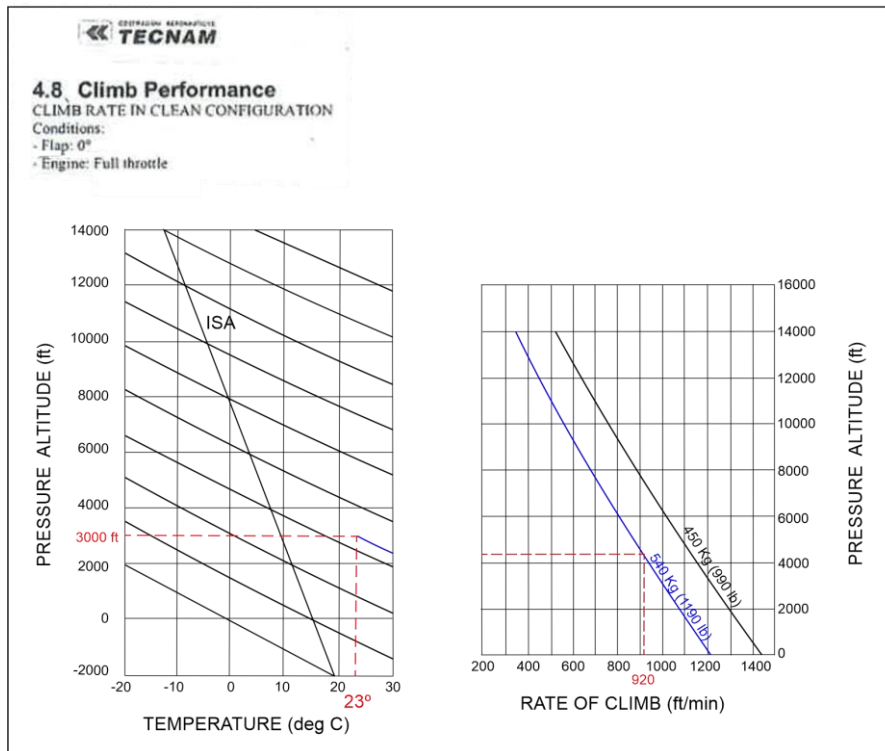
*Fig. nº 2.- Tablas cálculo tasa de ascenso*

En el caso que nos ocupa el peso total de la aeronave se estima en 540 kg, 300 kg de peso en vacío, 180 kg de los ocupantes y 59 kg de combustible – después de descontar el consumo correspondiente del vuelo anterior habiendo partido con los depósitos llenos-.

Según las tablas de la fig. 2, para un peso de 540 kg y unas condiciones de Flap 0º, a máxima potencia y velocidad de mejor régimen, a nivel del mar la tasa de ascenso de la aeronave sería superior a 1200 ft/min. Una vez realizados los cálculos para la altitud y condiciones meteorológicas a la hora del accidente, el valor de la tasa de ascenso rondaría los 920 ft/min en el mejor de los casos.

Es claro que, aunque resulta una tasa suficiente para rebasar la altitud más favorable de salida del valle, es significativamente inferior a la que puede estar acostumbrado el piloto durante la realización de vuelos más habituales.

Esta situación puede llevar a una percepción por parte del piloto de que la tasa de ascenso no es la adecuada, intentando erróneamente favorecer ese ascenso aumentando el ángulo de ataque. Lejos de favorecer la situación lo que hace es empeorarla, dado que se disminuye la tasa de ascenso y la velocidad. Esto nos llevaría a una actitud de la aeronave con ligero morro arriba y con trayectoria prácticamente horizontal, o incluso descendente, que es congruente con la forma en que la aeronave impactó contra la montaña.
