Informe técnico

ULM A-015/2021

Accidente ocurrido a la aeronave ultraligera RANS S-6ES-912, matrícula EC-IOY, el 16 de julio de 2021 en el aeródromo de Loring (Madrid)

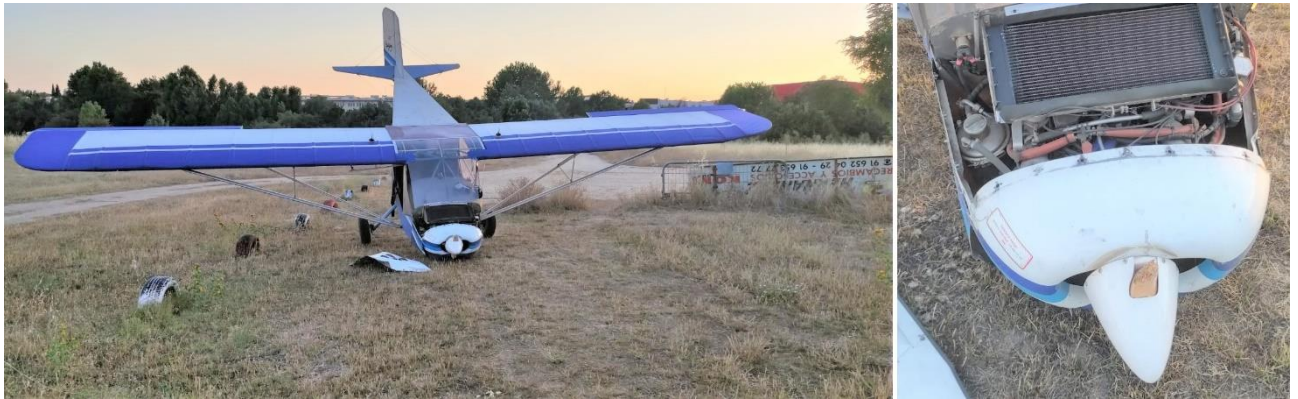
Figura 2. Aeronave EC-IOY

La aeronave quedó detenida en el umbral de la pista 06, recorriendo aproximadamente 20 m sobre el fuselaje tras la rotura de la pata de morro. En la Figura 2 se incluyen imágenes de esta tras retirarse de la pista.

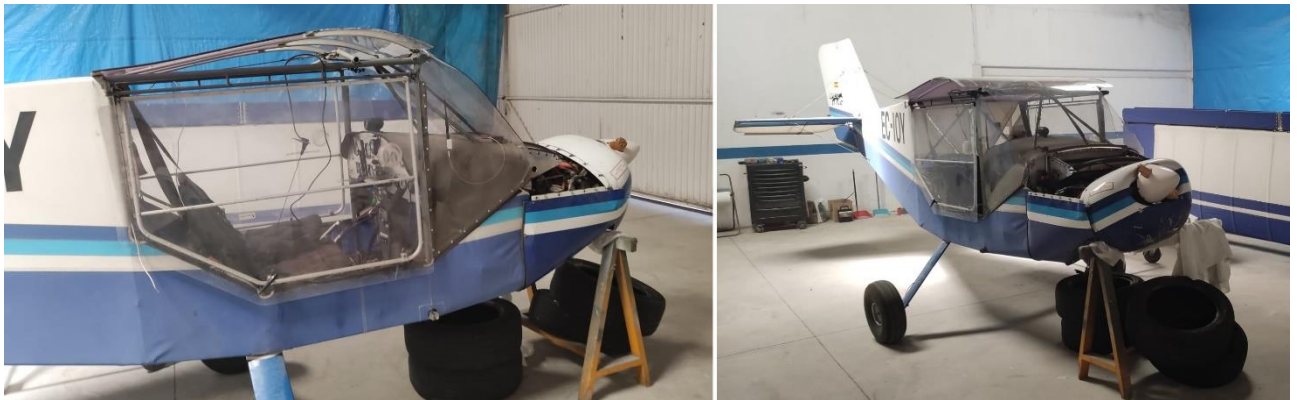
Figura 3. Aeronave EC-IOY

La aeronave fue trasladada al aeródromo donde era estacionada, en el que se examinó posteriormente. Se observó que se habían producido daños que afectaban principalmente a la hélice y tren delantero, como se refleja en la Figura 3.

Se comprobó que existía continuidad de los mandos de control. Las palas de la hélice se habían fracturado debido al contacto con el terreno, y se observaron restos de tierra en el compartimento del motor.

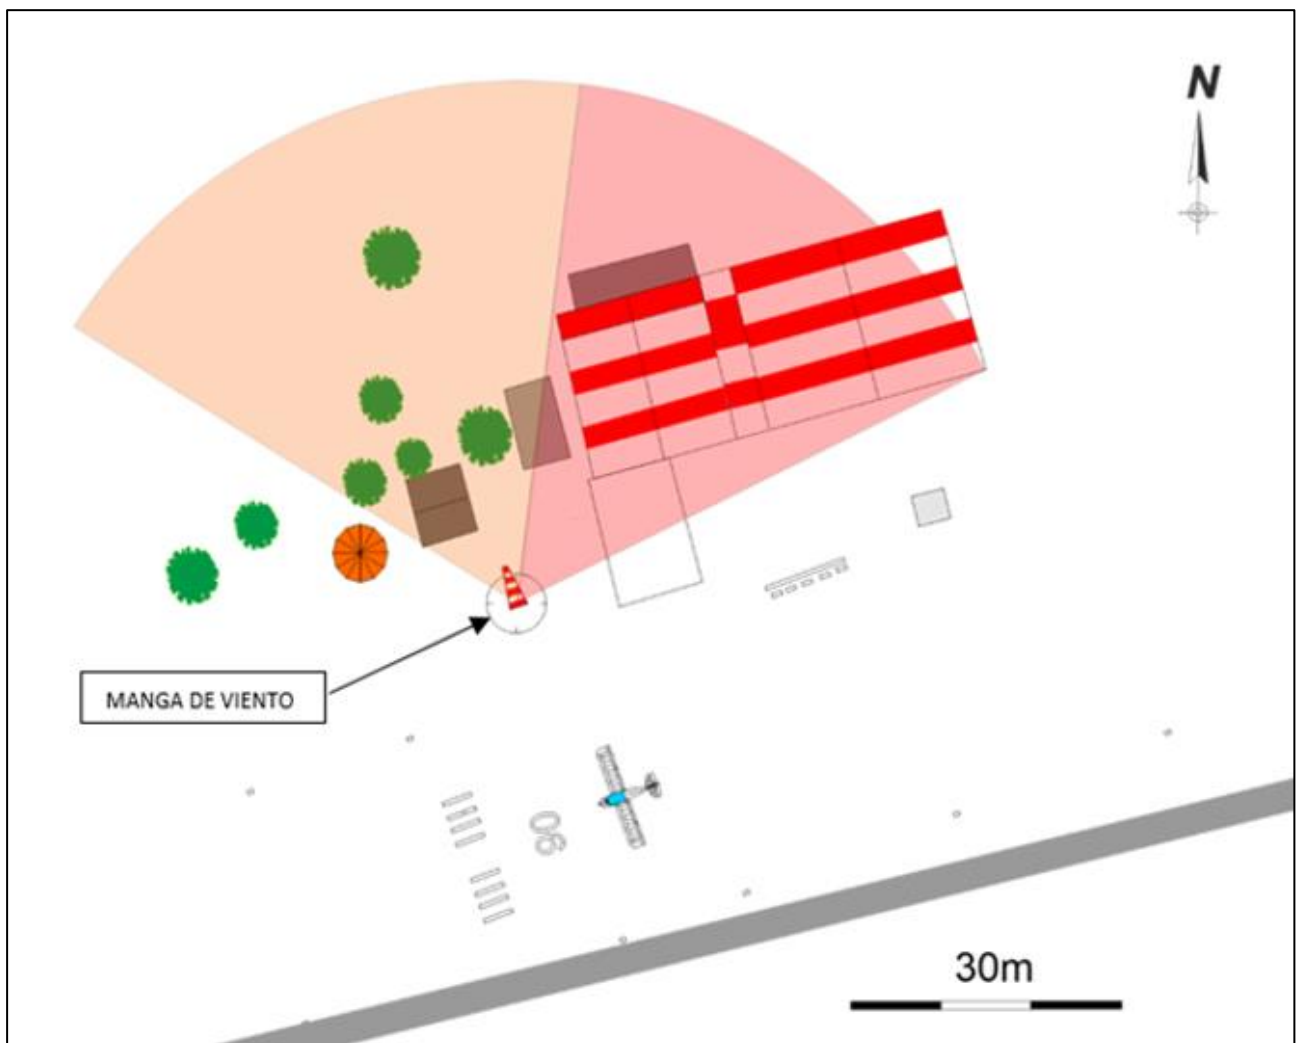
Figura 4. Croquis de aeródromo

En el croquis de la Figura 4 se refleja la disposición de los hangares del aeródromo y la posición de la manga de viento en relación con los mismos. Puede observarse que la manga se encuentra situada aproximadamente a unos 20 m al suroeste de los hangares, en el lateral izquierdo de la pista 06.

En el croquis se indica también, de forma aproximada, el abanico de direcciones de procedencia del viento desde las cuales las indicaciones proporcionadas por la manga pueden verse afectadas, debido a la presencia de los obstáculos que se han mencionado anteriormente.

En el croquis de la Figura 4 se indica la posición de la manga de viento situada en la cercanía de los hangares. Según la información obtenida, es posible que en ciertas condiciones las indicaciones de esta puedan verse afectadas debido a la influencia de dichos obstáculos sobre el viento. Así, en caso de viento del noreste, aparentemente puede haber una componente de viento de cola en la pista 24, sin recibirse una indicación correcta de la manga al ser afectado el flujo de aire por los hangares.

El borrador de informe incluía la siguiente propuesta de recomendación de seguridad: se recomienda al gestor del aeródromo de Loring considerar la reubicación de la manga de viento, para que las indicaciones proporcionadas no puedan ser afectadas por obstáculos en ninguna circunstancia operativa.

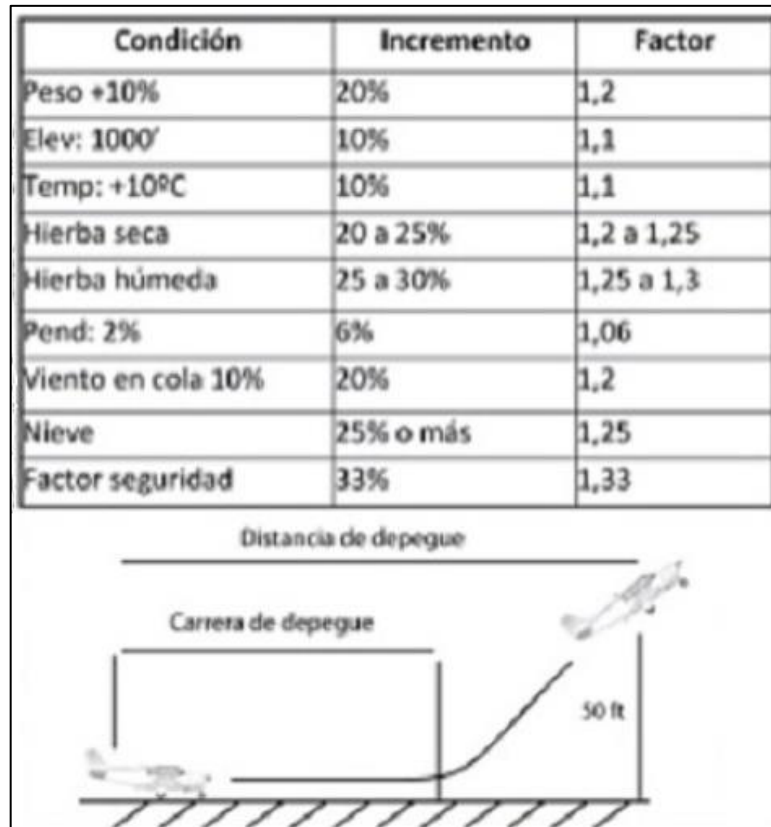
Figura 5. Condiciones relativas al despegue

Teniendo en cuenta la elevación del aeródromo de 2067 ft y una temperatura de 35°C, según la tabla, la carrera y distancia de despegue, así como la senda de ascenso se incrementan en aproximadamente un 40%.

sobre rachas de cola de hasta 30 km/h, que suponen un 46% de la velocidad de pérdida de la aeronave, las mismas pudieron dar lugar por si solas a un incremento en la carrera y distancia de despegue de un 92%.
