# Informe técnico

## ULM A-015/2022

Accidente ocurrido el día 11 de junio de 2022, a la aeronave CEDIMEX modelo S-6ES-503, matrícula EC-CK9, en el término municipal de Albacete (Albacete)

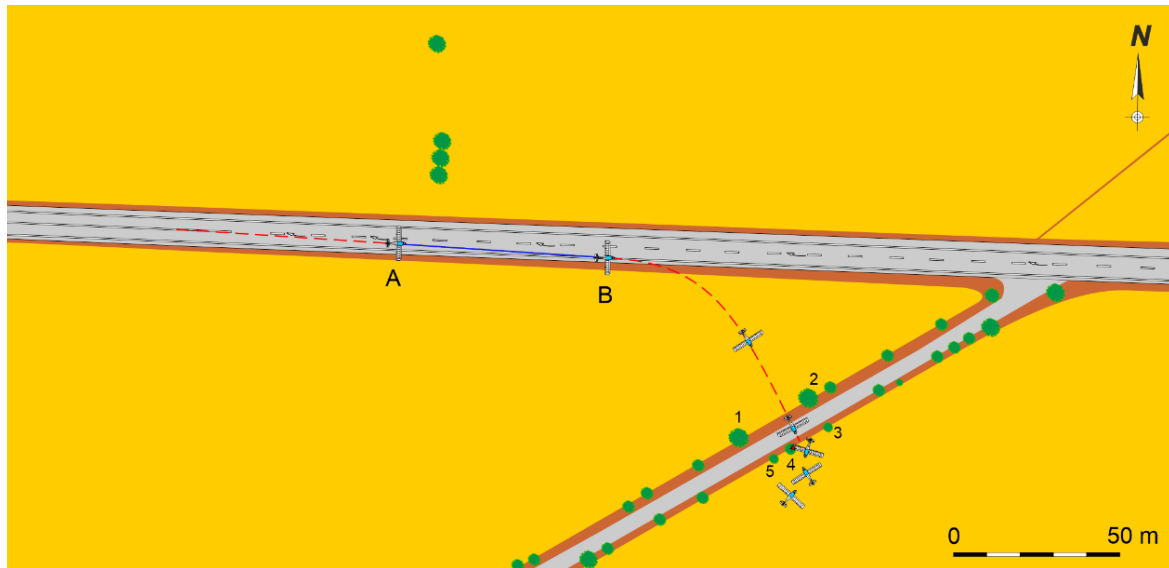
Fig. 1: Croquis general

La aeronave hizo contacto en la carretera aproximadamente<sup>2</sup> en el punto A, a una velocidad, según el testimonio de piloto, de 45 mph IAS y con un calado de flap 2<sup>3</sup>. A continuación, rodó por el pavimento desviándose hacia su derecha. El viento reportado por el piloto era racheado, de una intensidad de unas 9-12 mph proveniente del noreste, o sea, que le incidía por su izquierda con una componente perpendicular de 6-8 mph y con una componente de cara de otras 6-8 mph.

En pocos segundos, según la declaración del piloto, la aeronave se encontraba en el punto B con la rueda derecha del tren principal casi saliéndose del arcén hacia un campo de cereal no cosechado a una velocidad de 30 mph IAS. El piloto consideró, según su testimonio, que no iba a ser capaz de volver a situar la aeronave rodando dentro de la carretera y decidió meter motor e irse al aire. El piloto afirma que el motor dio potencia de forma habitual, dentro de lo anormal de la situación provocada por las vibraciones y el ruido.

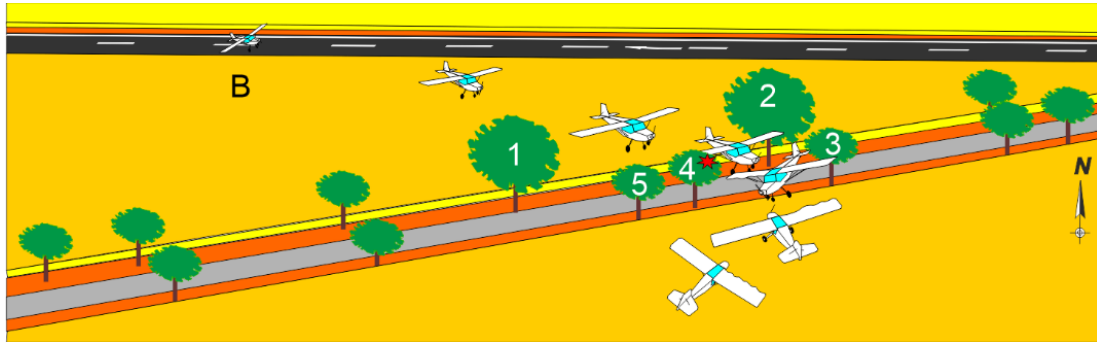
Fig. 2: Trayectoria previa al impacto con el árbol 4 y posición final.

La aeronave pasó entre las copas de los árboles 1 y 2, sin embargo la anchura disponible entre las copas de los árboles 3 y 4 no fue la suficiente como para que la aeronave pudiera pasar entre ellos sin golpear.

El borde de ataque del semiplano derecho golpeó contra una rama del árbol 4. A continuación la aeronave realizó una guiñada a derechas de unos  $270^\circ$  y se precipitó contra un terreno de cereal cosechado en actitud nivelada, tanto horizontal como longitudinalmente, prácticamente sin velocidad traslacional.

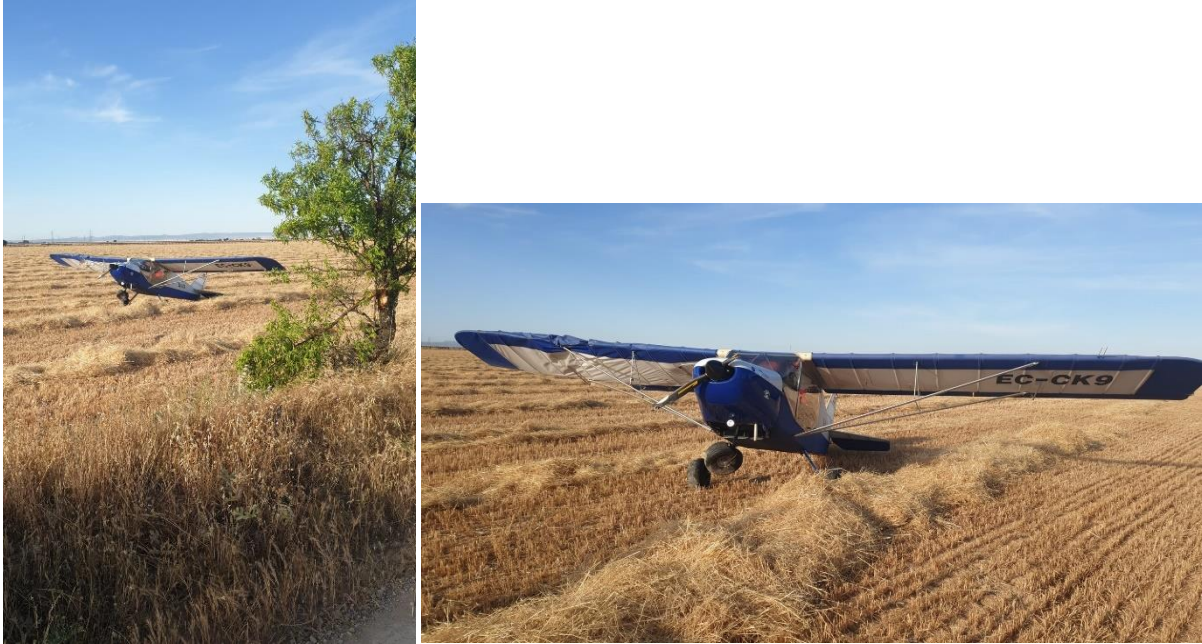
Figs. 4 y 5: Aeronave tras el accidente.

En el contacto con el terreno se dañó la pata de morro del tren de aterrizaje y ambas palas de la hélice tocaron el terreno. Una de las palas se rompió prácticamente a la altura del buje y la otra resultó con daños en la punta.

En la foto de la izquierda se puede apreciar la rama del árbol (rota) contra la que el semiplano derecho de la aeronave impactó

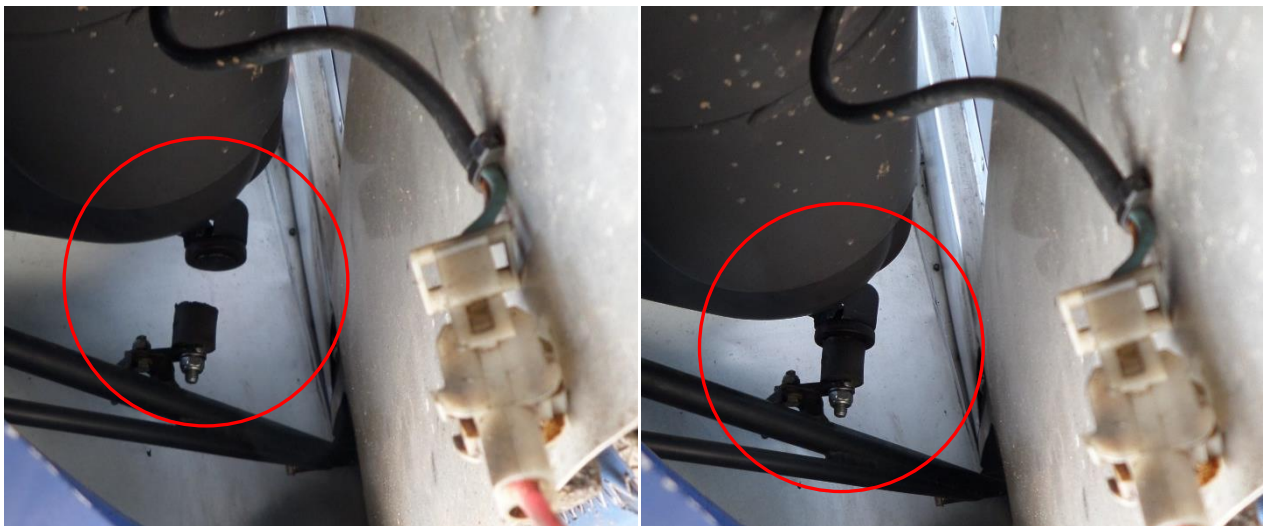
Figs. 6 y 7: Amortiguador de goma (*rubber damper*) del sistema de escape del motor que se ha roto.

En la inspección del motor se comprobó que las vibraciones provenientes del motor y los ruidos que el piloto había escuchado en el vuelo se debían a que uno de los amortiguadores de goma (*rubber dampers*) del sistema de escape del motor se había roto.

En las figuras siguientes se puede ver el amortiguador de goma del sistema de escape del motor roto. La foto de la izquierda está tomada levantando con la mano el sistema de escape para apreciar la falta de continuidad y que la rotura es completa; y la de la derecha dejándolo reposar por su propio peso, que es la situación en la que descansa normalmente el amortiguador de goma sobre su soporte a la bancada.

Tras el accidente la aeronave fue inspeccionada y se pudo comprobar que los ruidos y vibraciones anormales procedentes del compartimento del motor fueron debidos a la rotura en vuelo de un amortiguador de goma (*rubber damper*) del sistema de escape del motor.

Sin embargo, no consta registro o anotación de ninguna acción de mantenimiento llevada a cabo sobre la aeronave por la que se hayan sustituido los amortiguadores de goma (*rubber dampers* en el Manual de Mantenimiento del motor ROTAX) del motor o de su sistema de escape. El estado de la goma del amortiguador que se rompió indicaba un uso prolongado en el tiempo.

Se puede concluir que la rotura del amortiguador de goma en vuelo se habría impedido si éste hubiera sido reemplazado siguiendo las instrucciones contenidas en el Manual de Mantenimiento del motor ROTAX.
