# Informe técnico

## ULM A-017/2021

Accidente ocurrido el día 23 de octubre de 2021, a la aeronave Cedimex S-6ES-582, matrícula EC-CH8, en el aeródromo de Villaverde (Toledo, España)

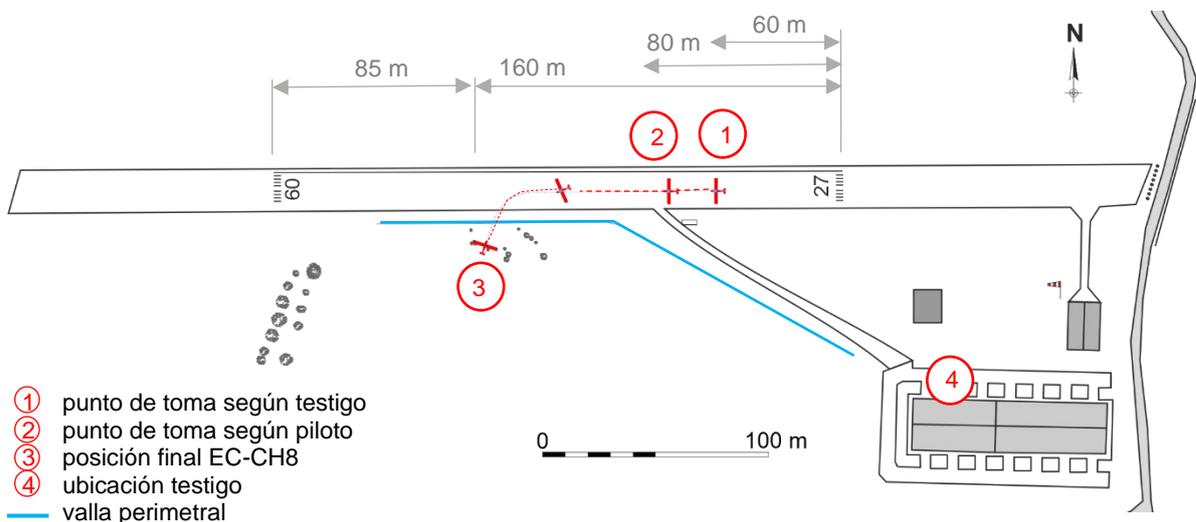
Figura 1. Recorrido de aterrizaje

La toma fue vista por un piloto ubicado en el punto ④ de la figura 1 que describió la toma como normal. Señaló que la aeronave tomó en el punto ①, situado 20 m antes que la zona indicada por el piloto, y que, de repente, vio que giraba completamente a la izquierda y se salía de la pista. Tras el accidente, la aeronave fue puesta en posición normal y trasladada a uno de los hangares del aeródromo. En ese momento, el piloto descubrió que el cable de freno del pedal derecho estaba roto.

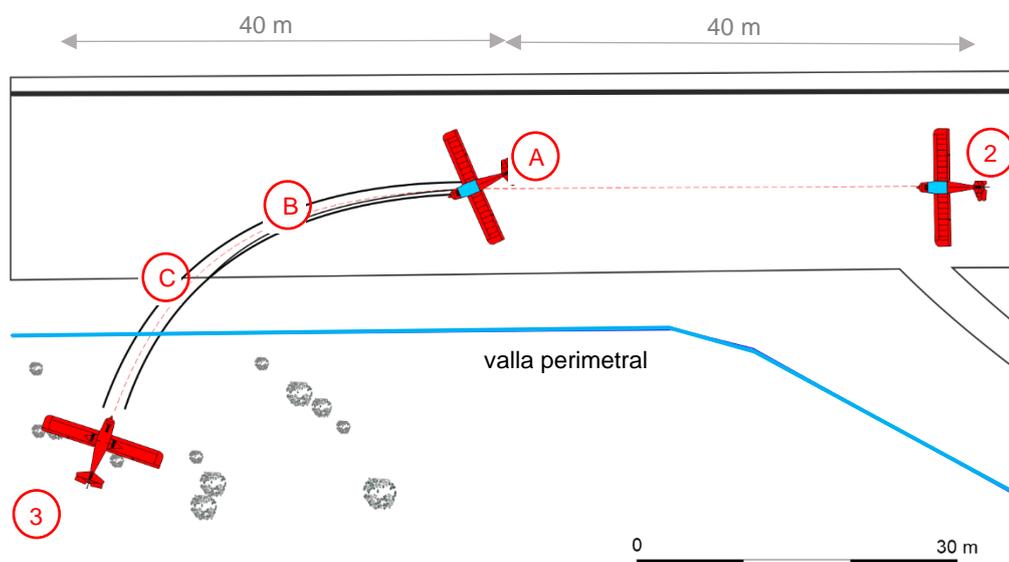
Figura 3. Marcas en la pista

- Punto A: aparición de las primeras marcas en la pista a 120 m de las señales de umbral de la pista 27. Tenían las siguientes características:
  - Tres huellas producidas por las ruedas del tren principal y de morro.

- La separación entre las huellas del tren principal era de 1,6 m (la vía es de 1,8 m). Esto supone que la aeronave avanzaba con un ángulo de guiñada hacia la izquierda de 27°.

- La huella del tren de morro se encontraba muy cerca de la rueda izquierda.
- Tramo A-B (15 m): las tres huellas avanzaban hacia la izquierda de la pista, acercándose la huella del tren de morro a la izquierda.

- Punto B: desaparece la huella del tren de morro, y a partir de este momento, sólo se identifican dos marcas, correspondientes al tren principal.
- Tramo B-C (12 m): las huellas del tren principal avanzan hacia la izquierda de la pista, hasta el borde de pista.

- Punto C: marcas del tren principal en el borde de pista, aproximadamente a 145 m de las señales de umbral de la pista 27.
- Tramo C-3 (20 m): avance de las marcas del tren principal hasta la valla. Tras pasada la valla se encontraron restos de la hélice de madera, marcas de tierra removida y ramas partidas de matorrales.

El punto de toma de contacto no se pudo identificar en la pista. Según describió el piloto se produjo en el punto identificado como 2. Este punto se encontraba 40 m antes de la aparición de las primeras marcas en la pista (punto A). Los puntos identificados como 2 y 3 se han representado también en la figura 1 (apartado 1.1).

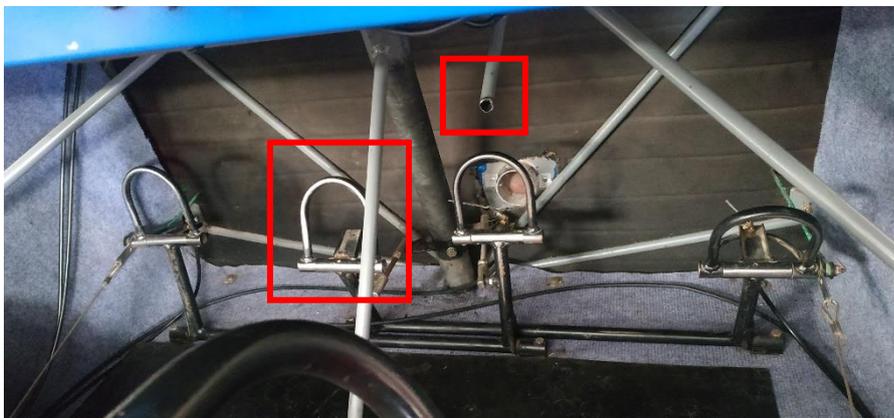
Figura 4. Pedal derecho (puesto del piloto) y rotura de tubo de la pata de morro

La hélice bipala de la aeronave, de madera, había quedado completamente fracturada y los restos de la misma se encontraron en el tramo C-D, pasada la valla. El carenado delantero de la aeronave presentaba pequeñas perforaciones alrededor de la hélice. La pata de morro del tren de aterrizaje había sufrido la rotura de los tubos de la estructura de sujeción al resto de la aeronave, aunque no había llegado a colapsar. De hecho, la aeronave se mantenía apoyada sobre las tres patas del tren.

El extradós del plano izquierdo presentaba desgarros en la tela que no se habían propagado por el resto de la superficie. El cable del freno derecho del puesto de pilotaje se había roto y se había desprendido de su sujeción al pedal de freno.

En el contacto con la valla metálica y con el terreno se produjeron las fracturas en los tubos estructurales del tren de morro, en las palas de la hélice y en el carenado delantero. Cuando la aeronave capotó, como consecuencia de este contacto con la valla, había disipado el resto de su energía quedando depositada suavemente sobre los matorrales, produciendo desgarros mínimos en el entelado del extradós del plano izquierdo.

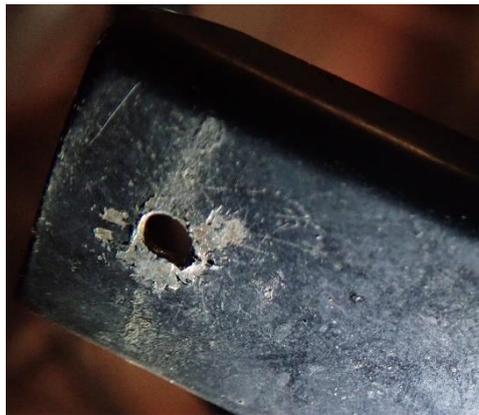
Figura 8. Vista inferior de la perforación de la plataforma (pedal derecho del piloto)

- Los cuatro pedales presentaban rebabas con filos cortantes en las perforaciones tanto de la plataforma como del arco inferior. En el caso de la plataforma, las rebabas se apreciaban en las caras superior e inferior de la perforación. En el caso del arco inferior, en la zona superior, donde el cable continuaba sin camisa.
- Las perforaciones de las plataformas presentaban ovalización en diferentes grados, siendo la más extrema la de la plataforma del pedal derecho del piloto. La figura 8 evidencia la ovalización en la perforación, las marcas de rozamiento producidas por el cable y las rebabas cortantes de la perforación de la plataforma del pedal derecho del piloto, donde se produjo la rotura del cable.

La rotura de los 8 hilos se produjo precisamente en uno de estos puntos de contacto del cable con las perforaciones que atravesaba: en la zona superior de la perforación de la plataforma. El examen del resto del cable evidenció marcas de rozamiento con pérdida de material en los puntos de contacto anteriores. Estas evidencias y conclusiones se hacían extensivas a los otros tres cables de freno de la aeronave.

REC 06/22: Se recomienda a Cedimex Aviación que revise el diseño y la instalación del sistema de frenos de modo que minimice la posibilidad de desgaste y rozamiento del cable de freno y su posterior rotura.

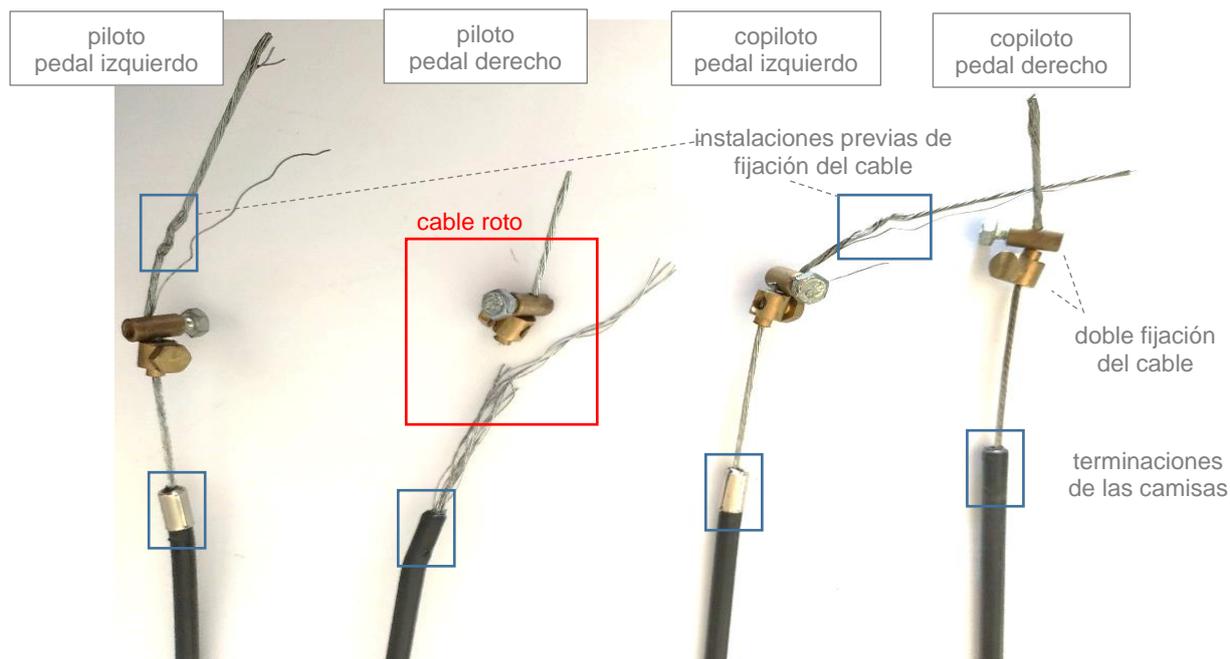
Figura 9. Extremo de la camisa, cable y fijación del cable de los cuatro pedales

- Las terminaciones de las camisas, sobre todo las metálicas, en la zona del arco inferior, presentaban rebabas cortantes y marcas de rozamiento en zonas puntuales de la sección, indicativas de que el deslizamiento del cable dentro de la camisa no era paralelo.

- Estado de las camisas: todas presentaban dobleces y perforaciones del revestimiento en zonas donde se producían cambios en la dirección del cable. De todas las camisas, las del piloto eran las que presentaban peor estado, y en concreto, la del pedal derecho del puesto del piloto.

- Respecto a los sistemas de fijación del cable, en los cuatro pedales era doble, es decir, se realizaba con dos conjuntos tope-tornillo (a pesar de que la documentación indicaba uno).

- Ninguno de los conjuntos de fijación correspondía al indicado por el fabricante.
- De la doble fijación, el tope más cercano a la plataforma presentaba un estrechamiento que, inicialmente, se pensó que era para encajarlo en la plataforma y conseguir un mejor ajuste, evitando el contacto del cable con la plataforma. Sin embargo:

- El estrechamiento no permitía su encaje en la plataforma debido a que la sección era mayor que el diámetro de la perforación.
  - El tope correspondiente al pedal derecho del copiloto estaba montado con el estrechamiento perpendicular a la plataforma y no en paralelo.

- Todas las zonas en contacto con las plataformas presentaban rebabas cortantes y marcas de erosión por rozamiento.
