COMISIÓN DE INVESTIGACIÓN DE ACCIDENTES E INCIDENTES DE AVIACIÓN CIVIL

# Informe técnico ULM A-018/2019

Accidente ocurrido el día 24 de noviembre de 2019 a la aeronave ICP VIMANA con matrícula EC-FU4 en el término municipal de Casarrubios del Monte (Toledo)

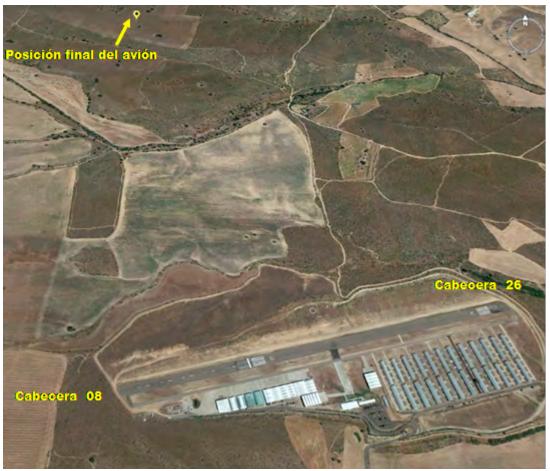
Figura 3. Localización del accidente

El avión se hallaba en el punto de coordenadas  $40^{\circ}$  14'  $53,7^{\circ}$   $N-04^{\circ}$  01' 59,6'' O, con el eje longitudinal paralelo al tramo de viento en cola de la pista 26 del aeródromo, es decir orientado aproximadamente  $80^{\circ}$  respecto al norte magnético y a la altura del primer tercio de viento en cola.

En su caída había clavado la parte delantera en el suelo y el conjunto de cola se había desplazado quedando por delante del resto.

Estaba parcialmente quemada, sobre todo la parte central del avión, es decir, la cabina y la parte del alojamiento del motor.

El ala y la cola presentaban daños de importancia, pero no estaban quemadas, aunque el estabilizador vertical sí había resultado alcanzado parcialmente por las llamas.

Dos de las palas de la hélice estaban rotas a la altura del encastre y se habían desprendido. Tenían longitud aproximada de 70 cm cada una de ellas y habían quedado situadas a la izquierda de los restos principales, justamente delante del plano izquierdo, clavadas en la tierra transversalmente a su cuerda, aunque prácticamente no presentaban daños. La otra tercera estaba sujeta al buje y se había quemado casi por completo. En la única zona que se veía, que era la parte más cercana al encastre tampoco se observaban daños debidos al impacto.

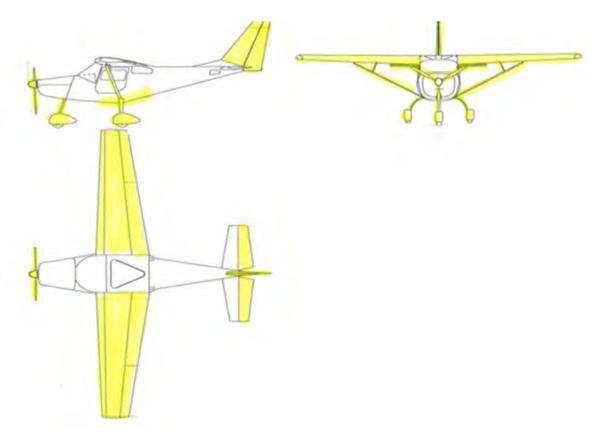
Figura 4. Elementos recuperados de la aeronave señalados en amarillo

La aeronave en su caída había golpeado contra el suelo con el plano derecho principalmente, el cual presentaba grandes pliegues en dirección perpendicular a su cuerda y también una mayor afección por el fuego, con pérdida de material. El flap estaba replegado y bien anclado, pero deformado por el impacto. El *slat*, también estaba replegado habiendo resultado alcanzado por las llamas.

El plano izquierdo presenta algunos daños debidos el fuego, pero menores que los del plano derecho y no tenía grandes daños debidos al impacto. El flap se había desprendido y se encontraba junto a los restos. Presentaba una fractura en la superficie de anclaje de los actuadores. El *slat* estaba desprendido y presentaba una perforación causada por los actuadores durante el impacto contra el terreno.

El estabilizador vertical estaba afectado por el fuego, pero no se había consumido. Quedó muy afectado por las llamas, sobre todo en la zona de su unión con el fuselaje A su lado estaba el estabilizador horizontal, que fue alcanzado y del que solamente se recuperaron las partes móviles, que se habían desprendido por el impacto, habiendo desaparecido la parte fija a causa del incendio.

Las riostras estaban ancladas a sus respectivos planos y al fuselaje. La del plano derecho estaba doblada a la altura de un tercio desde el anclaje al plano. La del plano izquierdo no presentaba daños.

Los alerones estaban unidos a los planos y presentaban deformaciones causadas por el impacto. Los actuadores estaban en su sitio.

El tren principal no presentaba ninguna anomalía. La deformación de la pata indicaba que el avión llegó hasta el suelo con un elevado ángulo de picado.

Del fuselaje, solamente se recuperó una pequeña parte de la zona inferior trasera, en la unión con el tren principal, ya que el resto se había fundido en el incendio.

El bloque motor se recuperó totalmente, así como los sistemas de transmisión (reductora, sistema de paso variable, etc.), pero no el sistema de encendido, carburación, sistema de combustible. Estaba muy afectado por el fuego y no fue posible analizarlo en detalle.
