Informe técnico ULM A-018/2020

Accidente ocurrido el día 13 de diciembre de 2020, a la aeronave MINI-MAX EROS, matrícula EC-ZQJ en el término municipal de Oliva (Valencia, España)

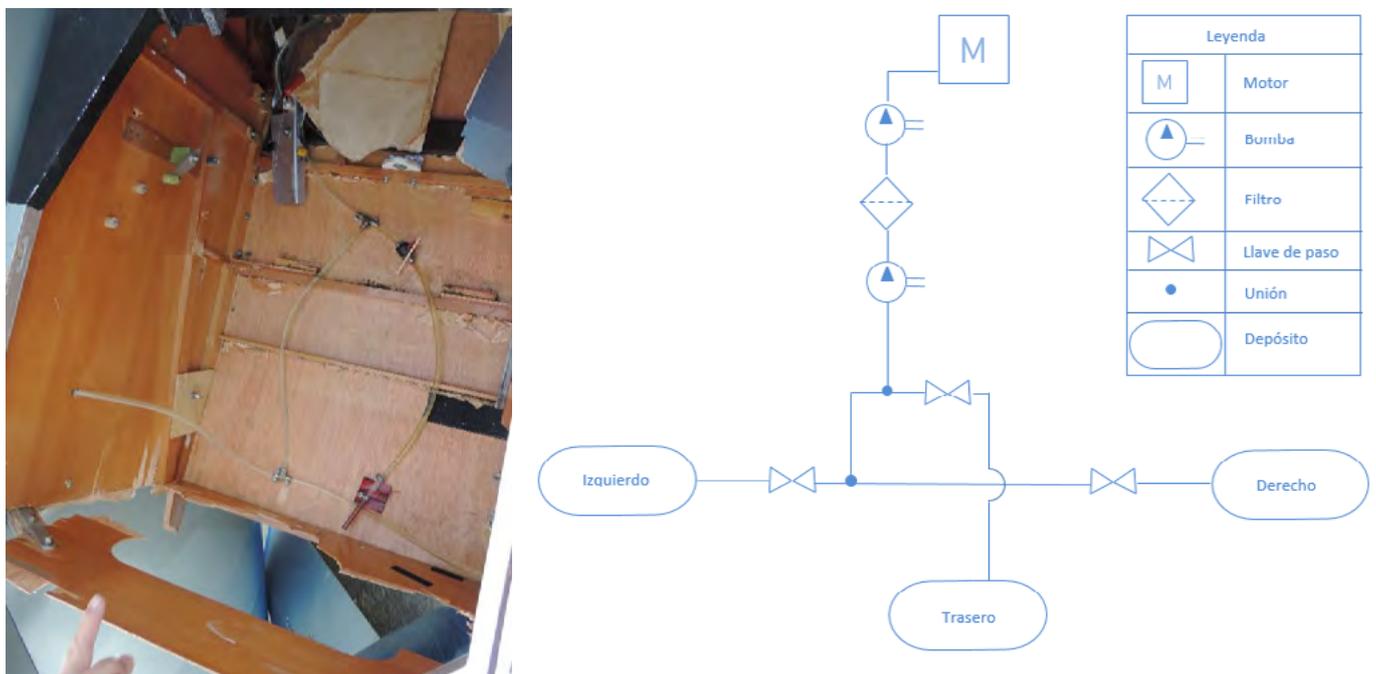
Fig. 2 Foto parcial del sistema de combustible y esquema completo

Durante la revisión general previa al accidente el esquema del sistema de combustible fue modificado respecto al original.

La aeronave quedó equipada con tres depósitos de combustible: un depósito en cada semiala de 17 L de capacidad cada uno y un depósito detrás del asiento de 10 L. Cada depósito contaba con una llave de paso, un conducto unía los depósitos de las semialas mediante una "T" y otra unión en "T" posterior acoplaba la línea que venía del depósito trasero. A continuación, el combustible pasaba por una bomba de cebado, un filtro y posteriormente una bomba mecánica antes de alimentar al carburador del motor.

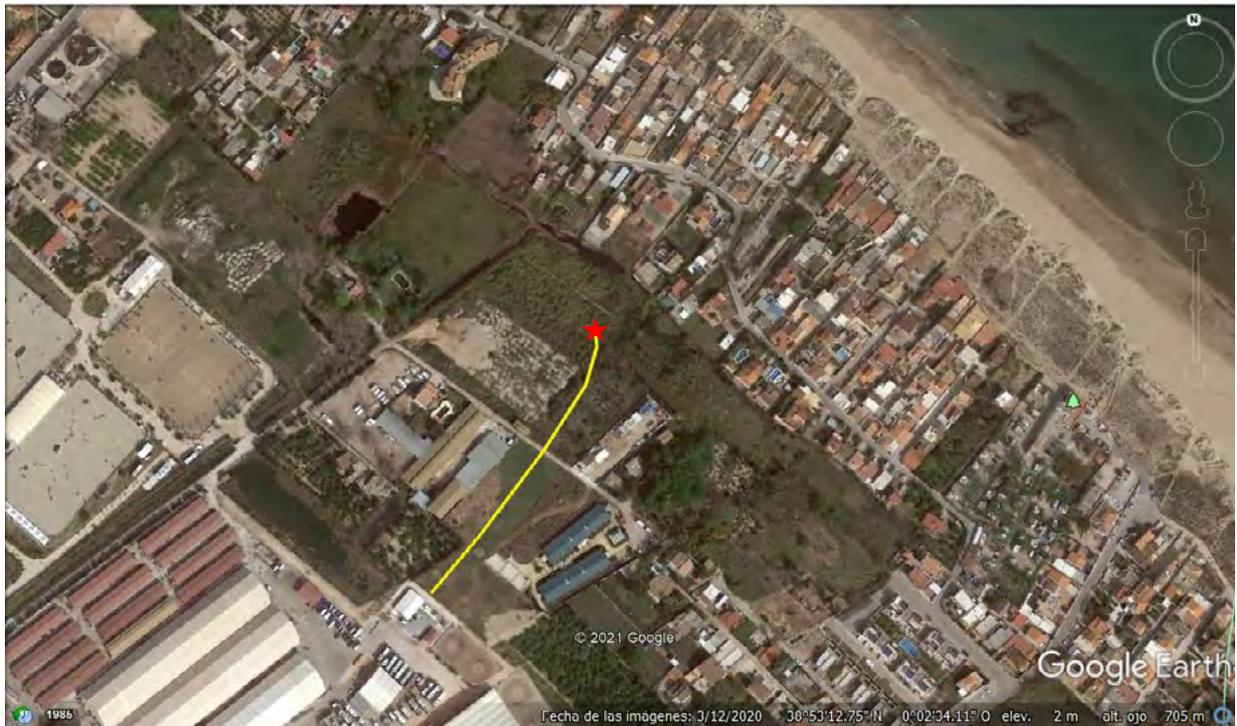
Fig. 7 Trayectoria de la aeronave

La aeronave se accidentó a unos 200 m al noreste del lugar de despegue, en un lugar con coordenadas 38°53'12.74"N, 0°2'34.11"O.

Dadas las condiciones del entorno (ver figura 7 y 8), la maniobra del piloto en el momento del aterrizaje haciendo que la aeronave guiñara a la derecha y resbalara a la izquierda le permitió minimizar los daños personales y a terceros. La altura a la que se produjo la parada de motor y el entorno del área de despegue no permitían mejores opciones de aterrizaje.

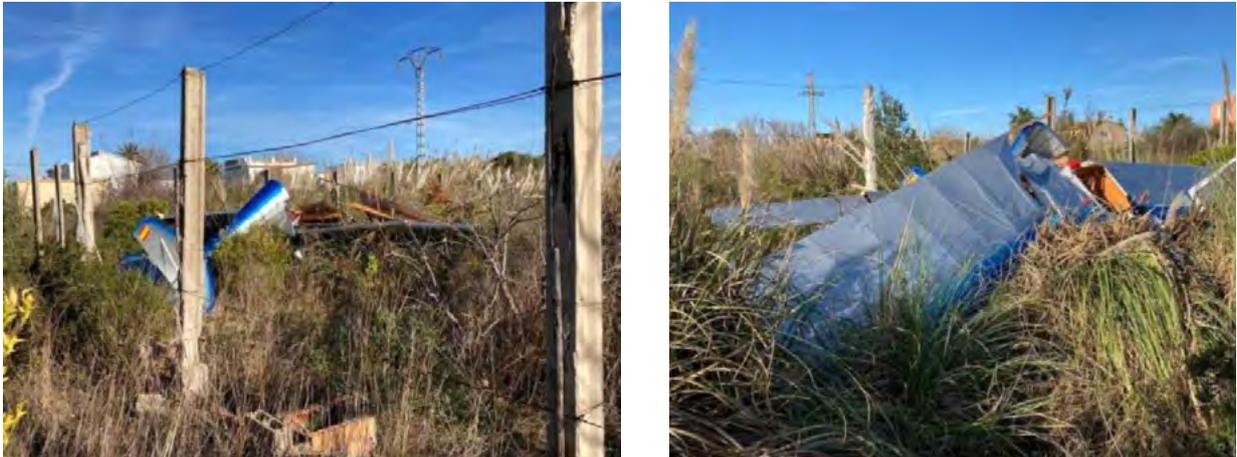
Fig. 8 Restos de la aeronave en el lugar del accidente

La parada del motor se produjo a una altura estimada de 15 m. El piloto maniobró guiñando a la derecha y resbalando a la izquierda para evitar un tendido eléctrico y aterrizó finalmente. La energía de la aeronave se disipó al impactar con los arbustos y el terreno arenoso en actitud nivelada. El fuselaje de cola se separó por la zona de unión con el fuselaje de cabina como se puede observar en las siguientes fotografías.

El impacto contra el terreno se produjo a unos 40 m de edificaciones, en las cercanías de un tendido eléctrico y un vallado.

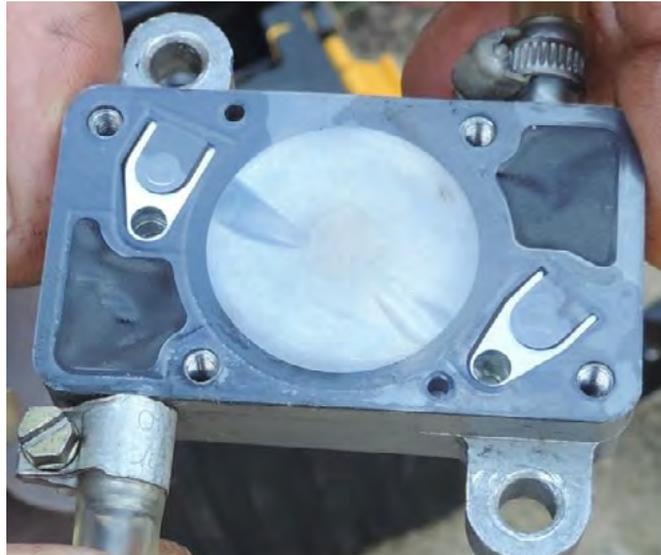
Fig. 9 Estado del diafragma y la membrana de la bomba de combustible

- Se observó en la bomba que la membrana⁷ estaba endurecida, por lo que pudo no proporcionar la suficiente presión. El fabricante de la bomba de combustible recomienda que la membrana se sustituya cada cinco años.

⁷ La membrana es de color negro y el diafragma es transparente en la figura 9.

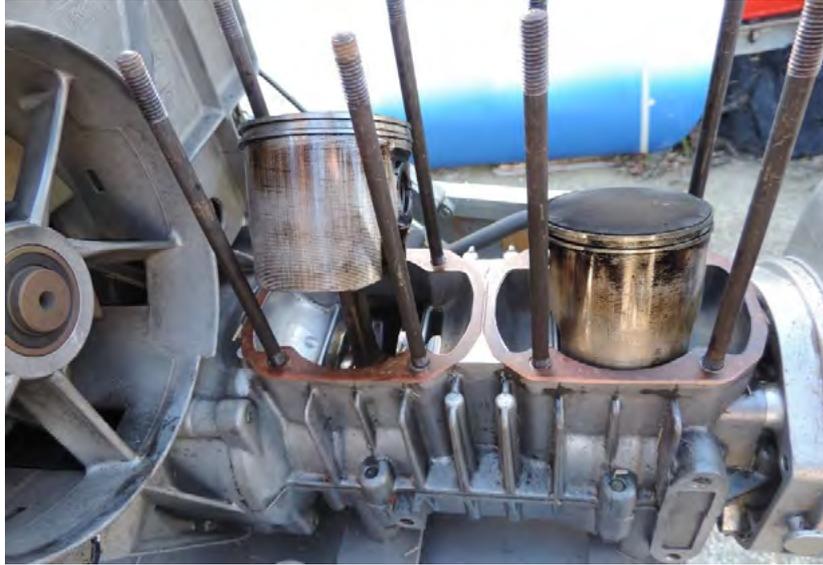
Fig. 10 Carbonilla en la cabeza de los pistones

- Se abrió la tapa de culata y se apreció una gran cantidad de carbonilla. Según el *Manual de mantenimiento* la culata y la corona del pistón deben de ser inspeccionados cada cincuenta horas en busca de carbonilla. A la vista de la cantidad de carbonilla encontrada, esta inspección no se había realizado.

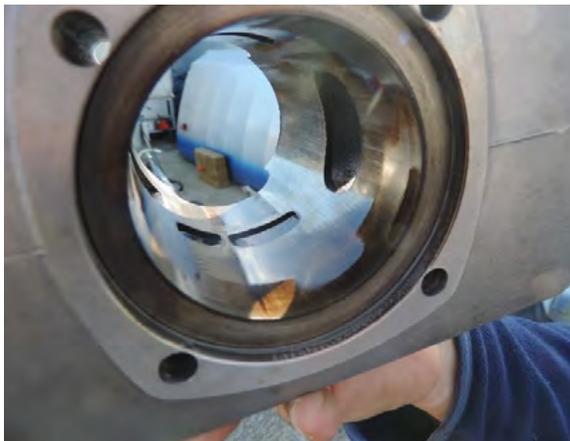
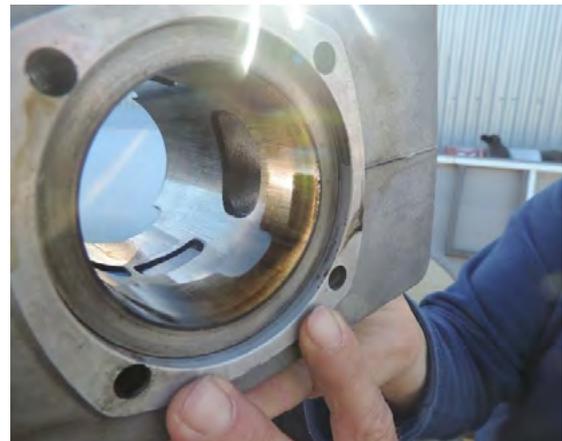
Fig. 11 Estado de las camisas de los dos cilindros

- Se observan brillos y roces en las camisas de los cilindros que indican que el motor ha estado sometido a temperaturas inadecuadas observándose un inicio de gripaje en las camisas de los cilindros.

- Los segmentos no se encontraron gripados.
- Se comprobó que la correa del ventilador no patinaba, por tanto, el inicio de gripaje no fue provocado por el ventilador.
