Informe técnico

ULM A-018/2021

Accidente ocurrido a la aeronave Aeroprakt A22 L, matrícula EC-GL5, el 21 de agosto de 2021, en la localidad de Alcolea de Cinca (Huesca)

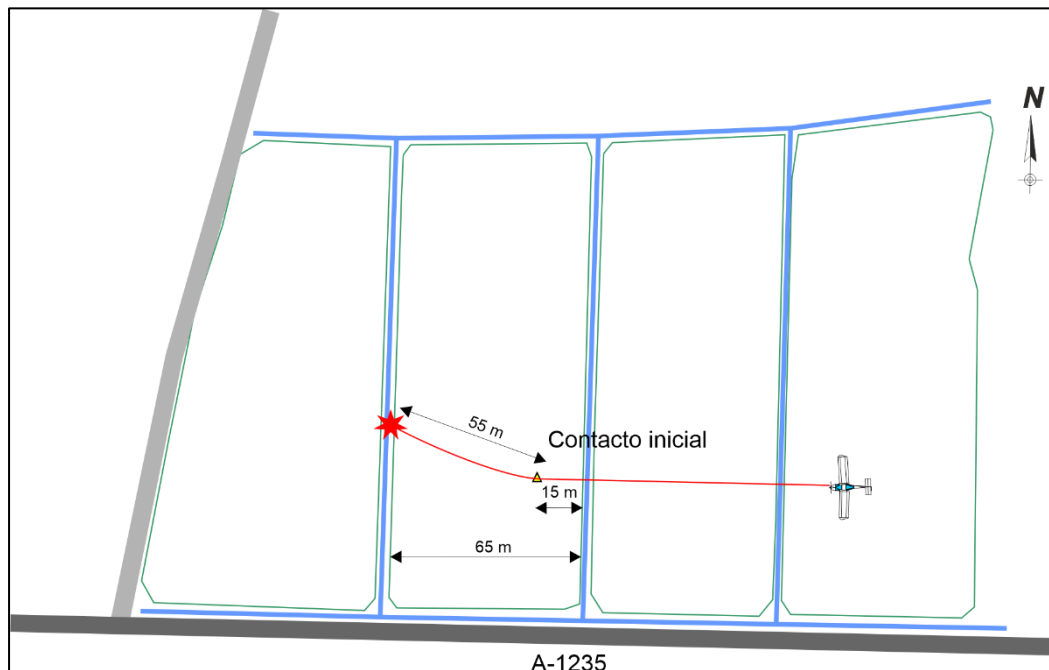
La aeronave se detuvo en el punto de coordenadas 41° 43' 23,7" N, 0° 7' 15,1" E. Las marcas del primer contacto de la aeronave con el terreno se encontraron en el punto de coordenadas 41° 43' 23,1" N, 0° 7' 17,4" E. La distancia entre ambos puntos es de 55 m.

La marca del contacto inicial de la aeronave con el suelo estaba a unos 15 m del comienzo del campo, y la separación de las lindes del campo en la dirección en la que aterrizó la aeronave era de 65 m (ver Ilustración 1).

Ilustración 1: Toma de contacto y posición final de la aeronave.

La altura de la alfalfa en el campo era de aproximadamente 30 cm. El desnivel que separaba las dos parcelas de campo donde impactó la aeronave tenía una altura de 1,4 m aproximadamente. En las huellas dejadas por las ruedas de la aeronave en el campo, se pudo constatar que la distancia entre los surcos dejados por las ruedas del tren principal era de aproximadamente 1,90m, mientras el surco de la rueda de morro, que en los primeros metros centrado con respecto a los otros dos, en la parte final está más cerca del surco hecho por la rueda derecha (a 30 cm de distancia aproximadamente).

Según las marcas detectadas en el terreno, el piloto trató de virar hacia la derecha durante la carrera de aterrizaje para aumentar la distancia disponible, por lo que golpeó más con el lado izquierdo del morro en la linde. El choque provocó que la aeronave quedara en posición vertical, apoyada en el morro. Finalmente, una vez que el piloto y el acompañante fueron capaces de bajar de la aeronave, terminó por volcar.

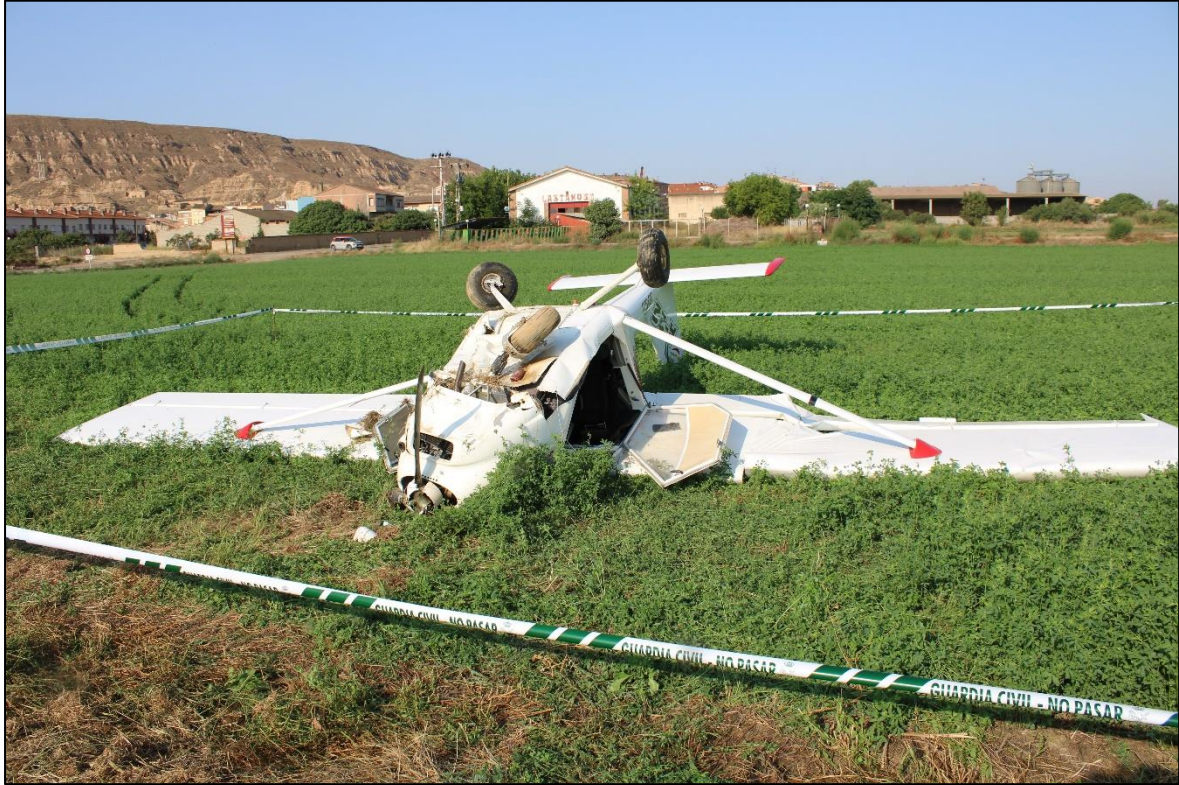
Inicialmente la aeronave quedó en posición vertical con el morro hacia abajo. Los ocupantes fueron capaces de salir por sus medios con la aeronave en esta posición. Tras esto, la aeronave acabó por volcar completamente.

- El plano derecho presentaba deformaciones en su parte media, mientras que su riostra tenía apenas daños.
- El plano izquierdo presentaba sólo marcas superficiales, mientras que su riostra se había doblado en su primer tercio desde el fuselaje.
- El estabilizador vertical no presentaba daños de importancia, pese a haber volcado la aeronave.
- La pata de morro se había doblado hacia atrás y hacia la derecha, sin llegar a desprenderse por completo. La pata izquierda del tren principal se había deformado hacia afuera y hacia atrás, mientras que la derecha no presentaba deformaciones apreciables.

- El morro se había aplastado parcialmente por la parte de abajo. Sin embargo, el motor no se vio apenas afectado.
- Una de las palas de la hélice se había desprendido por completo. Otra presentaba una fractura en la parte media, y la tercera presentaba sólo arañazos superficiales.

Ilustración 2: Posición de la aeronave al llegar la guardia civil

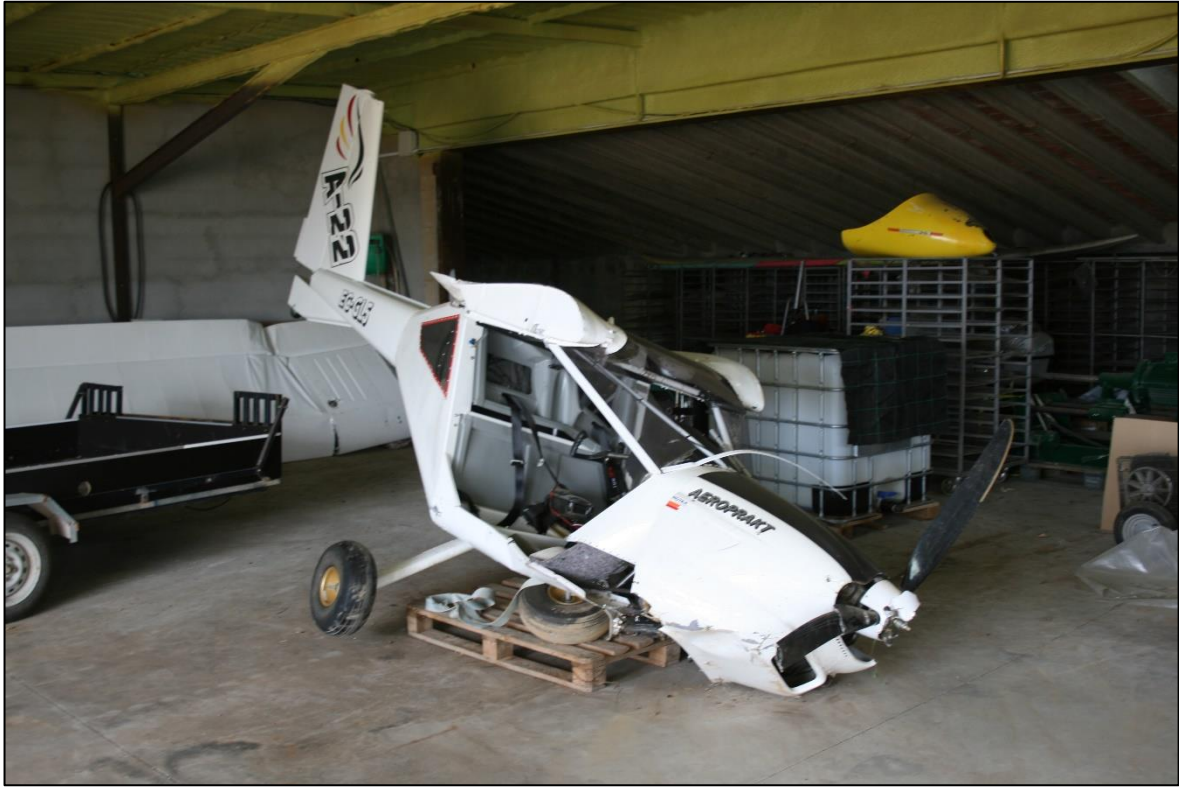
Ilustración 3: Estado de la aeronave al llegar el equipo investigador

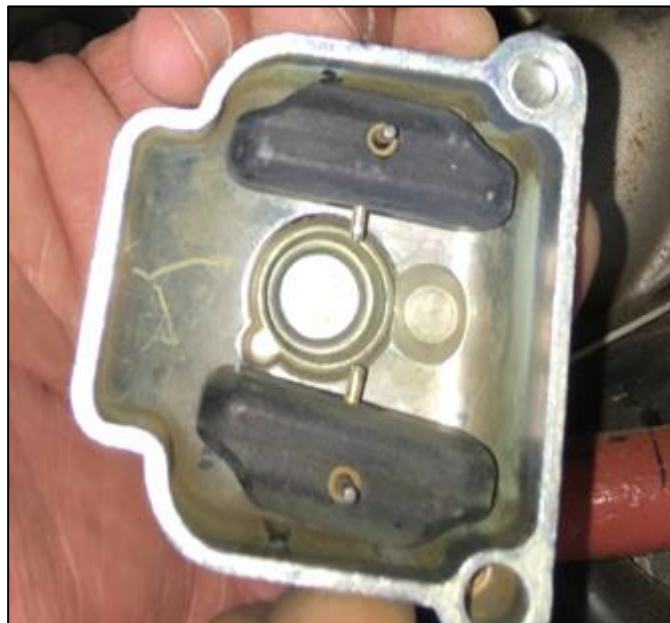
- El motor se encontraba en buen estado y limpio. Este casi no se había deformado por el accidente, siendo las únicas partes afectadas algún depósito y el filtro del aire.
- El cigüeñal giraba fluidamente y sin ruidos.
- El tapón de virutas magnético del circuito de aceite estaba limpio.
- Por el aspecto de las bujías, el motor había quemado bien hasta el impacto.
- Se observó que el líquido refrigerante era suficiente en cantidad.
- Al desmontar los carburadores, se observó que estaban totalmente secos, así como los conductos de entrada y salida de la bomba de combustible.
- Al extraer el combustible de los depósitos, del plano derecho no se pudo extraer nada de combustible, mientras que del izquierdo se pudo extraer 0,8 l.
- Se observó que los flaps estaban en configuración limpia (Posición 0).

Ilustración 4: Estado de las cubetas durante la inspección del motor

No se encontró ningún defecto u obstrucción que pudiese haber causado la parada de motor. Sin embargo, se descubrió que los carburadores, así como los conductos que los unen con la bomba de combustible, estaban totalmente secos. Aunque habían pasado algunos días desde el accidente cuando se examinaron, según el experto técnico que los inspeccionó, aún no deberían haberse secado por completo, pues son bastante herméticos. Por tanto, se concluye que la parada del motor fue debida a la falta de suministro de combustible a los carburadores, y por tanto al motor.

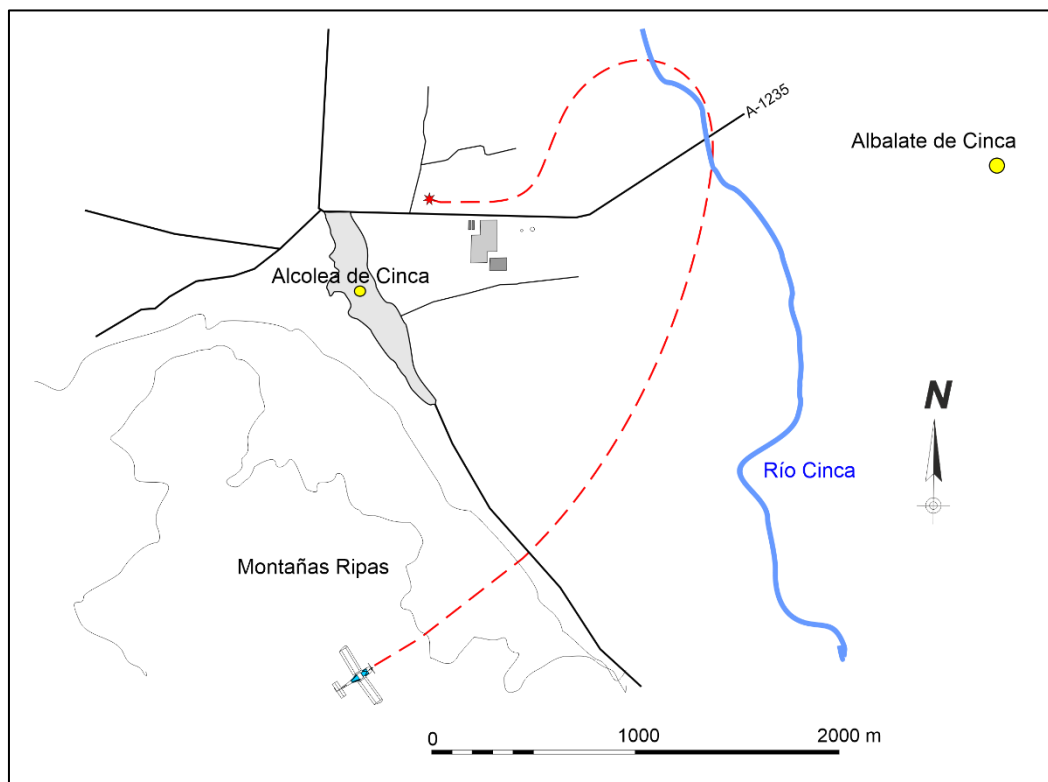
Según los videos, la trayectoria que tomó la aeronave los últimos minutos del vuelo fue como se muestra en la Ilustración 5.

Ilustración 5: Trayectoria de la aeronave los últimos minutos del vuelo

El piloto decidió inicialmente aterrizar en una carretera, y para ello viró hacia el oeste para encararla (situándose con el viento en cola, según declaraciones de testigos y por los datos de la estación meteorológica de Ballobar). Sin embargo, poco después vio que había coches en ella, por lo que decidió cambiar el lugar de aterrizaje a unos campos de cultivo aledaños. Esta última decisión se puede considerar razonable, dado el peligro de chocar con un coche. Sin embargo, al no tener ya altura para cambiar la dirección, obligó al piloto a aterrizar en el lado corto de los campos, que tenían una distancia escasa entre lindes (unos 65 m). Además, estas tenían una altura de más de 1 m. Por tanto, la distancia disponible para aterrizar era inferior a la establecida en el manual de vuelo (100 m). En las cercanías del punto en el que se quedó sin combustible la aeronave, había una gran variedad de terrenos de cultivo, por lo que el piloto tenía la opción de haber elegido un campo de aterrizaje más adecuado.
