## Informe técnico ULM A-019/2020

Accidente ocurrido el día 30 de diciembre de 2020, a la aeronave ELA-10 ECLIPSE, matrícula EC-HB5, en el término municipal de Moclín (Granada, España)

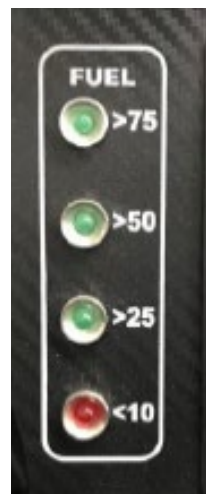
A la derecha, se ha realizado una ampliación de los indicadores de nivel de combustible en el panel de instrumentos de la aeronave.

Aunque los manuales de la aeronave se refieren a estas luces como indicadores del nivel de combustible, el propietario de la aeronave que ostenta la condición de representante oficial de ELA ha indicado que se trata de simples alertas o alarmas adicionales para avisar al piloto de que debe mirar el indicador visual del depósito para verificar cuánto combustible real queda. Esta información no se encuentra recogida en los manuales de la aeronave.

El autogiro dispone de cuatro sensores ópticos, dos situados en el depósito izquierdo (son los que detectan si hay menos de 10 l y si hay más de 25 l) y otros dos situados en el depósito derecho (son los que detectan si hay más de 50 l y más de 75 l) conectados con los indicadores de nivel de combustible.

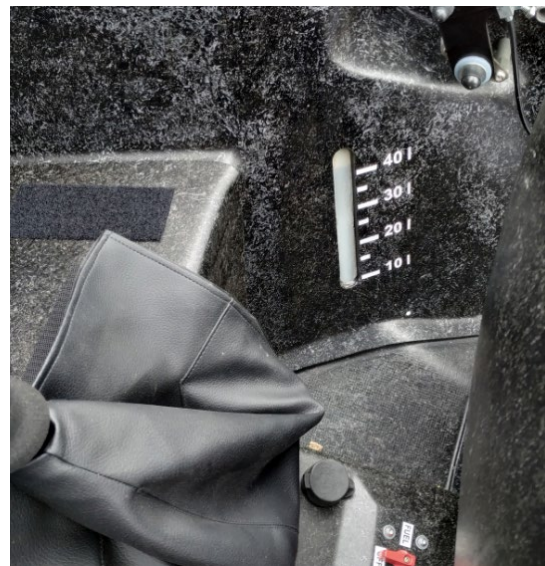
En la fotografía de la derecha se aprecia dicho indicador visual, el cual está graduado desde 10 l hasta 40 l, no permitiendo el diseño del mismo observar la cantidad de combustible cuando el nivel se encuentra por debajo de la indicación de 10 l.

Este indicador visual está situado en el lado izquierdo de la aeronave y tras el asiento del piloto, en una posición que no permite la visualización directa del mismo, en vuelo, por parte del piloto.

Aunque, ni el *Manual de operaciones*, ni el de mantenimiento hacen referencia alguna a la existencia de este indicador visual, ni cómo debe ser utilizado por parte de la tripulación o el personal de mantenimiento, el propietario de la aeronave que ostenta la condición de representante oficial de ELA indicó que la comprobación en vuelo de la cantidad de combustible en la aeronave ha de realizarse, en todo momento, a través del indicador visual que tiene el depósito.

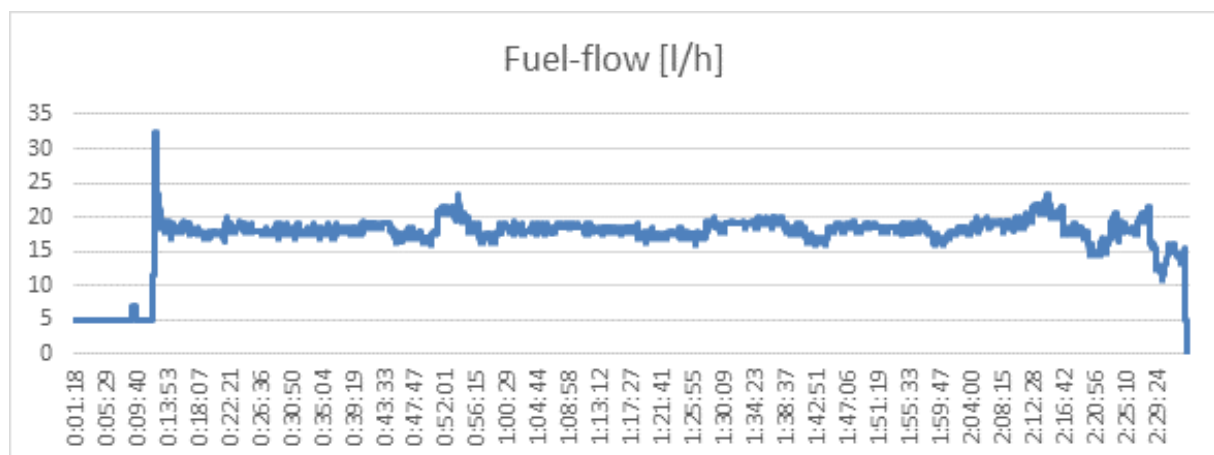
2.- Consumo de combustible<sup>7</sup>, en l/h, a lo largo del vuelo.

Durante el vuelo, el consumo medio de combustible fue de 17 l/h. El consumo total fue de 40,65 l.

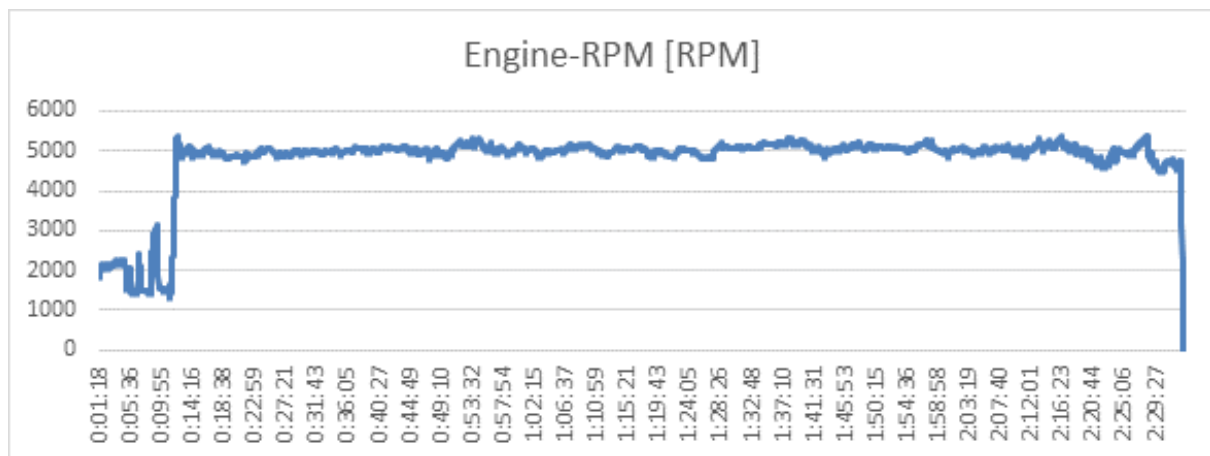
2.- Revoluciones por minuto del motor a lo largo del vuelo<sup>8</sup>.

Durante la fase de crucero, las revoluciones por minuto del motor se mantuvieron alrededor de 5000 rpm.

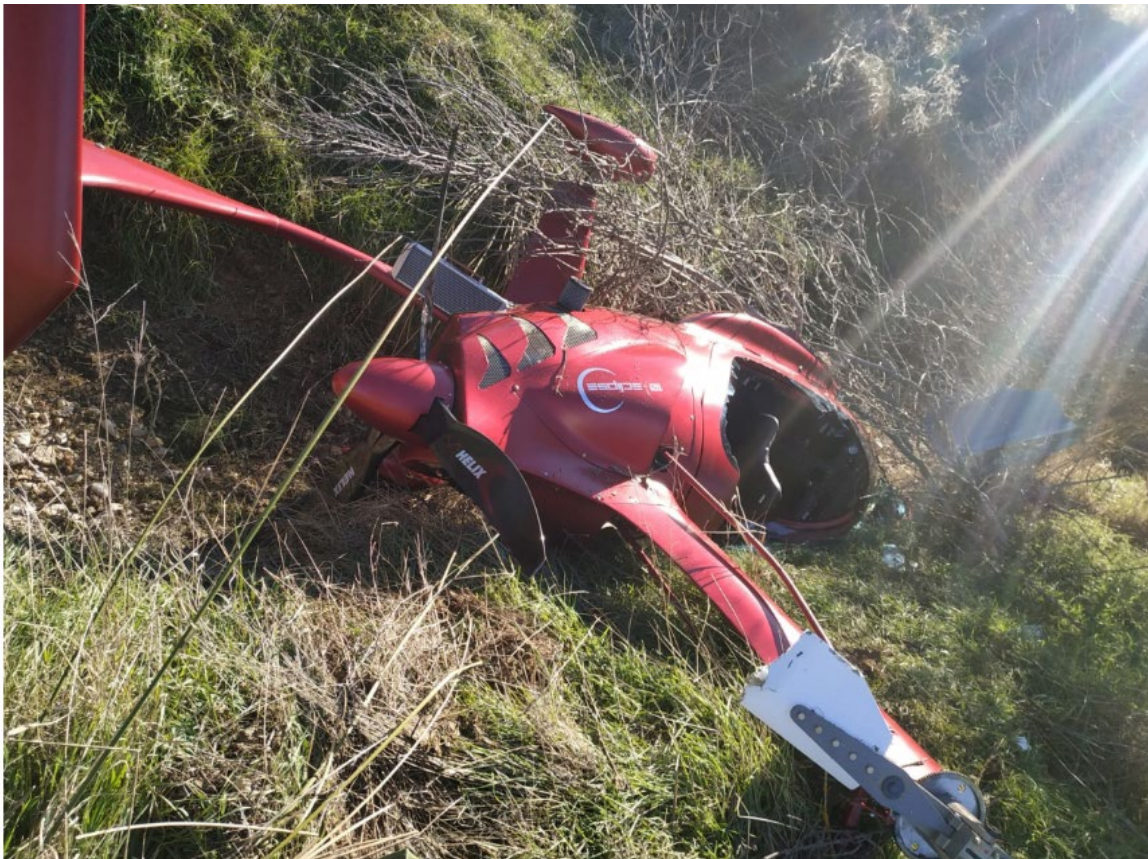
Ilustración 6: Restos de la aeronave accidentada

Durante la toma de emergencia fuera de campo, se produjeron daños importantes en las palas del rotor, la cabeza del rotor y el mástil del mismo. Las palas del rotor se rompieron y la cabeza y el mástil se deformaron.

Posteriormente, los ocupantes del autogiro tuvieron que romper la cúpula para salir del mismo.

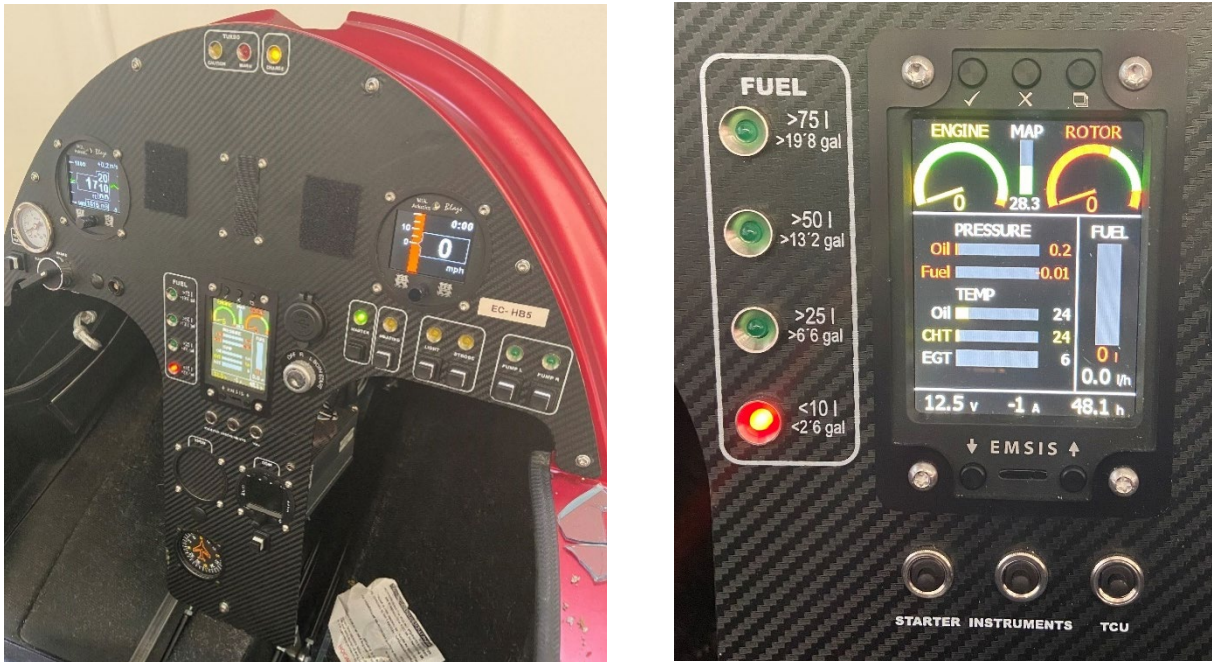
Ilustración 7: Vista general del panel de instrumentos, izquierda, y detalle de KANARDIA EMSIS y de los indicadores de nivel de combustible, derecha

En las siguientes fotografías se aprecia la información suministrada por el sistema KANARDIA EMSIS y los indicadores de nivel de combustible en el momento del accidente.

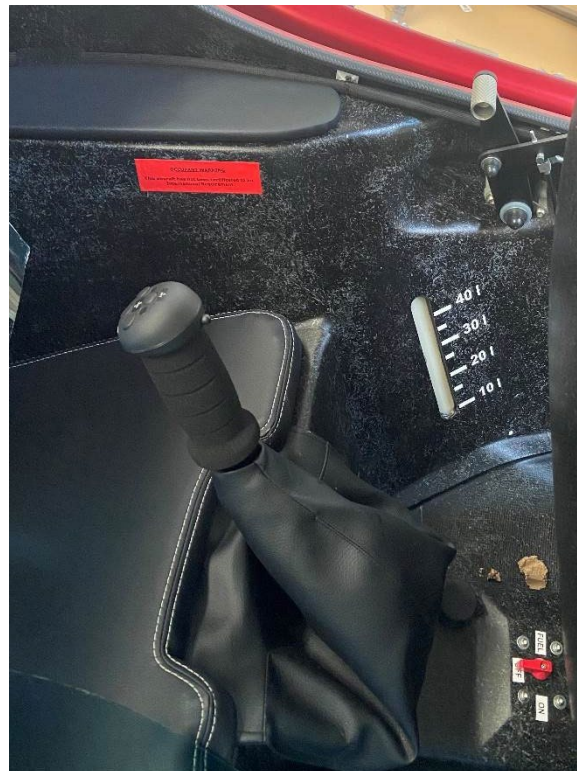
Según se deduce de la fotografía de la derecha, la cantidad de combustible en la aeronave en el momento del accidente era inferior a 10 l.

En la misma fotografía también se observa que la llave de combustible está cerrada ya que fue cerrada por el piloto tras el accidente.

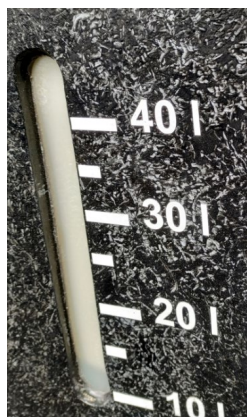
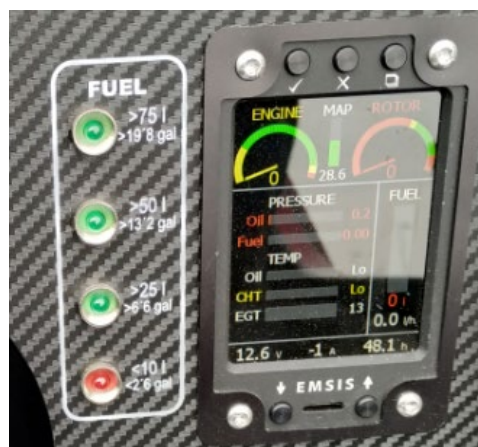
- Se observó que, al introducir más de 10 l de combustible (en la fotografía izquierda se observa la cantidad de combustible a través del indicador visual del depósito de combustible), la luz roja que indica que hay menos de 10 l de combustible estaba apagada (en la fotografía de la derecha se observa que todas las luces de los indicadores de nivel de combustible están apagadas).

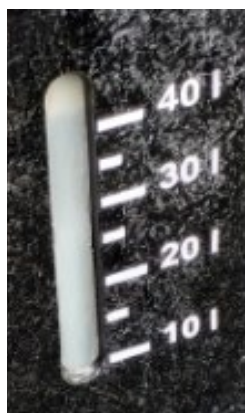
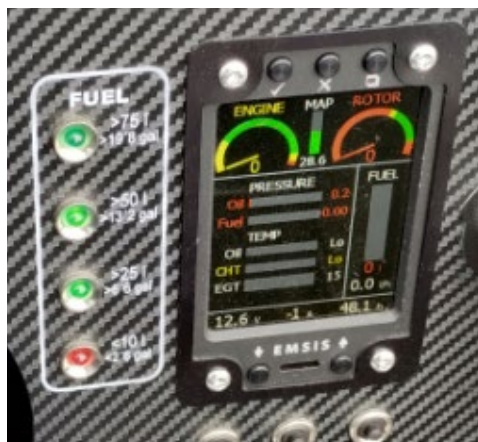
- Se continuó llenando el depósito de combustible hasta alcanzar los 40 l. (En la fotografía izquierda se observa la cantidad de combustible a través del indicador visual del depósito). Se encendieron las dos luces verdes, la que indica más de 25 l y la que indica más de 50 l de combustible. (En la fotografía de la derecha se observan las luces de los indicadores de nivel de combustible que estaban encendidas).

Se observó que, como la inclinación de la aeronave era de unos 3° morro abajo al estar situada en una zona con cierta pendiente, el funcionamiento de los indicadores de nivel de combustible no podía probarse con exactitud. Por este motivo se movió la aeronave a la zona de menor pendiente, siendo en esta otra zona la inclinación de la aeronave de 1° morro abajo aproximadamente. Se observó lo siguiente:

- Cuando solamente se habían introducido 44 l de combustible, se encendió la luz que indica que hay más de 50 l de combustible.
- Cuando se habían introducido 66 l de combustible, se encendió la luz que indica que hay más de 75 l de combustible.

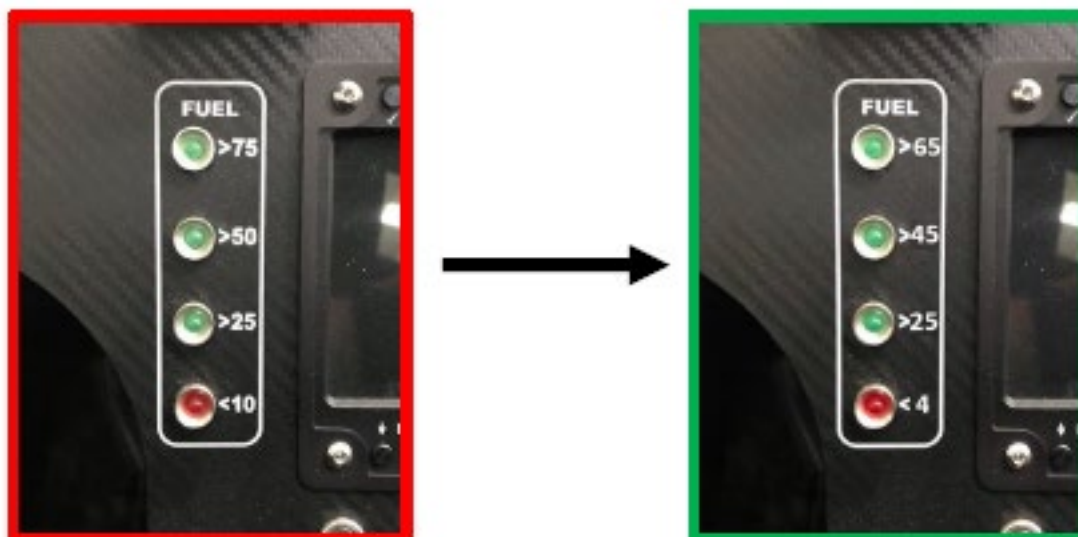
Figure 1. Old placard  
Figura 1. Cartel antiguo

Tras observar la disparidad entre la cantidad de combustible real que contiene el depósito y la información proporcionada por los indicadores de nivel de combustible, ELA Aviación S.L. publicó el Boletín de Servicio nº 10-300321 sobre los indicadores de nivel de combustible del autogiro ELA 10-Eclipse.

En el mencionado Boletín de Servicio, ELA solicita que se instale una nueva etiqueta autoadhesiva en el panel de instrumentos de tal forma que:
