Informe técnico

ULM A-019/2021

Accidente ocurrido el día 26 de agosto de 2021,
a la aeronave ZEPHYR 2000,
matrícula EC-ZKV, de operación privada, en el
aeródromo de La Morgal
(Principado de Asturias, España)

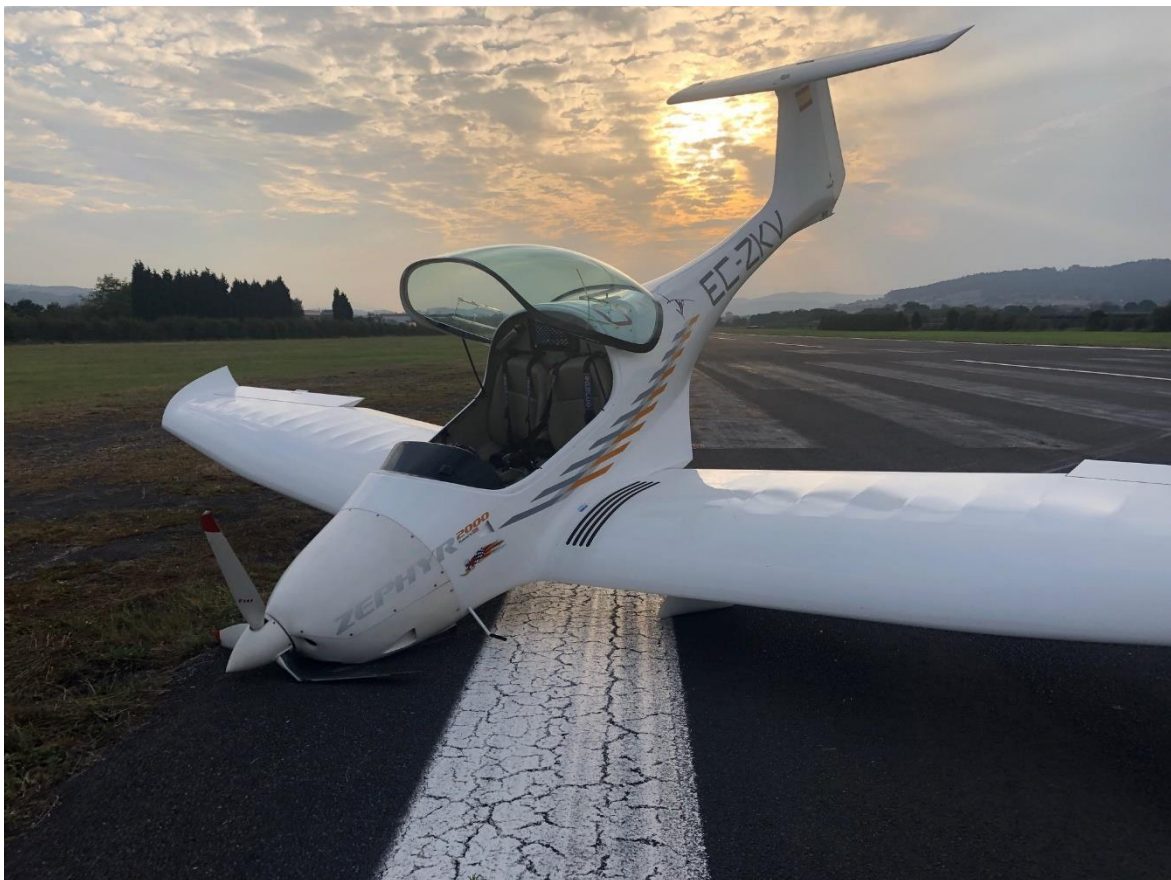
Fotografía 1. Aeronave en el lugar del accidente

Como no veía clara la maniobra, según su declaración, decidió abortar el despegue cortando bruscamente la potencia y frenando, lo que provocó un fuerte giro hacia la derecha de la aeronave, produciéndose el colapso del tren de morro.

A continuación, el morro impactó con la pista, rompiendo dos palas de la hélice, parándose el motor y arrastrándose por la misma, hasta la detención de la aeronave justo antes de llegar al margen de terreno lateral.

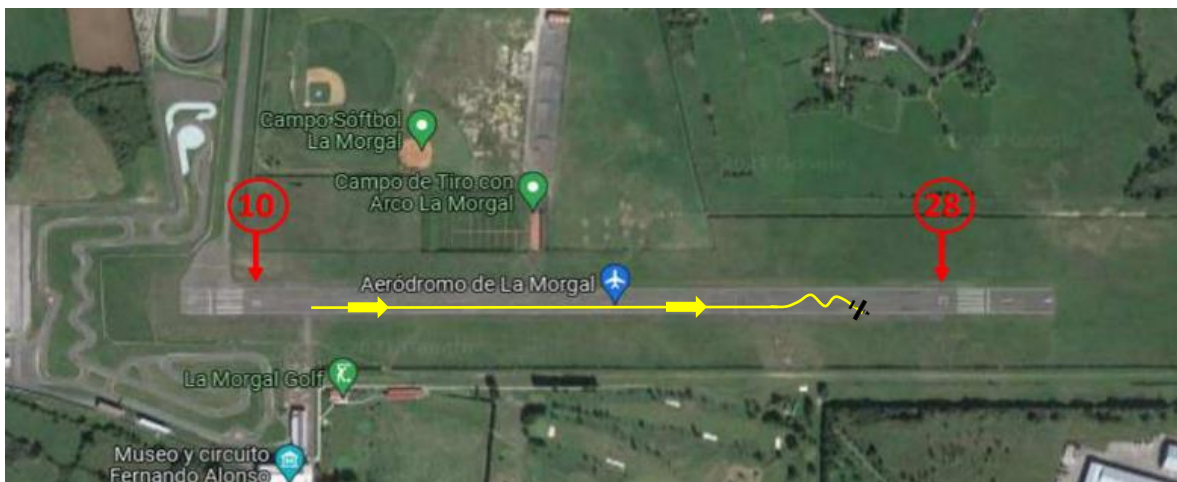
Se identificaron huellas en la pista 10 que mostraban la trayectoria de la aeronave durante su desplazamiento por la misma, hasta su detención en el margen derecho de la pista, justo antes de llegar a la franja de terreno lateral. Los flaps se encontraban deflectados en posición I.

Fotografía 4. Trayectoria de la aeronave del suceso en el aeródromo de La Morgal - LEMR

Los restos de la aeronave son coherentes con la declaración del piloto, tanto de las huellas en la pista donde se mostraba la trayectoria de la aeronave durante su desplazamiento hacia la derecha hasta el borde de la misma, como de los restos del tren de morro desprendido, encontrados en el margen derecho.

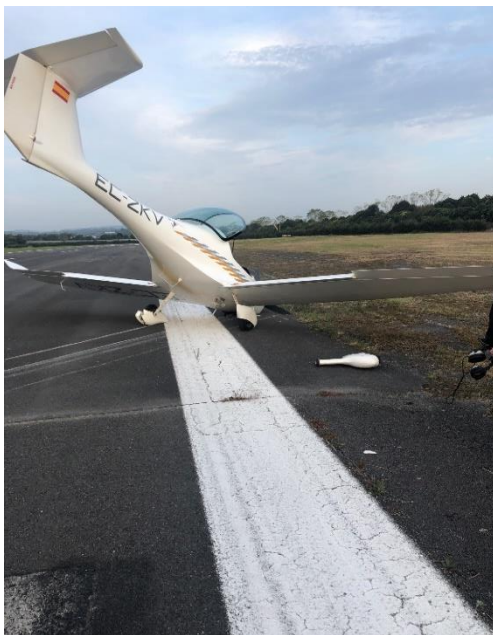
Fotografía 5. Huellas y restos en la pista

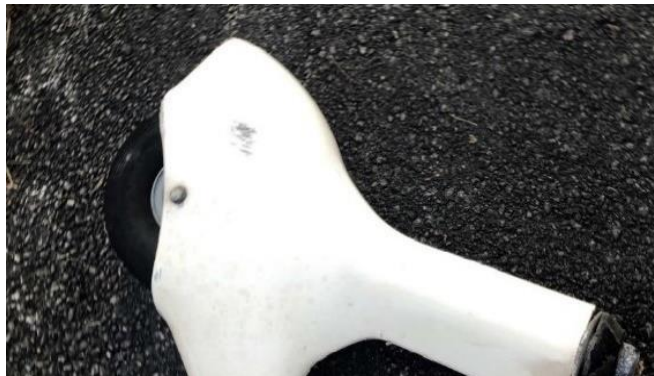
Fotografía 6. Daños en tren de morro

- Superficie inferior del fuselaje en la zona del morro de la aeronave, deformada y erosionada.
- Tren de aterrizaje de morro: desprendido

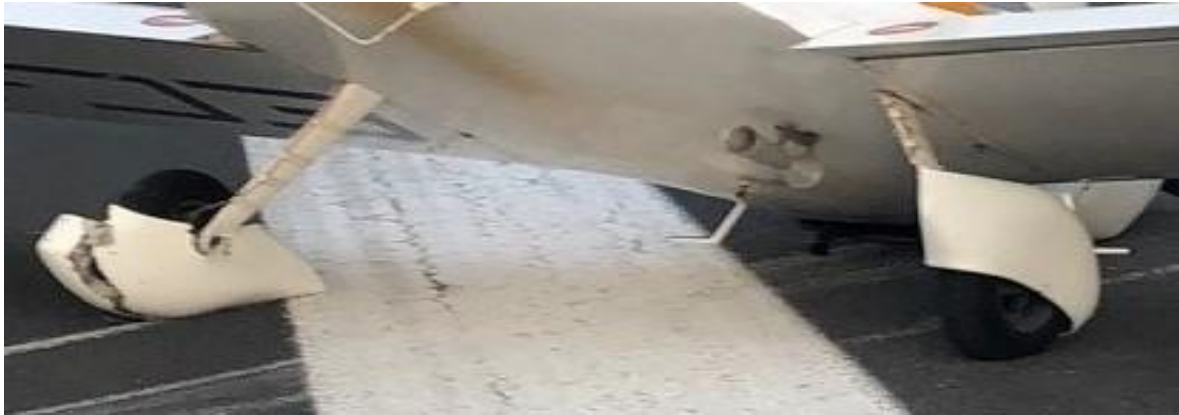
Fotografía 7. Daños en tren principal

- Tren de aterrizaje principal: carenado de la rueda izquierda girado y erosionado.
- Motor: capot inferior deformado.
- Hélice: dos de las tres palas se encontraron dañadas.

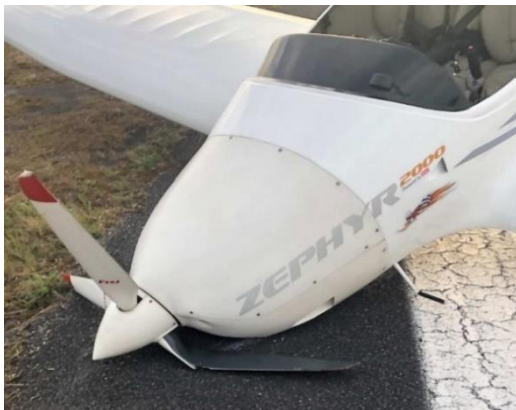
Fotografía 8. Daños en hélice

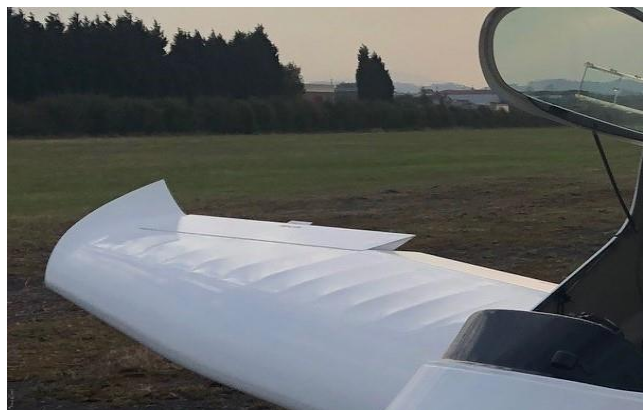
Fotografía 9. Deflexión de flaps durante el aterrizaje

Dado que su intención era despegar a continuación, según indicó el piloto, quitó dos puntos de deflexión de flaps, lo que se constató dado que la aeronave quedó detenida tras el suceso con posición de flaps I. Por tanto, el piloto realizó el procedimiento normal de aterrizaje, pero mientras rodaba por la pista, según su declaración, a una velocidad entre 30 y 40 km/h, observó que otro tráfico se encontraba en final dispuesto a aterrizar por su misma pista. Según su testimonio, de forma apresurada, sin variar la deflexión de flaps, avanzó la palanca de potencia al máximo, perdiendo el control de la aeronave por el empuje del motor, zigzagueando en la pista, lo que intentó corregir pisando el pedal derecho.
