CIAIAC

Informe técnico ULM A-020/2020

Accidente ocurrido el día 30 de diciembre de 2020, a la aeronave ULM Tecnam P-92 Echo, matrícula EC-GQ4, en el aeródromo de Alcocer de Planes (Alicante)

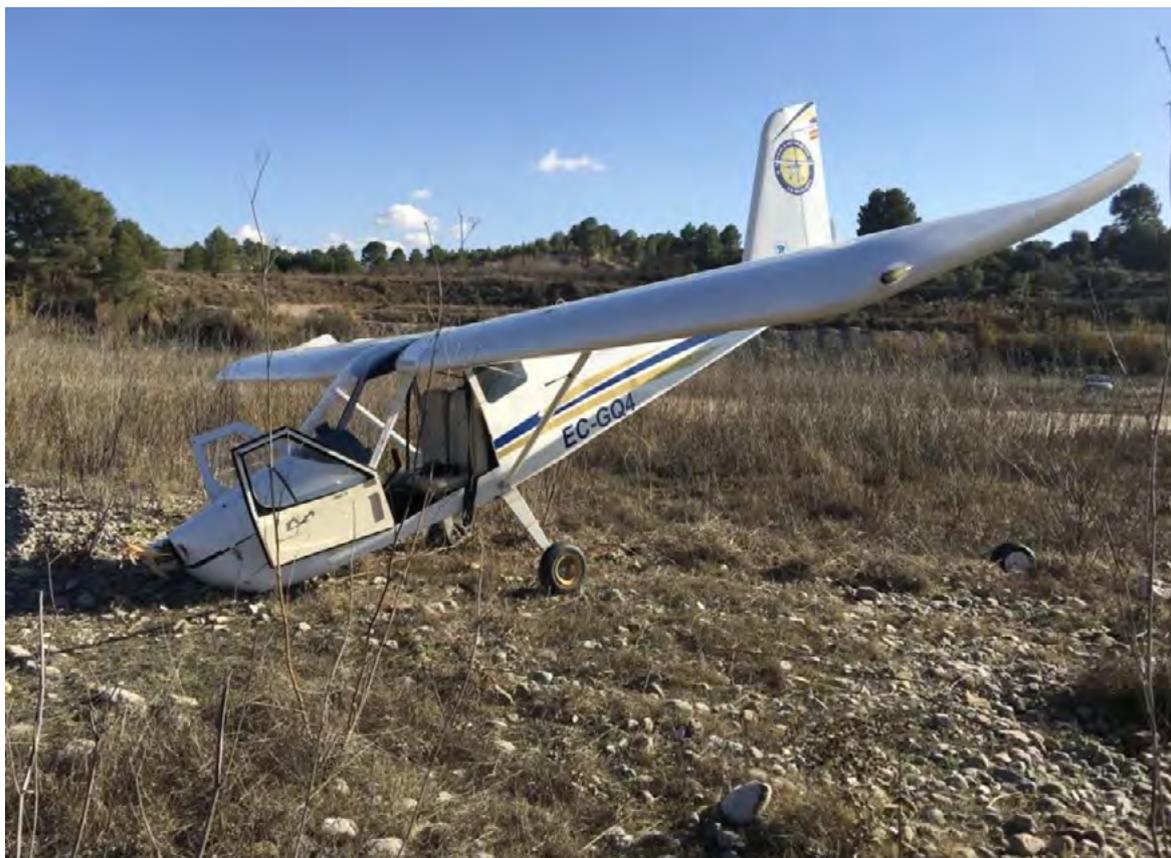
La aeronave tras dar varios botes y recorrer unos veinte metros del borde de la pista, impactó con el tren delantero y la hélice en la zona pedregosa quedando detenida.

Fotografía 1. Aeronave en el lugar del accidente

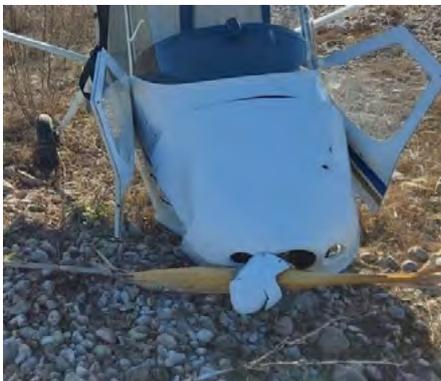
Fotografía 3. Daños en hélice

- Cono de morro y brida de sujeción de la hélice roto y deformado.
- Hélice: rota y desencajada.
- Bancada de motor: deformada
- Motor: tuberías de escape, distribución de aceite y agua, rotas.
- Capó de motor y carenado de morro: abollados y deformados.
- Plano derecho: daños en la parte inferior del extremo del ala y en la luz estroboscópica.

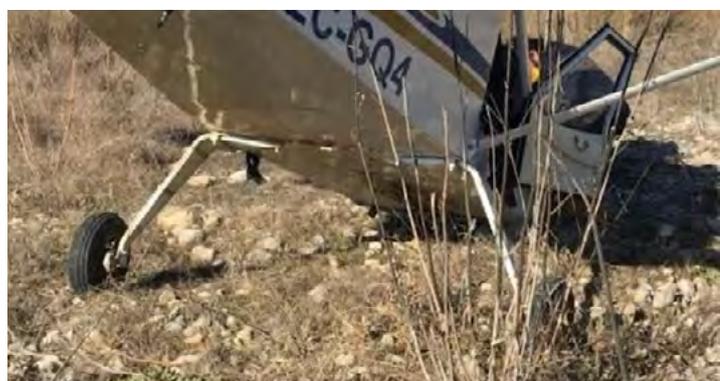
- Tren de aterrizaje de morro: destruido con pérdida de rueda.
- Tren de aterrizaje principal: rotura de anclajes, llantas y frenos dañados.

Fotografía 4. Daños en el tren de aterrizaje

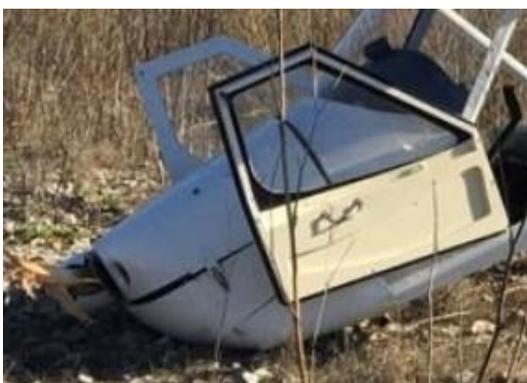
Fotografía 5. Daños en el morro de la aeronave
