COMISIÓN DE INVESTIGACIÓN DE ACCIDENTES E INCIDENTES DE AVIACIÓN CIVIL

Informe técnico ULM A-022/2018

Accidente ocurrido a la aeronave PRECEPTOR ULTRA PUP, Matrícula EC-YJP, el 31 de diciembre de 2018 en el aeródromo de Igualada – Ódena (Barcelona)

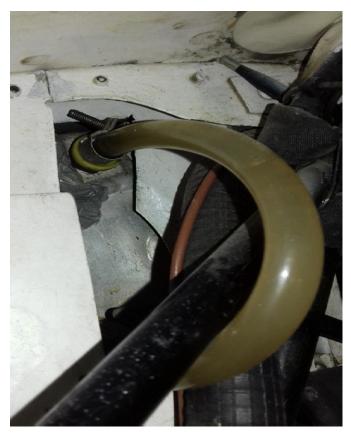
Figura 2. Tubo indicador de combustible

Para esta aeronave el indicador de combustible es de tipo visual, y consiste en un tubo de plástico transparente situado en el encastre del plano derecho y conectado al depósito, tal y como puede verse en la Figura 2.

El nivel de combustible dentro del tubo se corresponde con el nivel del mismo dentro del depósito.

Al verificar el nivel de combustible en los depósitos a través de las bocas de llenado, pudo observarse que era muy bajo en ambos, estando los mismos casi vacíos.

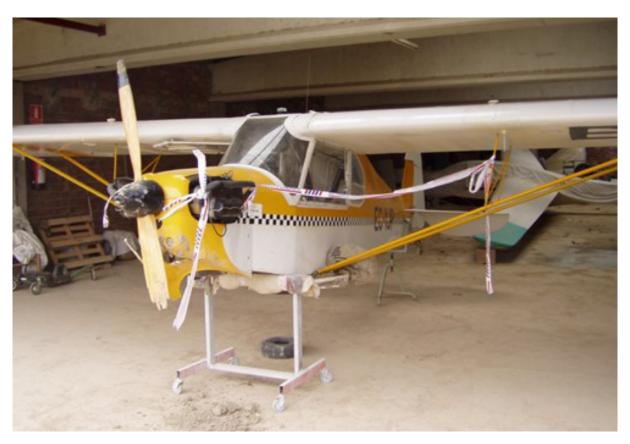
Figura 3. Aeronave estacionada en hangar

El piloto llevó a cabo el aterrizaje en una tierra situada a la izquierda de la pista 34. Aunque éste se realizó correctamente, la aeronave no rodó debido a que el terreno se encontraba embarrado, hundiéndose en el mismo las patas del tren principal. Esto dio lugar al colapso de las mismas, golpeando las palas de la hélice contra el terreno.

Se observó que las puntas de las palas de la hélice estaban dañadas por contacto con el terreno, así como que se había producido el colapso de las patas del tren principal, tal y como se aprecia en la Figura 3.

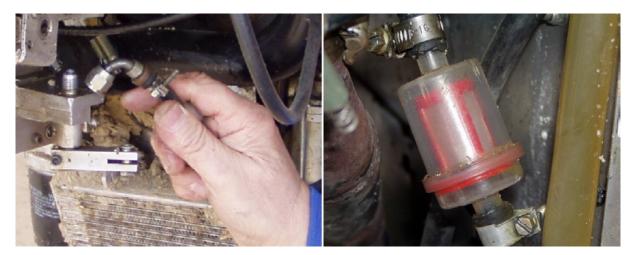
Figura 4. Aeronave estacionada en hangar

Para comprobar el funcionamiento del sistema de combustible, se desmontó la tubería de entrada al carburador y se accionó la bomba eléctrica. Se observó que aunque la bomba funcionaba correctamente, no era capaz de bombear combustible de los depósitos hacia el carburador, tal y como se observa en la imagen izquierda de la Figura 4.

Se observó que el filtro de gasolina estaba completamente vacío, sin ningún combustible en su interior. No se detectó ningún tipo de fuga a través de la cual hubiera podido producirse pérdida de combustible.

Es probable que el desplazamiento del combustible durante el viraje a derechas para incorporarse al tramo de base del circuito, debido al bajo nivel del mismo en los depósitos, provocara que la bomba de combustible pasara a funcionar en vacío, cortándose la alimentación hacia los carburadores y provocando la detención del motor.
