Informe técnico

ULM A-023/2021

Accidente ocurrido el día 14 de agosto de 2021,
a la aeronave Cosmos Chronos 16, matrícula
EC-YSY, en el embalse de Alloz (Navarra)

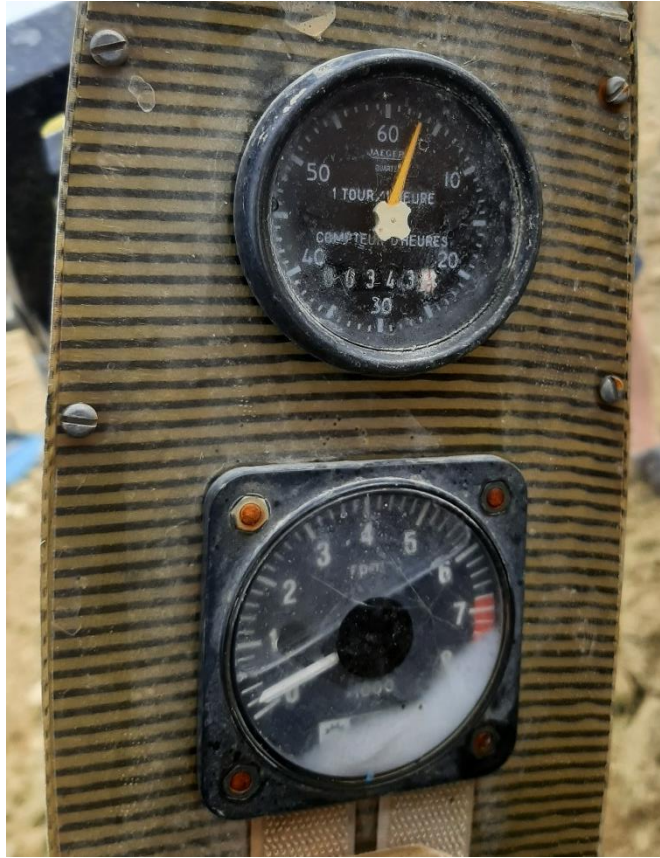
A continuación, se muestra una fotografía del panel de instrumentos de la aeronave accidentada⁸. La aeronave disponía únicamente de un contador horario y de un tacómetro de motor:

Ilustración 1: Panel de instrumentos de la aeronave accidentada

Para la realización de las pruebas de vuelo, el mismo artículo 11, requiere como mínimo un anemómetro, una brújula y un tacómetro. La aeronave accidentada disponía solamente de un contador horario y de un tacómetro de motor.

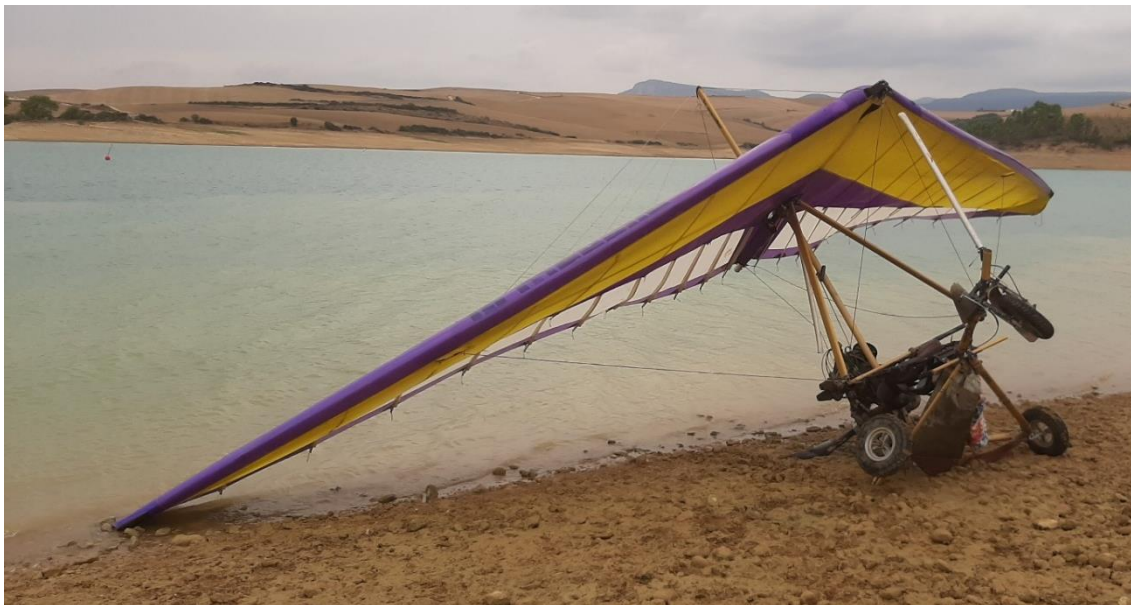
Ilustración 1: Vista general de la aeronave, lado derecho

La aeronave sufrió daños importantes: la tela del ala se rasgó, la estructura del tren de aterrizaje se deformó.

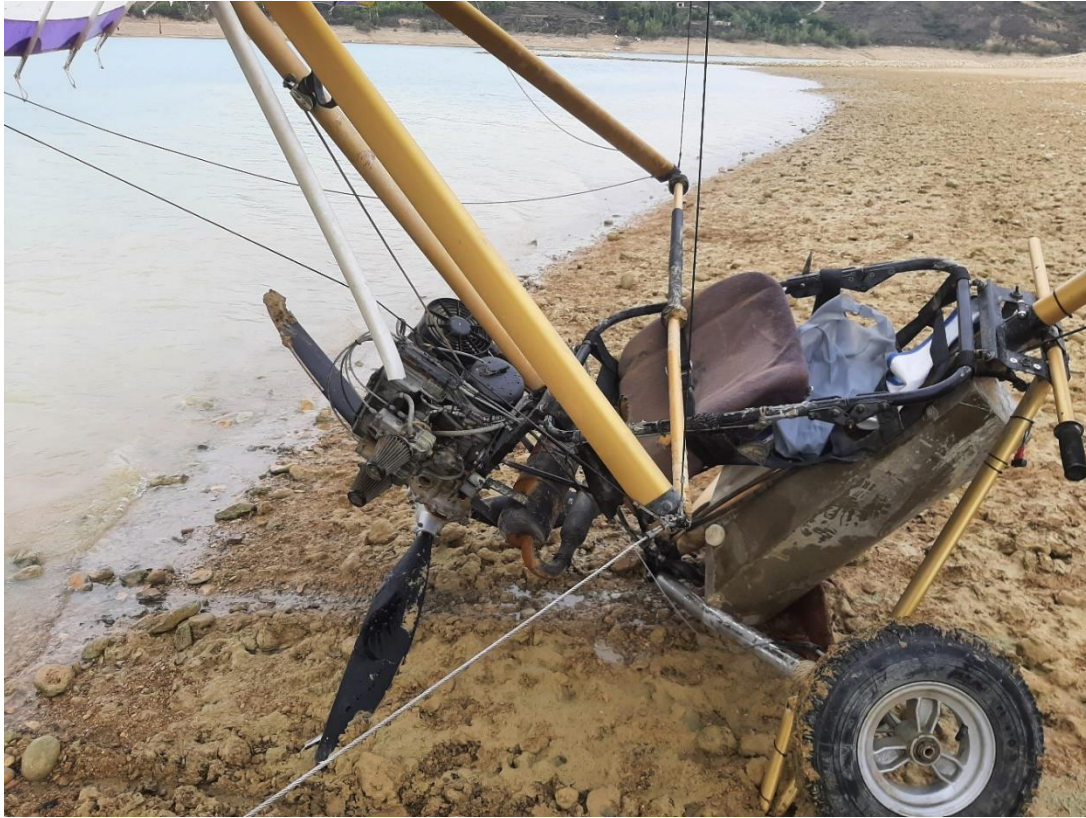
Ilustración 2: Detalle del motor y parte del tren de aterrizaje

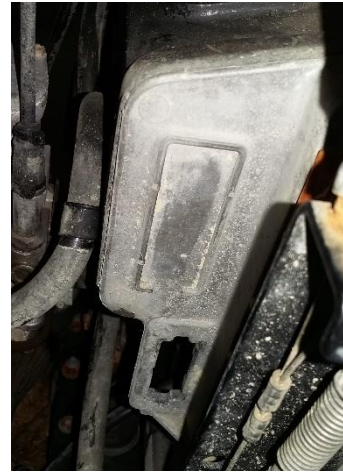
1.- Se observó que el motor de la aeronave accidentada carecía de número de serie como se muestra en la fotografía de la derecha. Durante la investigación, el piloto no aclaró el motivo:

- Había acumulación de carbonilla en los segmentos de los pistones.
- El motor carecía de la placa con el número de serie.

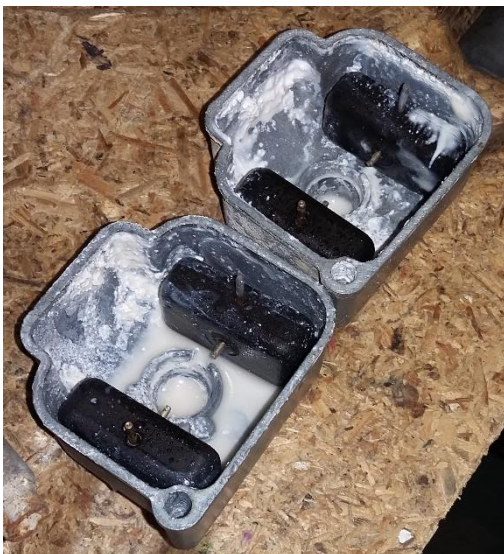
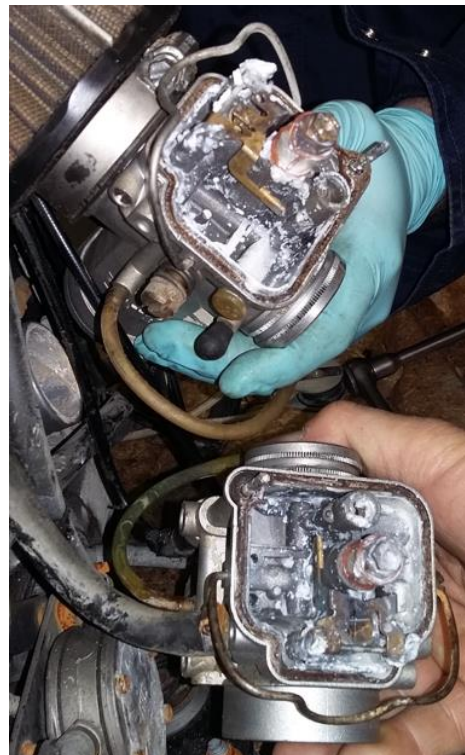
2.- Se desmontaron los carburadores y se estudiaron sus componentes. Las cubetas de los carburadores contenían una sustancia blancuzca que podría deberse al tiempo que estuvo el motor sumergido en el agua del pantano, el cual estaba contaminado según indicó el propietario de la aeronave:

Los flotadores se limpiaron y se concluyó que funcionaban correctamente. La aguja y el chicle de la aguja presentaban un ligero desgaste, aunque este no era determinante dado que las horas de funcionamiento no eran elevadas. Se concluyó que el estado del carburador y sus componentes era aceptable.

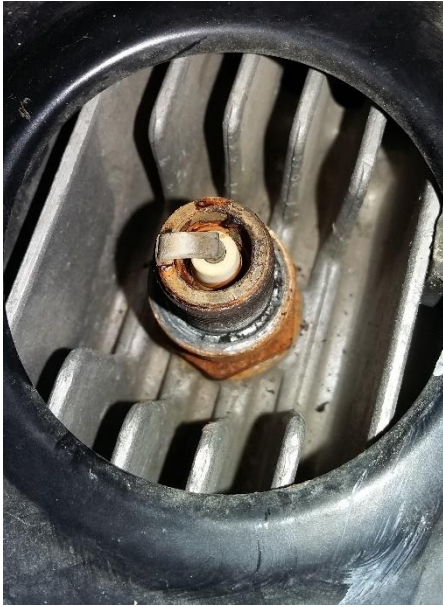
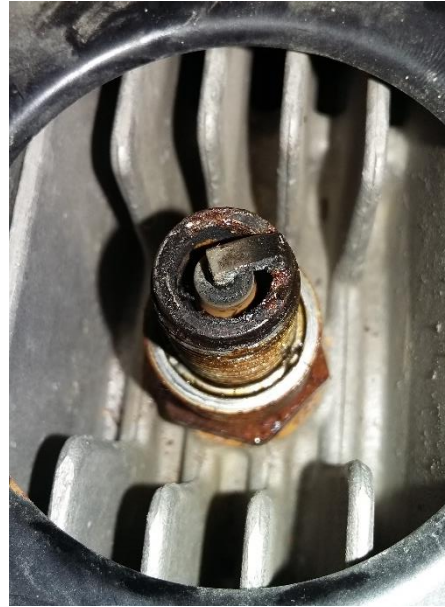
3.- A continuación, se inspeccionó el estado de las bujías. Las bujías presentaban un color diferente. La bujía de la zona MAG (fotografía izquierda) presentaba un color blancuzco y la bujía de la zona PTO (fotografía derecha) presentaba un color más negruzco:

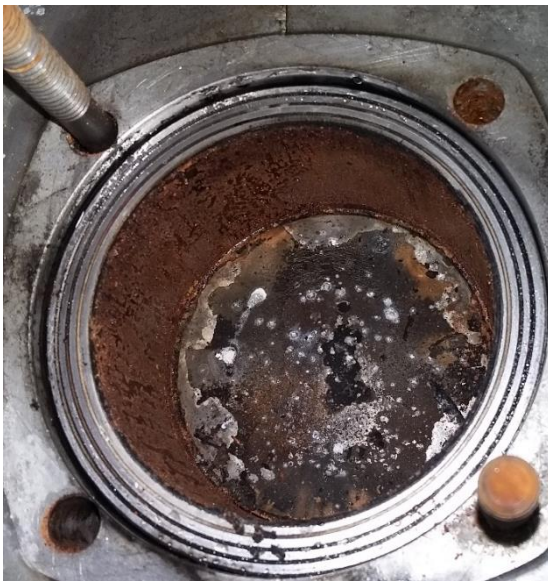
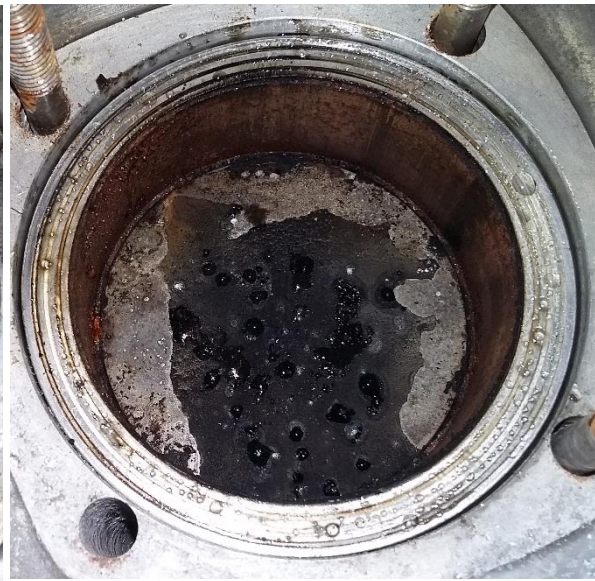
4.- Se desmontaron los cilindros para determinar si había indicios de sobrecalentamiento en el cilindro MAG. A la izquierda se muestra el cilindro MAG y a la derecha el cilindro PTO. El aspecto de los cilindros era diferente. Se concluye que el cilindro MAG estuvo funcionando a mayor temperatura al observarse sobrecalentamiento en el mismo:

El estudio del motor reveló que la pérdida de potencia del mismo estaba motivada por un sobrecalentamiento del cilindro MAG debido a la falta de refrigeración al no estar la correa del ventilador correctamente tensada, y por la acumulación de carbonilla en los segmentos de los pistones que impedían su correcto movimiento al estar agarrotados.

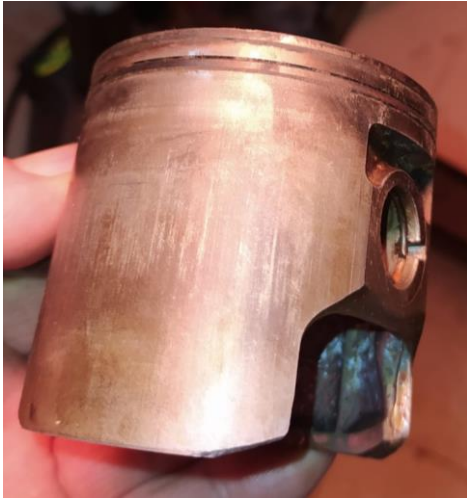
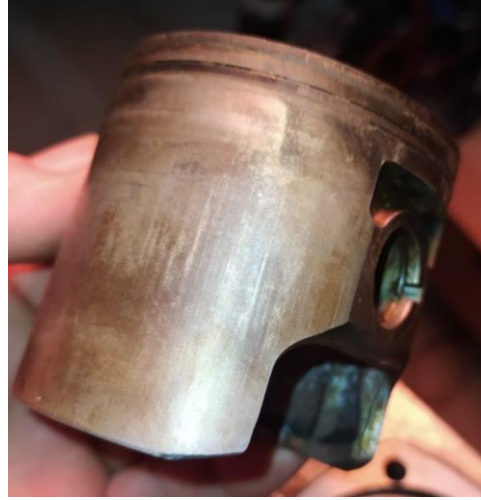
5.- Los segmentos de los pistones de ambos cilindros tenían un exceso de carbonilla que les impedía moverse y estaban agarrotados. El exceso de carbonilla era debido a un incorrecto mantenimiento. Se considera que el agarrotamiento de los segmentos es anterior a la falta de potencia experimentada por el piloto en este accidente.

Además, en diversas zonas de los segmentos faltaba el revestimiento superficial o tratamiento especial de protección contra el desgaste.

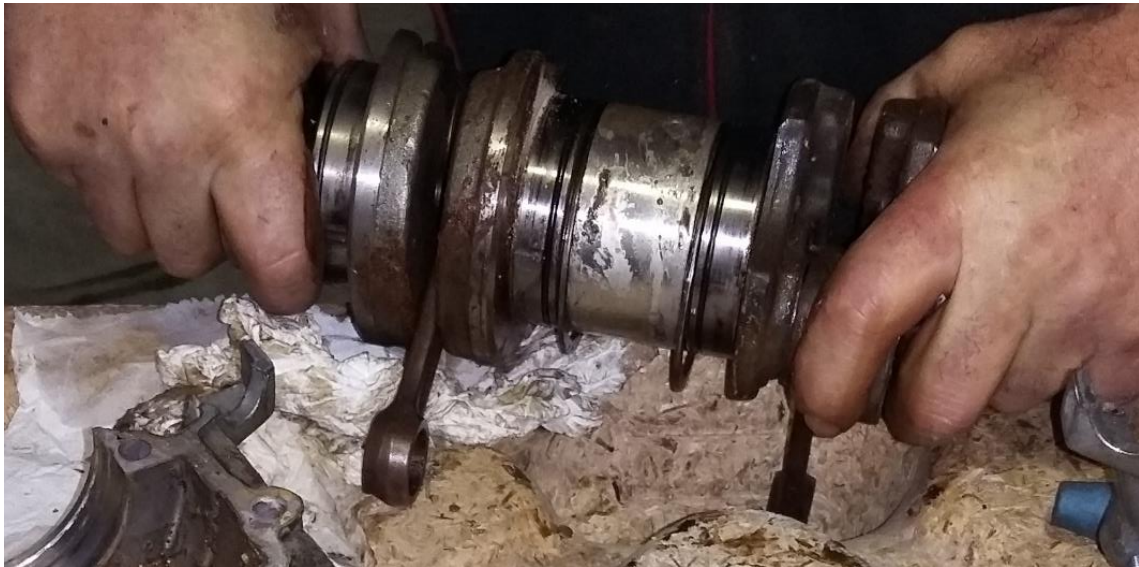
6.- Como las bielas de ambos cilindros no giraban se decidió desmontarlas para determinar qué les producía el agarrotamiento. Tras manipularlas se consiguió hacer girar la biela de la zona MAG; sin embargo, la biela de la zona PTO no daba la vuelta completa. Se concluyó que a esta biela le habría afectado más la oxidación y por ello a pesar de los intentos no era posible hacerla girar la vuelta completa. Debido a esto no pudo comprobarse la alineación del cigüeñal:

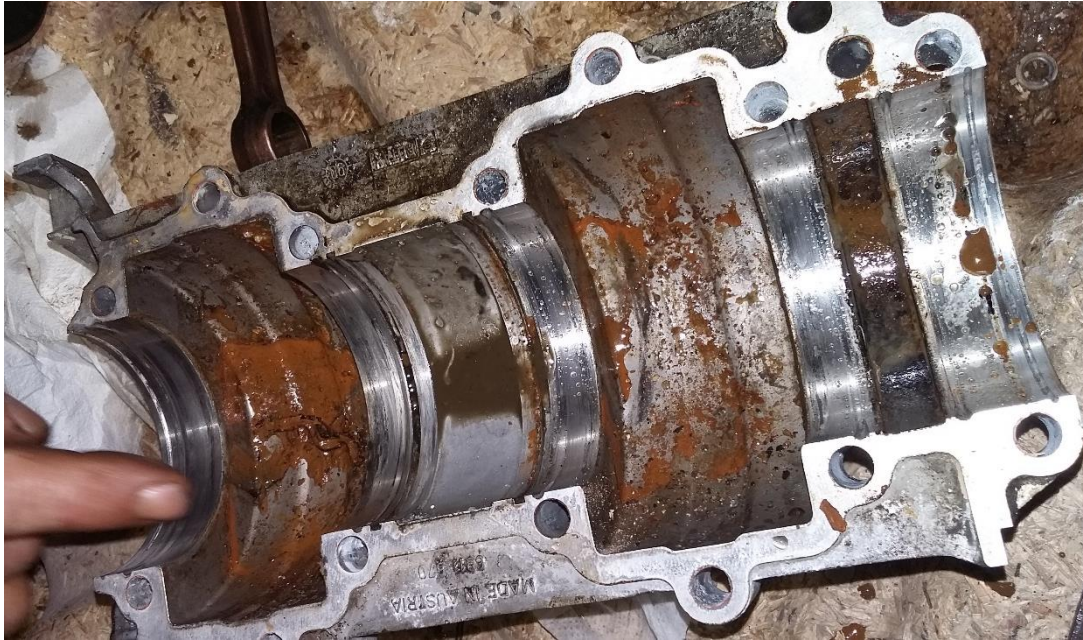
7.- En el cigüeñal se observan muestras de rozamiento:

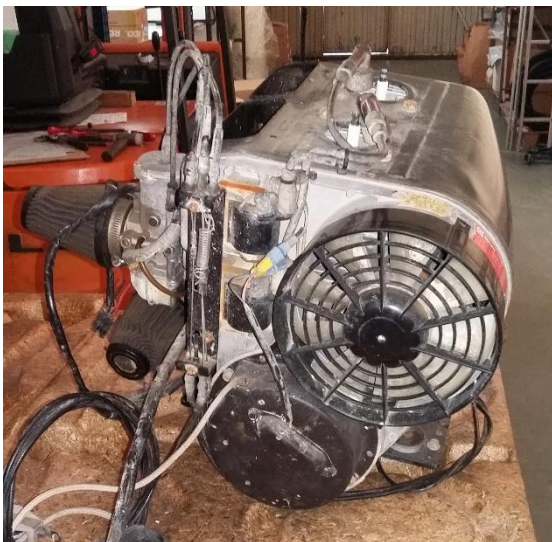
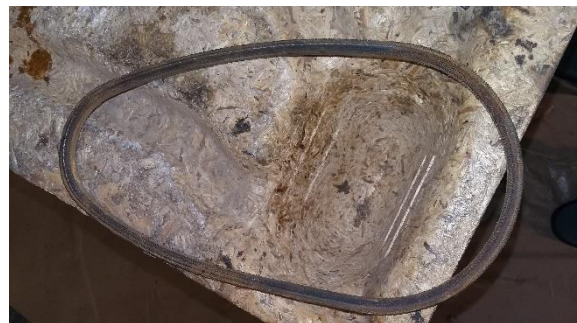
8.- Este motor se refrigera gracias a la corriente de aire generada por un ventilador, el cual es movido por el cigüeñal a través de una correa trapezoidal. La correa del ventilador de este motor patinaba ya que tenía cierta holgura. La correa ha de estar tensada para poder refrigerar correctamente el motor. El cilindro PTO, más alejado del ventilador, sufre menos que el cilindro MAG si la correa del ventilador no está correctamente tensada. La tensión de la correa ha de inspeccionarse cada 10 horas.
