INFORME TÉCNICO

ULM-A-023/2022

Accidente ocurrido el día 31 de julio de 2022 a la aeronave ICP SAVANNAH con matrícula EC-ZJG en el aeródromo de Igualada - Ódena (Barcelona, España)

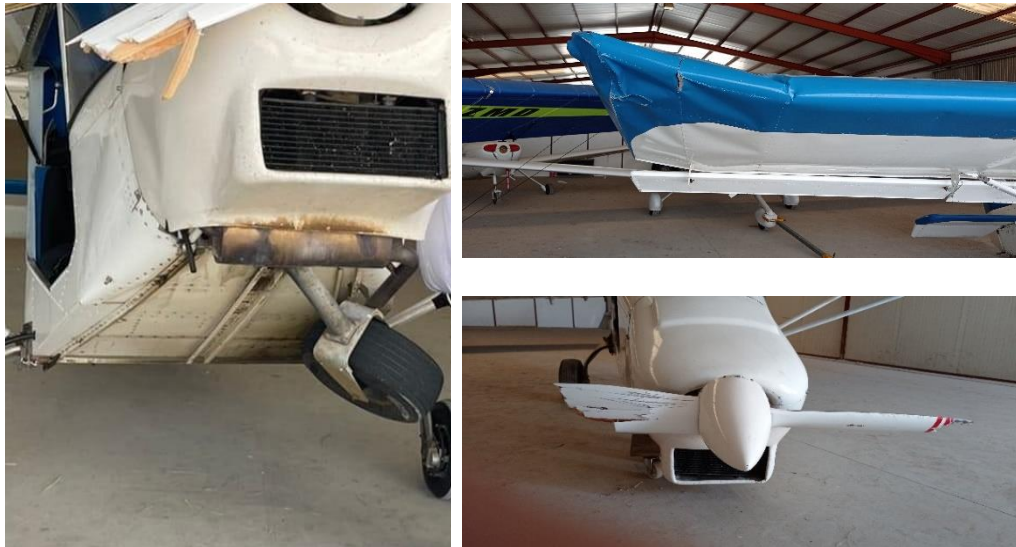
Durante el aterrizaje, se pisó el freno derecho bruscamente, y el avión se desvió hacia la derecha, haciendo que la pata delantera se plegase hacia la izquierda.

Al quedar doblada la pata la hélice golpeó contra el suelo rompiéndose por la mitad una de las palas y quedando la punta de la otra con una pequeña rotura.

La punta del plano derecho en la zona del borde de ataque también tocó en el terreno y se deformó ligeramente.

Figura 2. Daños en la aeronave

El impacto de ambos elementos contra el terreno se produjo con poca energía, dado que el avión se movía con poca velocidad, es decir, que el motor iba al ralentí y la hélice girando con pocas revoluciones. por eso los daños fueron de escasa consideración.
