Informe técnico

ULM A-024/2022

Accidente ocurrido el día 9 de agosto de 2022,
a la aeronave EVEKTOR EV-97 EUROSTAR
S.L., matrícula EC-LQT, en el aeródromo de
Robledillo de Mohernando (Guadalajara,
España)

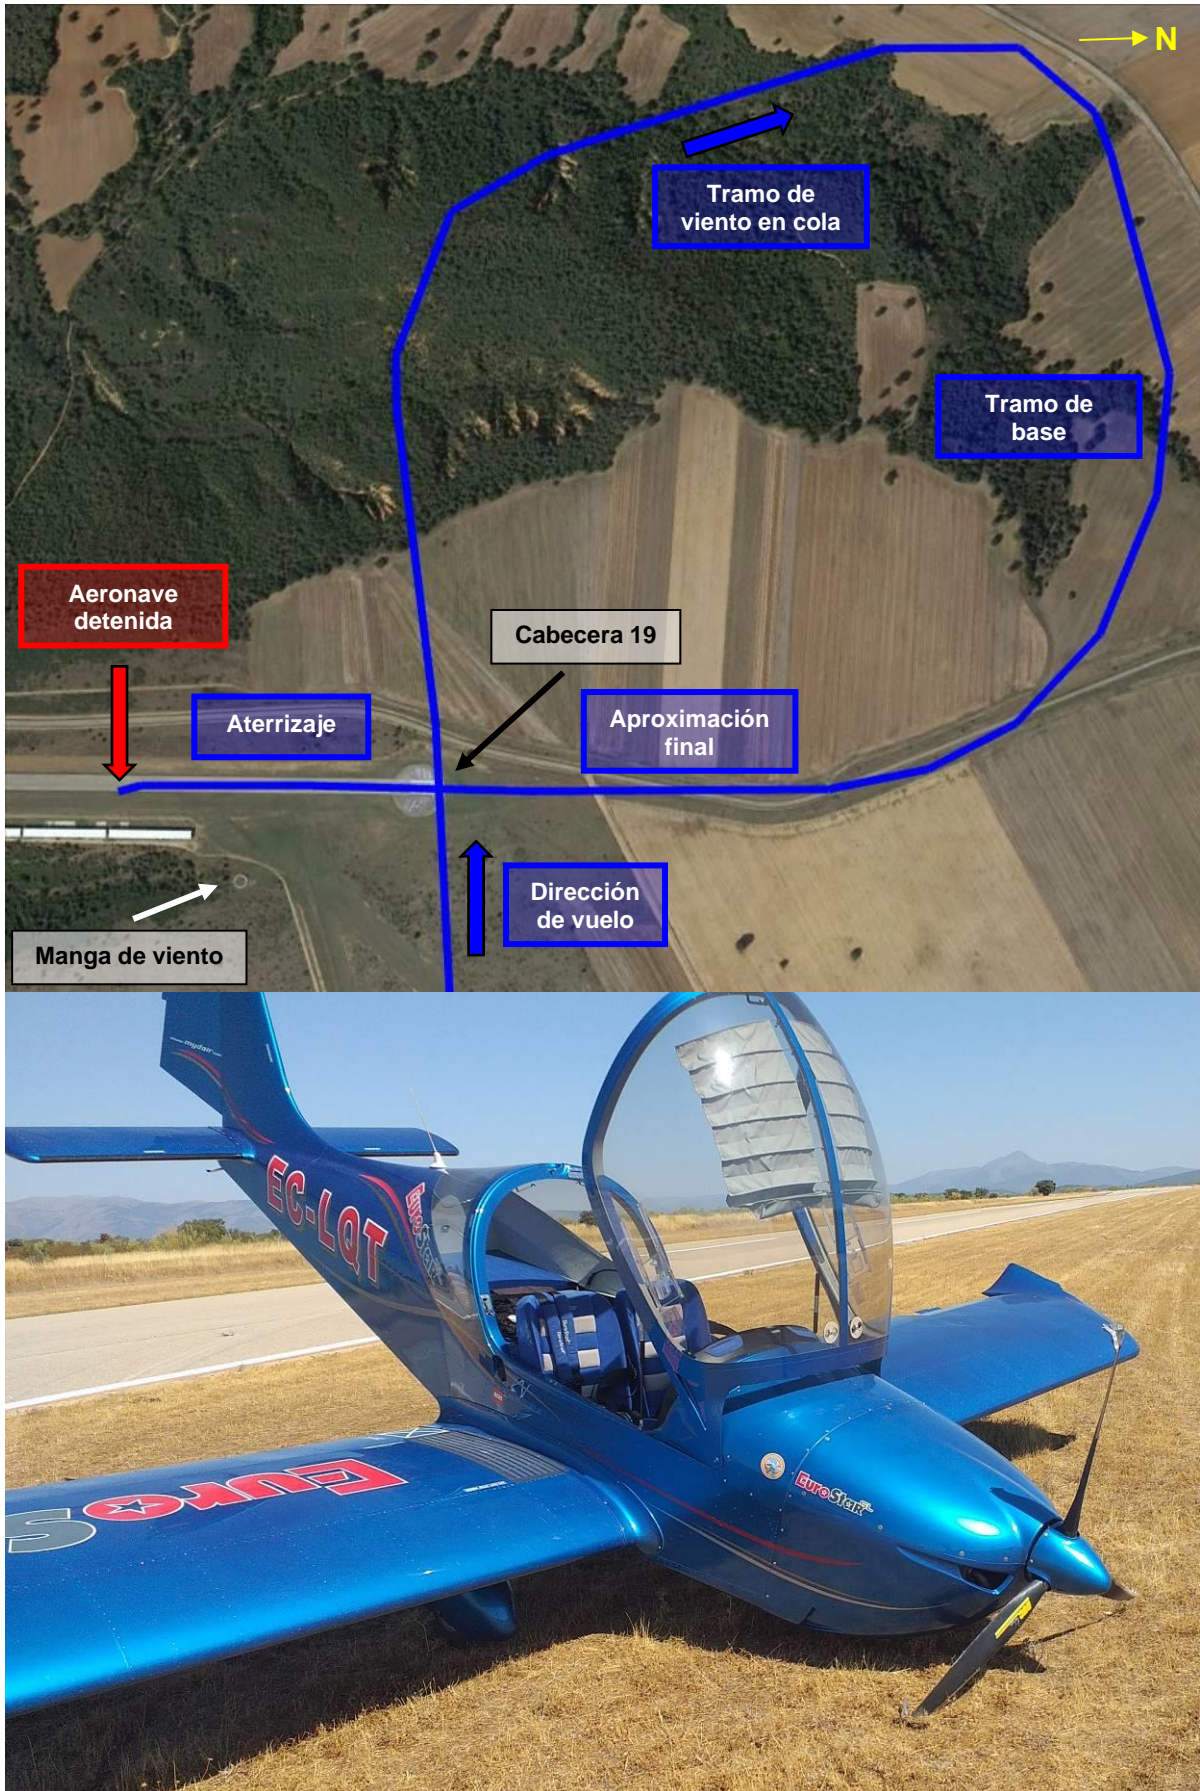
Durante la recogida, tras haber realizado un primer contacto con la pista con el tren de aterrizaje principal, el piloto notó que la aeronave ganaba altura, precipitándose inmediatamente después hacia la pista, y tocando esta con el tren de aterrizaje delantero, que colapsó. La aeronave continuó desplazándose por la superficie de la pista, desviándose hacia la izquierda del eje de esta. Finalmente, la aeronave se salió de la pista, quedando detenida sobre el borde izquierdo de la misma, a las 11:57 h.

Figura 1. Circuito de tránsito y aterrizaje previos al evento, y aeronave tras el evento, ya retirada de la pista.

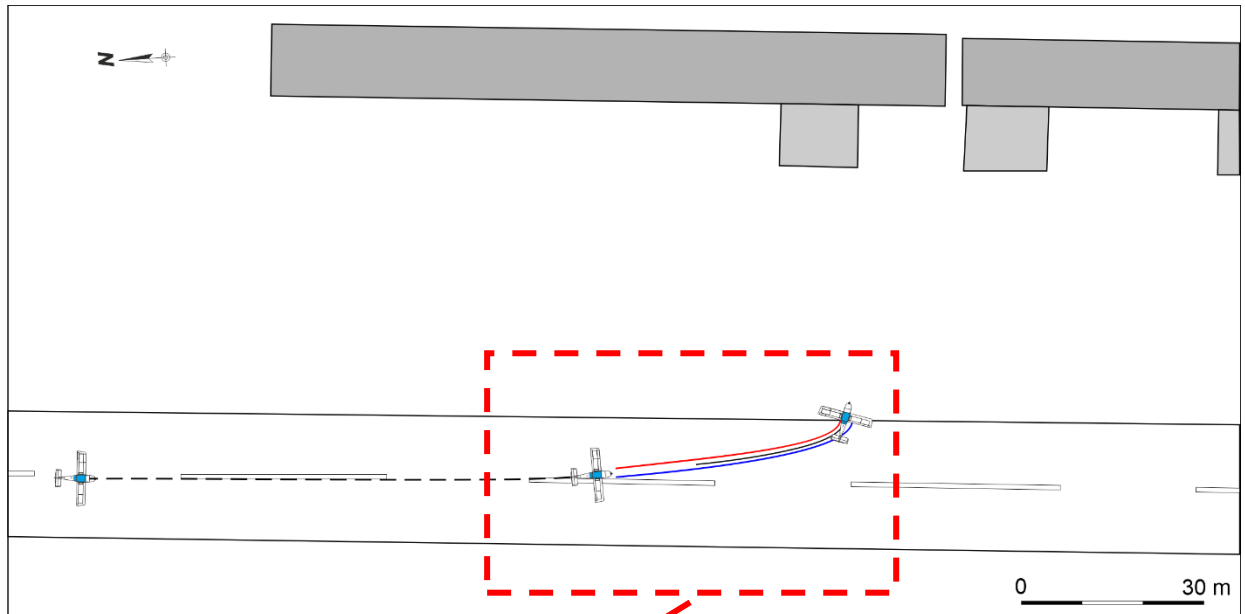
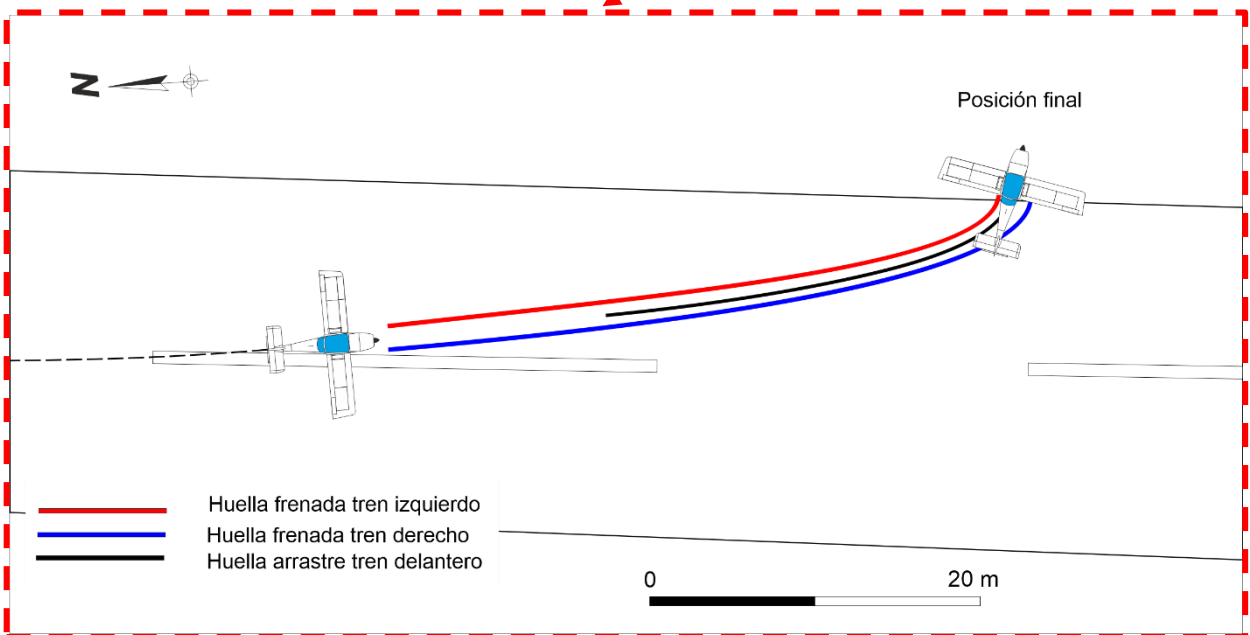
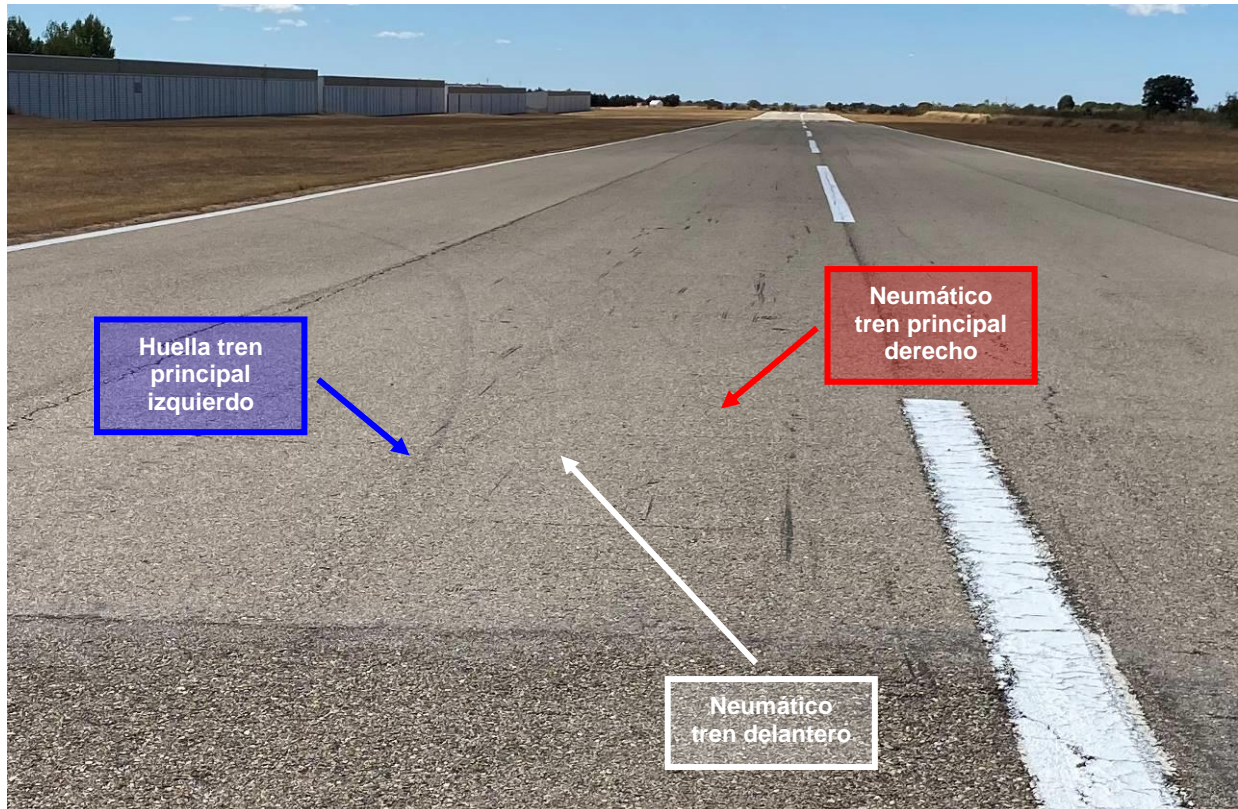
El tren de aterrizaje delantero colapsó tras contactar con el suelo de la pista, plegándose sobre sí mismo sobre el punto de rotura de la pata y hacia la parte inferior del fuselaje. Una vez colapsado el tren delantero, las palas de la hélice, que aún giraba, contactaron con el asfalto de la pista, lo que produjo daños y deformación en sus puntas. La dispersión de los restos no fue significativa: el tren de aterrizaje delantero quedó unido precariamente a la aeronave, mientras que pequeñas partes de su carenado y su llanta quedaron esparcidas sobre la trayectoria que describió la aeronave en la pista, a escasa distancia del punto donde esta quedó finalmente detenida.

Se identificaron marcas dejadas por la aeronave en el asfalto de la pista a unos 343 m del umbral de la pista 19, donde se observaron huellas dejadas por el tren de aterrizaje. La huella del neumático izquierdo del tren principal, más marcada en la pista que la del derecho, se encontraba 1,50 m a la izquierda del eje de la pista. Las marcas de ambos neumáticos del tren principal se prolongaban describiendo una trayectoria curva hasta el borde izquierdo de la pista,

y la separación entre ambas era de 1,60 m (misma distancia que la definida entre las ruedas del tren principal), distancia que se mantuvo constante en todo su trazado. Se identificó una tercera marca de arrastre correspondiente al tren de aterrizaje delantero ya colapsado, ubicada entre las dos anteriores y de coloración distinta a estas, que se prolongaba de igual manera hacia el borde izquierdo de la pista, y finalizaba pasado este, sobre el terreno de tierra.

Figura 2. Trayectoria final de la aeronave y huellas en la pista.

Por otro lado, se concluyó que los daños presentes en la aeronave y las huellas identificadas en el asfalto de la pista eran coherentes con:

- El colapso del tren de aterrizaje delantero tras contactar con la pista, y
- El desplazamiento de la aeronave sobre la pista ya sin control direccional y con el morro bajo, debido al colapso del tren de aterrizaje delantero.

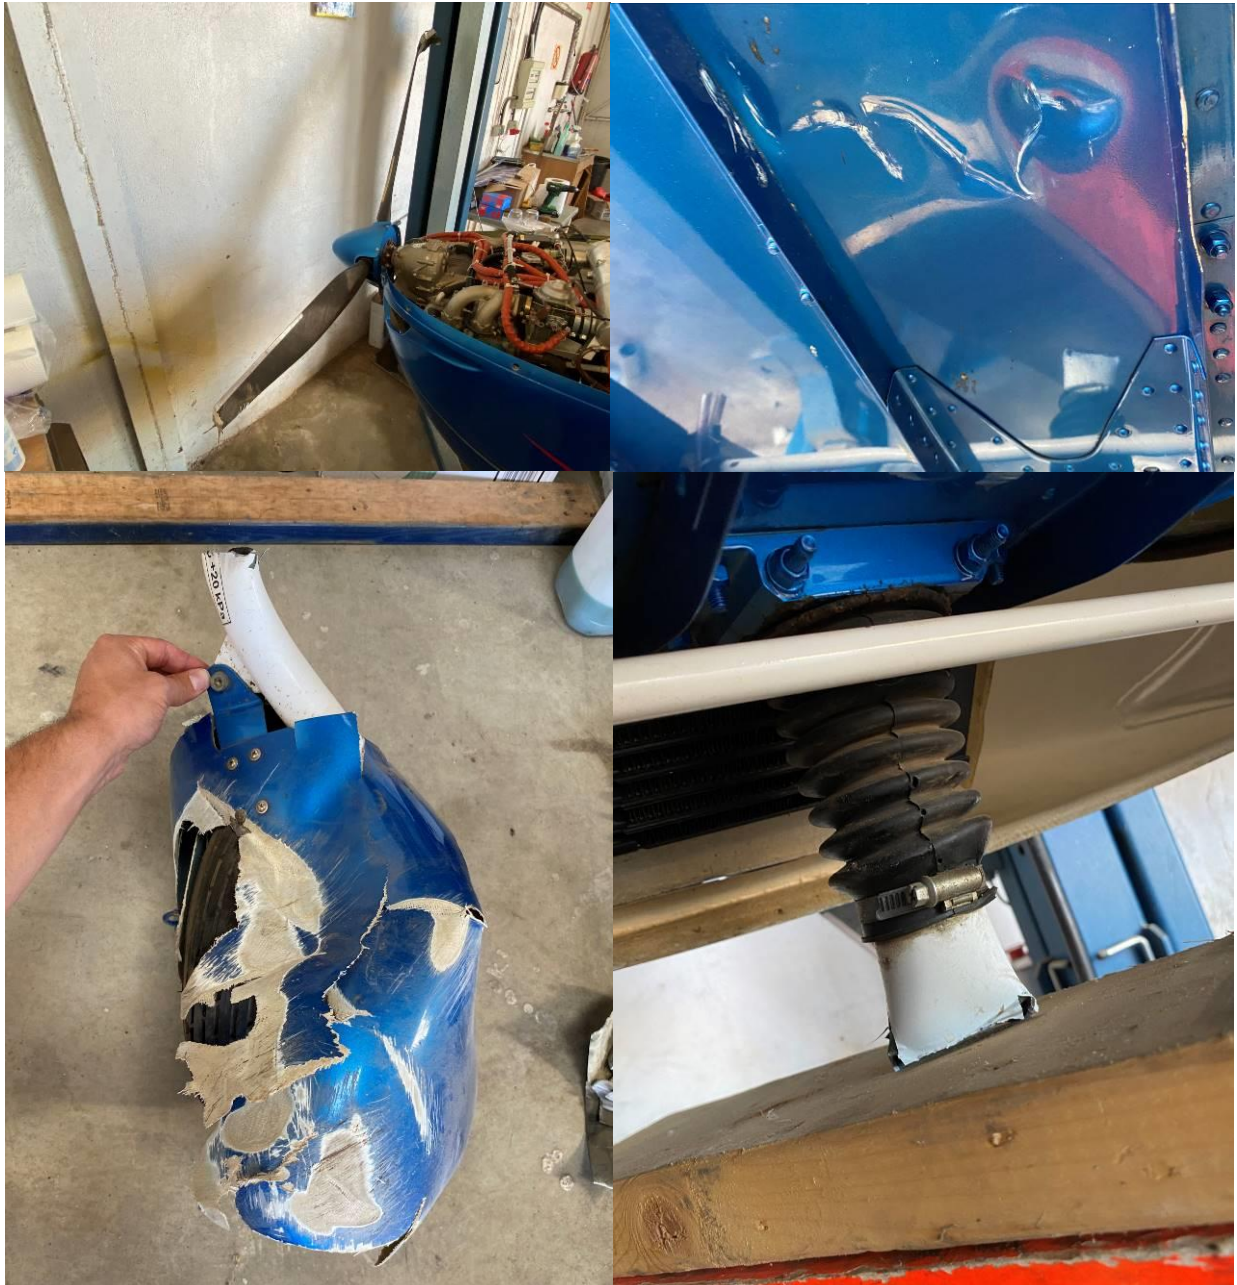
La aeronave sufrió daños importantes, concretamente en el tren de aterrizaje delantero, la parte inferior del fuselaje y las tres palas de la hélice.

- El reglaje del QNH en el altímetro estaba fijado en 1022 mbar.
- Tren de aterrizaje delantero:
 - La pata se había roto por flexión.

- La rueda y su carenado presentaban marcas de impacto y arrastre contra el asfalto de la pista. Se había desprendido material de la llanta y el neumático presentaba cortes.
- La estructura principal a la que se encuentra sujeto el conjunto del tren de aterrizaje delantero no presentaba daños.
- La parte inferior del fuselaje mostraba abolladuras y hendiduras debidas al impacto contra su superficie del tren de aterrizaje delantero.
- Las palas de la hélice mostraban daños y deformación en sus puntas, debidas al contacto con el asfalto de la pista.

Figura 3. Daños identificados en la aeronave.

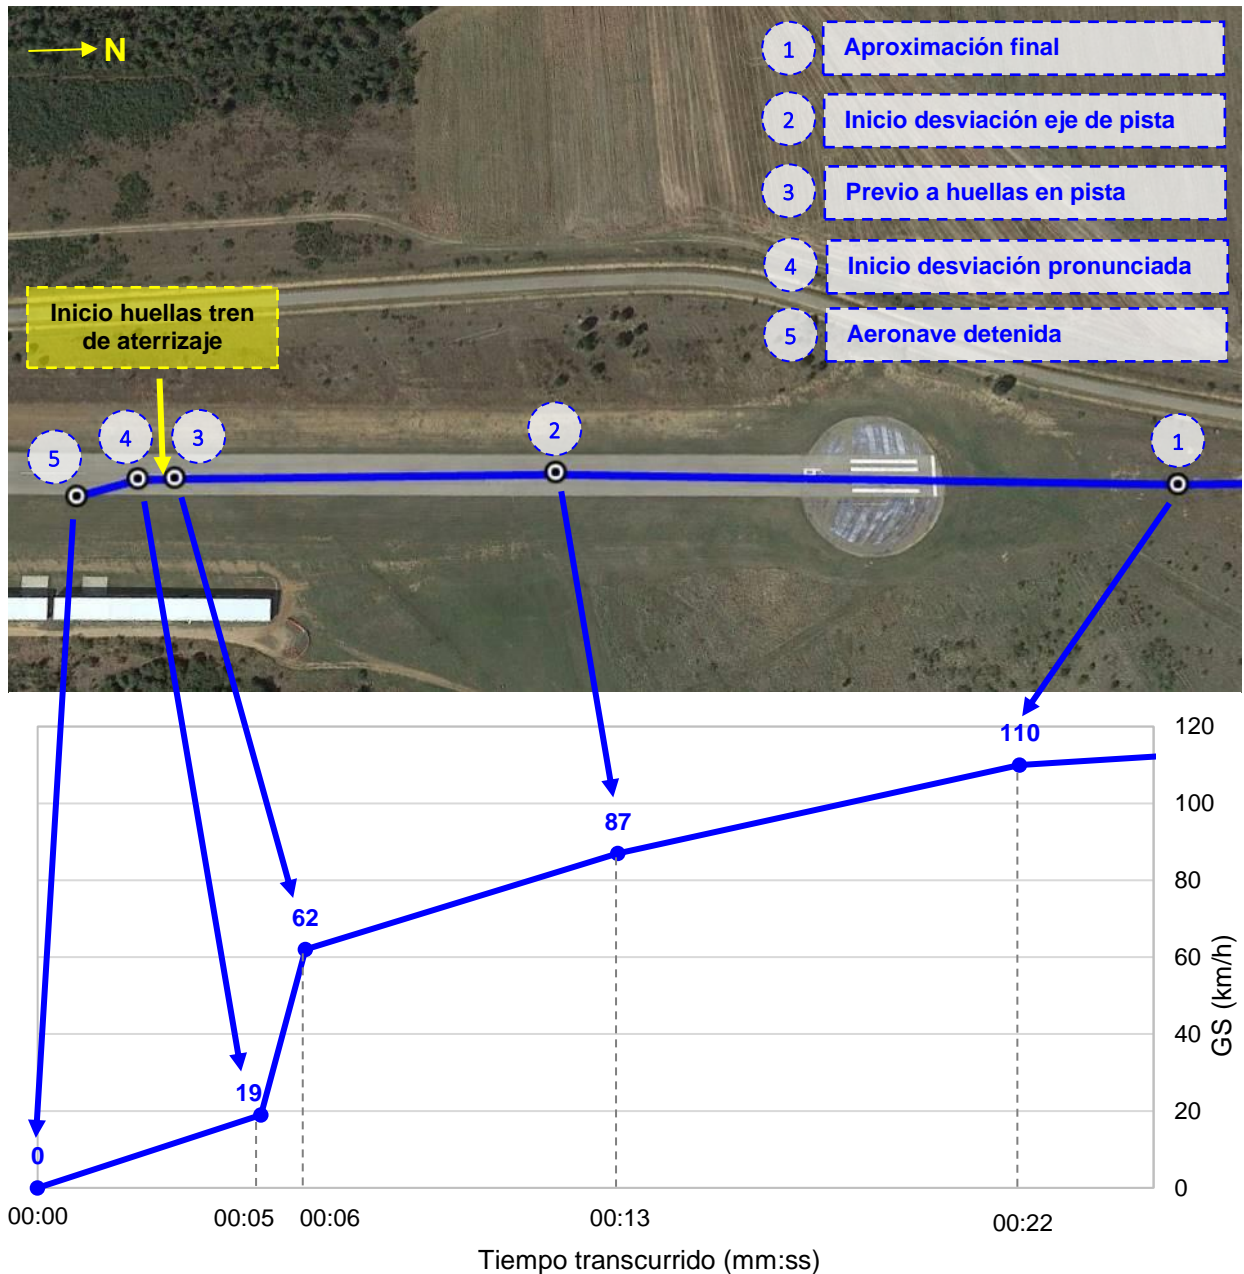
En la figura expuesta a continuación se muestra la trayectoria seguida por la aeronave en el último tramo de la aproximación final y el aterrizaje. Se muestra además el punto a partir del cual se identificaron las huellas del tren de aterrizaje en el asfalto de la pista. El gráfico muestra los valores de velocidad con respecto de tierra (GS) en función del tiempo transcurrido, para los instantes registrados por el dispositivo GPS.

Figura 4. Trayectoria y GS (km/h) en la aproximación final y el aterrizaje.

Instante	GS (km/h)	IAS (km/h)
1	110	106
2	87	82
3	62	57

- En el instante registrado en aproximación final antes de llegar a la pista (instante n°1), la IAS era similar a la recomendada por el Manual de Operación del Piloto para realización de dicha fase (110 km/h).
- En el instante en que se inició el desvío de la aeronave con respecto de la pista (instante n°2), la IAS era un 17% mayor que la recomendada por el Manual de Operación del Piloto para realizar la toma (70 km/h).
- En el instante registrado previo a las huellas identificadas en la pista (instante n°3), la IAS estaba por debajo de la velocidad de pérdida con los flaps ajustados en "LANDING 1" (63 km/h).

A la vista de los datos de GPS y la ubicación de las huellas identificadas en la pista, se considera que la maniobra de recogida y la toma prácticamente ocurrieron en los 6 s que transcurrieron entre el instante en que la aeronave comenzó a desviarse ligeramente hacia la izquierda del eje de la pista y el punto inmediatamente anterior a la aparición de las huellas del tren de aterrizaje en el asfalto de esta (respectivamente, los instantes nº2 y nº3 indicados en la figura del apartado 1.16.2).

Previamente a la recogida, la aeronave volaba un 17% por encima de la velocidad recomendada por el Manual de Operación del Piloto para realizar dicha maniobra. Teniendo en cuenta que la recogida conlleva variar la actitud (el ángulo de ataque) de la aeronave para asentar en primer lugar las ruedas del tren principal en el suelo, se considera que este exceso de velocidad contribuyó a elevar la aeronave durante la realización de esta maniobra.

En base a las anteriores consideraciones es coherente deducir que la aeronave, tras elevarse sobre el suelo ya sin potencia del motor aplicada, perdió rápidamente velocidad, precipitándose contra el asfalto de la pista. El piloto, independientemente de que actuase sobre los mandos de vuelo o no, al no ser consciente del origen de este cambio de actitud de la aeronave, no tomó las medidas apropiadas para evitar la toma con el tren de aterrizaje delantero.
