Informe técnico

ULM A-026/2021

Accidente ocurrido el día 5 de noviembre de 2021 a la aeronave TECNAM P-92 ECHO SUPER, matrícula EC-GF4, en el término municipal de Navalcarnero (Madrid).

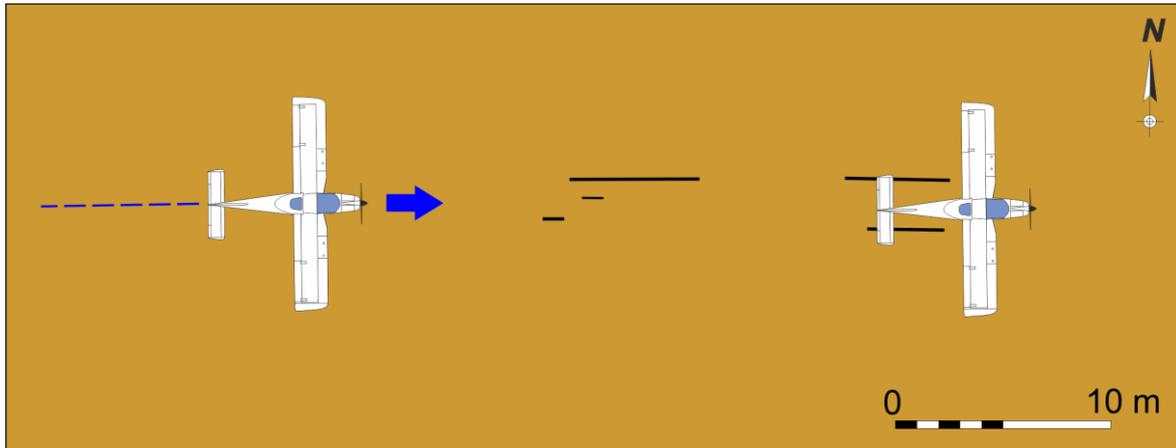
Las huellas sobre el terreno estaban distribuidas por un espacio de 21 m de longitud, y consistían en tres huellas iniciales de diferente longitud paralelas al recorrido de la aeronave en tierra, y dos huellas posteriores, también paralelas entre sí y con las huellas iniciales, cuyo inicio estaba 8 m después del final de la última de las huellas iniciales.

La separación máxima entre las huellas externas iniciales coincidía con la separación de las huellas posteriores.

Fig. nº 2.- Detalle de huellas sobre el terreno

La disposición de las huellas sobre el terreno se corresponde con el contacto contra éste de las ruedas del tren de aterrizaje, de manera que inicialmente contactó con la rueda derecha del tren principal y posteriormente con la izquierda y con la rueda de morro.

Tras el contacto, éstas dos últimas no rodaron más allá de un metro, siendo la izquierda la que rodó por espacio de 6 m antes de que la aeronave se fuese de nuevo al aire, hasta que 8 m después volviese a contactar con el terreno, a través de las ruedas del tren principal rodando de nuevo unos 5 m hasta detenerse.

Aunque se trataba de un terreno de labor amplio y despejado, idóneo para la realización de un aterrizaje de emergencia, y que la toma se llevó a cabo en la dirección de los surcos, el terreno se encontraba húmedo y blando propiciando que las ruedas de la pata de morro y la derecha del tren principal se clavaran en el terreno hasta colapsar.

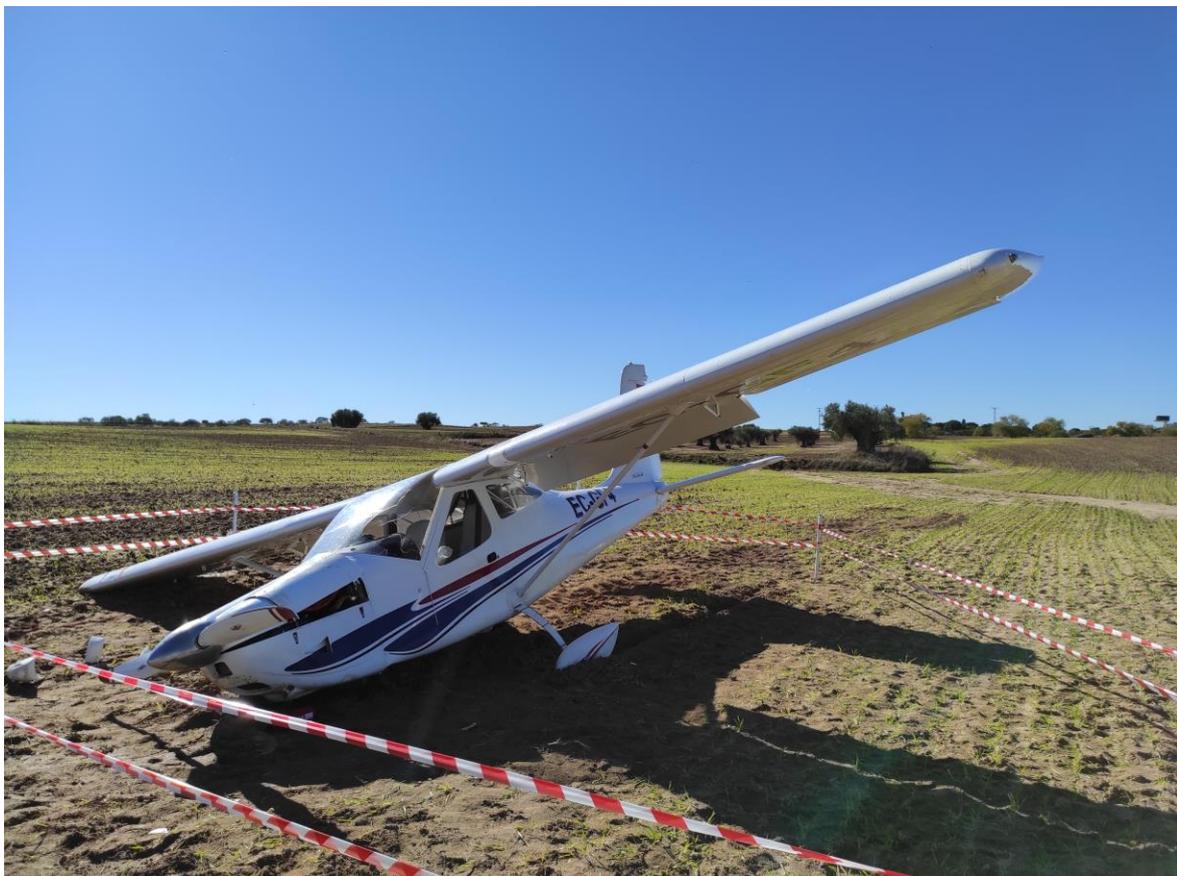
Los restos estaban concentrados en el mismo punto, y apoyados sobre el terreno con la punta del plano derecho y la parte inferior derecha del fuselaje delantero.

La aeronave presentaba arrugas en el extradós del plano derecho, roturas y deformaciones en la parte inferior delantera del fuselaje y las patas de morro y derecha del tren principal se encontraban rotas.

Fig. nº 3.- Estado final de la aeronave

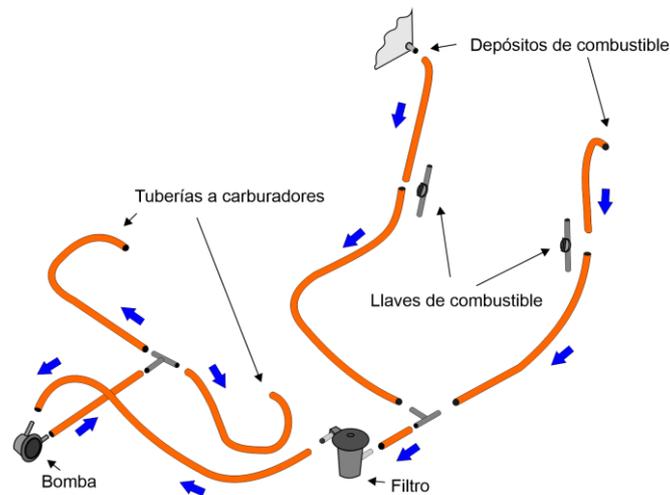
La aeronave dispone de dos depósitos de combustible situados en los planos. En las tuberías de conexión de los depósitos con el filtro de combustible hay dos llaves, situadas en los montantes delanteros para abrir o cerrar el suministro de cada uno de los depósitos.

Tanto fue así, que cree que, a la hora de configurar la aeronave para el aterrizaje, pasando de vuelo de crucero con un solo depósito en servicio a los dos depósitos en servicio, manipuló erróneamente las llaves de combustible, de manera que cerró la que se encontraba abierta en vez de abrir la que estaba cerrada, ya que poco después de dicha actuación fue cuando el motor se paró.

toma de emergencia no fueron totalmente correctas puesto que el piloto no se percató de que la posición de ambas válvulas de combustible ya habían sido puestas anteriormente en posición OFF, lo que llevó a la falta de suministro de combustible al motor con la consiguiente parada de éste, como también quedaba patente por la ausencia de combustible observada en los carburadores.

Las llaves de combustible de los depósitos habían sido posicionadas en OFF simultáneamente.
