Informe técnico

ULM A-027/2021

Accidente ocurrido el día 21 de noviembre de 2021 a la aeronave ULM ICP Bingo, matrícula EC-EB3, en las proximidades del aeródromo de Mérida/Royanejos (Badajoz)

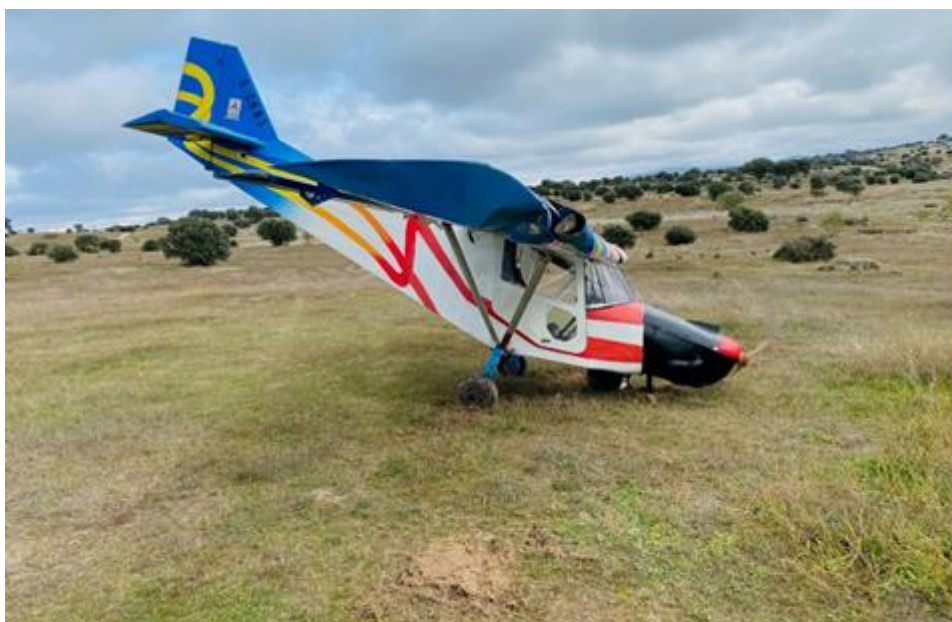
La aeronave sufrió la rotura de la pata de morro, deformaciones y roturas en el plano izquierdo por el impacto contra el ramaje de una encina y daños en la punta del plano derecho por impacto contra el terreno.

Figura nº 1.- Estado del ULM tras el aterrizaje de emergencia.

En su recorrido encontró una roca sobresaliendo de la pradera que le indujo a girar levemente a la izquierda, que llevó a la aeronave unos metros más adelante a impactar con el extremo del plano izquierdo con una carrasca. Esto introdujo un brusco giro a la izquierda del ULM hasta ceder su pata de morro y llegar a tocar con la punta del plano derecho contra el suelo. El recorrido de aterrizaje fue de 60 metros hasta su detención, 20 metros hasta desviarse y 40 metros tras el impacto.

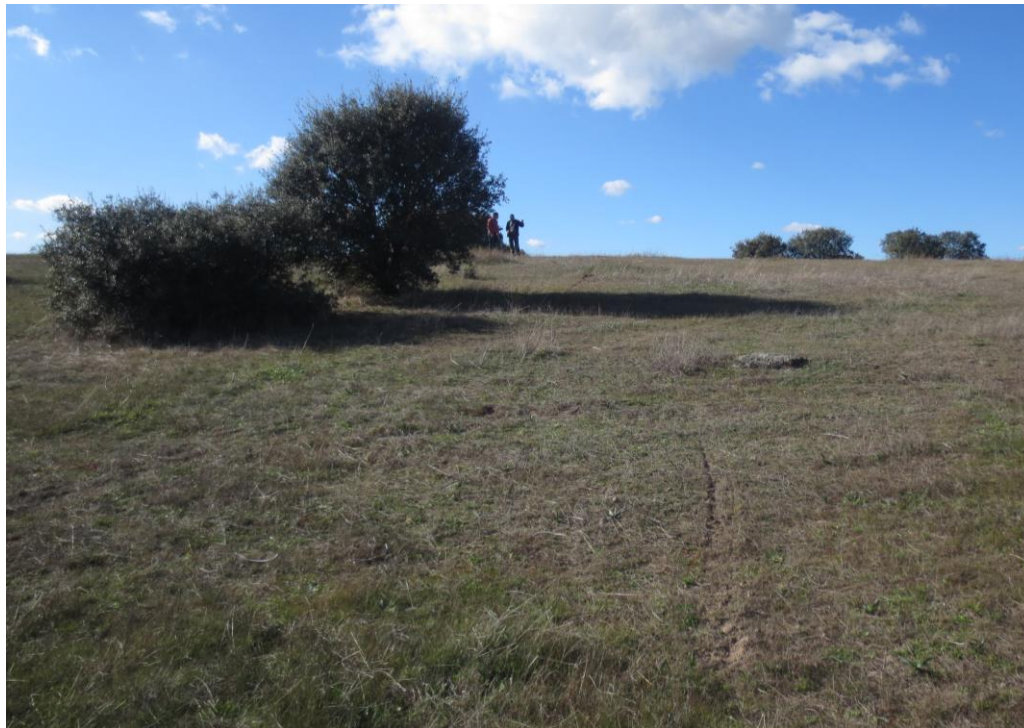
Figura n° 2.- Huellas del recorrido del ULM en el aterrizaje.

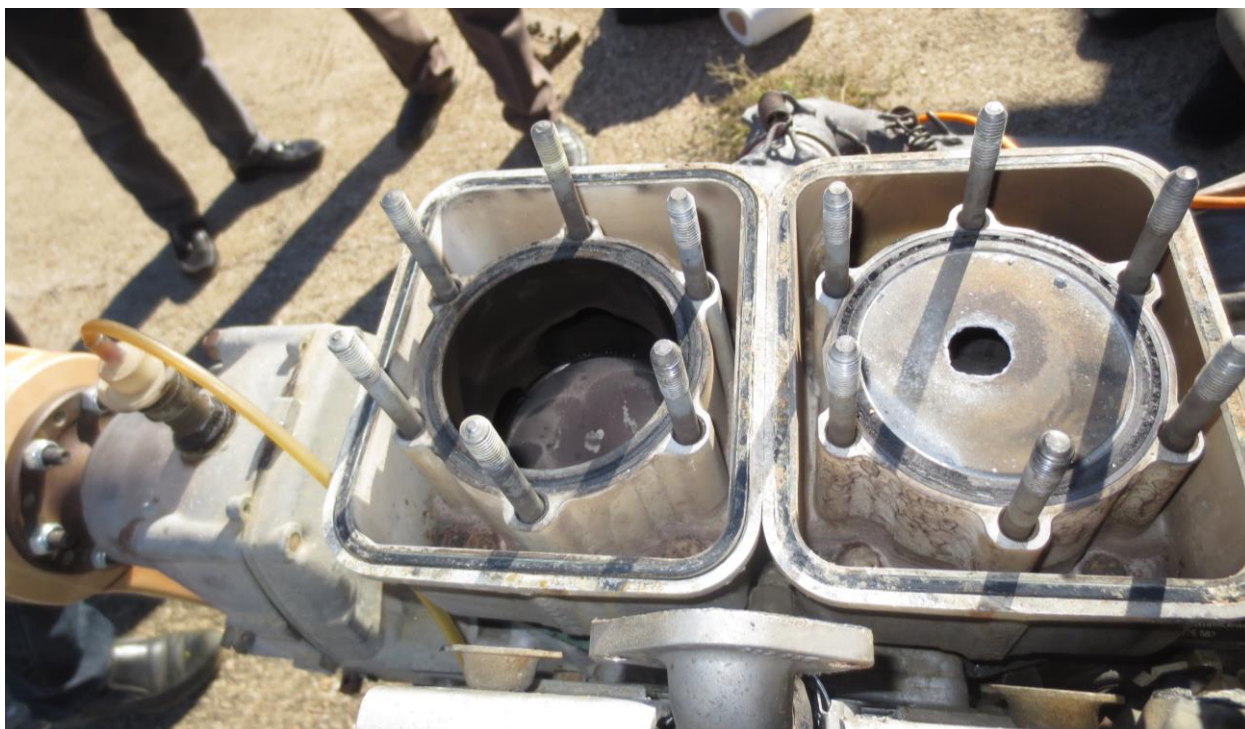
Abierto el capot del motor, lo primero que se observó por su aspecto era una falta absoluta de mantenimiento de éste, no había líquido refrigerante en los radiadores, una bujía tenía rota la

Figura nº 3.- Estado de los pistones del motor Rotax 582 UL s/n 39-57276.

porcelana y oxido asociado, las pipas de las bujías estaban sujetas con alambre, el sensor de temperatura de culata estaba fuera de su alojamiento y roto, también presentaba una coloración indicativa de haber sufrido sobre temperaturas o calentamientos.

En el desmontaje de la culata se comprobó que las tuercas habían perdido el par de apriete, indicador de un fuerte sobrecalentamiento. El pistón del cilindro trasero ó MAG estaba perforado con un orificio de dos centímetros de diámetro y el delantero ó PTO tenía claros indicios de un inicio inminente. Este estado de degradación y daños del motor lo dejaba inoperativo, como se pudo comprobar al hacer una prueba funcional del mismo.

La ausencia de líquido en el circuito de refrigeración del motor, el mal estado de algunos componentes, las indicaciones de haber sufrido sobre temperaturas y la perforación del pistón del cilindro trasero, MAG, del motor, muestran claramente un mantenimiento deficiente.

La causa del accidente fue el aterrizaje de emergencia fuera de campo motivado por la parada del motor en vuelo debido a su deficiente mantenimiento que auspició su sobrecalentamiento repetido y la perforación del pistón del cilindro trasero.
