Informe técnico

ULM A-028/2021

Accidente ocurrido el día 19 de noviembre de 2021, a la aeronave FLIGHT DESIGN CTSW, matrícula EC-JKJ, de operación privada, en el aeródromo de Las Infantas (Jaén, España)

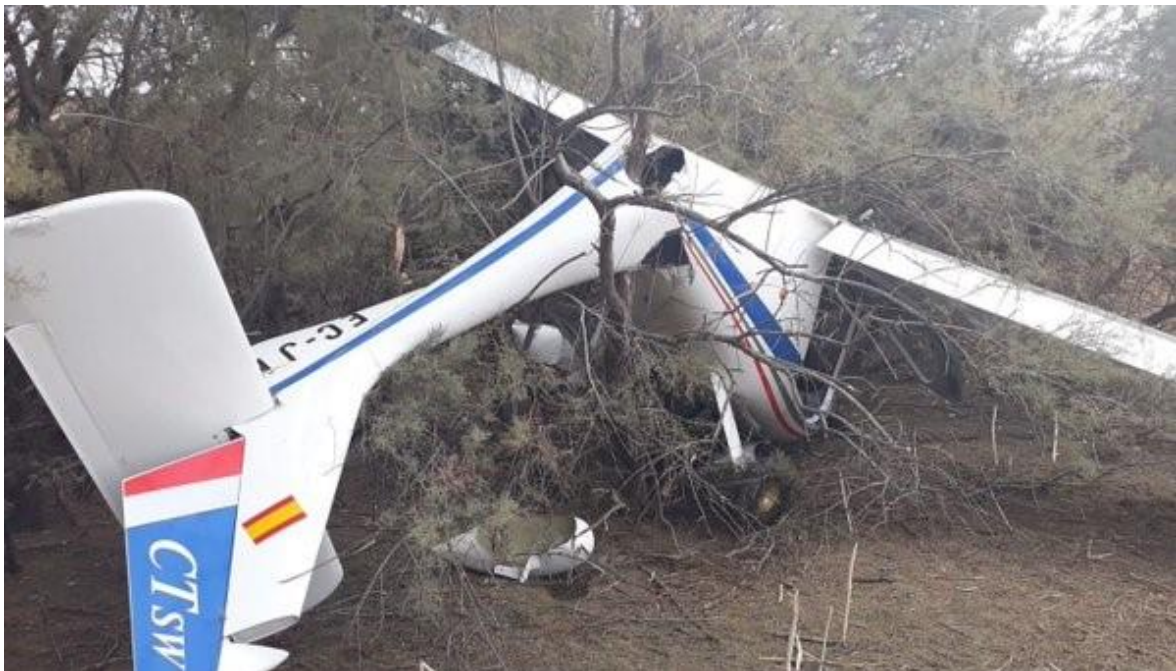
Tomó tierra en el umbral de la pista, según el testimonio del piloto, a una velocidad que no pudo precisar y después de rodar unos 40 m, se desvió hacia la izquierda. Al intentar rectificar la trayectoria, la aeronave se salió de la pista por el lado derecho, impactando y deteniéndose en unos arbustos adyacentes.

Fotografía 1. Aeronave en el lugar del accidente

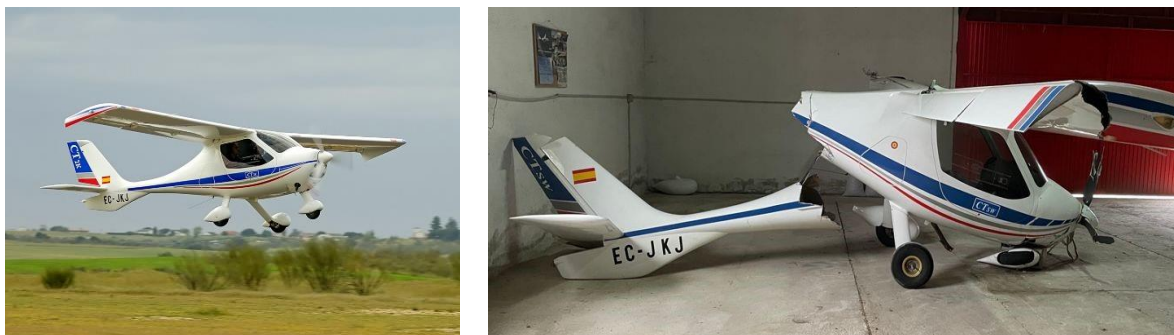
En cuanto al modelo de Flight Design CT se ha identificado con la misma matrícula EC-JKJ la aeronave marcada como CT2K y en la actualidad, marcada como CTSW (ver fotografía 3). Por lo tanto, en algún momento la configuración alar de la aeronave fue modificada, aunque no esté documentada.

Fotografías 3. Aeronave del suceso marcada con dos modelos diferentes

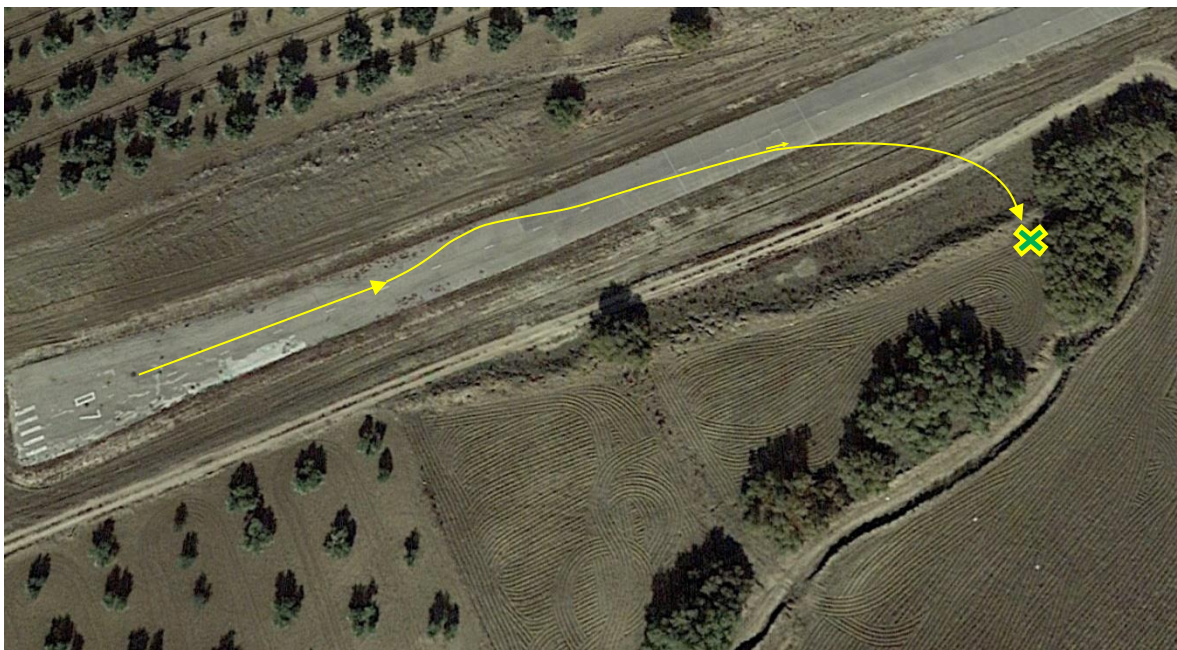
La aeronave aterrizó por la pista 07 y tras rodar unos 40 m se desvió hacia la izquierda, el piloto al rectificar la dirección se desvió hacia la derecha, saliéndose de la pista hacia la franja de terreno lateral, atravesando el camino paralelo a la pista e impactando con unos árboles que detuvieron la aeronave.

Fotografía 5. Trayectoria y lugar del accidente

La trayectoria descrita corresponde aproximadamente a la mostrada en la fotografía 5.

Al perder la alineación de la pista hacia la izquierda, probablemente provocó que el piloto realizase una sobre corrección hacia la derecha, que finalmente le sacó de la pista.

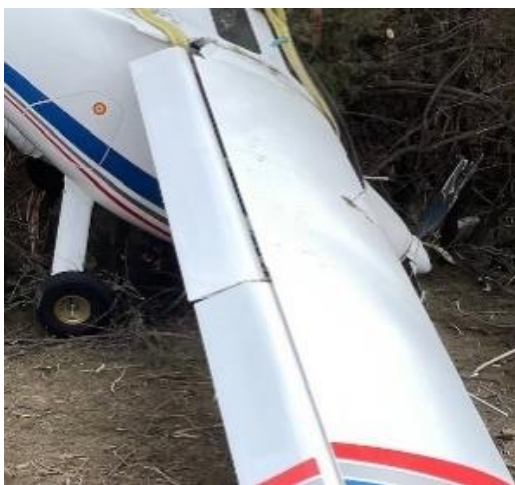
Fotografía 6. Posición de los flaps en el momento del impacto

Según pudo observarse tras el impacto, la aeronave llevaba los flaps completamente deflectados a 40°.

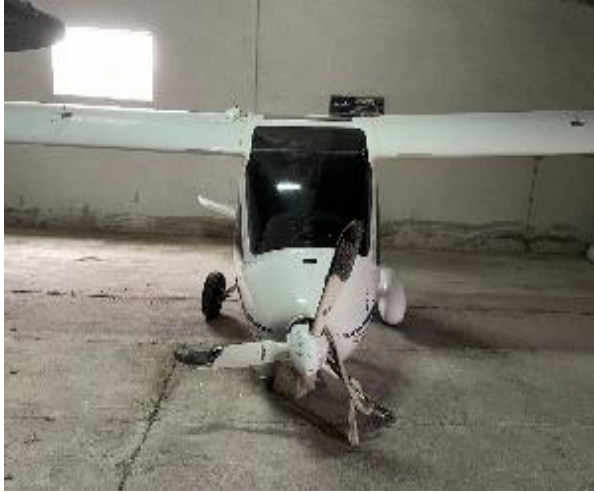
- Superficie inferior del fuselaje en la zona del morro de la aeronave, deformada y erosionada.
- Hélice: las tres palas dañadas.
- Tren de aterrizaje de morro: desprendido

Fotografía 7. Daños en la hélice

Los restos de la aeronave son coherentes con el testimonio del piloto, así como con la configuración y diseño estructural de la aeronave. Tras el impacto inicial del cono de morro y la hélice en los arbustos, el tren de morro colapsó, desprendiéndose, y la aeronave quedó detenida e incrustada en la masa arbustiva. El ala impactó con la parte superior de los arbustos de manera que, al tener configuración de ala alta, permitió que sufriera daños menos importantes que el fuselaje, al impactar con ramas de menor calibre que el resto de la aeronave. En particular el cono de cola, quedó fracturado en su sección más pequeña facilitado por su propio diseño, produciéndose la rotura por su sección más débil y por el impacto con un tronco más grueso que seccionó la parte trasera del fuselaje.

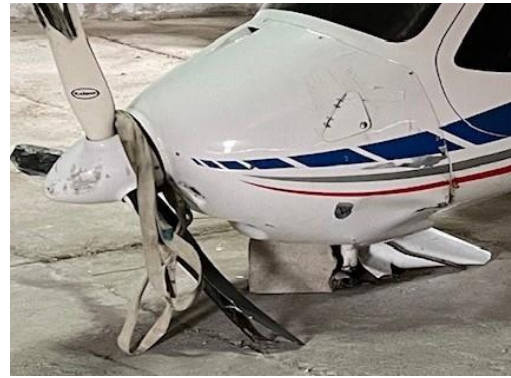
Fotografía 8. Daños en el morro y parte inferior del fuselaje

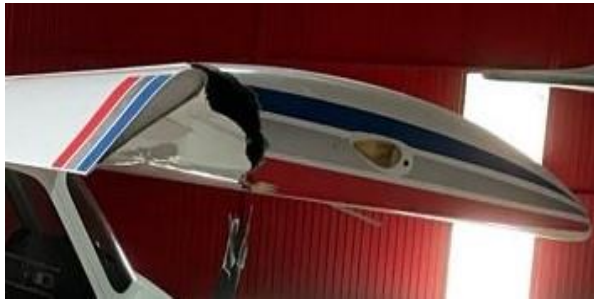
Fotografía 9. Daños en extremo del ala derecha

- Tren de aterrizaje principal: ambas patas dañadas, carenado de la pata derecha desprendido.
- Estabilizador horizontal: daños estructurales en el lado izquierdo del borde salida.
- Alas: diferentes daños y erosiones en ambas alas destacando la deformación del encastre y rotura del ala derecha, así como roturas en el borde de salida del extremo de ala derecho, en la unión con el alerón.
- Parte trasera del fuselaje: rotura del puro de cola.

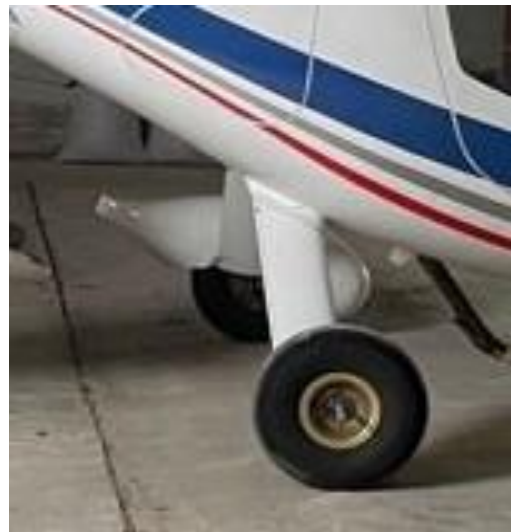
Fotografía 10. Daños en tren principal

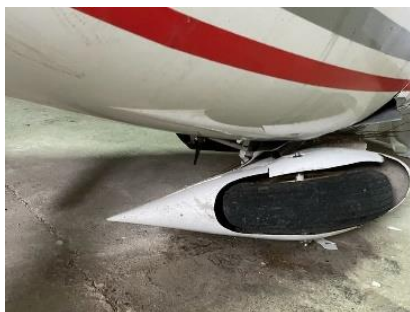
Fotografía 11. Daños en tren de morro

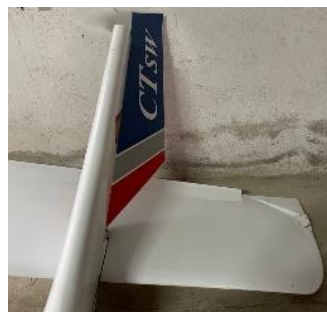
Fotografía 12. Daños en estabilizador horizontal

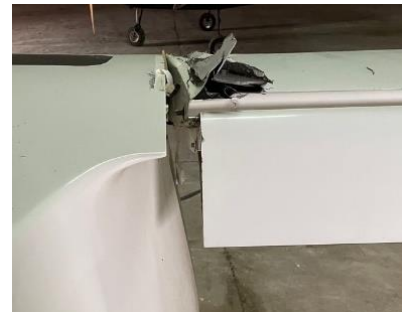
Fotografía 13. Daños en encastre del ala derecha

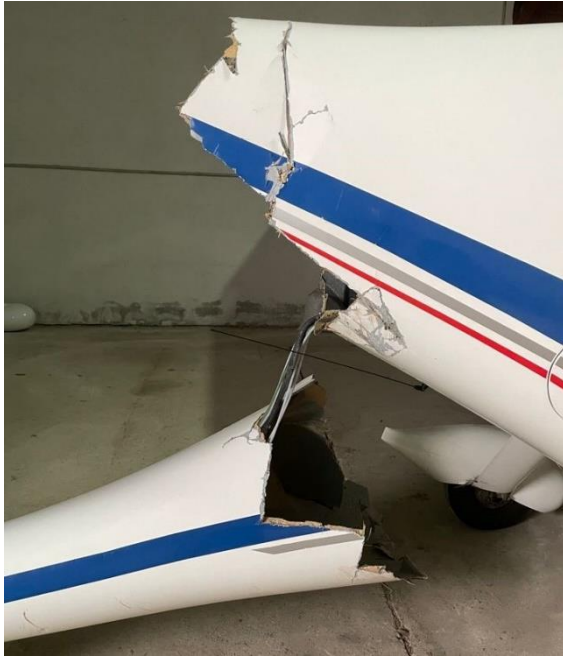
Fotografía 14. Daños en parte trasera del fuselaje

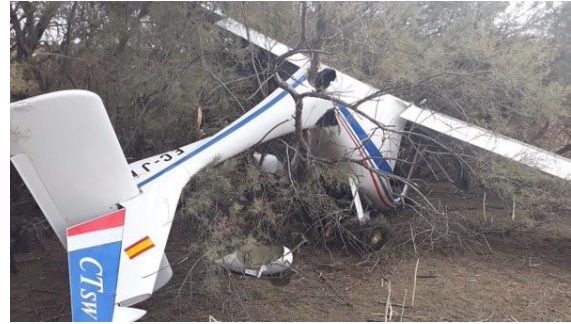
Fotografía 15. Impacto en la parte trasera del fuselaje en el lugar del accidente
