Informe técnico

ULM A-029/2021

Accidente ocurrido el día 02 de octubre de 2021, a la aeronave AEROPRAKT A22L, matrícula EC-FM1, en el término municipal de Valverde de Leganés (Badajoz)

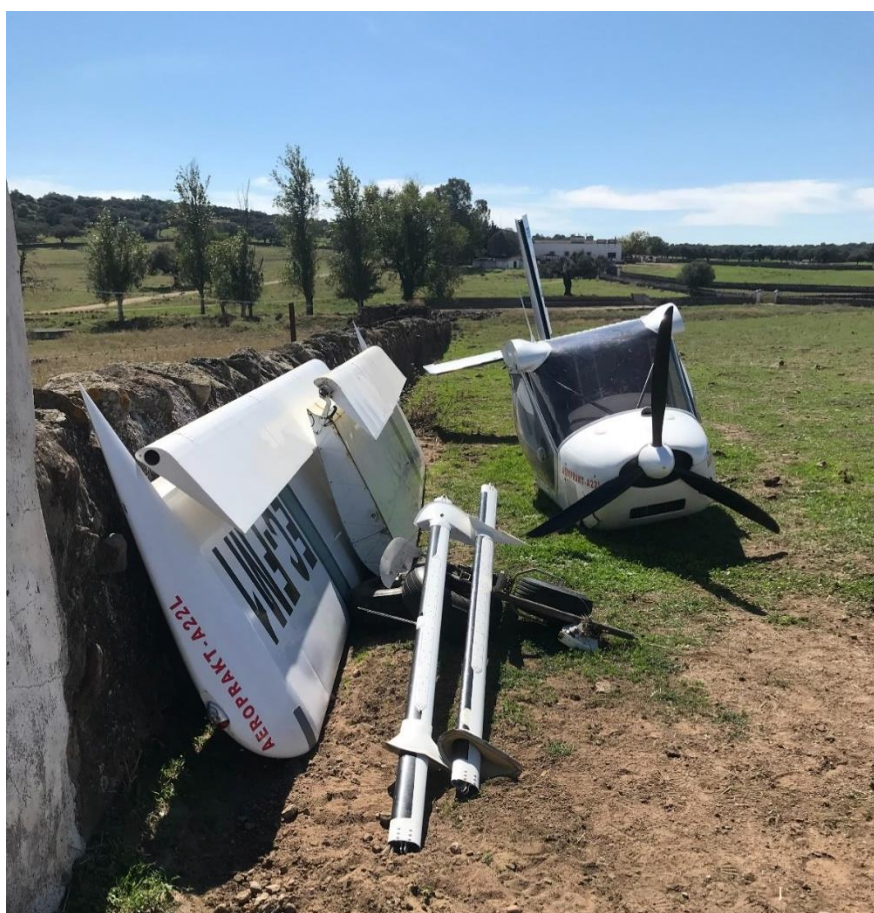
La rotura de la pata de morro y los daños en la pata derecha del tren de aterrizaje hicieron que el fuselaje tocara el suelo. Sin embargo, la cabina no presentaba daño alguno y su volumen no se vio deformado. Los semiplanos no tocaron el suelo y tampoco lo hicieron ninguna de las 3 palas de la hélice, que se encontraba parada.

Fig. 1: Vista frontal de la aeronave tras el accidente, una vez fueron desmontados los semiplanos, sus riostras y la pata izquierda y derecha del tren de aterrizaje principal

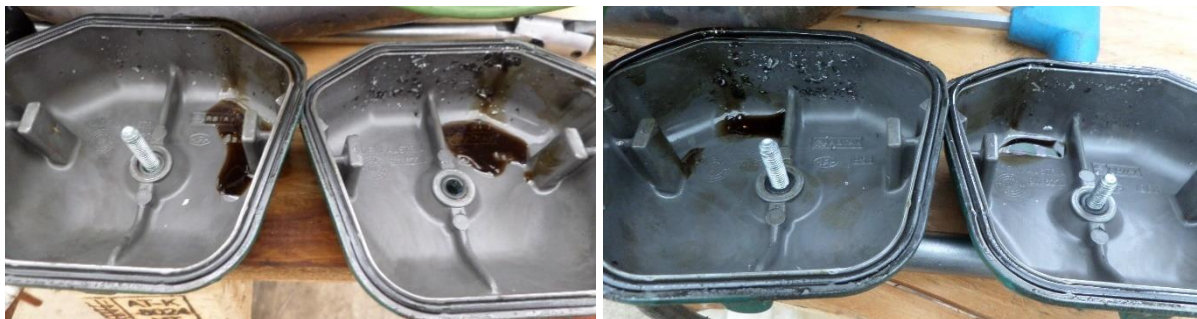
Al retirar las 4 tapas de balancines (color verde exterior) se apreciaban numerosos restos de viruta metálica. Se comprobó con un imán que eran virutas tanto magnéticas como no magnéticas.

Figs. 3 y 4: Interior de las 4 tapas de balancines

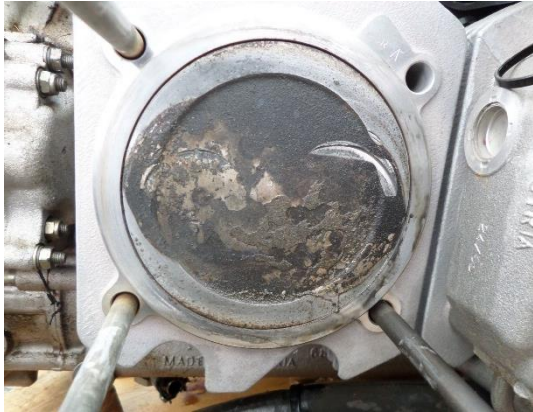
- El pistón había llegado a contactar con las válvulas (hay una huella en forma circular).
- La cabeza del pistón no presentaba ningún otro tipo de anomalía
- Las válvulas tampoco
- El pistón estaba roto completamente por la zona del bulón y por los laterales
- La biela estaba doblada cerca del bulón, manteniendo el bulón agarrado, con éste presentando golpes

Fig. 5: Pistón del 3 con huellas circulares por contacto con las válvulas

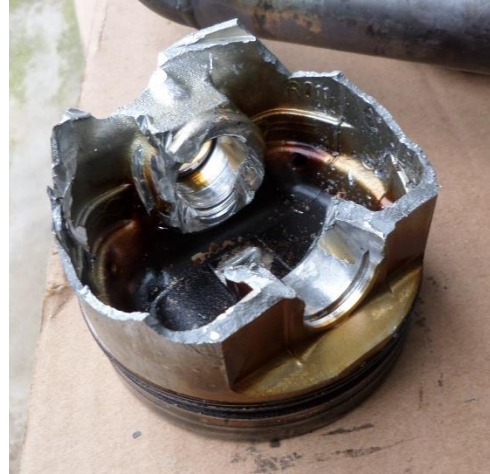
Fig. 6: Pistón del 3 y alojamiento (roto) de su bulón

- Tenía varias fugas de aceite en el cárter y una fuga en el retén de la bomba de agua.
- En la inspección a fondo del motor se comprobó que la culata del cilindro 3 había sido golpeada por el pistón. Se desmontó el cilindro correspondiente y se apreció que la biela tenía holgura en el cigüeñal y que el bulón junto con la biela se había retorcido y roto la sujeción en el pistón.

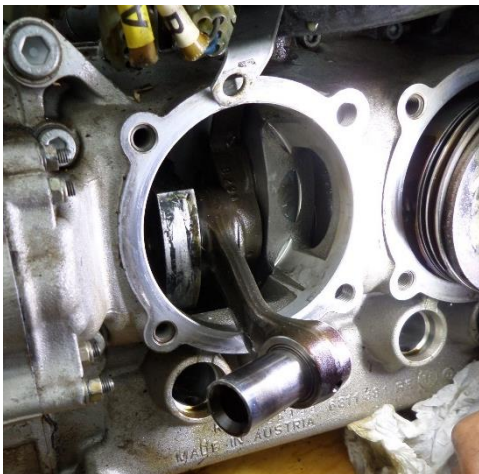
Fig. 7: Biela (deformada) y bulón del 3

- El filtro de aceite estaba lleno de virutas.
- La sobre temperatura que ha provocado que la biela del 3 se haya doblado ha debido ser provocada por una falta momentánea de lubricación, aunque había aceite en cantidad normal.

La parada del motor en vuelo sobrevino cuando la biela del cilindro 3 estuvo expuesta a una sobre temperatura que provocó que ésta perdiera sus propiedades y se deformara, lo que ocasionó que el pistón realizara un recorrido anormal dentro del cilindro, llegando a golpear con la culata en repetidas ocasiones. El pistón acabó rompiéndose por la zona del bulón, y el cilindro opuesto (el 4) sufrió también desperfectos y daños, aunque no tan grandes como en el 3.

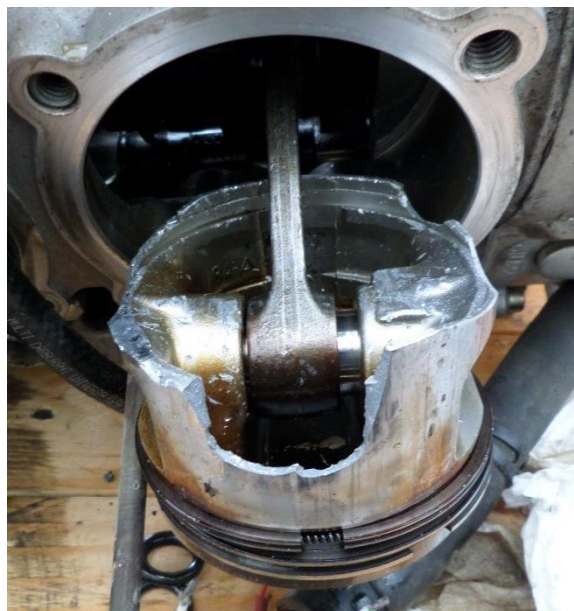
- El pistón había llegado a contactar con las válvulas (hay una huella en forma circular)
- La cabeza del pistón no presentaba ningún otro tipo de anomalía
- Las válvulas tampoco
- El pistón estaba roto por los laterales. El bulón seguía en su sitio, ahí no había roturas, a diferencia del pistón 3
- La biela y bulón estaban, aparentemente, en buen estado

Fig. 8: Pistón del 4 con su biela y bulón

- La biela del cilindro 4 también tenía holgura en el cigüeñal y también había golpeado el pistón contra la culata, pero en menor grado.
- Se apreciaban zonas azuladas, indicativo de falta de aceite en los extremos del cigüeñal de ambas bielas de los cilindros 3 y 4.
