# Informe técnico

## ULM-A-030/2021

Accidente ocurrido el día 22 de diciembre de 2021 a la aeronave ULM Tecnam P-2002S, matrícula EC-LTD, en la pista del Aeródromo de Los Garranchos en San Javier (Murcia)

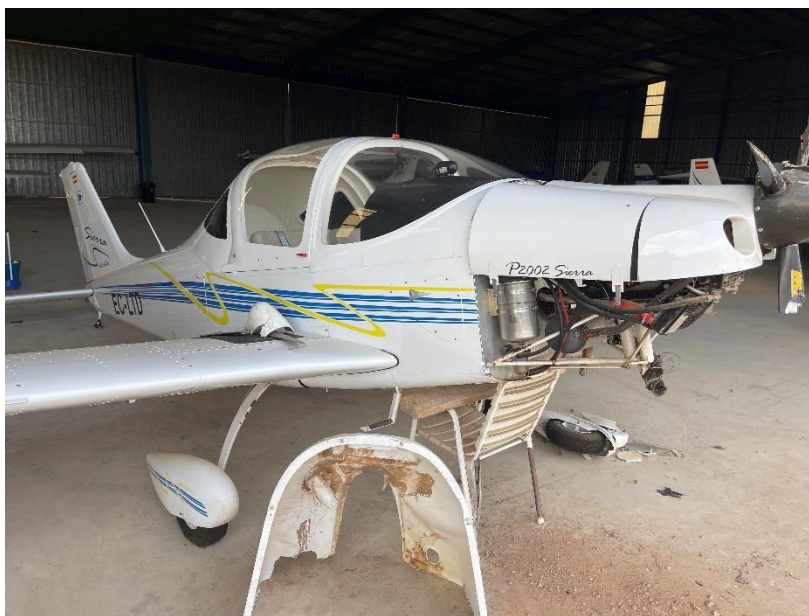
La aeronave permaneció completa con la excepción del desprendimiento de la pata de morro, que rompió al rodar fuera de pista en un terreno no preparado con presencia de piedras de considerable tamaño. Por ello se dañaron también las tres palas de la hélice.

Fuera de pista también impactó la aeronave con árboles jóvenes de la finca de cultivo y que produjeron abolladuras en el borde de ataque de los planos y el carenado de morro. La aeronave se detuvo diez metros después de rebasar la franja asfaltada de la pista 06.

Imagen nº 1.- Estado de la aeronave ULM después de la salida de pista.

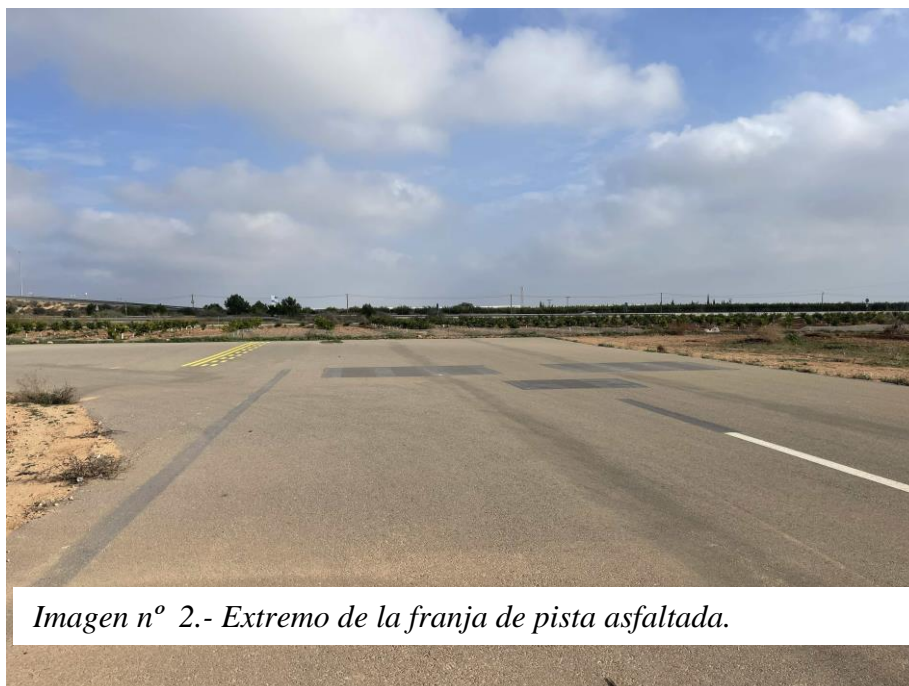
Se apreciaban unas huellas de neumático zigzagueando en los últimos metros de la pista 06 y de la franja más allá del final de ésta, que se desviaban hacia la izquierda del eje y hasta salir de la zona asfaltada a diez metros del eje.

*Imagen n° 2.- Extremo de la franja de pista asfaltada.*

El club ha planeado poner unas señales o marcas en superficie a la mitad de la pista prioritaria, la 06, para ayudar a los pilotos en la decisión de efectuar el motor y al aire cuando en el aterrizaje se retrase el contacto con la pista hasta esta marca.
