Informe técnico

ULM IN-022/2021

Incidente ocurrido el día 2 de septiembre de 2021, a la aeronave ELA-10 ECLIPSE, matrícula EC-HB7, en Castalla (Alicante, España)

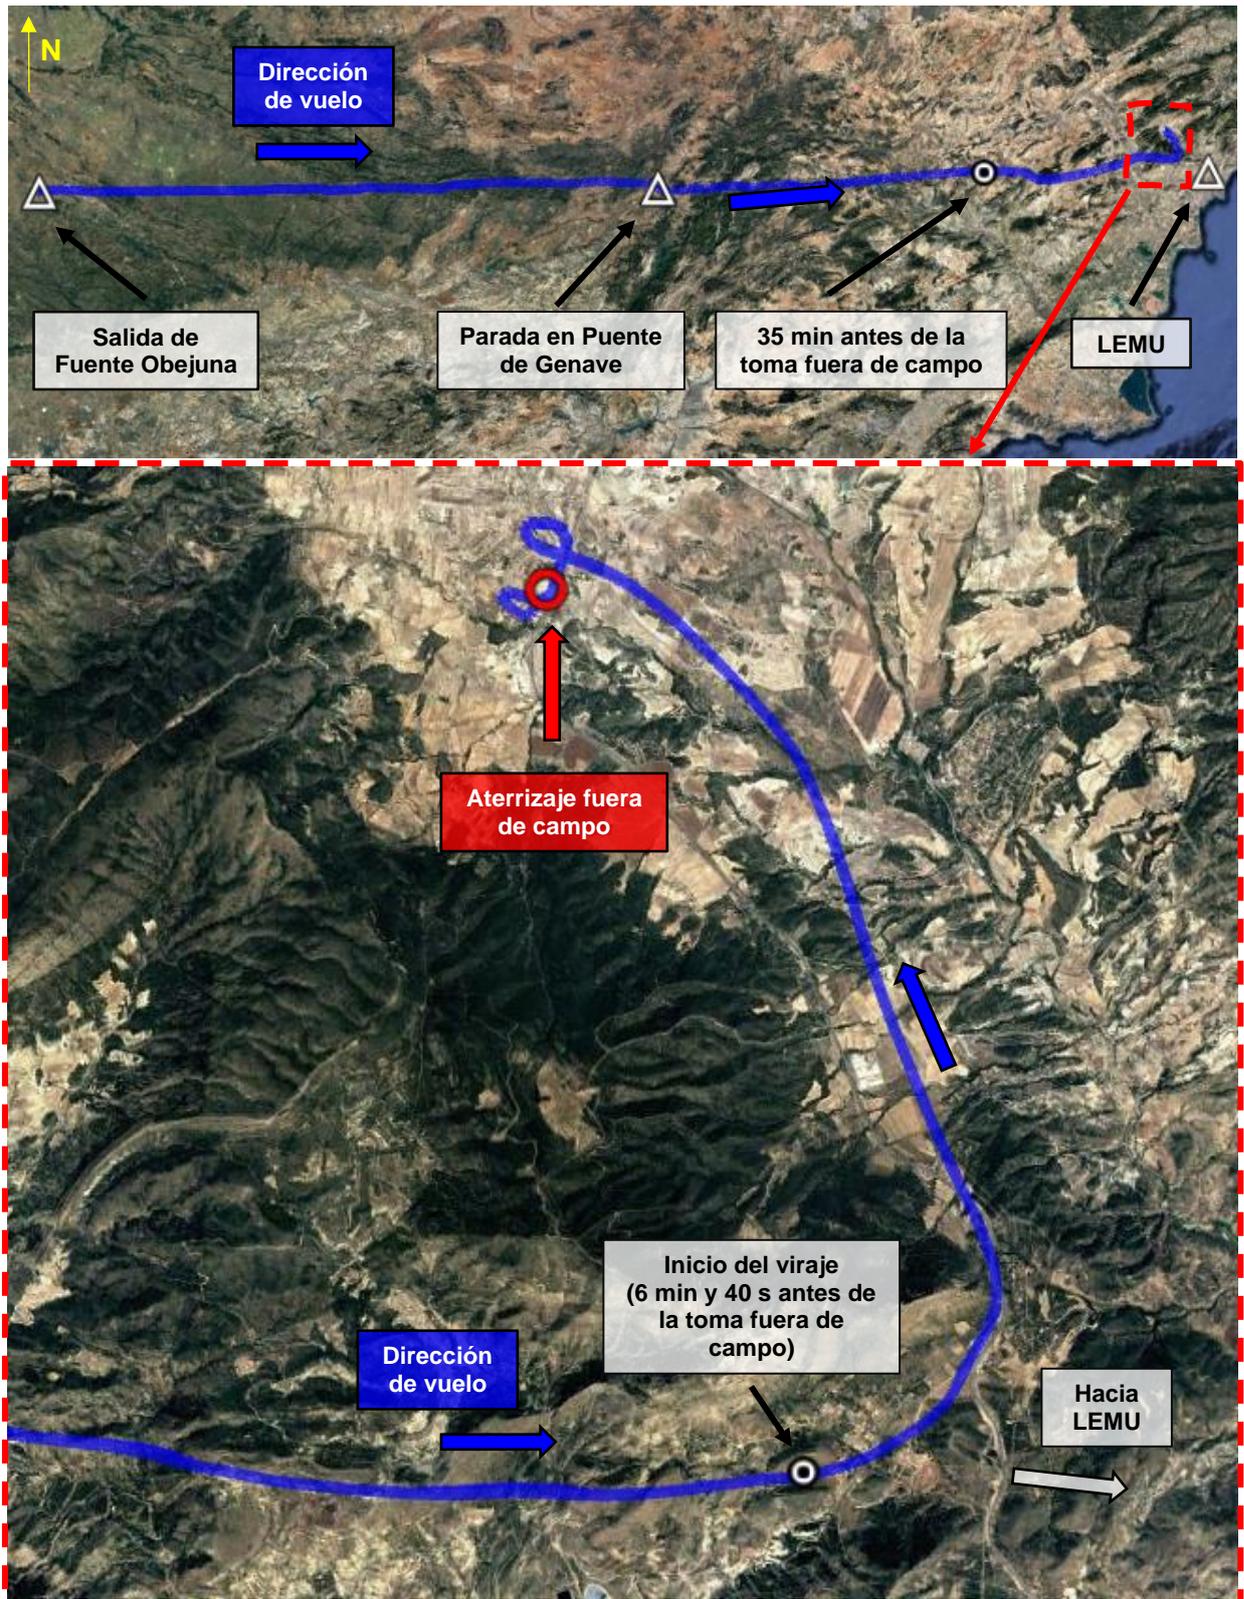
El aterrizaje fuera de campo se produjo finalmente a las 12:11 horas en un camino cercano a la estación de servicio, ubicado en Castalla (Alicante), tras haber realizado una pasada alrededor de la estación de servicio y otra sobre el camino cercano a esta. Durante el aterrizaje contaba aún con respuesta del motor y no se produjo pérdida de potencia de este. El piloto resultó ileso y la aeronave no sufrió daño alguno.

Figura 1. Trayectoria de los vuelos realizados y tramo final.

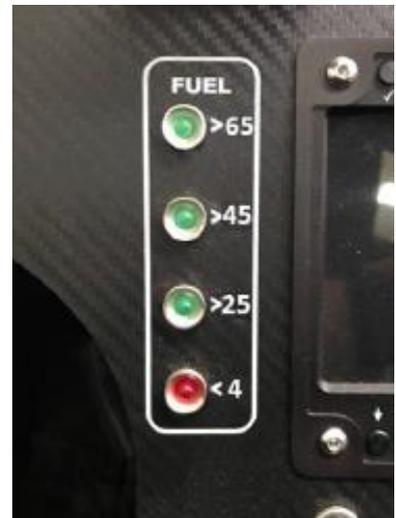
- Indicadores de nivel de combustible: se encuentra en el panel de instrumentos de la cabina de vuelo. Consta de cuatro indicadores luminosos que marcan el nivel de combustible de los depósitos. Los tres primeros se iluminan en color verde; el cuarto en color rojo. Esta aeronave llevaba instalado el Boletín de Servicio (SB) 10-300321 (emitido por ELA Aviación S.L.), cuya indicación, en litros, viene dada según se observa en la Figura 4. En operación, los indicadores actúan de la siguiente manera:
 - Con el depósito lleno con más de 65 l, los tres primeros indicadores se encuentran encendidos. Los indicadores se van apagando según se consume el combustible.
 - Cuando el depósito tiene menos de 25 l, todos los indicadores se muestran apagados.
 - Cuando en el depósito tiene menos de 4 l se enciende el último indicador.

Figura 4. Detalle del indicador de nivel de combustible.

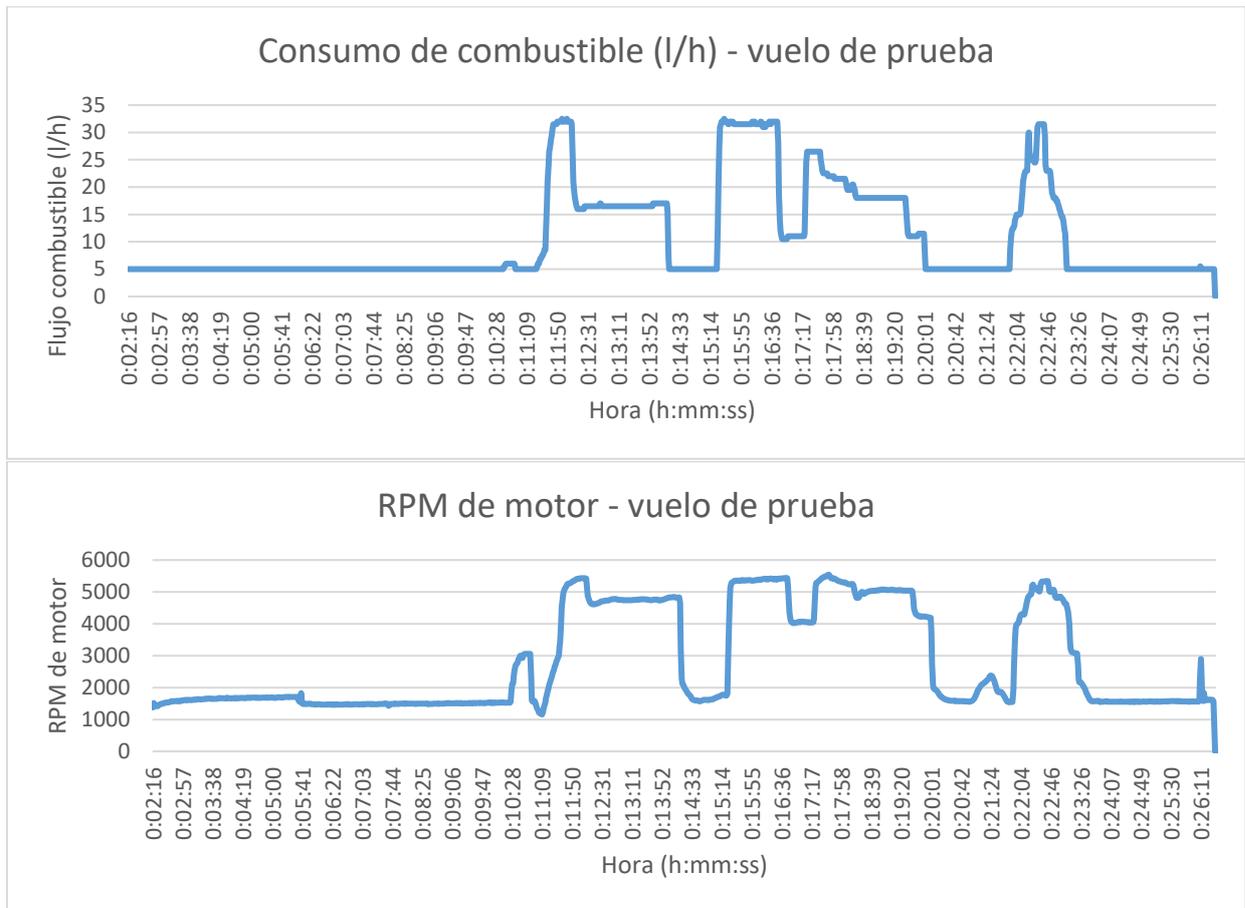
Figura 5. Consumo de combustible y rpm a lo largo del vuelo de prueba.

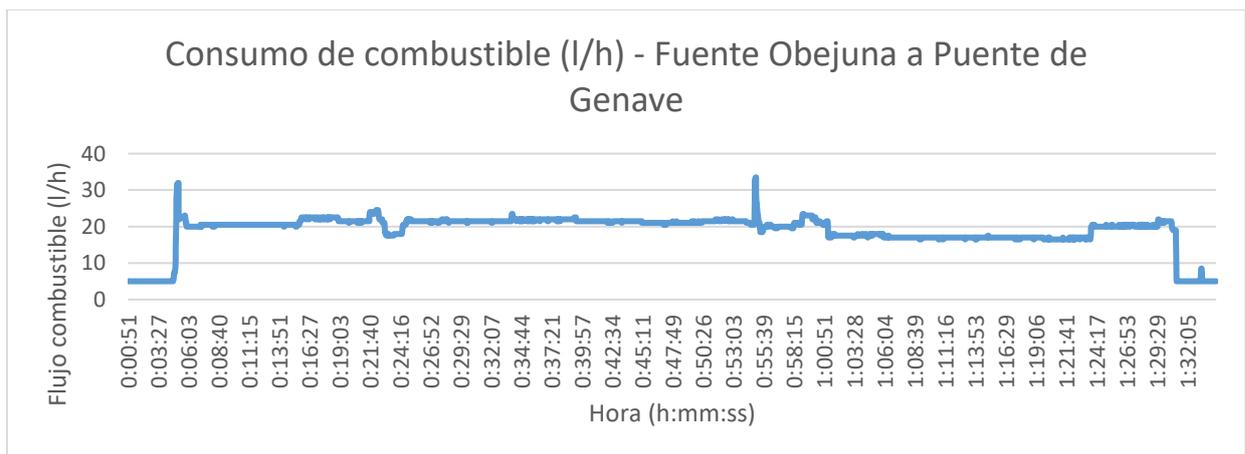
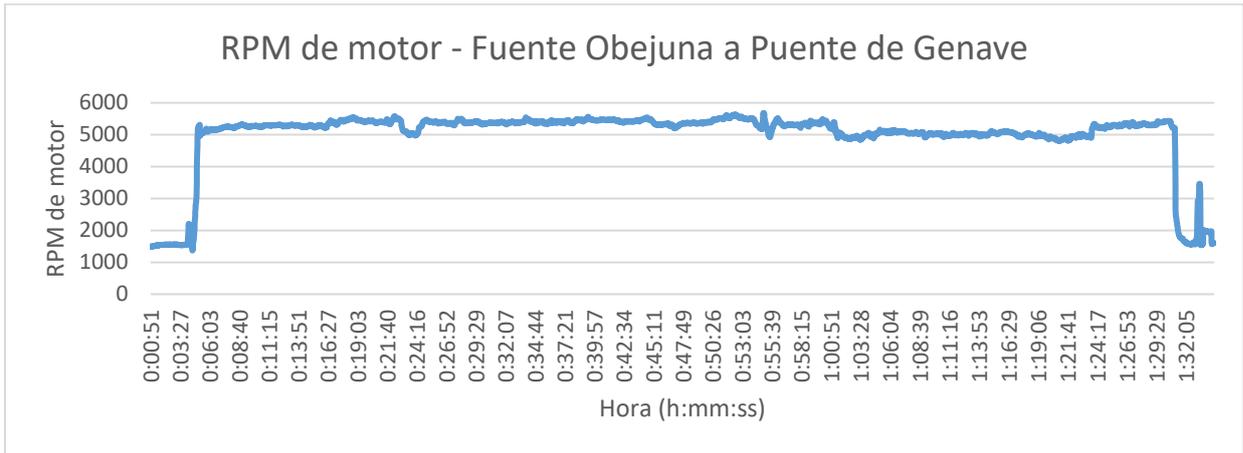
Figura 6. Consumo de combustible y rpm a lo largo del vuelo de Fuente Obejuna a Puente de Genave.

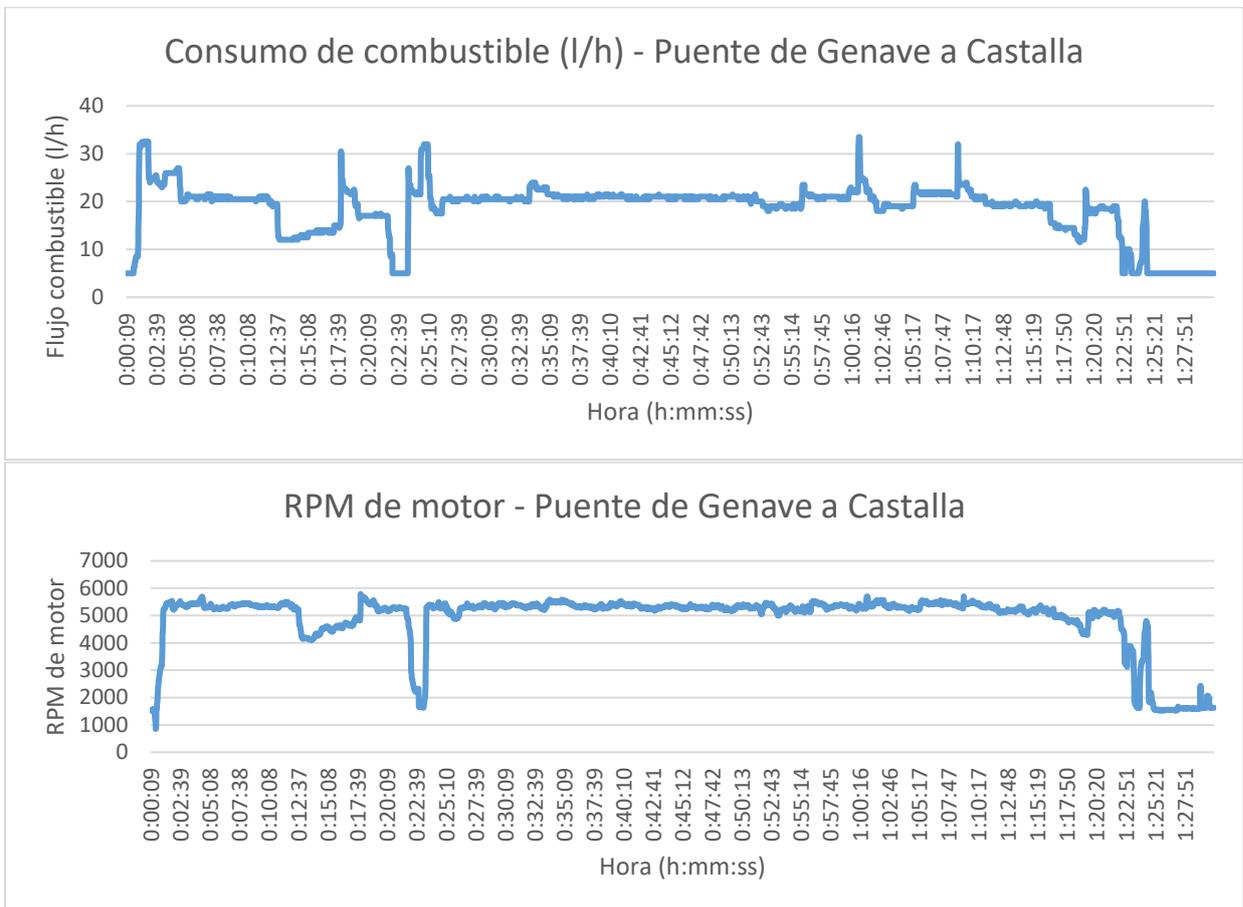
Figura 7. Consumo de combustible y rpm a lo largo del vuelo de Puente de Genave a Castalla.
