Declaración provisional EXT Andorra/2011

Accidente ocurrido al
helicóptero AS 350 B3,
de matrícula EC-LHP,
operado por la compañía
Heliand (CAT Helicopters),
en la Pleta de Juclar (Canillo -
Principado de Andorra),
el 15 de junio de 2011

Declaración provisional

**Accidente ocurrido al helicóptero AS 350 B3,
de matrícula EC-LHP, operado por la compañía
Heliand (CAT Helicopters), en la Pleta de Juclar
(Canillo – Principado de Andorra),
el 15 de junio de 2011**

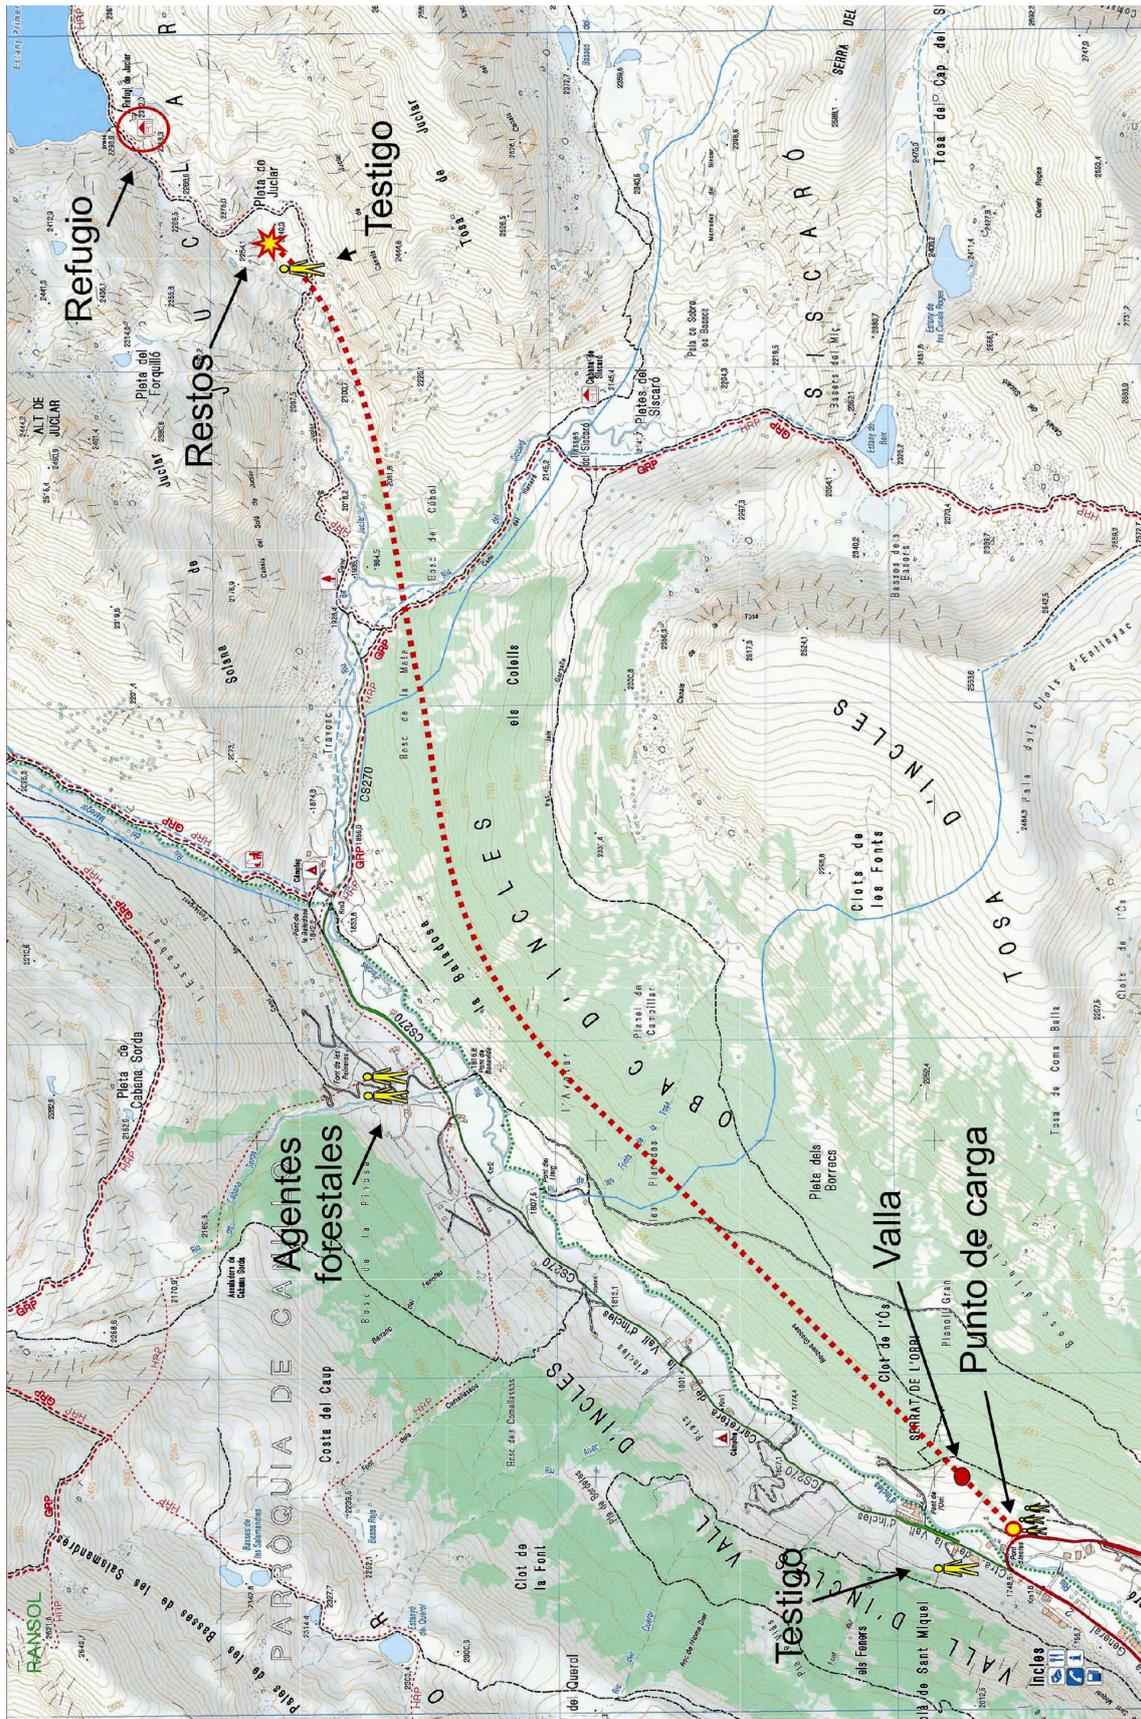
ANEXO A
Croquis del vuelo y los restos

Una vez el helicóptero pasó los riscos, se produjo el accidente. El helicóptero impactó contra un árbol, situado en el lado norte de un arroyo. Los restos realizaron un giro de unos 270° respecto a la trayectoria original quedando así mismo la célula en posición invertida. Se produjo un incendio posterior al impacto. La aeronave resultó destruída. De los seis ocupantes del helicóptero, cinco de ellos, incluidos el piloto y el técnico de mantenimiento, fallecieron como consecuencia del impacto. De estos cinco fallecidos, cuatro de ellos resultaron afectados por el fuego y el quinto salió despedido de la aeronave. El sexto ocupante fue un superviviente afectado en un 70% de su cuerpo por el fuego.

zona de daños por rozamiento y abrasión y un claro canal alrededor de la zona sin corteza. Desde ese pino hasta la zona del impacto se encontraron diversos trozos de ramas, restos de malla y alma de la eslinga, la funda de protección del cabo superior de ésta, así como restos pertenecientes a las palas (fibra y espuma). En la zona inmediatamente anterior al impacto se encontró un pino totalmente desquebrajado del cual quedaba muy poco de su tronco. El resto del pino se hallaba entremezclado con los restos principales. La eslinga se encontró al otro lado del arroyo, dividida en dos partes, a unos 80 m de los restos principales.

Entre los restos principales se encontraron los patines del helicóptero en posición invertida y alineados con la célula (270° con respecto a la trayectoria original), así como la estructura de trapecio circundante al gancho de carga del helicóptero. El gancho de carga se encontraba en posición cerrada. Sin restos de estructura de eslinga.
