INFORME CIAIM-02/2018

Vuelco y pérdida del pesquero REBECA en las inmediaciones de la entrada norte de la Ría de Vigo, el 6 de mayo de 2016, con resultado de un fallecido

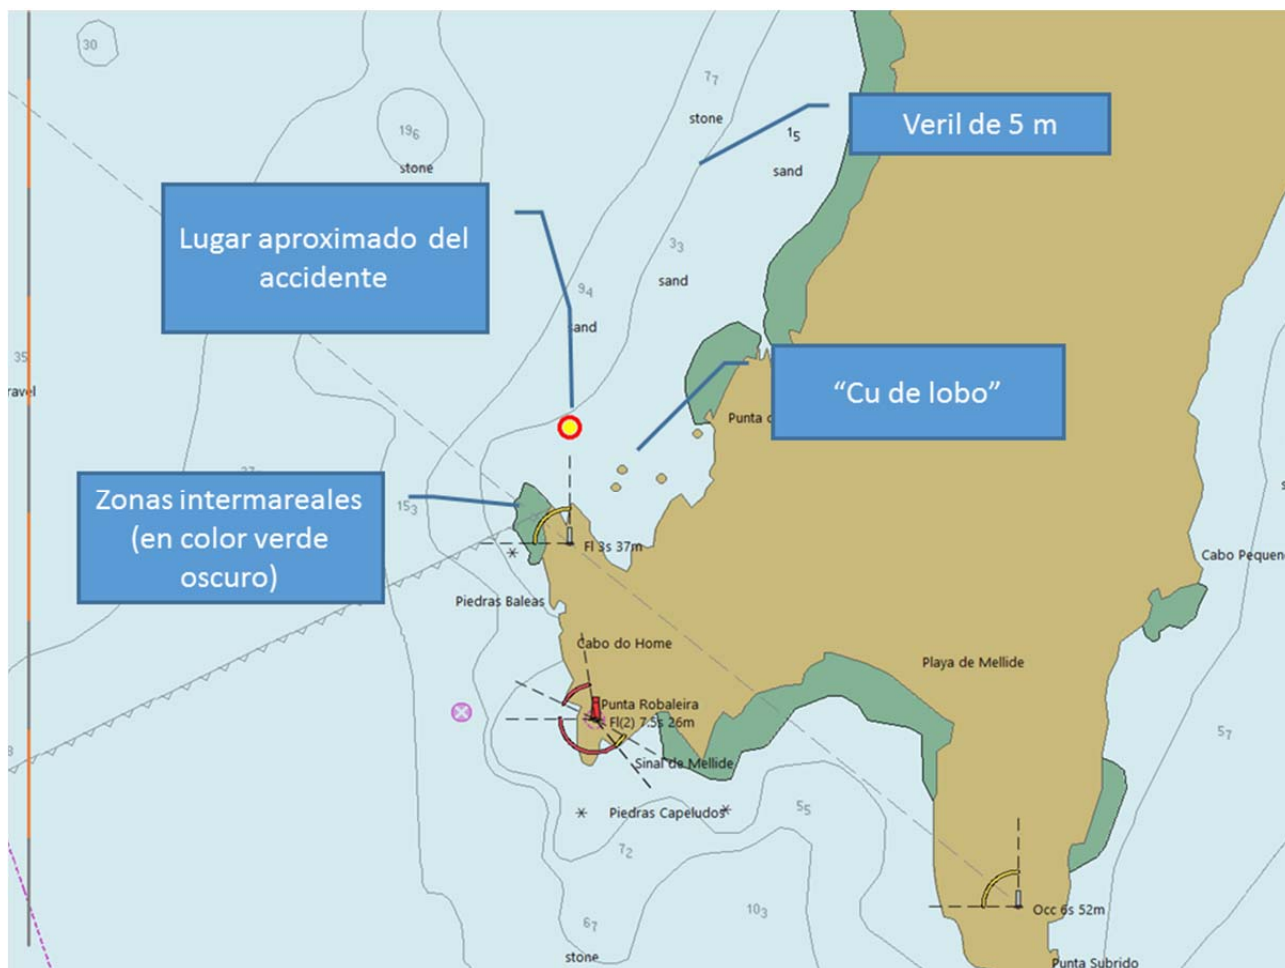
Figura 4. Detalle del lugar del accidente

Momentos antes del accidente, el marinero se encontraba a en la amura de babor y el patrón a popa esperando. Se encontraban atravesados a la mar, dando su costado de estribor.

Probó a lanzar su sedal una primera vez sin obtener resultado. Estaba recogéndolo cuando de repente se apercibieron que se acercaba una "ola enorme, de unos 4 m de altura". El patrón intentó llevar la proa hacia la ola; entonces, sin razón aparente, el motor se paró. Seguidamente el motor pareció volver a arrancar pero no dio tiempo a que cogiera potencia. Posiblemente, el marinero tuvo la precepción de que el motor se iba a calar, si bien este hecho no llegó a producirse.

La ola les dio abiertos por la amura de estribor y volcó la embarcación. "Después vino otra ola, y después otra, y después otra,...la primera ola para mi fue inmensa", según ha referido el marinero a la CIAIM.

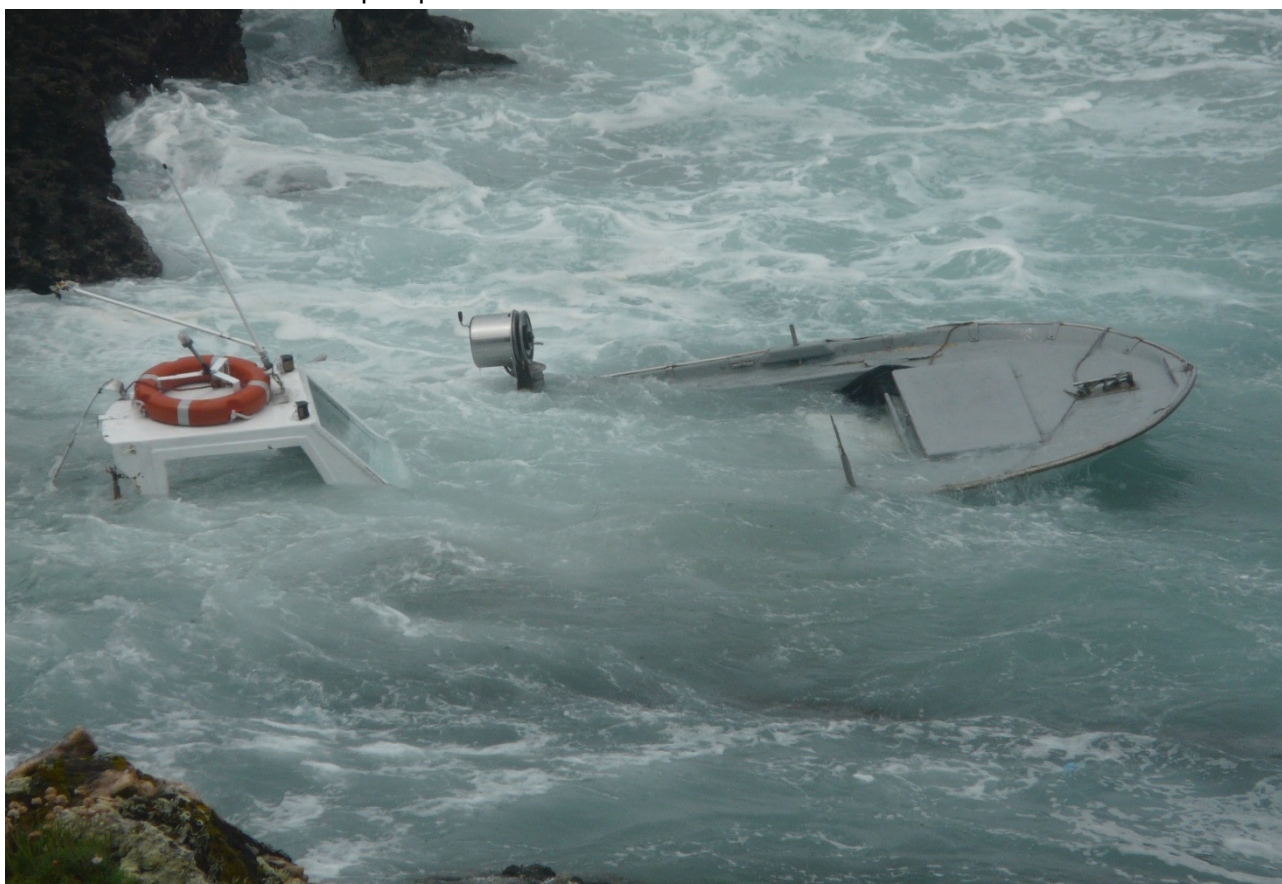
Figura 5. La embarcación zarandeada por la mar, después del vuelco.

Poco después de alertados los servicios de emergencia y rescatados los naufragos, se consiguió fotografiar desde tierra la embarcación. Véase la Figura 5.

Se advierte que la misma se había vuelto a quedar en posición “normal” con la quilla sumergida. Los elementos sueltos que había en la bañera de la embarcación se perdieron, con excepción de uno de los aros salvavidas que quedó retenido en su estiba⁵.

⁵ En esta y otras fotografías se puede apreciar que la base de la antena de VHF presionaba contra el aro, ejerciendo una presión que impidió que el aro saliera de su base. Es posible, por tanto, que muy poco tiempo después del vuelco, seguramente acto seguido, dicha base de antena fuera golpeada y deformada, señal de que la embarcación se encontraba cerca de rocas y/o bajíos, más cerca de lo indicado por el pesquero informante. No había chicotes ni otros dispositivos amarrando el aro.

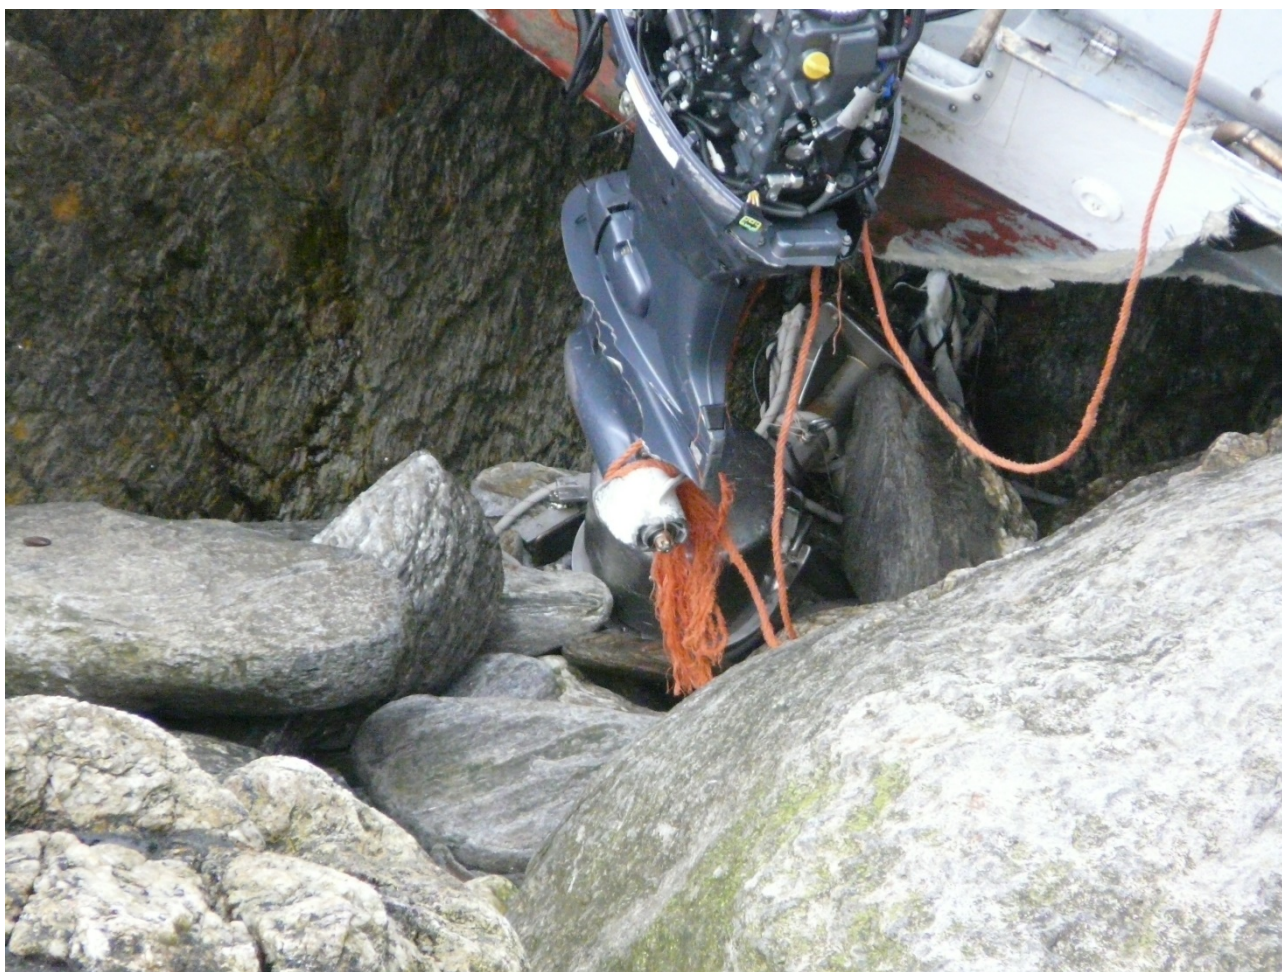
Figura 6. Detalle de la driza de un aro salvavidas atrapando la hélice.

Al revisar la embarcación antes de que se procediera a su extracción, se advirtió que la driza de un aro salvavidas se encontraba enrollada alrededor de la hélice del motor fueraborda, y con el cabo deshilachado, posible señal de que dicho cabo pudo haber agarrotado el eje de la hélice y dificultado, si no impedido, el funcionamiento normal de la propulsión. Véase la Figura 6.

Esto podría la sensación relatada por el marinero y superviviente de los hechos de que el motor se había parado y había vuelto a arrancar explicar la parada del motor y el posterior amago de vuelta a arrancar⁶.

⁶ A este respecto se debe apuntar a que el superviviente, preguntado por el hecho que se muestra en la Figura 6, no pensaba que el motivo de la parada del motor fuera el atrapamiento de la hélice sino aire que hubiera entrado en el circuito de alimentación de combustible del motor.

2. El motor de la embarcación se paró cuando iba a ser abordada por una ola grande. La razón de que el motor se parara puede estar en que la hélice quedó aprisionada por la driza de los aros salvavidas u otra más improbable como que se hubiese descebado la bomba de alimentación de combustible del motor fuera borda.
