## INFORME CIAIM-33/2014

Embarrancamiento del pesquero portugués SANTA ANA en la isla de Erbosa, a media milla al noroeste del cabo de Peñas (Asturias) el 10 de marzo de 2014, con resultado de ocho fallecidos

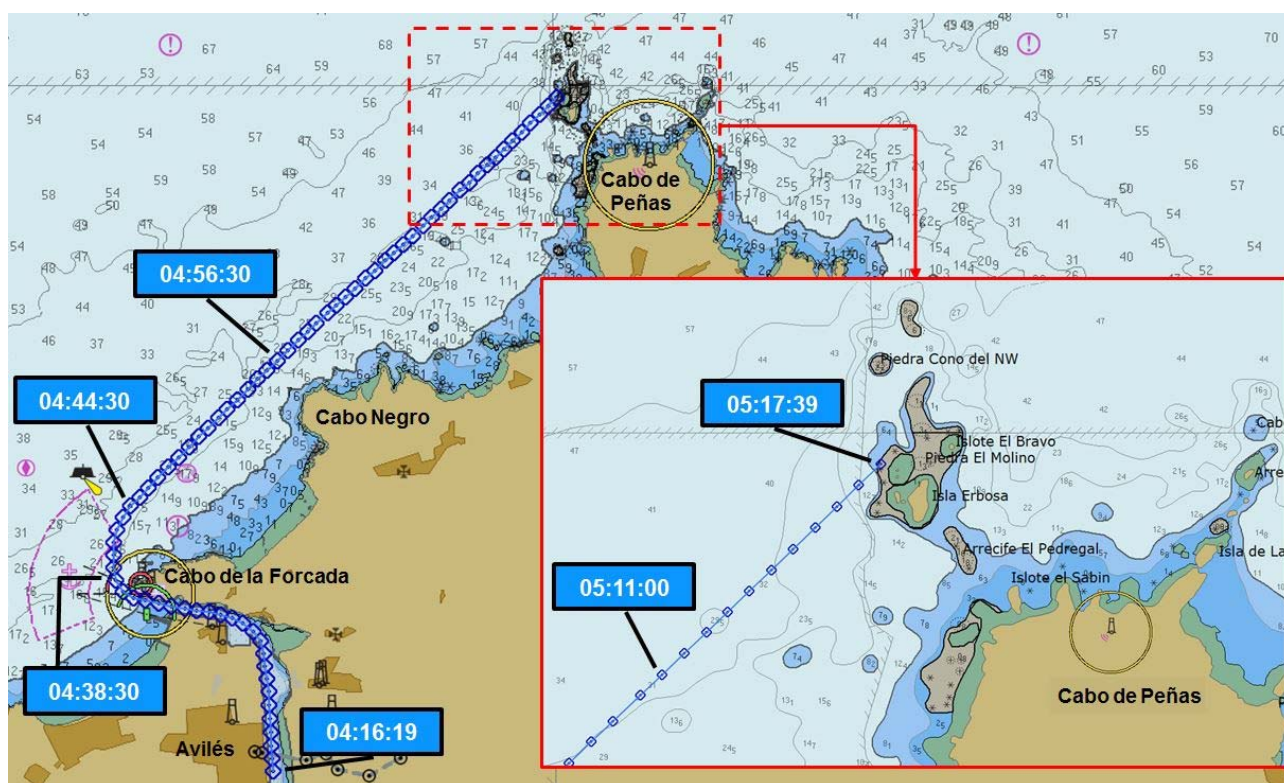
Figura 3. Reconstrucción de la derrota realizada por el pesquero, a partir de los datos transmitidos por el AIS<sup>5</sup> del pesquero

El pesquero fue bordeando el cabo de la Forcada hasta que a las 04:45 horas, puso un rumbo al NE, que dio como resultante un rumbo efectivo de 047° y se mantuvo prácticamente constante hasta las 05:17:39 horas, momento en el que se recibió la última señal del AIS del pesquero (ver *figura 3*).

Sin embargo, el B/P SANTA ANA, tras rebasar también el cabo de la Forcada, siendo las 04:44:30 horas, y encontrándose en una posición de latitud 43° 36,4629' N y longitud 005° 56,9429' W, comenzó a navegar al rumbo

047°, coincidente con el rumbo directo al punto de destino en el caladero al que se dirigían ambos pesqueros (ver figuras 3 y 4).

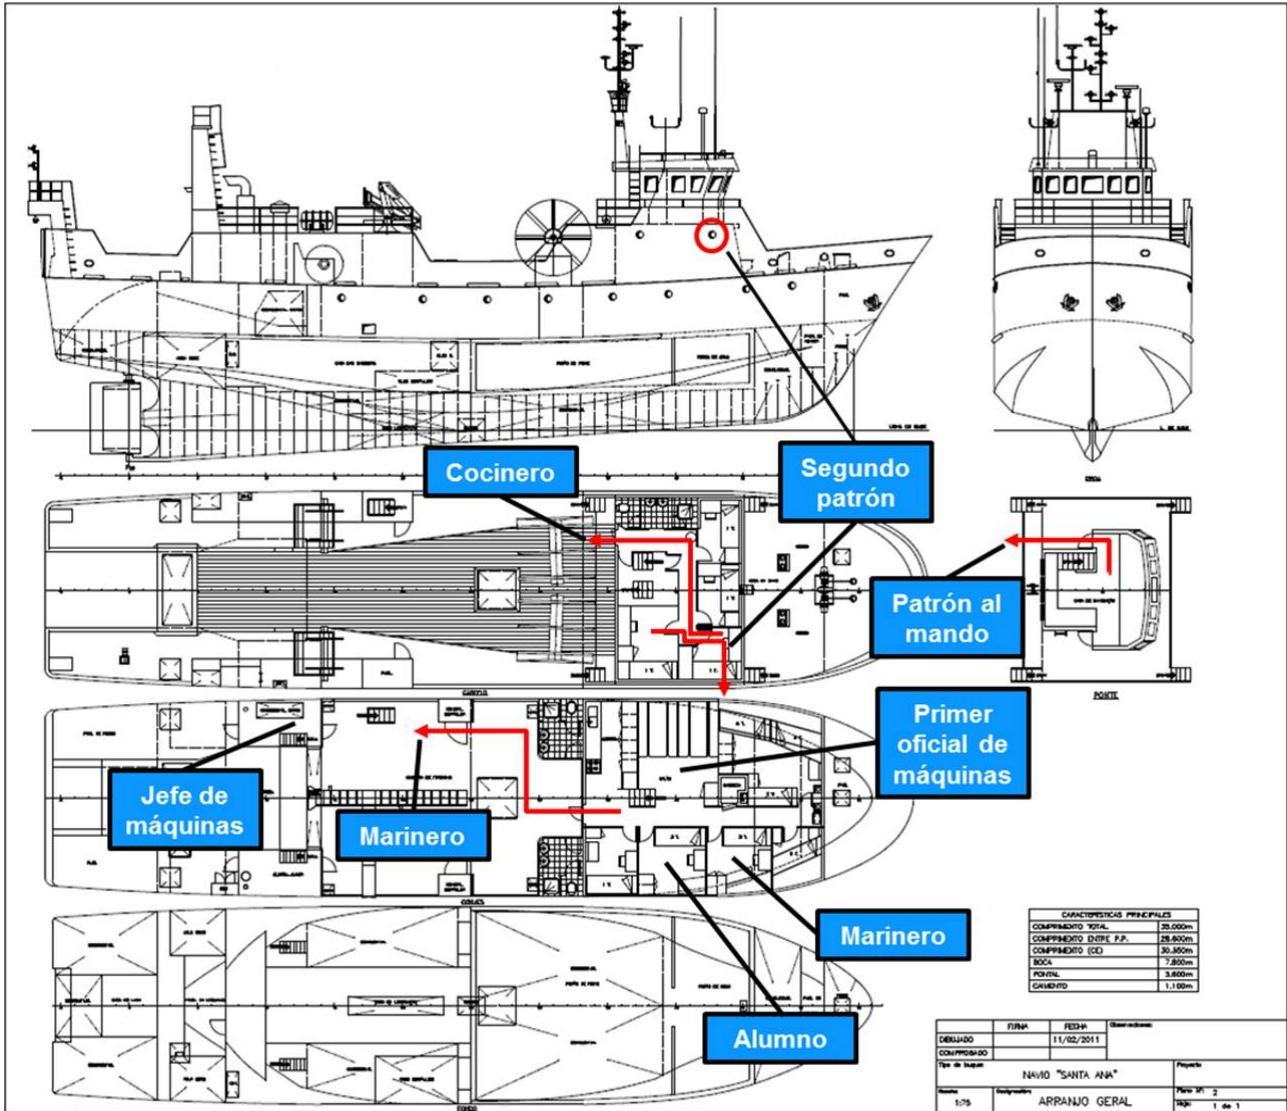
Figura 5. Localización de los tripulantes del pesquero y posible trayectoria realizada por alguno de ellos (en rojo)

Como ya se indicó anteriormente, el segundo patrón logró salir de la zona de alojamiento a través de un portillo del camarote que se encontraba frente al suyo, en el que se alojaba el cocinero, que previamente tuvo que abrir con gran dificultad (ver *figura 5*).

Al quedar abierta esta segunda puerta, habrían comenzado a inundarse el pasillo y los camarotes de la cubierta principal y, a través de la puerta de acceso al tronco de la escalera, también los de la cubierta inferior. Esta situación coincidiría con la que el segundo patrón declaró encontrarse cuando salió de su camarote.

Los cuerpos de los otros tripulantes fueron localizados en la cubierta inferior. Un marinero y parte de los restos mortales del jefe de máquinas, en el parque de pesca, probablemente al intentar escapar por la escalera situada en la banda de babor de dicho espacio. El primer oficial de máquinas, en la zona del comedor, y un marinero y el alumno, en sendos camarotes.
