COMISIÓN DE INVESTIGACIÓN
DE ACCIDENTES FERROVIARIOS

MEMORIA ANUAL 2019

de la investigación de
accidentes e incidentes
ferroviarios en la Red
Ferroviaria de Interés
General

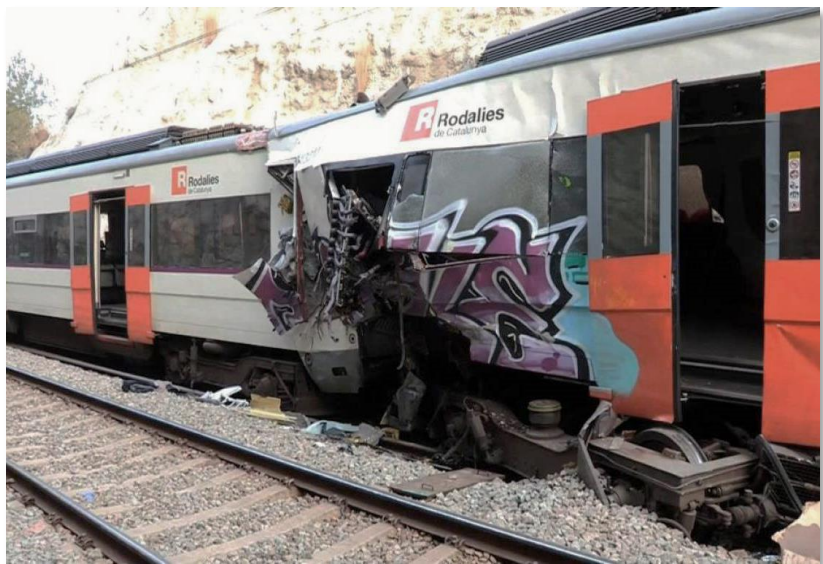
Se produce una colisión frontal, en vía impar, entre el tren de Media Distancia 15624 Lleida-L'Hospitalet y el tren de Rodalies 28043 Sant Vicenç de Calders-Manresa, ambos de Renfe Viajeros, a la altura del antiguo apeadero de Castellgalí.

Fallece la maquinista del tren de Rodalies y se producen 19 heridos graves y 89 leves, quedando interrumpida la circulación durante varios días. El tren regional habría salido de la estación de Manresa a contravía por error.

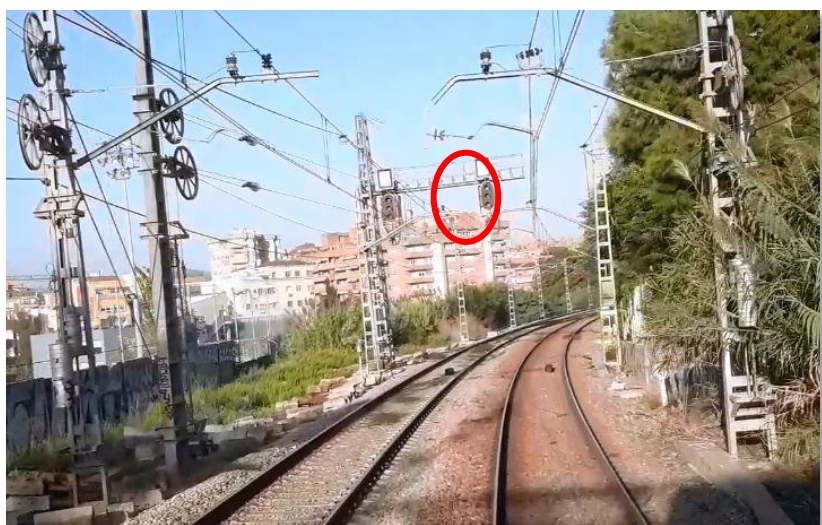
Se cataloga el suceso como conato de colisión con el tren 95951 de Renfe (material vacío), que se encontraba detenido en esa vía.

Se observa una mala actuación del maquinista al aplicar marcha a la vista tras una señal permisiva.

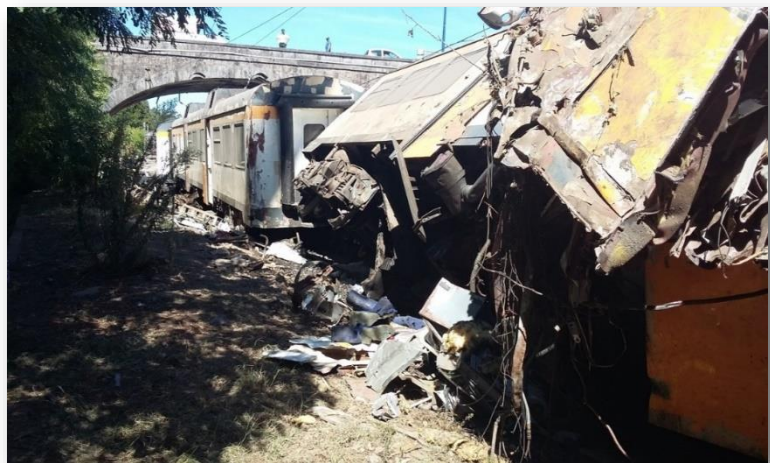
Este choque deforma y produce graves daños en la cabeza del primer coche de la composición. Tras este impacto, este coche es enviado hacia la vía 5 de la estación, arrastrando a los otros dos coches. La composición, totalmente descarrilada, se detiene encima de la vía 5.

Como consecuencia del accidente resultaron fallecidas 4 personas: el maquinista, el interventor y dos pasajeros. Resultaron heridos además un total de 47 pasajeros, 13 de ellos graves.

La causa del accidente fue el descarrilamiento motivado por el paso del tren por el cambio nº 2 de la estación de O Porriño, situado en posición desviada, a una velocidad de 110 km/h (118 km/h según registrador, corregida por diferencia entre el diámetro de rueda de cálculo y el real). La velocidad prescrita para pasar por el cambio era de 30 km/h, como indicaba la señal avanzada 1532, que ordenaba “anuncio de precaución” (aspecto verde-amarillo).

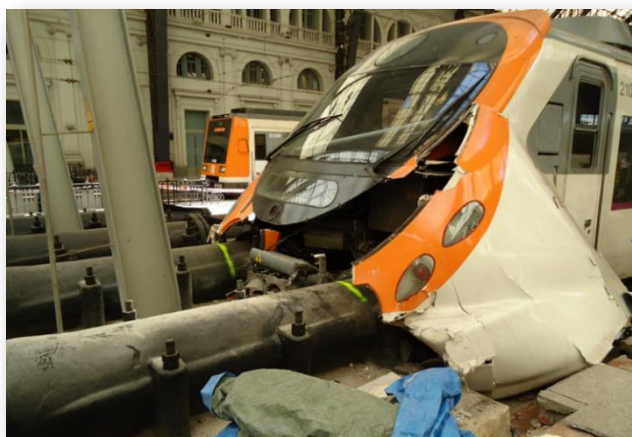
La cabeza del tren quedó empotrada en la topera, que a su vez sufrió serios daños. La sacudida del impacto levantó el tren de la vía en el segundo bogie (entre los dos primeros coches), quedando éste descarrilado.

Resultaron heridos el maquinista del tren (de gravedad) y 59 viajeros (10 de ellos graves).

La causa directa del accidente fue la no aplicación del freno por parte del maquinista del tren, durante el movimiento de estacionamiento en la vía 11. La colisión se produjo estando activada una velocidad prefijada (a 28 km/h) durante el estacionamiento (sin que se desactivase al no aplicarse freno en ningún momento), lo que contraviene la normativa sobre su uso. Asimismo, se ha detectado una mala práctica del maquinista, al emplear habitualmente la velocidad prefijada en movimientos de estacionamiento.

El estado y diseño de la topera habría influido en las consecuencias de la colisión. El impacto del tren fue amortiguado parcialmente por la topera de la vía 11, que resultó muy dañada (al igual que la cabeza del tren). No obstante, la amortiguación del impacto hubiese causado menos daños si la topera hubiese mantenido operativo su mecanismo hidráulico original y hubiese estado adaptada al enganche del tren.

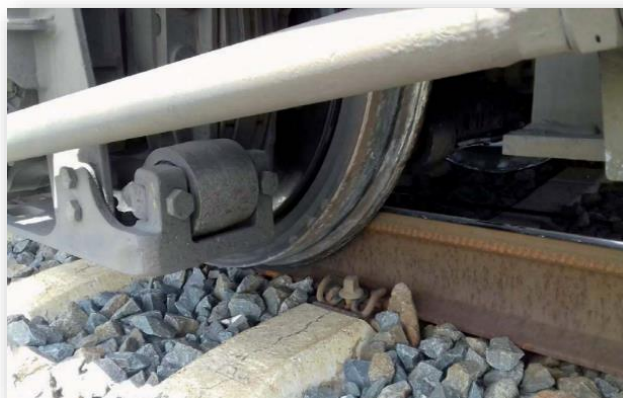
El día 12 de mayo de 2017 a las 10:23 horas, en el puesto de bloqueo y adelantamiento (PBA) de Brazatortas (p.k. 225+430) de la línea de alta velocidad 010 Madrid Puerta de Atocha a Sevilla Santa Justa, el tren de viajeros de larga distancia AVE 0043 de la empresa ferroviaria Renfe Viajeros procedente de Sevilla Santa Justa y destino Barcelona Sants, descarrila al paso por el cruzamiento del desvío 514 del (PBA) de Brazatortas, ocasionado por la rotura del corazón de punta móvil del cruzamiento, circulando descarrilado el rodal nº 8 del tren 0043 durante 3.489 metros hasta su detención.

Como consecuencia del accidente no se produjeron víctimas mortales ni heridos. Se produjeron daños materiales en el tren y en la infraestructura de la vía (carril, traviesas, sujeciones, etc.) debido a los metros que circuló el tren descarrilado.

Como causa directa del accidente se determina que se produjo por fallo de la infraestructura, debido a la rotura de la punta móvil del corazón del cruzamiento del desvío 514 a la altura de la plataforma del segundo motor, por una rotura por plano transversal iniciado en la zona del patín.

Las causas subyacentes son, por un lado, la inadecuación de las operaciones de mantenimiento llevadas a cabo, pues no podían detectar defectos en el estado interno de los carriles de los aparatos de vía; y por otra parte, la no implantación por parte de Adif desde 1992 de un programa de estudio, supervisión y seguimiento específico del estado y evolución de los aparatos de vía durante su vida, ni de medidas adecuadas incluidas en los planes de mantenimiento que permitiesen la detección y tratamiento de los defectos internos en los aparatos de vía.

Destinatario	Recomendaciones
Adif	<p>24/17-1: Establecer una metodología adecuada para que en las labores de mantenimiento se pueda conocer la evolución del estado interno de los carriles de los aparatos de vía, de manera que se puedan detectar preventivamente los defectos internos y actuar en consecuencia. Aplicar dichos métodos en las redes de alta velocidad y convencional.</p> <p>Incluir dicha metodología dentro de los procedimientos e instrucciones técnicas comprendidas en el sistema de gestión de la seguridad (SGS) y se trasladen sus requisitos a los correspondientes pliegos y contratos de mantenimiento preventivo.</p>
Adif	<p>24/17-2: Estudiar desde el punto de vista técnico-científico la conveniencia de definir un ciclo de vida útil para los distintos elementos que componen los aparatos de vía. Considerar en su caso la experiencia de otros países al respecto.</p>
Adif	<p>24/17-3: Realizar un estudio detallado de la evolución de los estados internos de los distintos elementos de los aparatos de vía en función de su uso, con el fin de conocer el comportamiento de los mismos y poder anticipar medidas correctoras ante los posibles fallos que pudieran producirse en dichos elementos. Considerar en su caso la experiencia de otros países al respecto.</p>

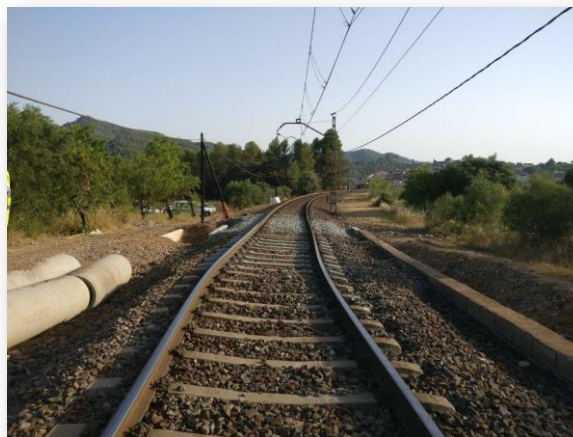
El día 13 de julio de 2017 a las 17:43, en el p.k. 544+649 (plena vía) de la línea 210 Miraflores – Tarragona, entre las estaciones de Els Guiamets y Marçá-Falset, una vez pasado el apeadero de Capçanes (Tarragona), se produce el descarrilamiento de los vagones 10º al 15º del tren de mercancías 55850, de la empresa Renfe Mercancías, procedente de Samper y con destino Tarragona Mercaderies. El tren queda fraccionado en dos partes, la primera compuesta por la locomotora y 12 vagones, con 3 (10º, 11º y 12º) descarrilados y la segunda por 5 vagones, con otros 3 (13º, 14º y 15º) descarrilados.

Como consecuencia del descarrilamiento no se producen víctimas, pero sí daños materiales en la infraestructura y en el material rodante.

Como causa subyacente se señala el mal estado general de la infraestructura en el tramo entre Flix y Reus, que ha dado lugar a un número relativamente elevado de sucesos por un mantenimiento deficiente.

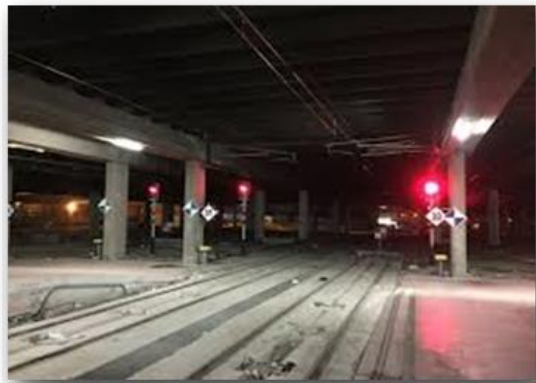
El incidente tuvo lugar el día 23 de marzo de 2017, a las 10:59 horas en la estación de Madrid Chamartín, cuando el tren de cercanías 31116 de Renfe Viajeros, procedente de Villalba de Guadarrama con destino Aeropuerto Barajas T4, circula por vía 10, de señal S1/10A en indicación de anuncio de parada a señal S1/10 en indicación de parada, y rebasa indebidamente esta última, provocando la actuación del frenado de emergencia por el sistema ASFA que hace que el tren se detenga a 31 m de la señal rebasada y a 47 m de la travesía T72.

Simultáneamente el tren 91963, también de Renfe Viajeros, procedente de Madrid Chamartín con destino Madrid Príncipe Pío, que había efectuado su salida de vía 13, circulaba por la travesía T72, punto de intersección de los itinerarios de salida establecidos para ambos trenes.

Como consecuencia del incidente no se producen víctimas mortales ni heridos. Tampoco daños en la infraestructura ni en el material rodante implicados en el mismo.

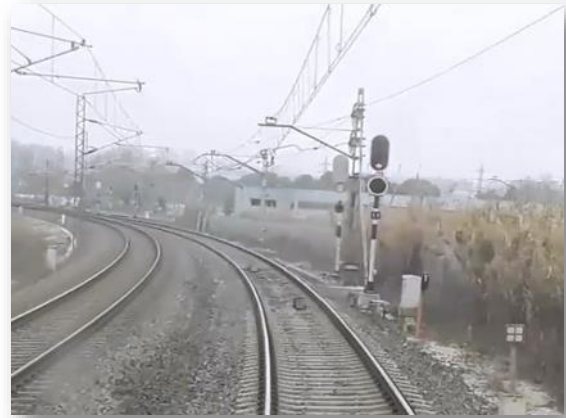
El día 21 de agosto de 2017 a las 8:51, el tren de mercancías 90979 de la empresa ferroviaria Transitia Rail, procedente de Barcelona Casa Antúnez y con destino Azuqueca de Henares, rebasa la señal de entrada nº 11 en indicación de parada, de la estación de Lleida Pirineus, en la línea 200 Madrid Chamartín-Barcelona estación de França.

De forma simultánea, el tren 15622 de Media Distancia de la empresa ferroviaria Renfe Viajeros, con origen en Lleida Pirineus y destino L'Hospitalet de Llobregat (línea 220 Lleida Pirineus-L'Hospitalet de Llobregat), efectuaba salida desde la vía 5A de la estación de Lleida Pirineus en sentido Manresa, pasando la señal de salida S2/5A en indicación de vía libre.

Se produce conato de colisión al rebasar el tren 90979 el piquete de entrevía y quedar enfrentados ambos trenes a 50 metros uno del otro. Se daba la circunstancia que el tren 90979 circulaba al amparo del bloqueo telefónico supletorio (BTS), establecido por consigna días antes, entre las estaciones de Juneda y Lleida Pirineus debido a una avería en el enclavamiento de la estación de Puigverd-Artesa.

Como causa raíz se considera que los documentos del SGS de la empresa ferroviaria en relación con el personal de conducción, tanto en el seguimiento de sus labores profesionales como en la comunicación de documentos de trabajo, presentan deficiencias e incumplimientos por parte de los responsables de la empresa ferroviaria.

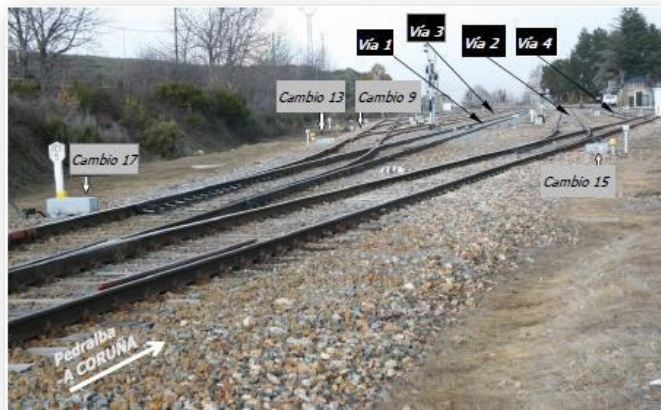
La noche anterior, una avería en el suministro de energía eléctrica había dejado la estación sin energía desde las 4:00 hasta las 6:55 horas. Restablecido el suministro eléctrico, el responsable de circulación estableció, hacia las 11:45, itinerario de paso directo Zamora - A Coruña por vía 1 para el tren 154 (de Madrid Chamartín a Ferrol). Las señales avanzada E'1 y de entrada E1 mostraban indicación de vía libre, y las agujas 17 y 19 estaban enclavadas a posición normal, según se indicaba en el cuadro de mando local y en el videográfico del CTC de León.

A las 11:55 horas el tren 154 entra en la estación y, tras pasar por las señales avanzada E'1 y de entrada E1 (ambas indicando vía libre), en lugar de continuar por vía 1 (según itinerario establecido) entra a vía 5, al encontrarse la aguja 17 realmente orientada a vía desviada. El maquinista se da cuenta de esta situación y actúa sobre el sistema de frenado de emergencia del tren, deteniéndose en vía 5 a la altura del edificio de viajeros.

Como consecuencia de este incidente no se producen víctimas mortales ni heridos entre el personal ferroviario, viajeros o terceros. Tampoco se producen daños en la infraestructura ni en el material rodante implicados en el mismo.

Como causa raíz, cabe significar las deficiencias en el diseño de los circuitos de mando y comprobación de la aguja 17, correspondientes a la modificación tecnológica del enclavamiento original que tuvo lugar en el año 2008. Los trabajos correspondientes a esta modificación, consistentes en la sustitución de los accionamientos de aguja existentes por los de tipo unificado, no fueron ejecutados conforme a procedimiento.

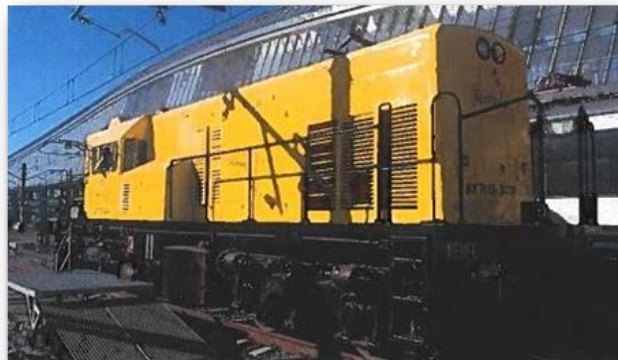
La locomotora, desde que inicia el movimiento en la estación de Torralba hasta su detención en la de Medinaceli, ha recorrido unos 8.250 metros.

Como consecuencia del incidente no se producen víctimas.

El rebase indebido de la señal de entrada E1 de la estación de Torralba se produce por no mantener la debida atención al aspecto de dicha señal por parte del personal de conducción (maquinista y OMI).

La deriva se produjo por fallo del material rodante, concretamente por la rotura producida en la transmisión cardan del motor diésel al compresor de freno, lo que propició que el freno automático de la locomotora quedara inoperativo antes del tiempo establecido en sus prestaciones, por la existencia de fugas en el circuito neumático.
