Comisión de Investigación de Accidentes Ferroviarios

MEMORIA ANUAL 2020

de la investigación de
accidentes e incidentes
ferroviarios en la Red
Ferroviaria de Interés General

CIAF
Julio 2021

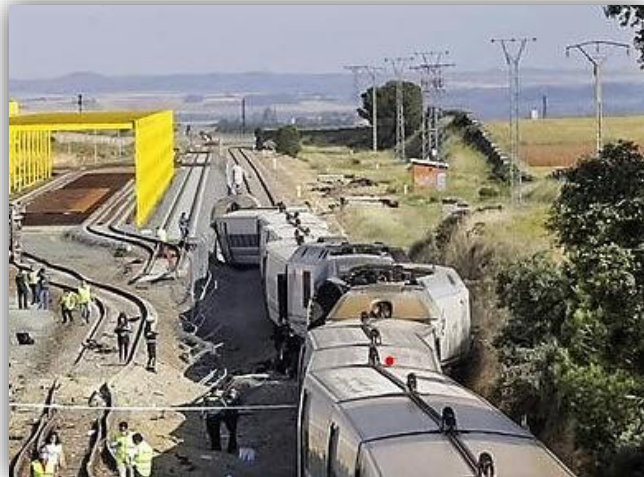
A consecuencia del choque descarrila toda la composición de cabeza en el desvío 2 y la locomotora de cabeza de la composición de cola. La locomotora de cabeza sale despedida hacia la base, y el resto del tren continúa por la vía.

Resulta fallecido un maquinista en prácticas y el ocupante del vehículo, herido grave el maquinista titular, y heridos leves 6 viajeros. Cuantiosos daños en la infraestructura y material rodante.

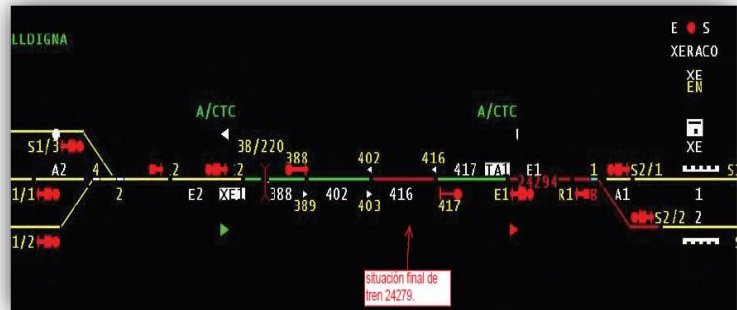
Incidente operacional, sucedido el 04/03/2020 a las 22:34 horas, en el PK 43,221 de la línea 344 Silla-Gandía (T.M. de Xeraco, Valencia). Ante una avería en el cambio de entrada de la estación de Xeraco, lado Tavernes, el responsable del CTC deshabilita el automatismo de la Gestión de Rutas y Prioridades (GRP), para expedir manualmente trenes de Cercanías hacia Tavernes, autorizando el rebase de la señal S2/2 de Xeraco. Sin embargo, el automatismo Gestor de Rutas y Prioridades de Tavernes no ha sido deshabilitado, de modo que expide automáticamente un tren de Tavernes hacia Xeraco, mientras el responsable del CTC ha expedido otro tren en sentido contrario.

Una vez que el responsable del CTC se da cuenta, detiene ambos trenes y hace retroceder hasta Tavernes el tren expedido por el GRP. No se producen daños personales.

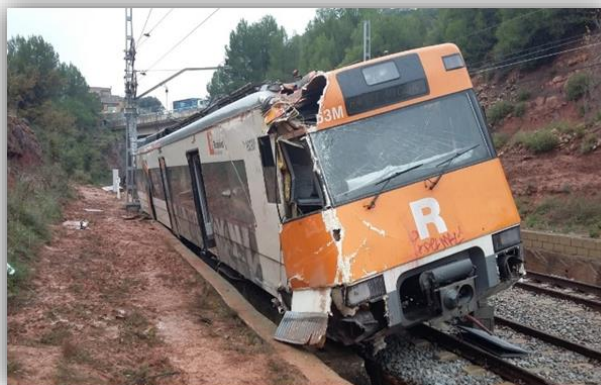
El día 20 de noviembre de 2018, a las 06:15 horas, el tren de cercanías 25000 de Rodalies de Cataluña, operado por Renfe Viajeros, procedente de Manresa y con destino San Vicenç de Calders, colisionó con obstáculos (rocas), dentro del gálibo de paso libre del tren. La colisión sucedió en el p.k. 321+017 (vía 2) de la línea 220 (Lleida Pirineus a L'Hospitalet de Llobregat), entre las estaciones de Vacarisses (p.k. 319+611) y Vacarisses-Torreblanca (p.k. 322+300), en la provincia de Barcelona.

Las rocas procedían del desmoronamiento parcial (unos 20 metros) de un muro de mampostería careada que protegía de la erosión el talud izquierdo de una trinchera (según el sentido de la marcha del tren). Las rocas habían invadido la totalidad del gálibo de la vía 1 y parcialmente el de la vía 2 por la que circulaba el tren.

La colisión produjo el descarrilamiento de los cuatro primeros vehículos, los 3 de la unidad de cabeza (447082) y el primero de la unidad de cola (447081).

Como consecuencia del accidente se produjeron un fallecido, 6 heridos graves y 46 heridos leves. También se produjeron daños materiales en la infraestructura y en el material rodante.

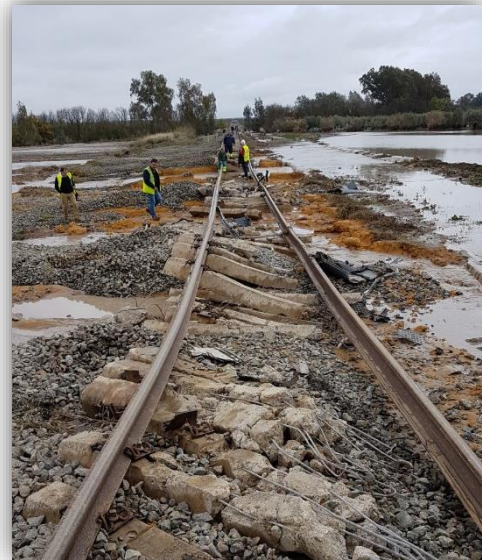
Como consecuencia del accidente se produjeron 31 heridos de los cuales 29 fueron leves y 2 graves.

Se produjeron cuantiosos daños materiales tanto en el tren como en la infraestructura.

Como causa directa del accidente se determinó que el descarrilamiento fue consecuencia de la súbita alteración y deformación de la vía, con desconsolidación y pérdida de elementos de la superestructura, al ser sobrepasada por la altura del agua, consecuencia de las inundaciones por fuertes lluvias que ocasionaron el desbordamiento de los cauces de los ríos próximos, lo que provocó una fuerte avenida de agua y un arrastre de los materiales de la vía.

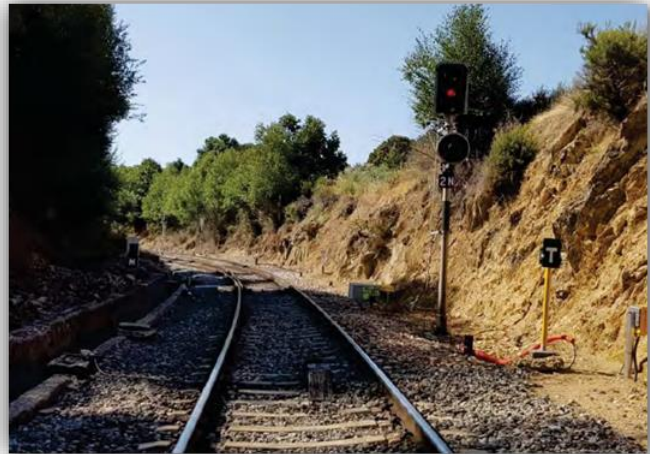
No obstante, cuando el tren llegó a la señal de entrada 2N se encontró con que el foco verde de ésta estaba encendido (pese a estar fundido, por una sobrecorriente debida a una tormenta, el fusible F2 de alimentación de esta señal). Ante esta situación el maquinista del tren 258 se detuvo unos metros antes de la señal 2N, por no tener certeza de su indicación al observar la discrepancia entre su aspecto (el foco luce color verde), en indicación de vía libre, y las informaciones suministradas por el sistema ASFA en la baliza previa (indicación de parada) y la disposición del itinerario que ve desde la cabina de conducción (entrada a vía desviada), habiendo pasado además por la señal avanzada 1122, en indicación de anuncio de parada.

Este encendido imprevisto del foco verde de la señal podría deberse a la existencia de derivaciones eléctricas en los conductores de enlace entre la cabina de relés y el armario correspondiente a la señal, que podrían haber alimentado eléctricamente el foco.

Como factores subyacentes cabe indicar que no existe constancia de que se hubiesen realizado las revisiones a los cables de señalización en la estación de Pedralba, conforme a lo establecido en el Procedimiento Específico MIN-PE-IS-013: "*Mantenimiento de cables de señalización*". Además, no se indica expresamente la mayor atención que se debe prestar en su revisión a los cables de mayor antigüedad. En este sentido, y dado el tipo de pruebas por muestreo, no se ha podido detectar de forma preventiva el posible deterioro puntual del cableado, revistiendo en este caso la particularidad de alcanzar elevado tiempo en uso.

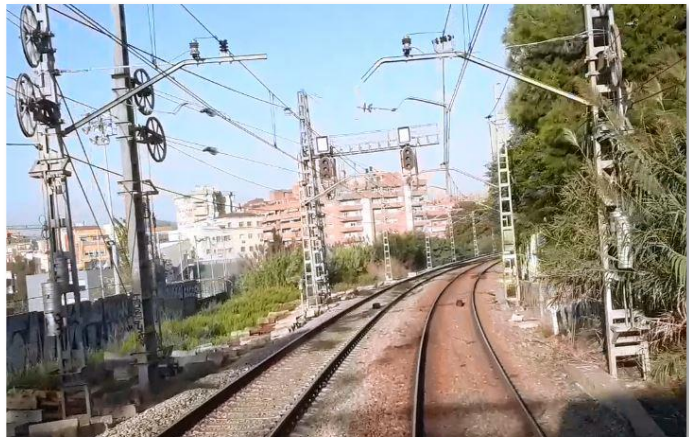
El tren 95951 inició la marcha y, tras su paso por la señal E1, ésta volvió a cambiar su indicación a la de parada.

Segundos después, el tren 25045 rebasó indebidamente la señal E1 en indicación de parada, y se detuvo por activación del frenado de emergencia ASFA. Reanudó la marcha 39 segundos después, hasta quedar estacionado en la vía 2 de la estación.

La causa directa e inmediata del suceso fue un error del maquinista del tren 25045 en la correcta aplicación de las órdenes de las señales, dando lugar al rebase indebido de la señal de entrada E1 en indicación de parada.
