Comisión Permanente de Investigación  
de Siniestros Marítimos

## **INFORME DE ACCIDENTE MARÍTIMO**

**INFORME SOBRE EL ABORDAJE ENTRE EL BUQUE “*SUPER FAST GALICIA*” Y LA EMBARCACIÓN DE PRACTICOS “*AÑAZA P*”, EN EL  
PUERTO DE SANTA CRUZ DE TENERIFE**

**el día 22 de Enero de 2008**

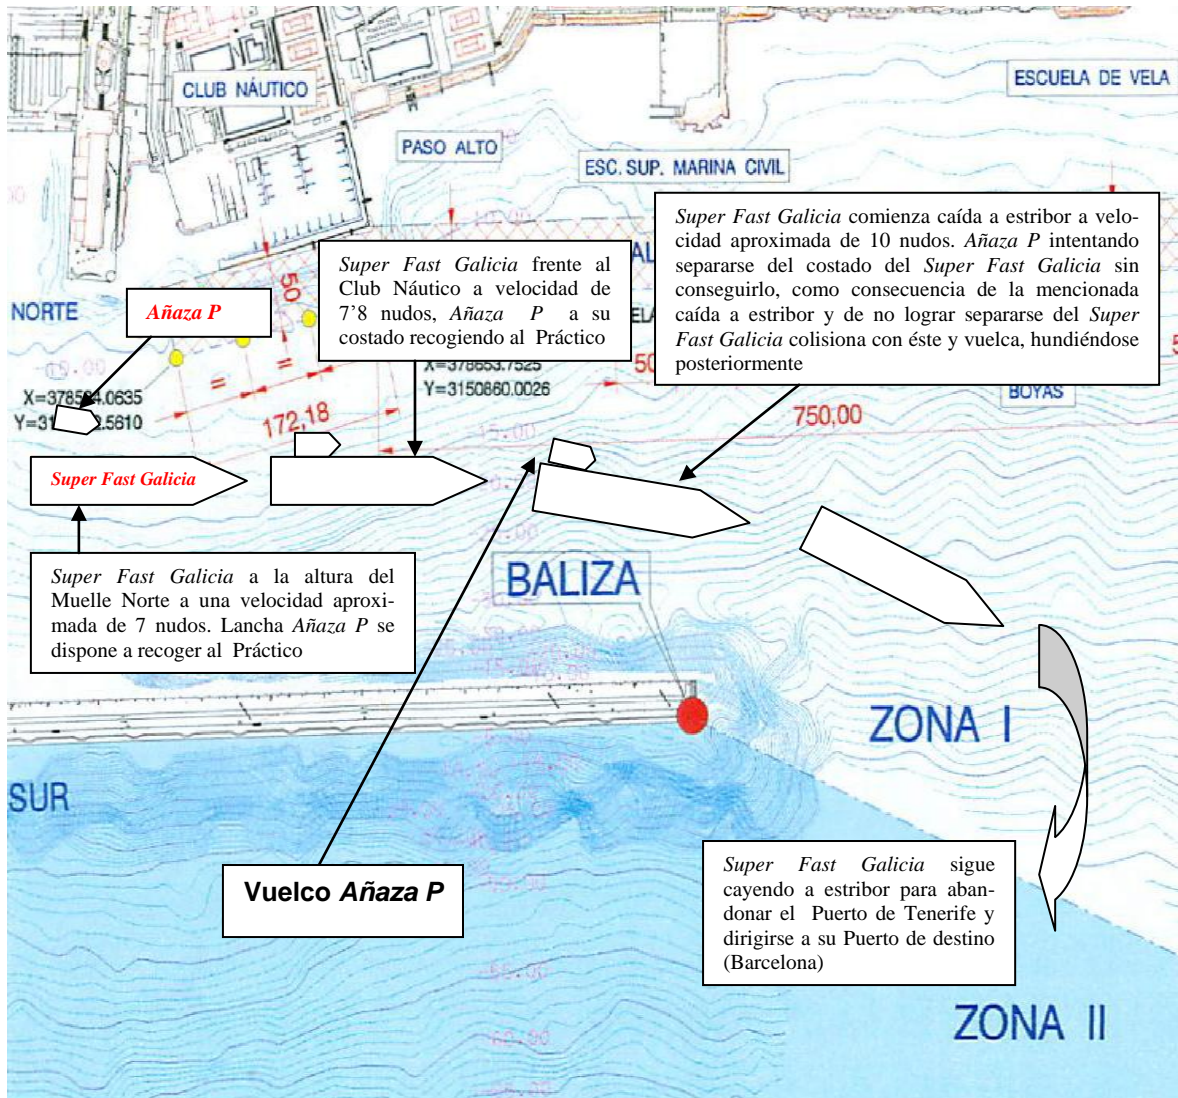
Gráfico 3: Descripción de la colisión

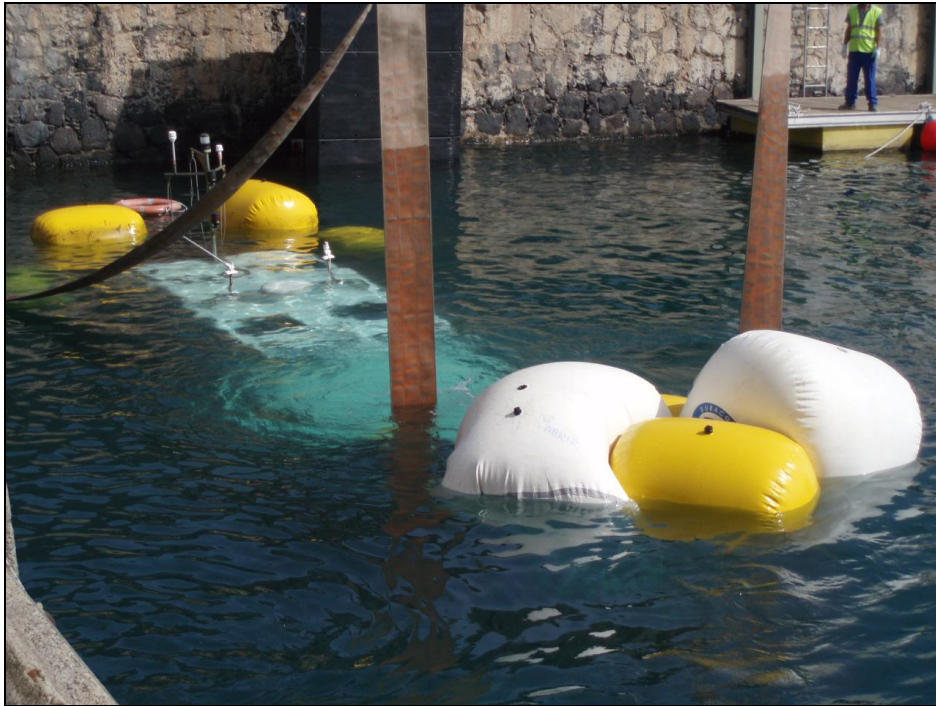
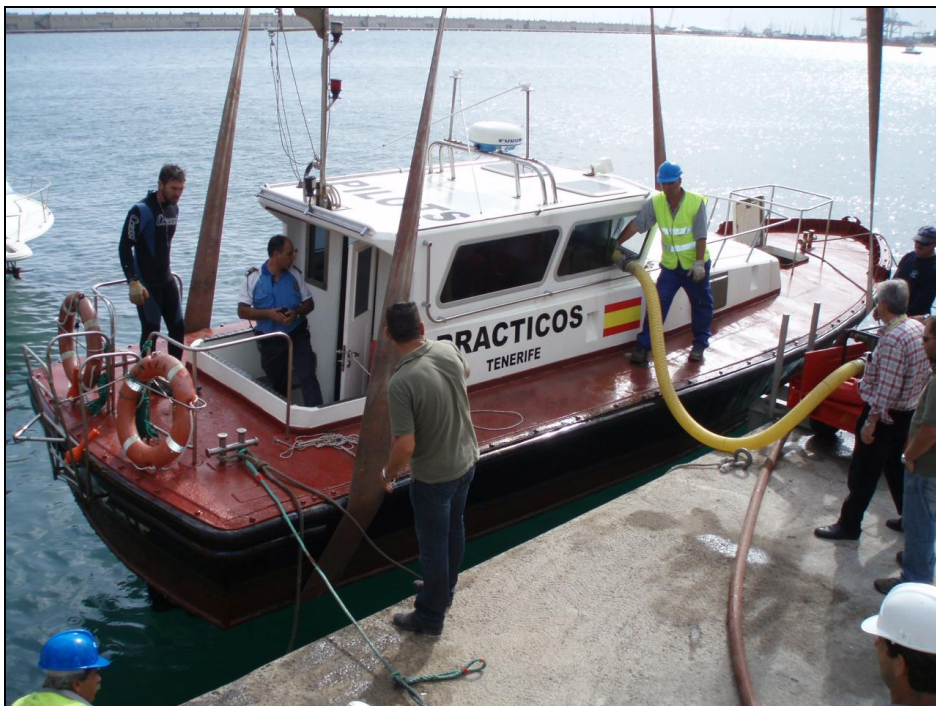
Fotos 5 y 6: Reflote con flotadores y achique antes del izado de la embarcación “Añaza P”

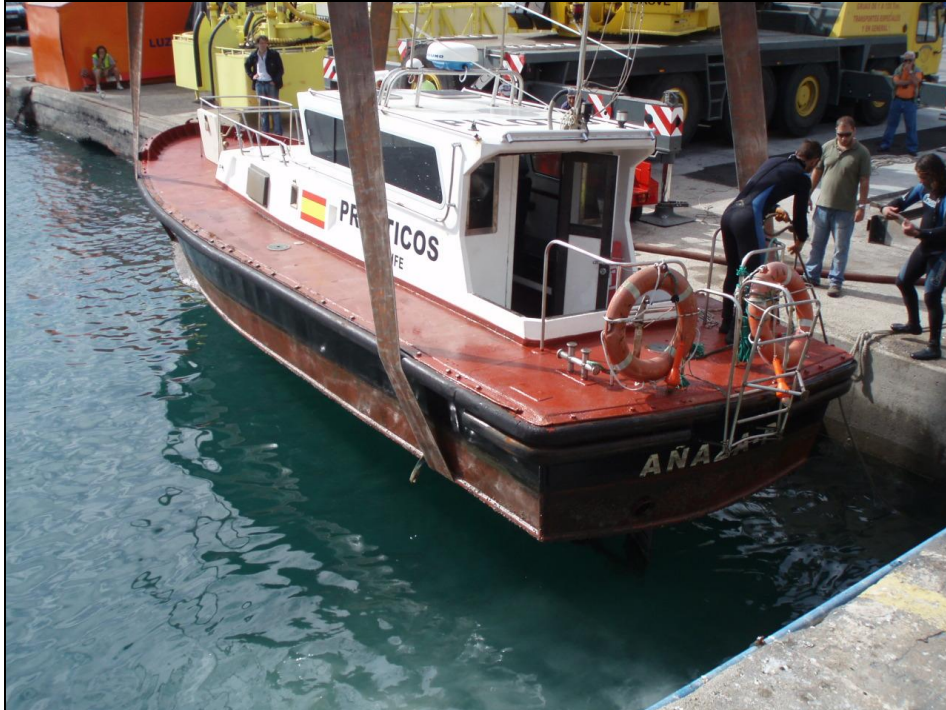
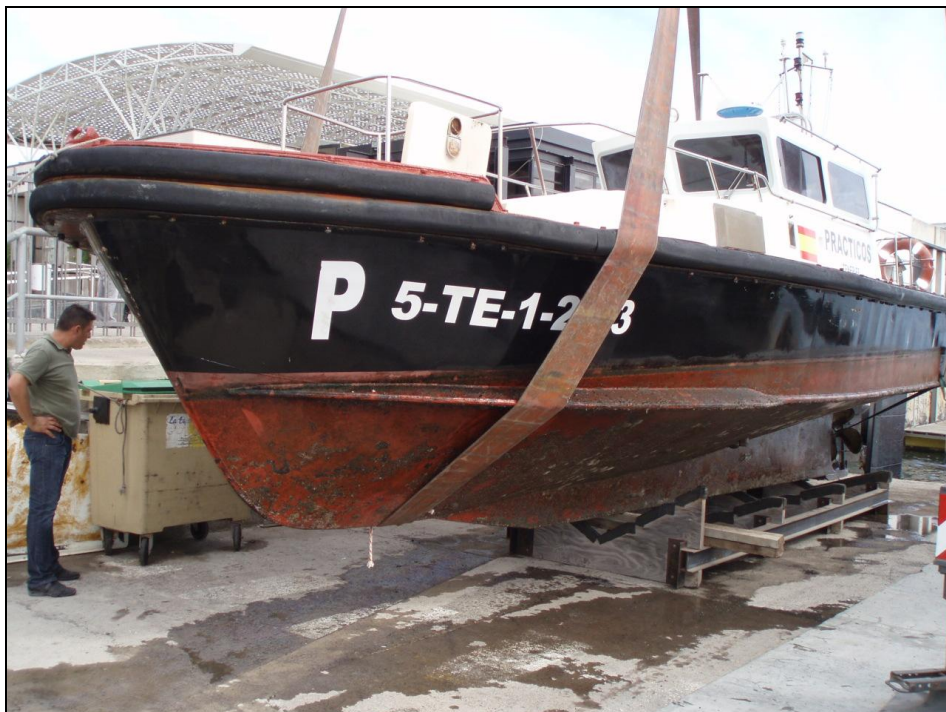
Fotos 7 y 8: Izado con grúa desde el Muelle Norte de la embarcación "Añaza P"

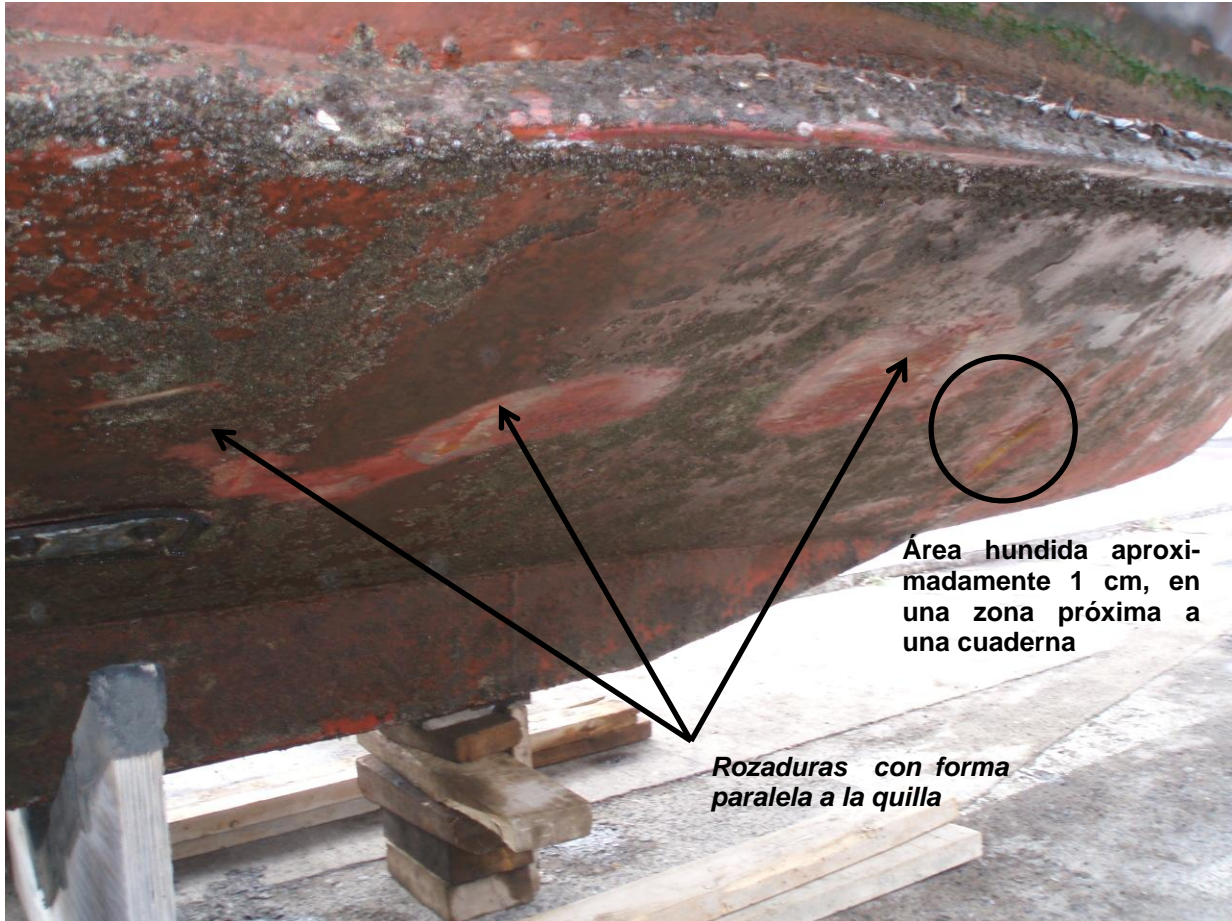
El único daño apreciable se encuentra en la obra viva, en el costado de estribor, a proa de la sección media de la embarcación, en cuyo lugar y a unos 2 metros de la proa, se observa una deformación en la chapa del forro de unos 25 centímetros cuadrados y flecha aproximada de 10 milímetros. A unos dos metros a popa de dicha deformación, y a la altura de los pernos de fijación de la bancada del motor, se aprecian diversos roces en la pintura, paralelos a la línea de agua de hasta unos 80 cm de longitud, y una ligera deformación de la chapa del forro a la altura del pantoque.

Foto 9: Zona dañada en el costado de estribor de la embarcación "Añaza P"

Posteriormente, la embarcación fue reparada y puesta otra vez en servicio.

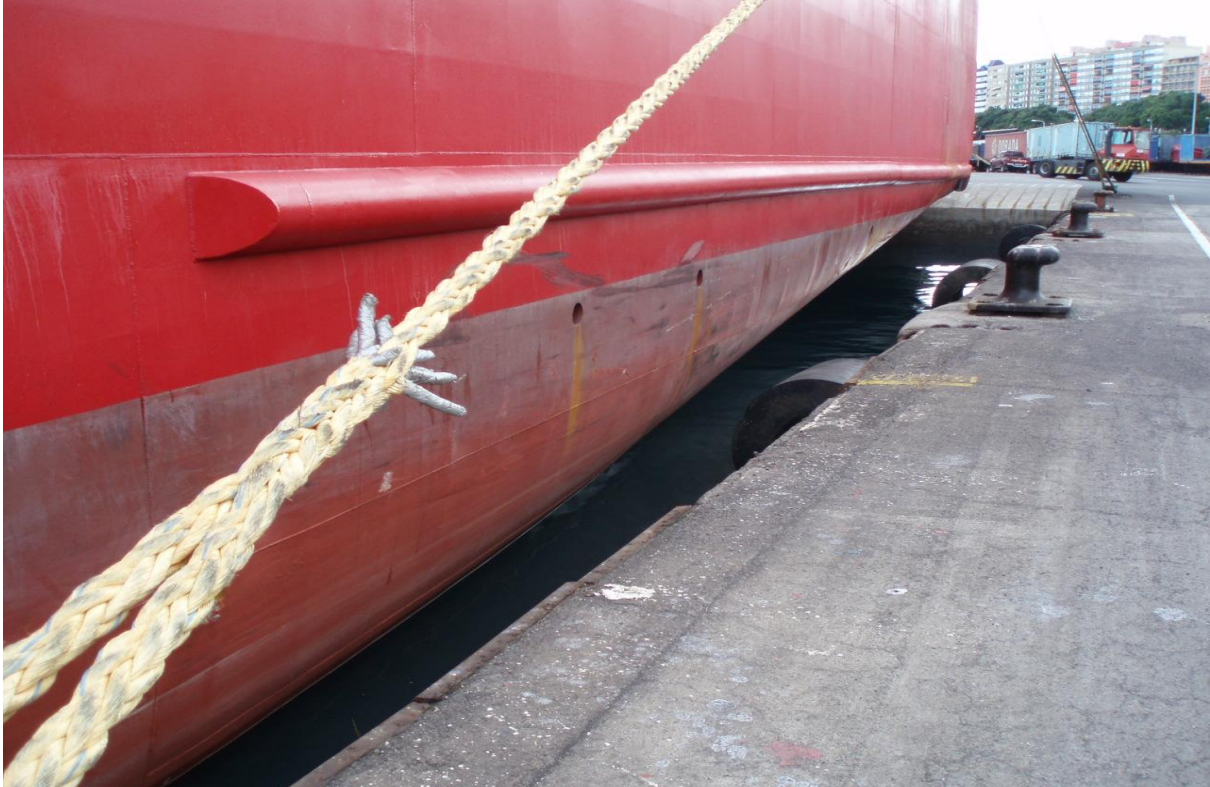
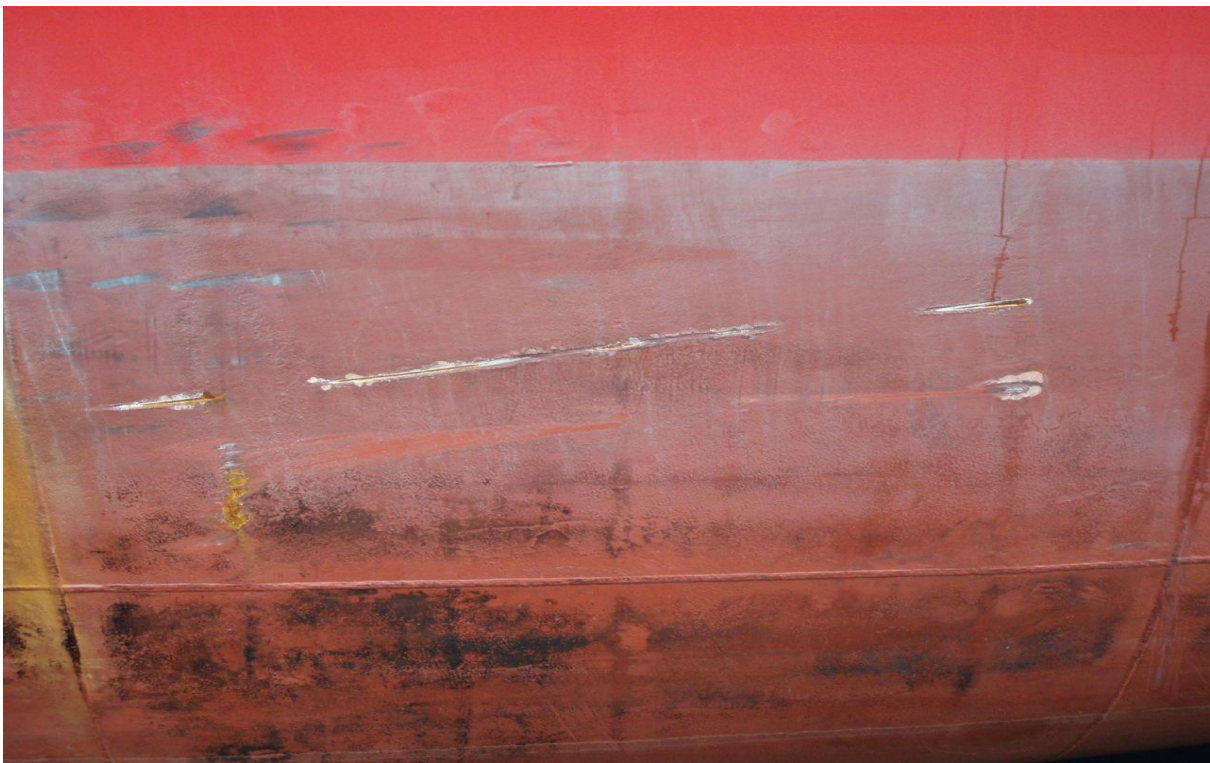
Foto 10 y 11: Costado de babor del buque “*Super Fast Galicia*” dónde se aprecian rozaduras

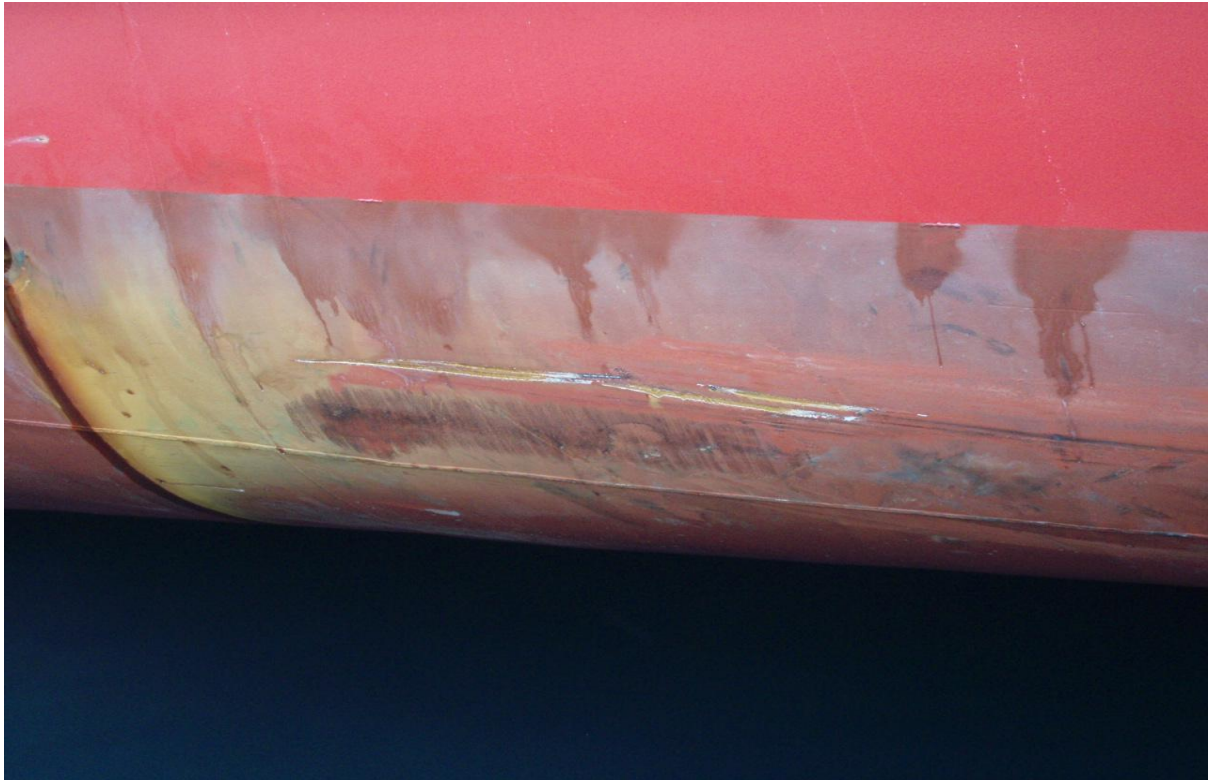
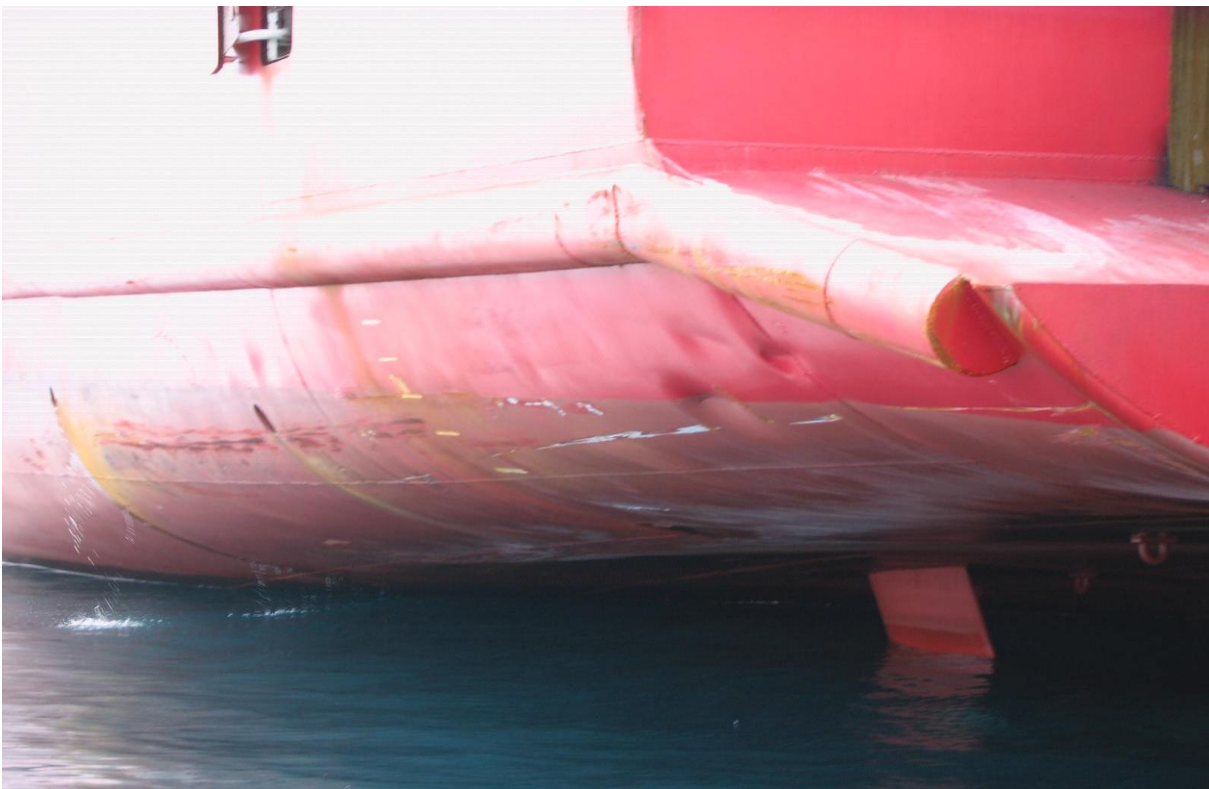
Foto 12 y 13: Costado de babor del buque “*Super Fast Galicia*” dónde se aprecian rozaduras

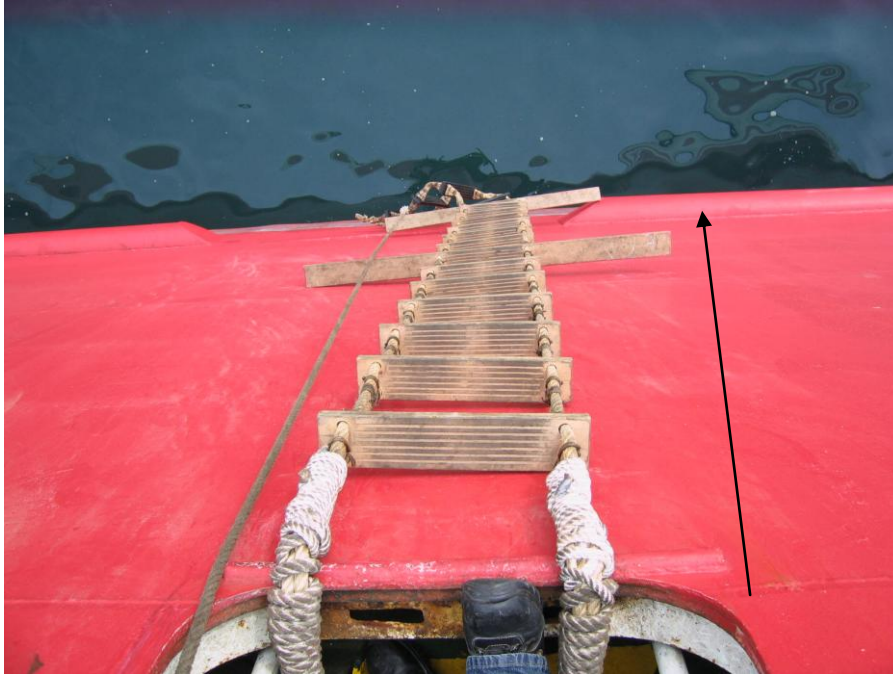
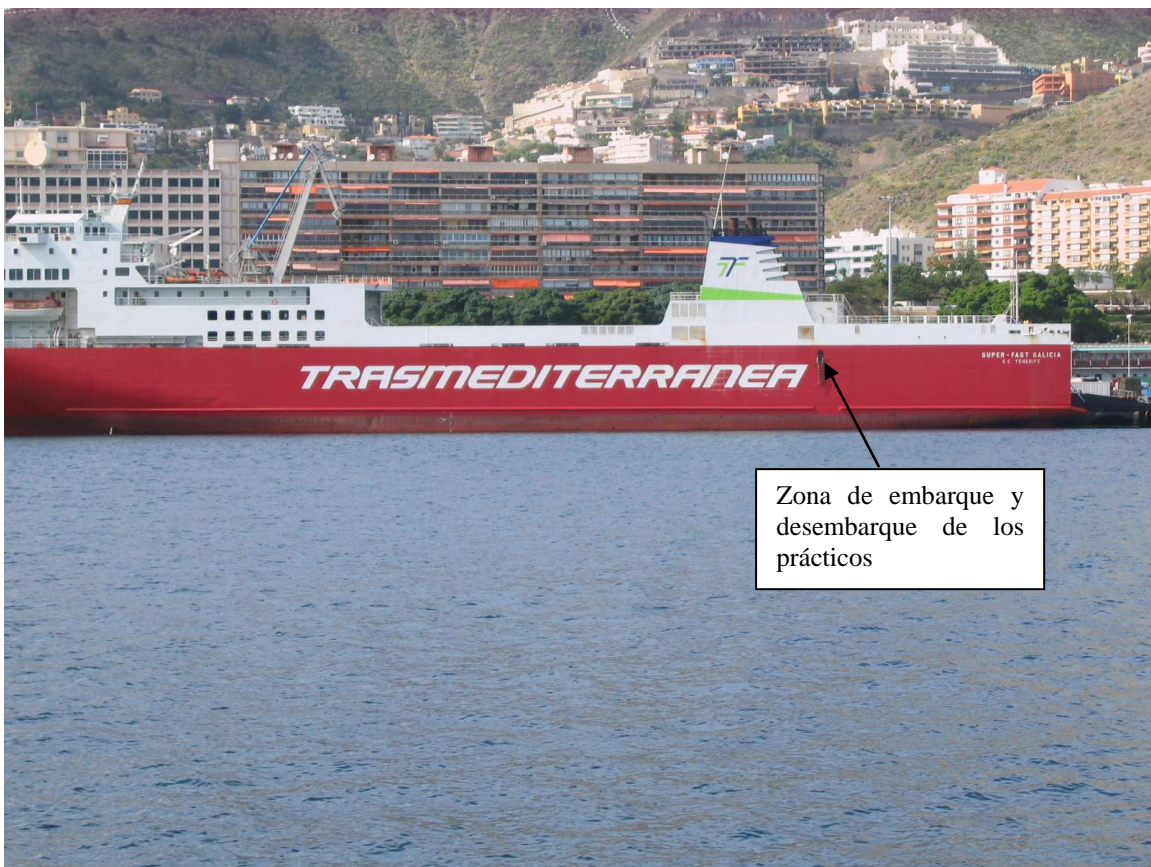
El informe de la Capitanía Marítima de S/C de Tenerife, sobre la idoneidad de la disposición de los medios de transbordo de Práctico del “*Super Fast Galicia*”, coincide sustancialmente con el de la Capitanía Marítima de Las Palmas de G/C, incluyendo que el cintón no está bien alineado con la porta de práctico, por lo que los peldaños no asientan con firmeza contra el costado. Finaliza su informe diciendo que “se considera que la situación de los medios de embarque, aun siendo una cuestión de diseño del buque y estando aprobado por la Administración, es netamente mejorable, principalmente en cuanto a su situación”.

Fotos 14 y 15: Escala de prácticos sobre el cintón y costado de babor del buque “*Super Fast Galicia*”

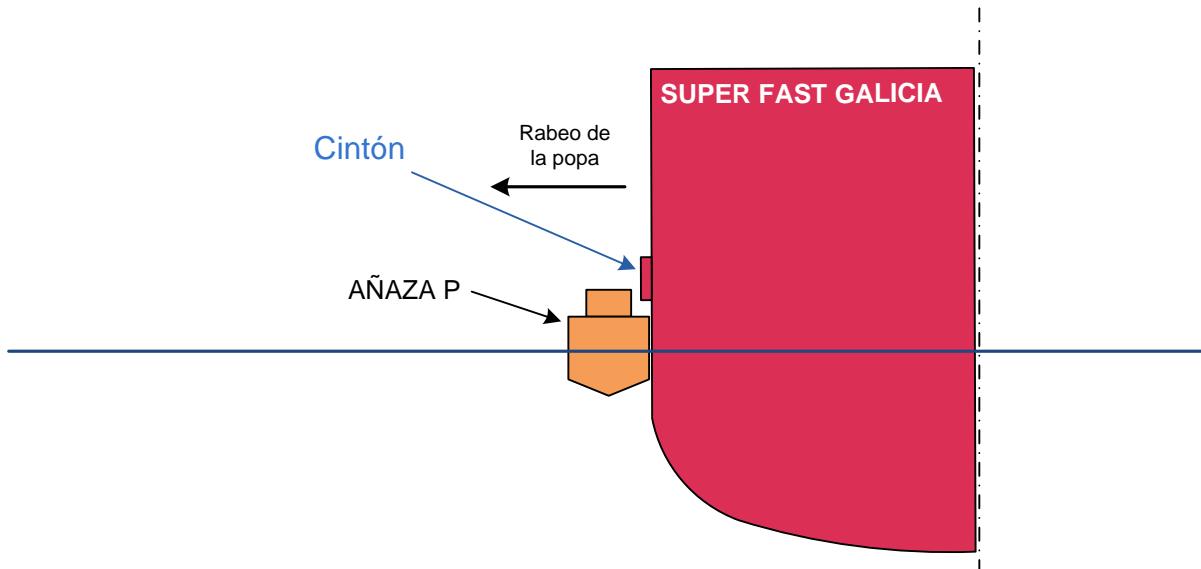
FIGURA 1

**FIGURA 1:** La lancha de prácticos “*Añaza P*” acaba de recoger al Práctico y está intentando separarse del costado de babor del “*Super Fast Galicia*”, sin conseguirlo.

El buque “*Super Fast Galicia*” comienza su caída a estribor para salir de la Dársena de Anaga, y en su derrota arrastrará a la falúa por efecto del rozamiento, ya que ésta no ha podido separarse.

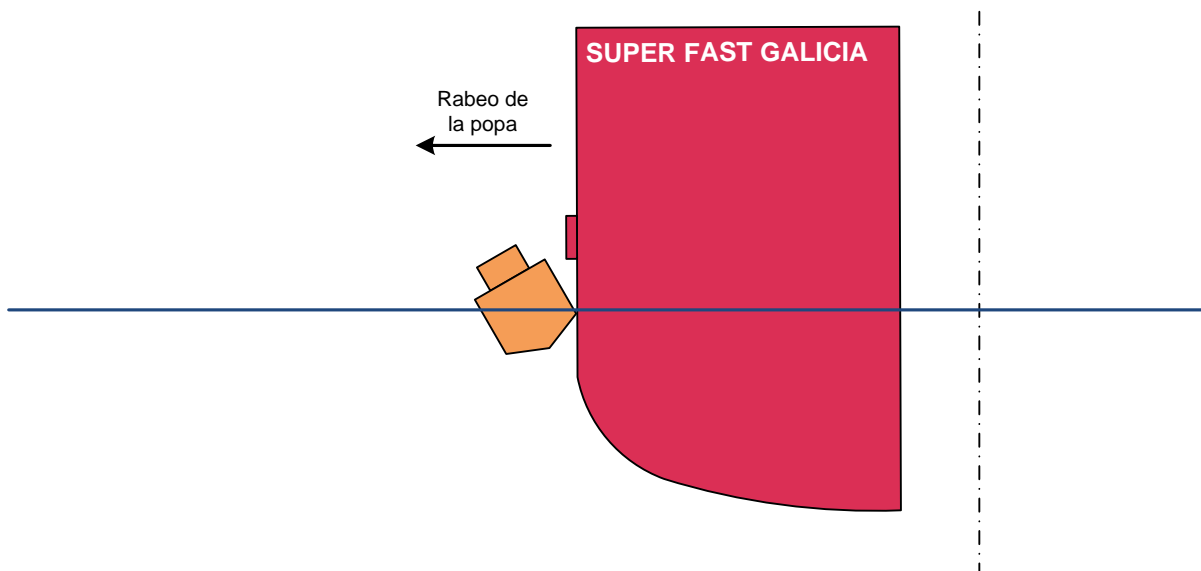
FIGURA 2

**FIGURA 2:** La falúa va aumentando su escora por efecto del esfuerzo escorante que le produce la componente vertical y hacia arriba de la fuerza de rozamiento del buque sobre su casco (iniciándose en la amurada y continuando hacia abajo por el forro hasta el pantoque).

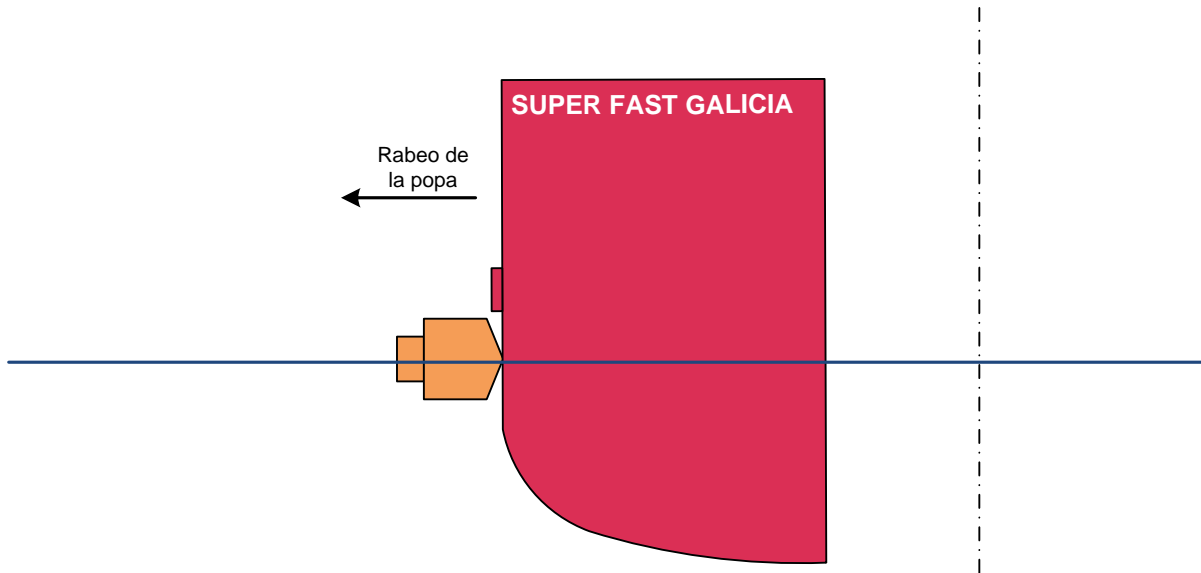
**FIGURA 3**

**FIGURA 3:** El rabeo de la popa del “*Super Fast Galicia*” termina por arrollar a la falúa, haciéndola volcar.

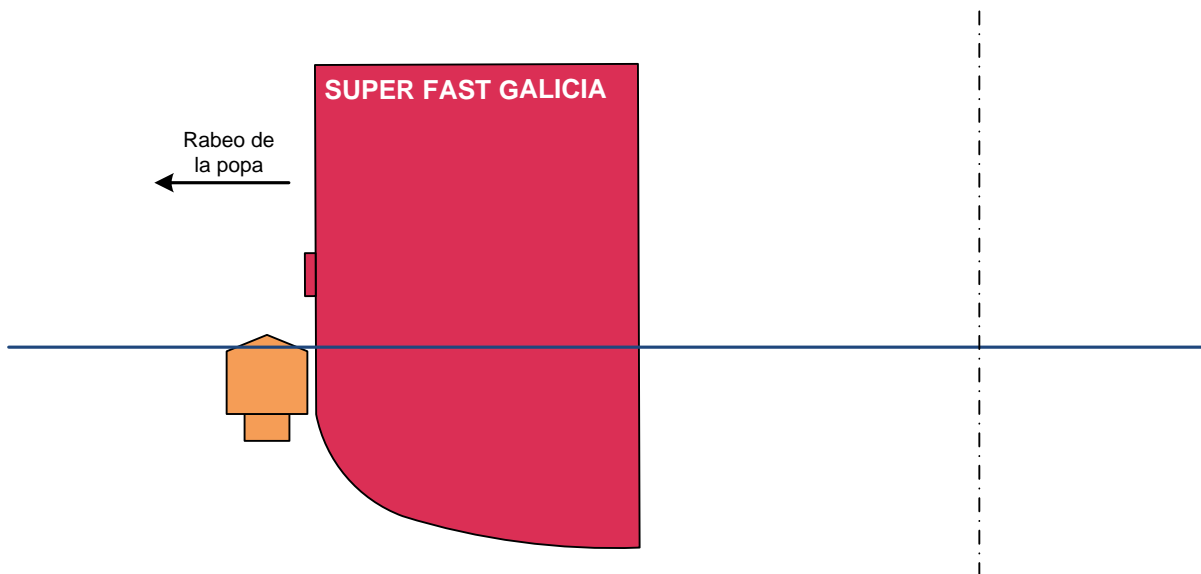
**FIGURA 4**

**FIGURA 4:** La lancha de prácticos “*Añaza P*” queda quilla al sol en el interior de la Dársena de Anaga. El buque “*Super Fast Galicia*” continúa su viaje sin percatarse del suceso.
