**Comisión Permanente de Investigación
de Siniestros Marítimos**

INFORME DE ACCIDENTE MARÍTIMO

INFORME SOBRE EL ABORDAJE DE LOS BUQUES

“ATLAS” Y “AVEMAR DOS”

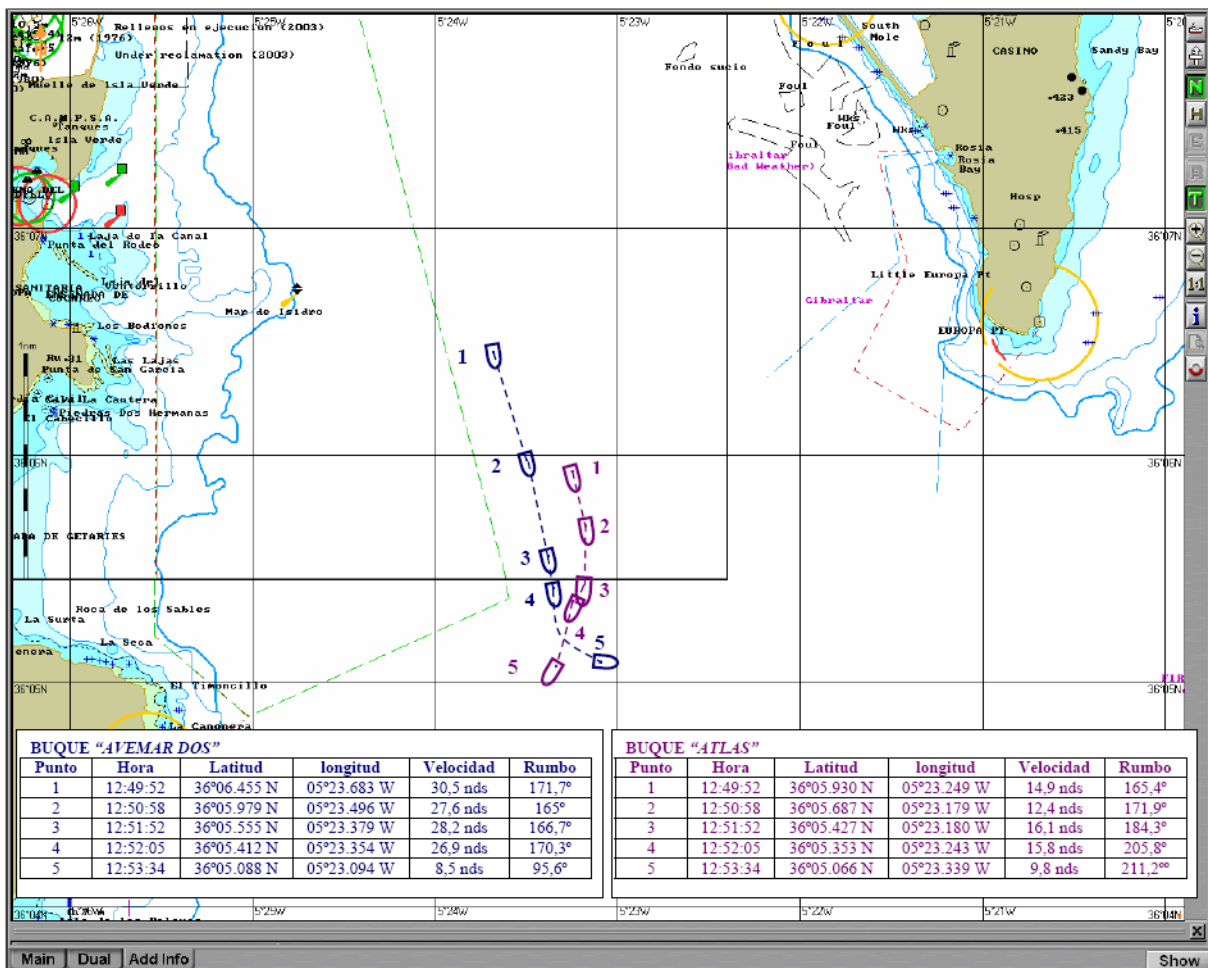
cables y abierto por su proa hacia el costado de babor unos 30°. La derrota seguida por ambos buques era prácticamente paralela y con rumbos divergentes, siendo la mínima distancia de paso entre ambos buques de 3'2 cables.

Desde esa hora el "Avenir Dos" fue cayendo paulatinamente a babor para gobernar al rumbo 165° y el "Atlas" a estribor para navegar al 172°, lo cual produjo un acercamiento continuo de ambos buques y de sus trayectorias

En los minutos siguientes, la situación de riesgo de abordaje se vio incrementada, toda vez que el "Atlas" continuó cayendo a estribor para dirigirse a su próximo punto de cambio de rumbo, mientras que el "Avenir Dos", siguió cayendo a babor, de tal manera que en esta situación ambos buques gobernaban a rumbos convergentes. Al ser la distancia que separaba a ambos buques de 2 cables, el abordaje era inminente. A pesar de que ambos buques intentaron sendos cambios de rumbo para evitarlo, no lo consiguieron, produciéndose éste sobre las 13^h54^m en la posición lat. 36° 05'4 N y Long. 005° 23'3 W.

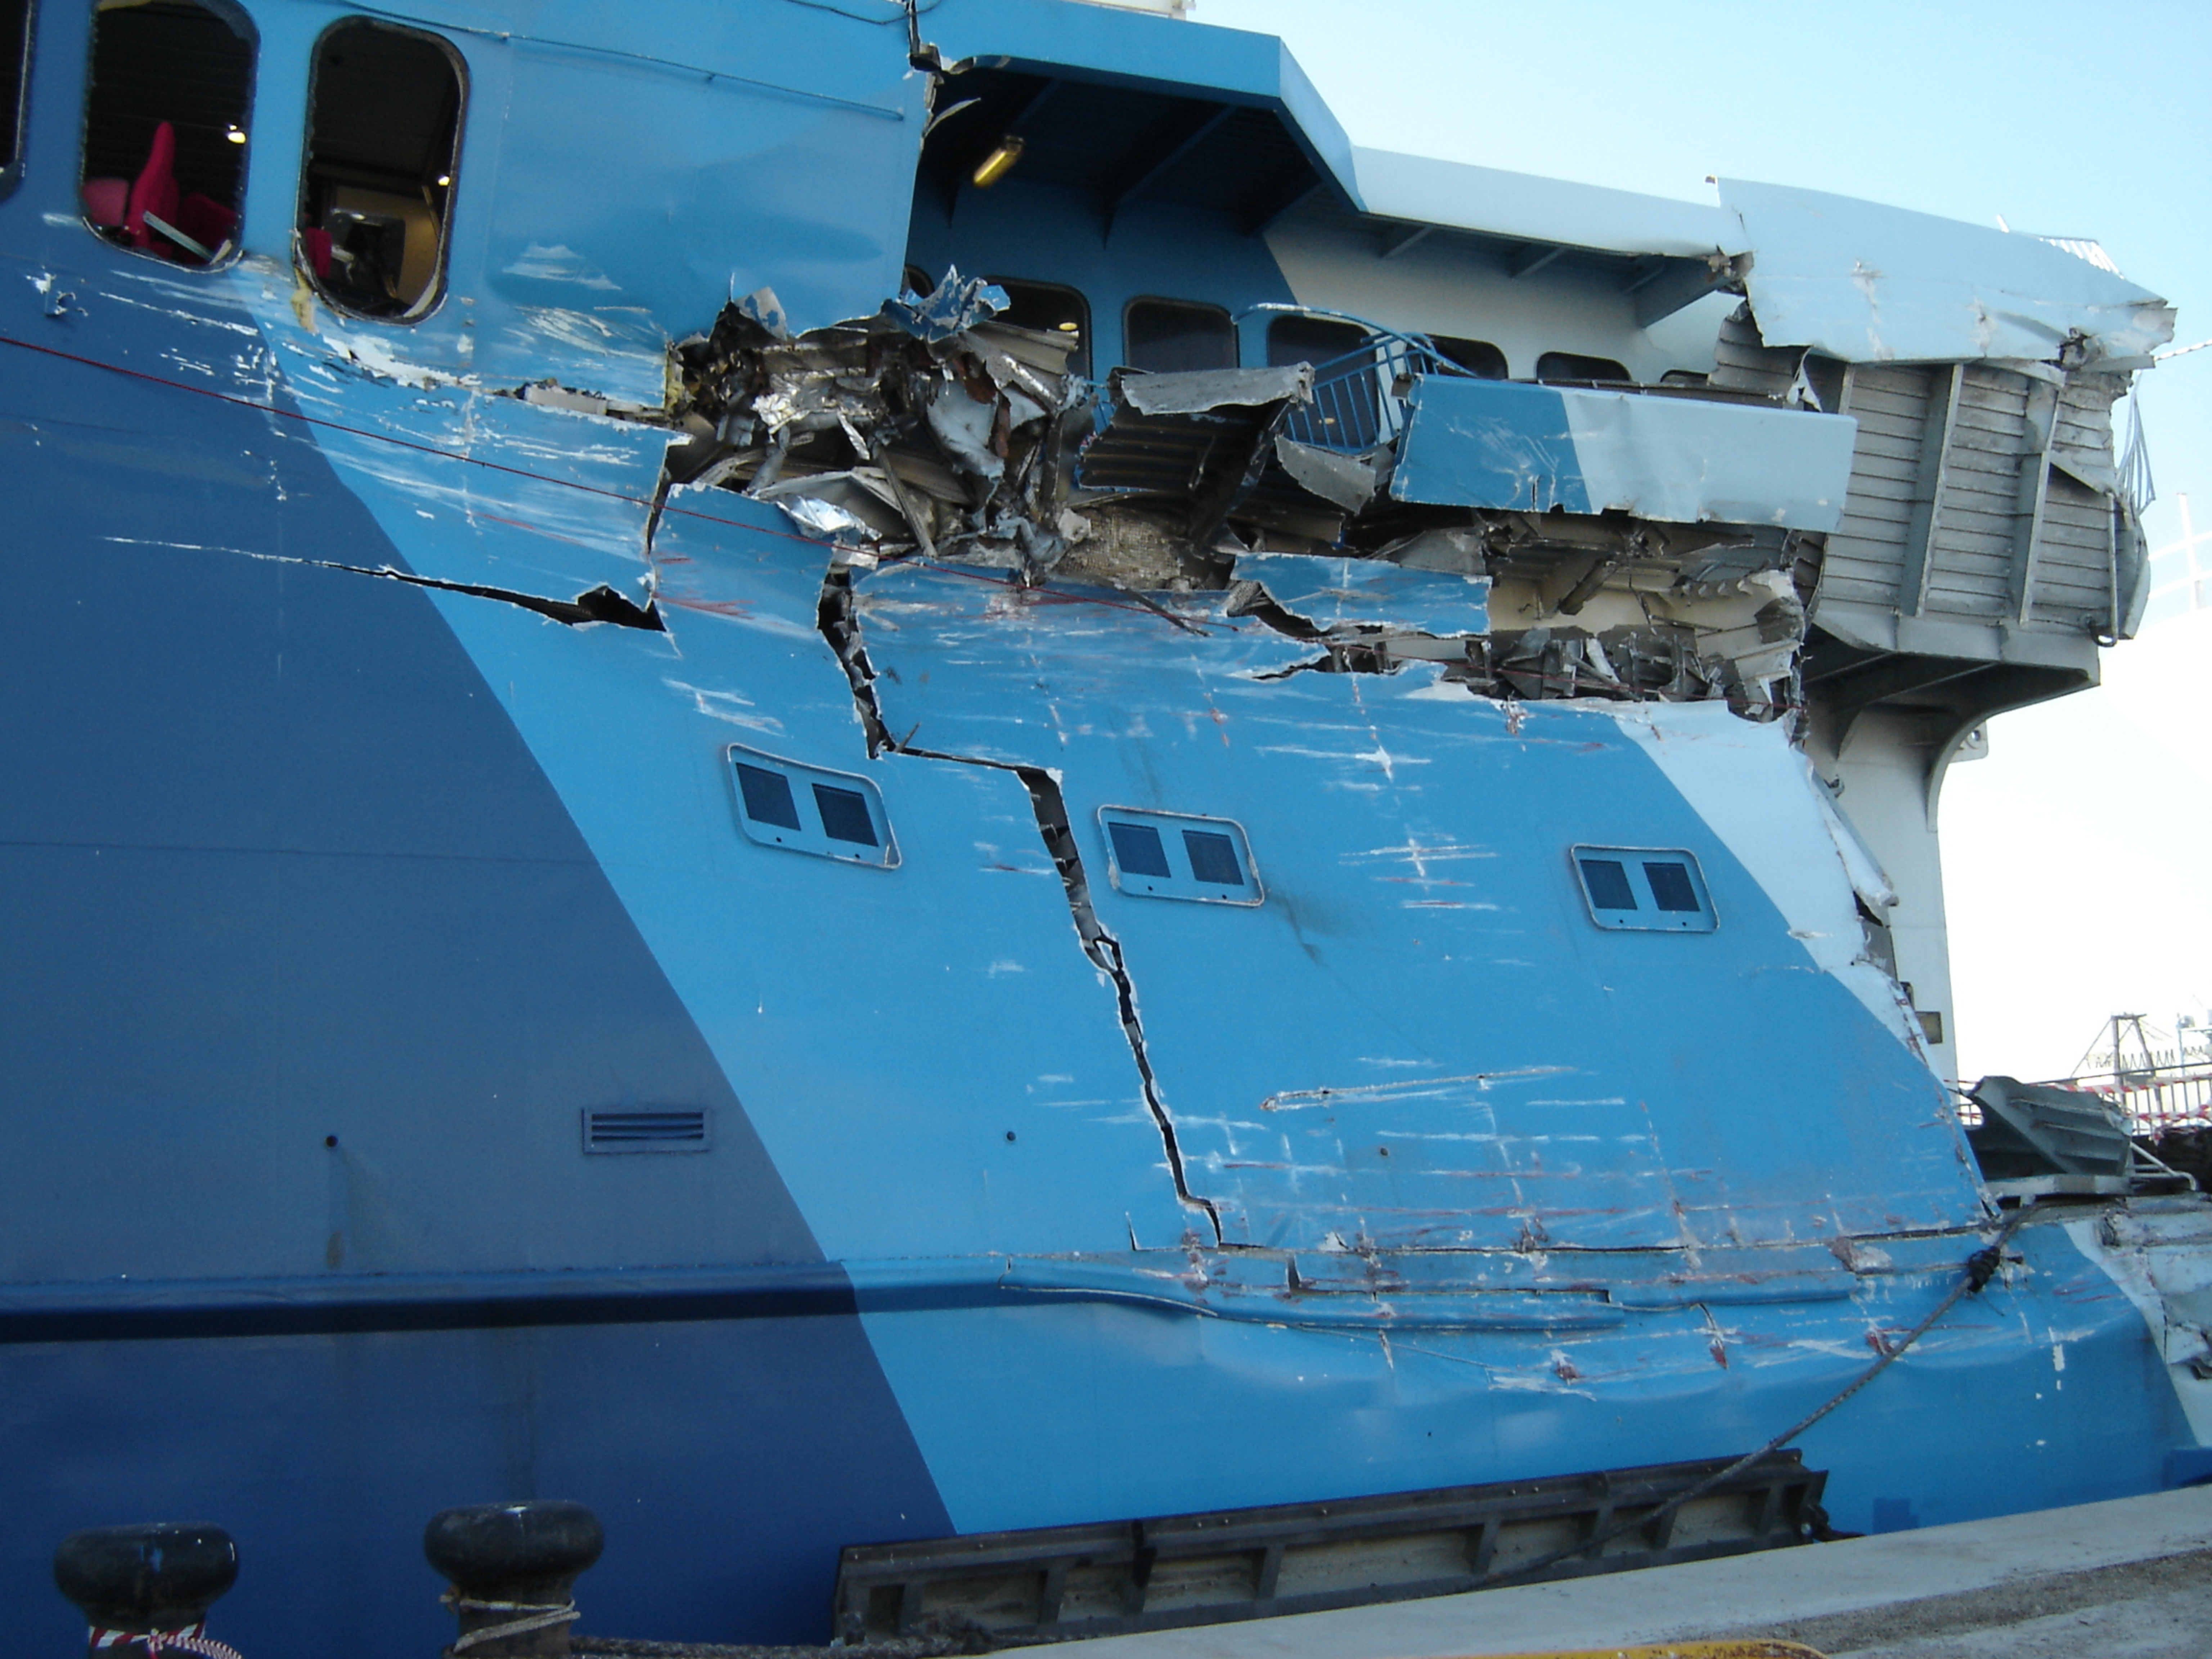
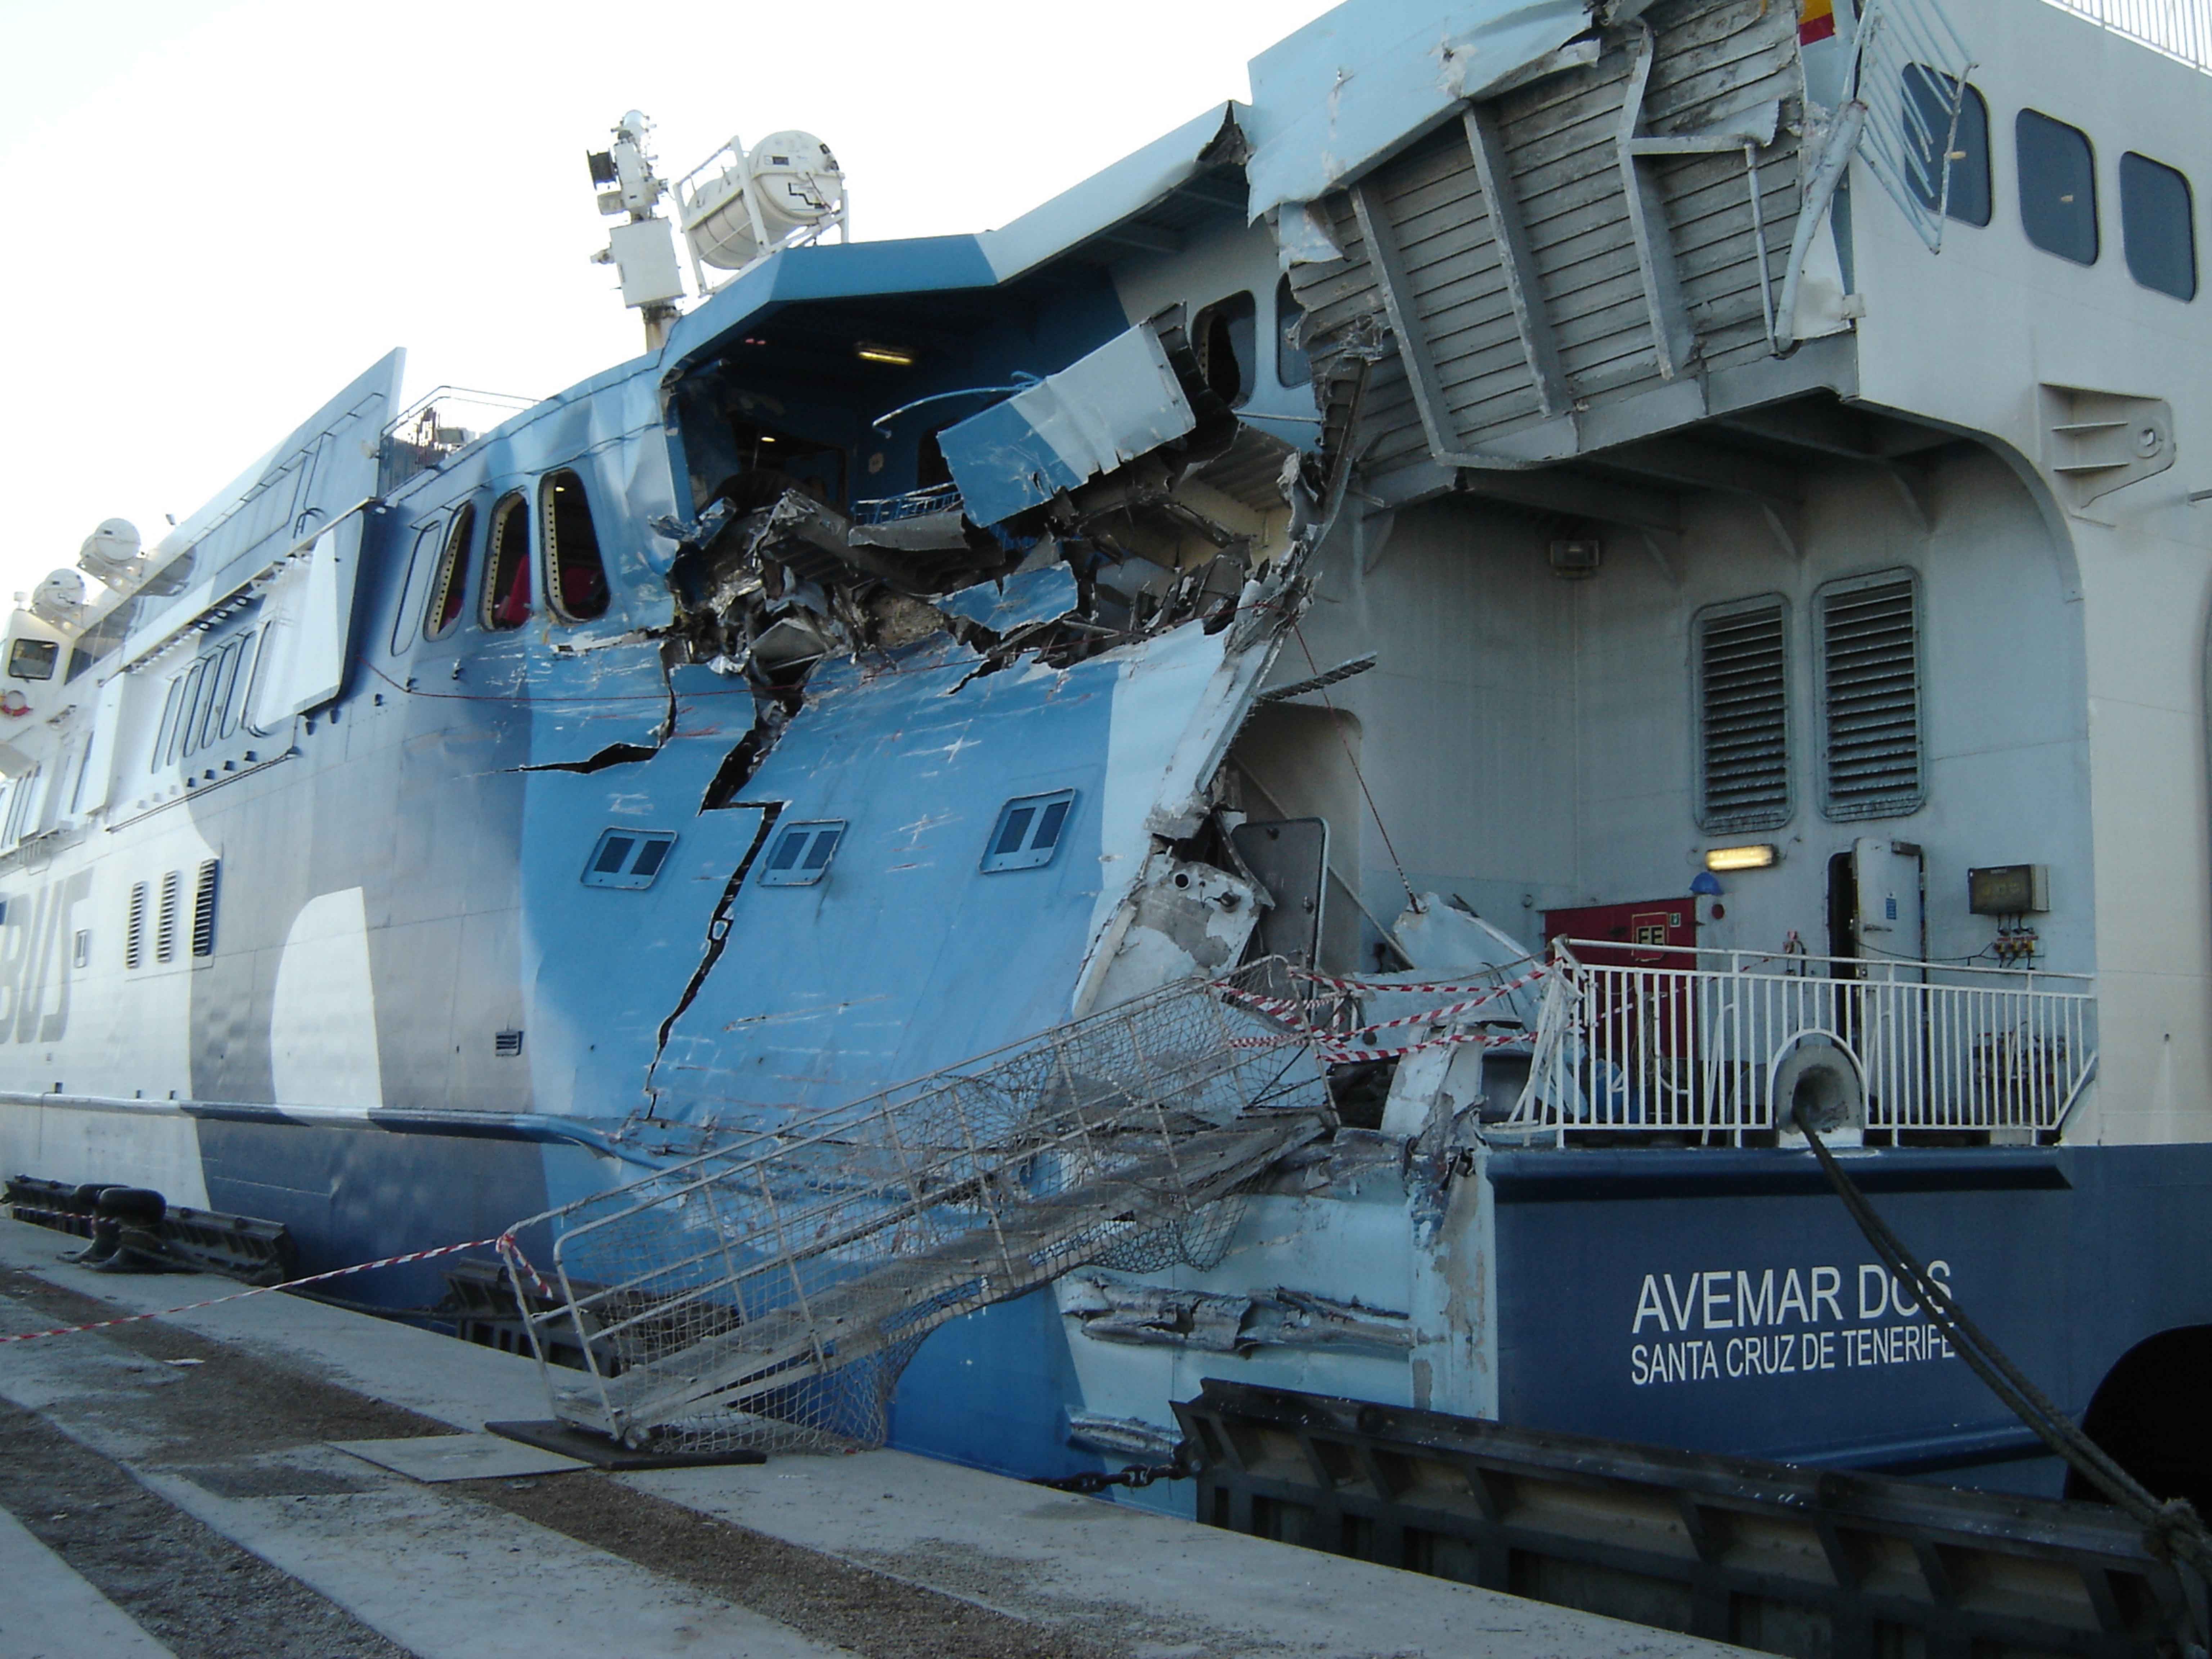
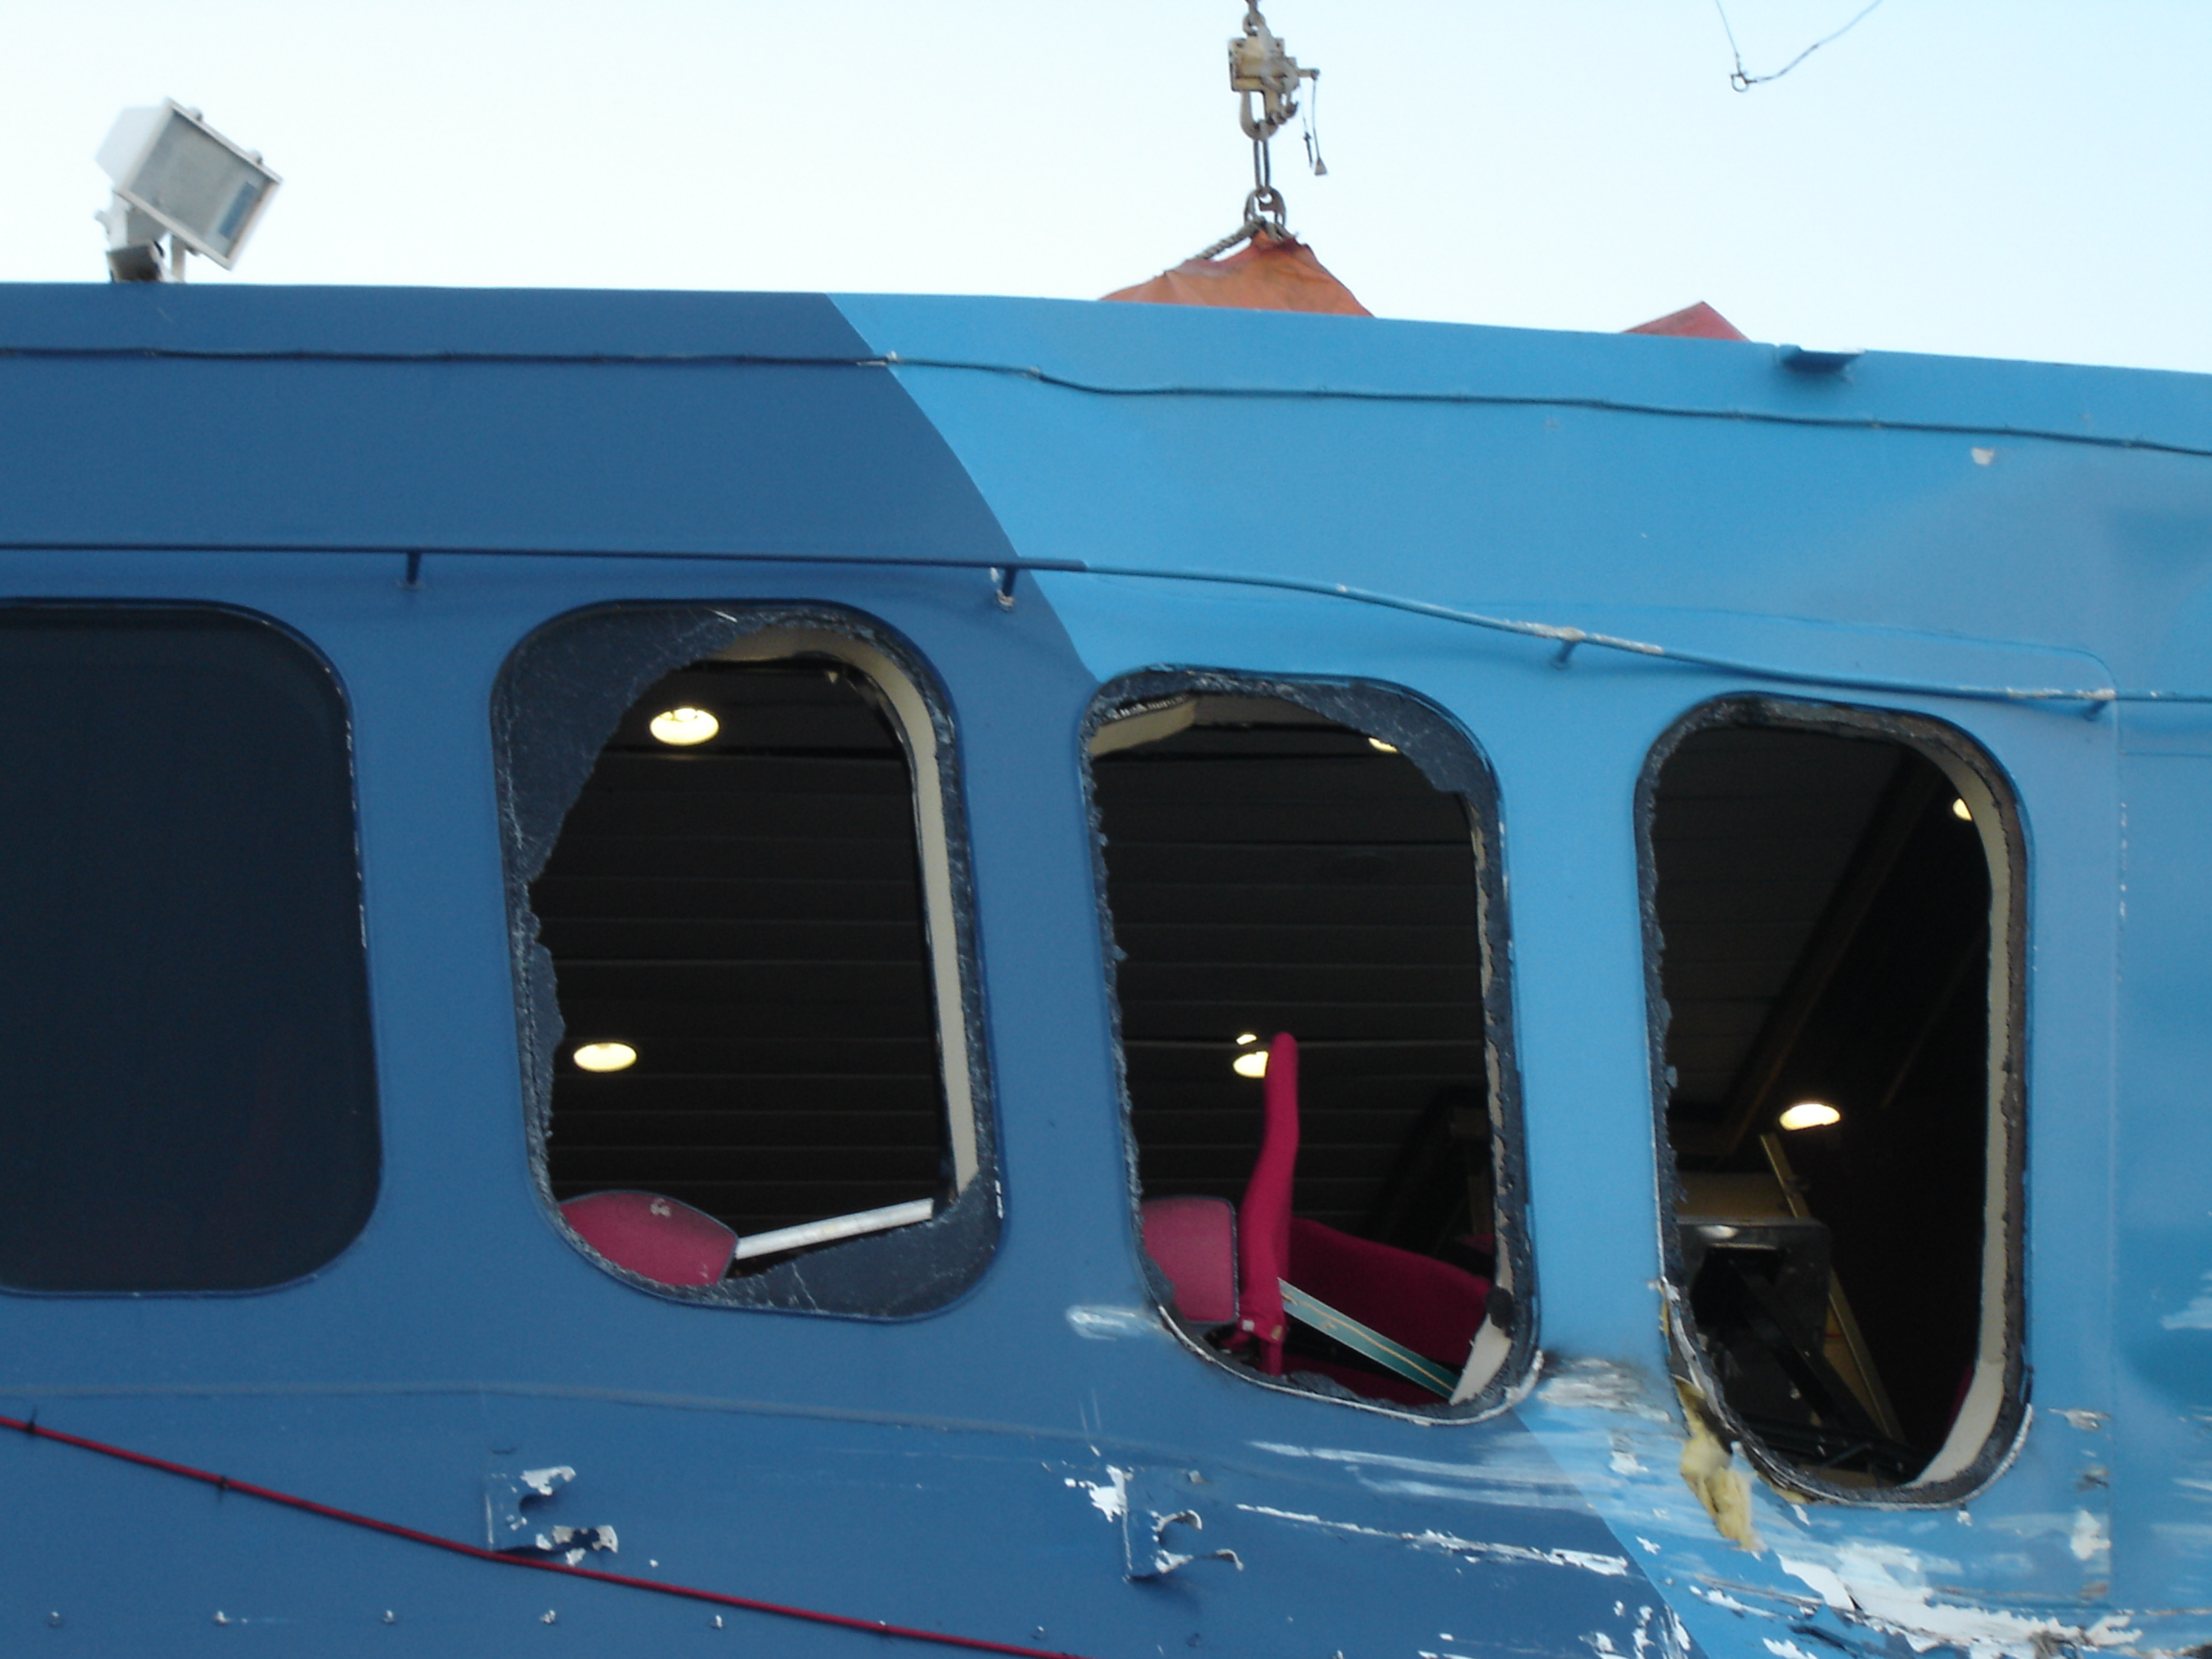
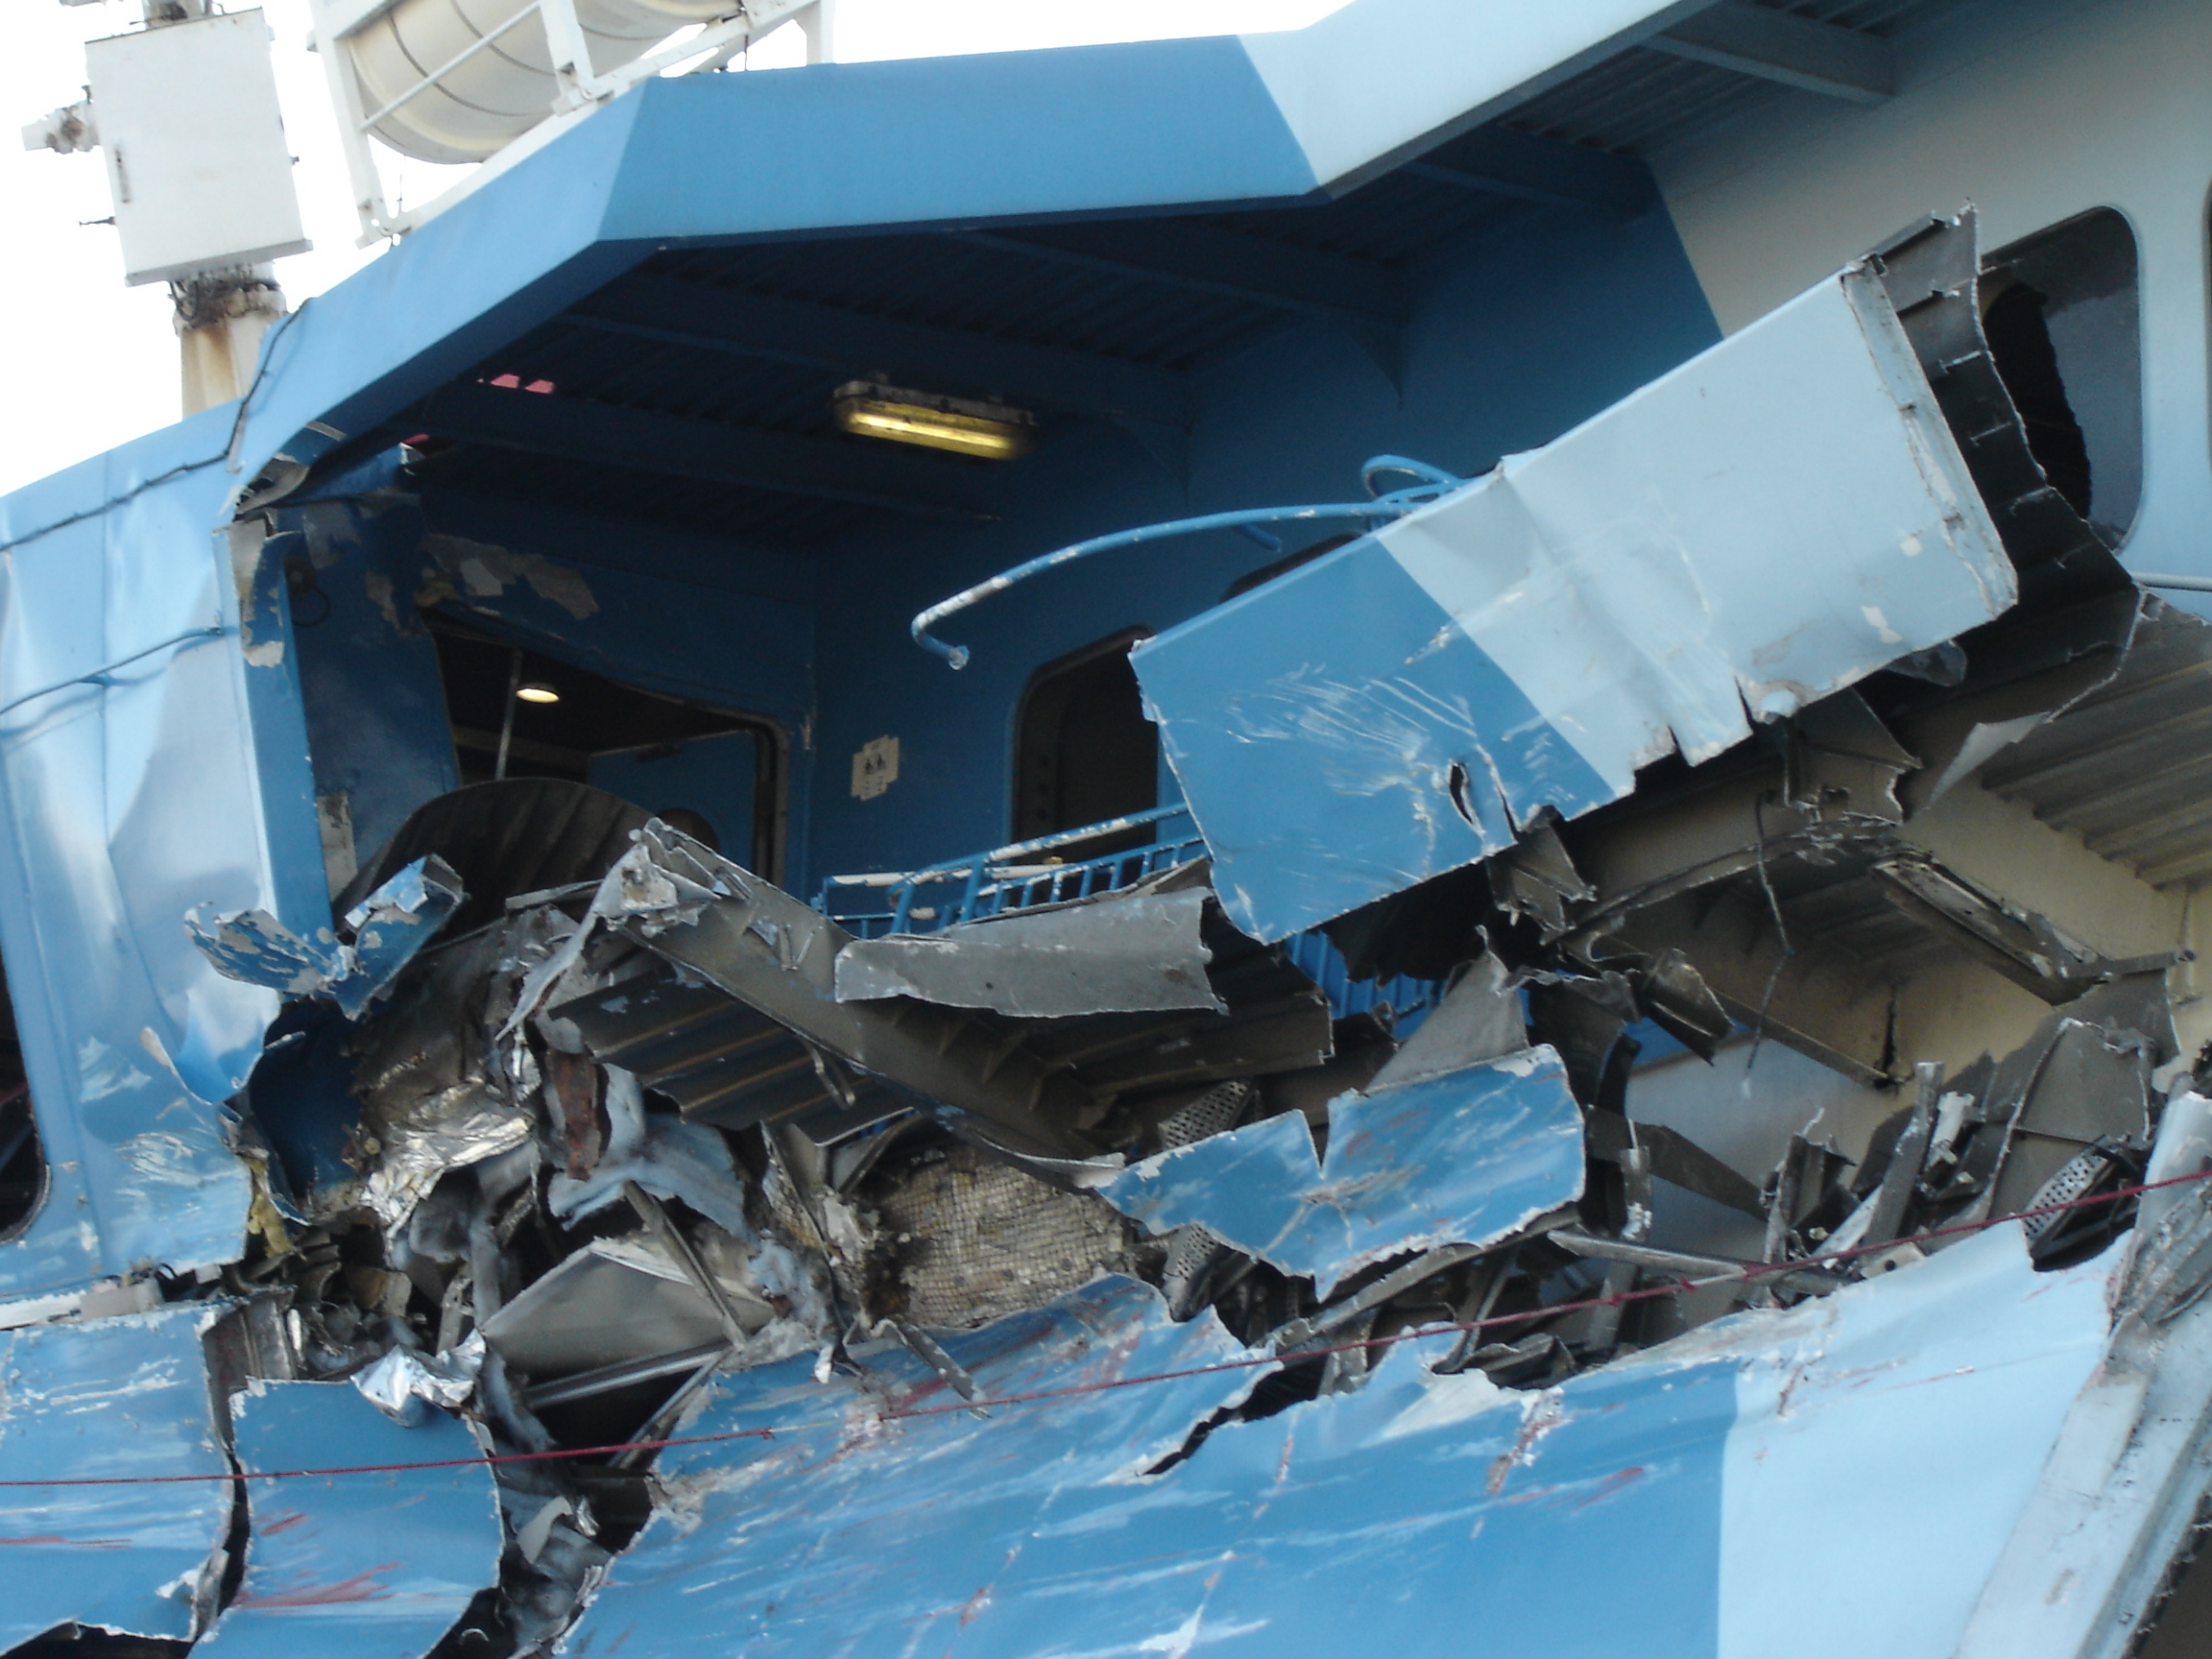
Fotos de los daños del “*Avemar Dos*”

El “Avenir Dos” sufrió avería en su costado de babor (ver **Anexo**), en una longitud aproximada de 20 metros. Básicamente consistió en lo siguiente:

- Rotura y deformación en las planchas de la obra muerta del costado de babor, comprendidas entre la cubierta de francobordo y la cubierta principal de pasaje.
- Importantes daños estructurales en la antecámara de babor que imposibilitan el acceso al mismo. Varios cuadros eléctricos de dicho espacio se encontraron descolgados y fuera de servicio.

- En la parte de babor de la cubierta de maniobra de popa, la entrada a la cámara de propulsores de esa banda se encontró inaccesible debido a la deformación del tambucho de acceso.
- A la altura de la cubierta de vehículos y en la cubierta principal de pasajeros se observó la hendidura del costado de babor hacia el interior, provocando el levantamiento de algunas zonas de la parte de popa de esta última cubierta.
