**Comisión Permanente de Investigación
de Siniestros Marítimos**

INFORME DE ACCIDENTE MARÍTIMO

**INFORME SOBRE EL ABORDAJE DE LOS BUQUES
“IRAN NESA” Y “FYODOR VARAKSIN”
EN LAS PROXIMIDADES DEL DISPOSITIVO DE
SEPARACIÓN DE TRAFICO DE FINISTERRE**

el día 29 de octubre de 2001

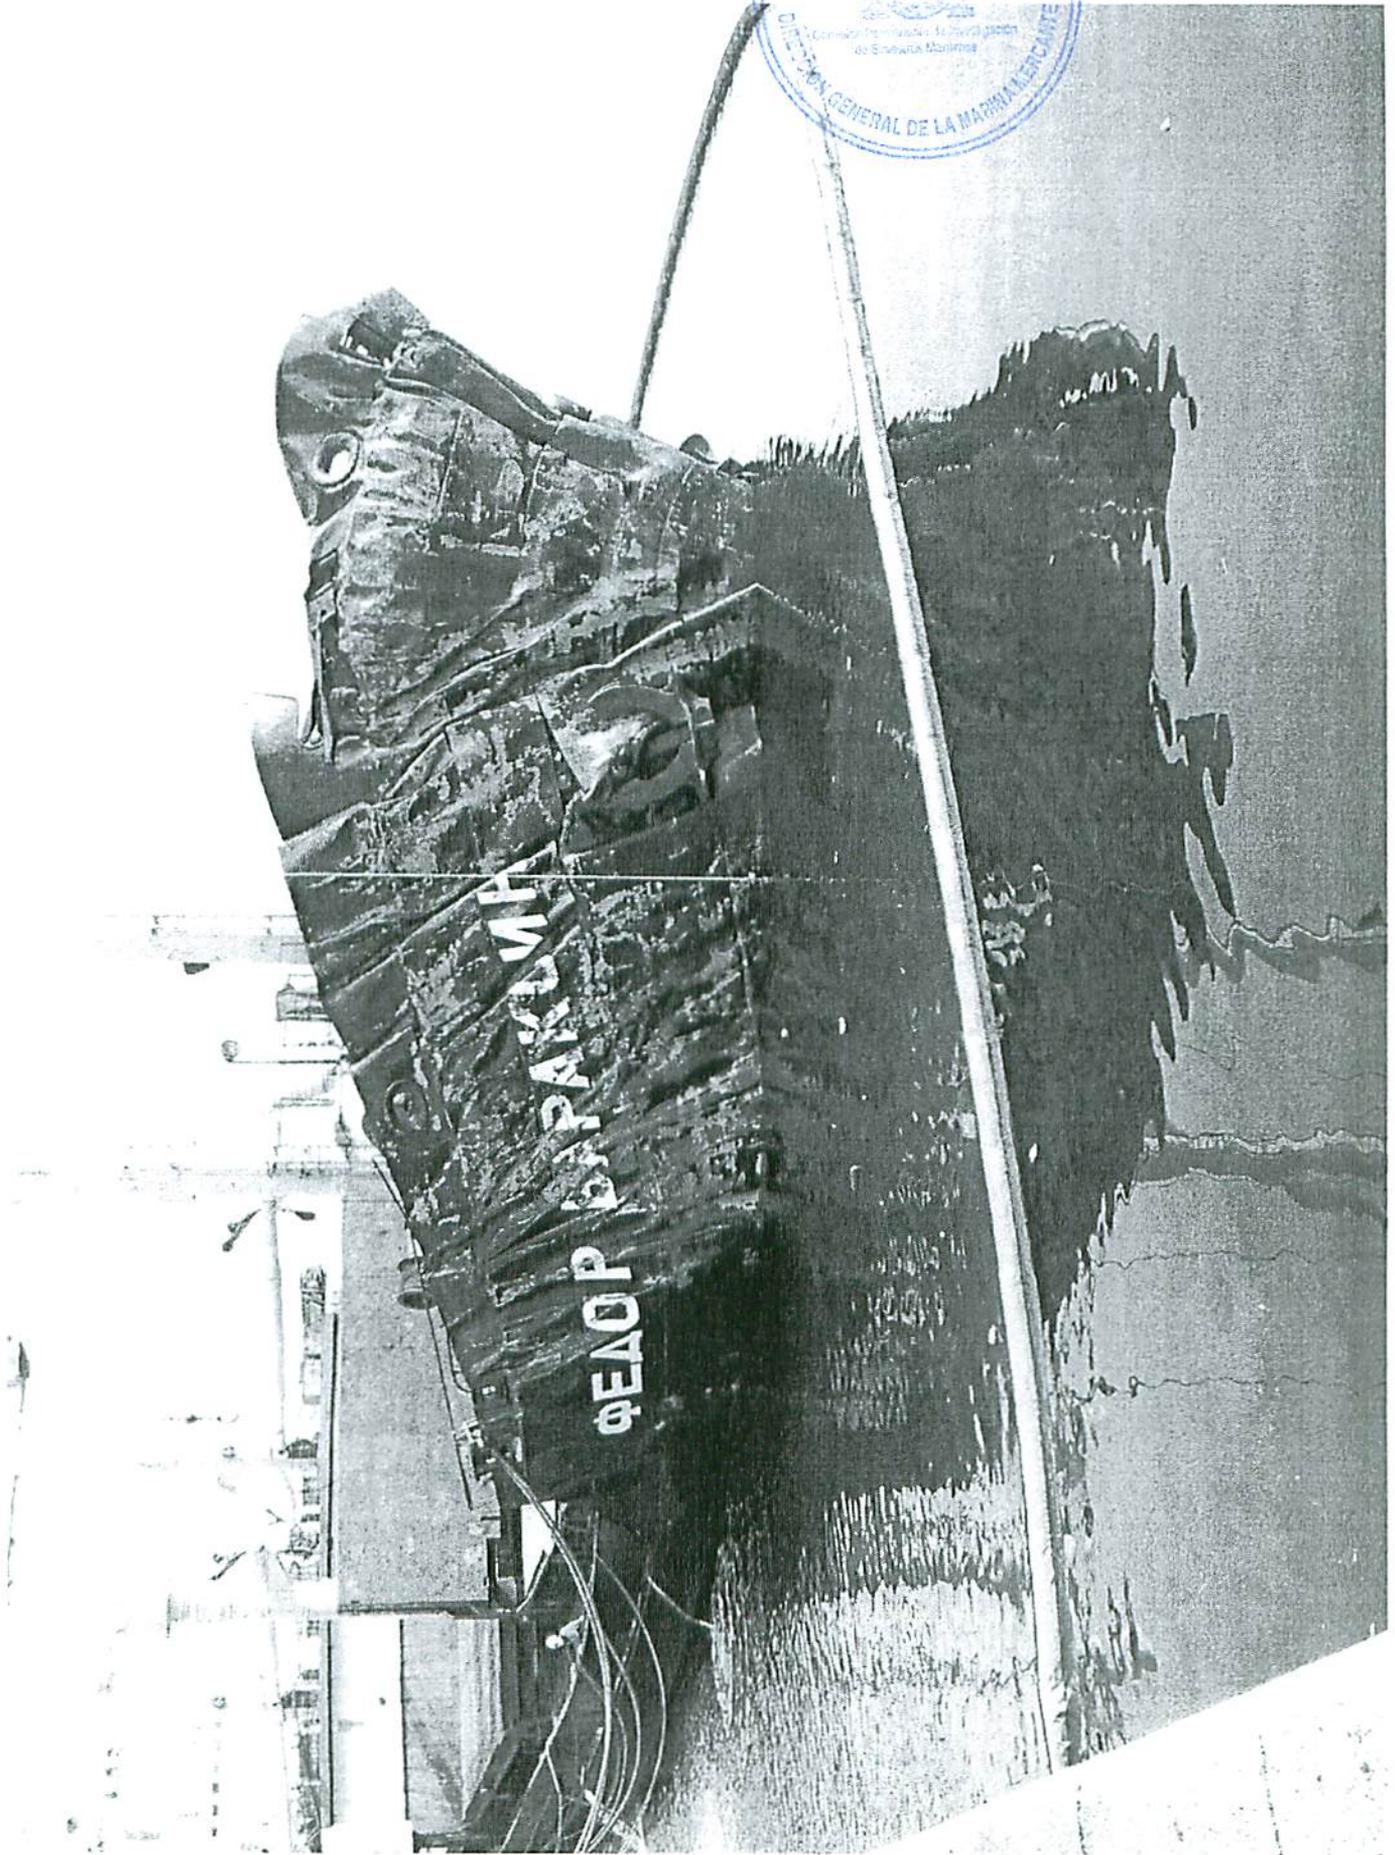
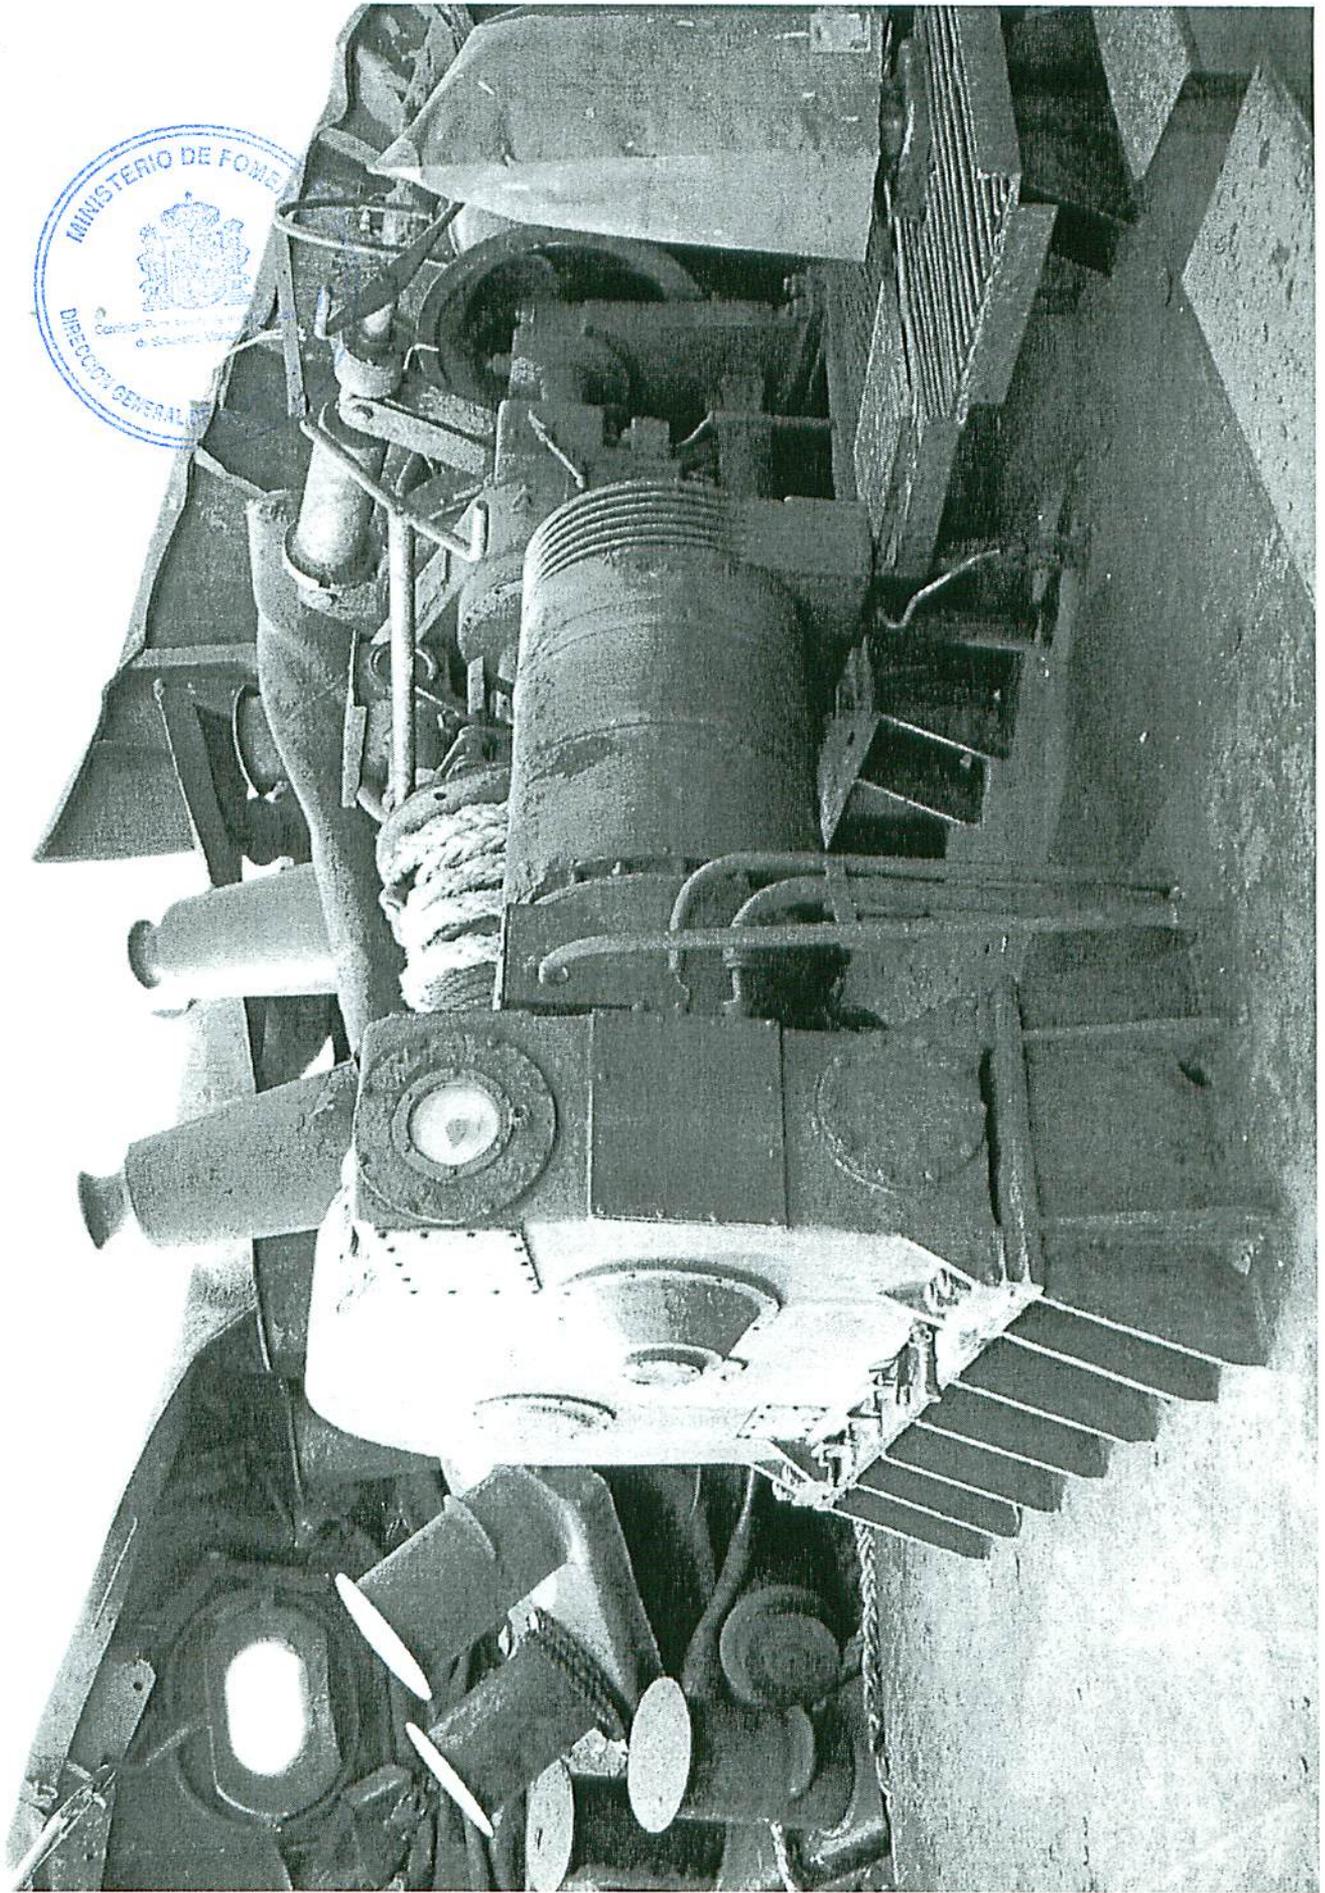
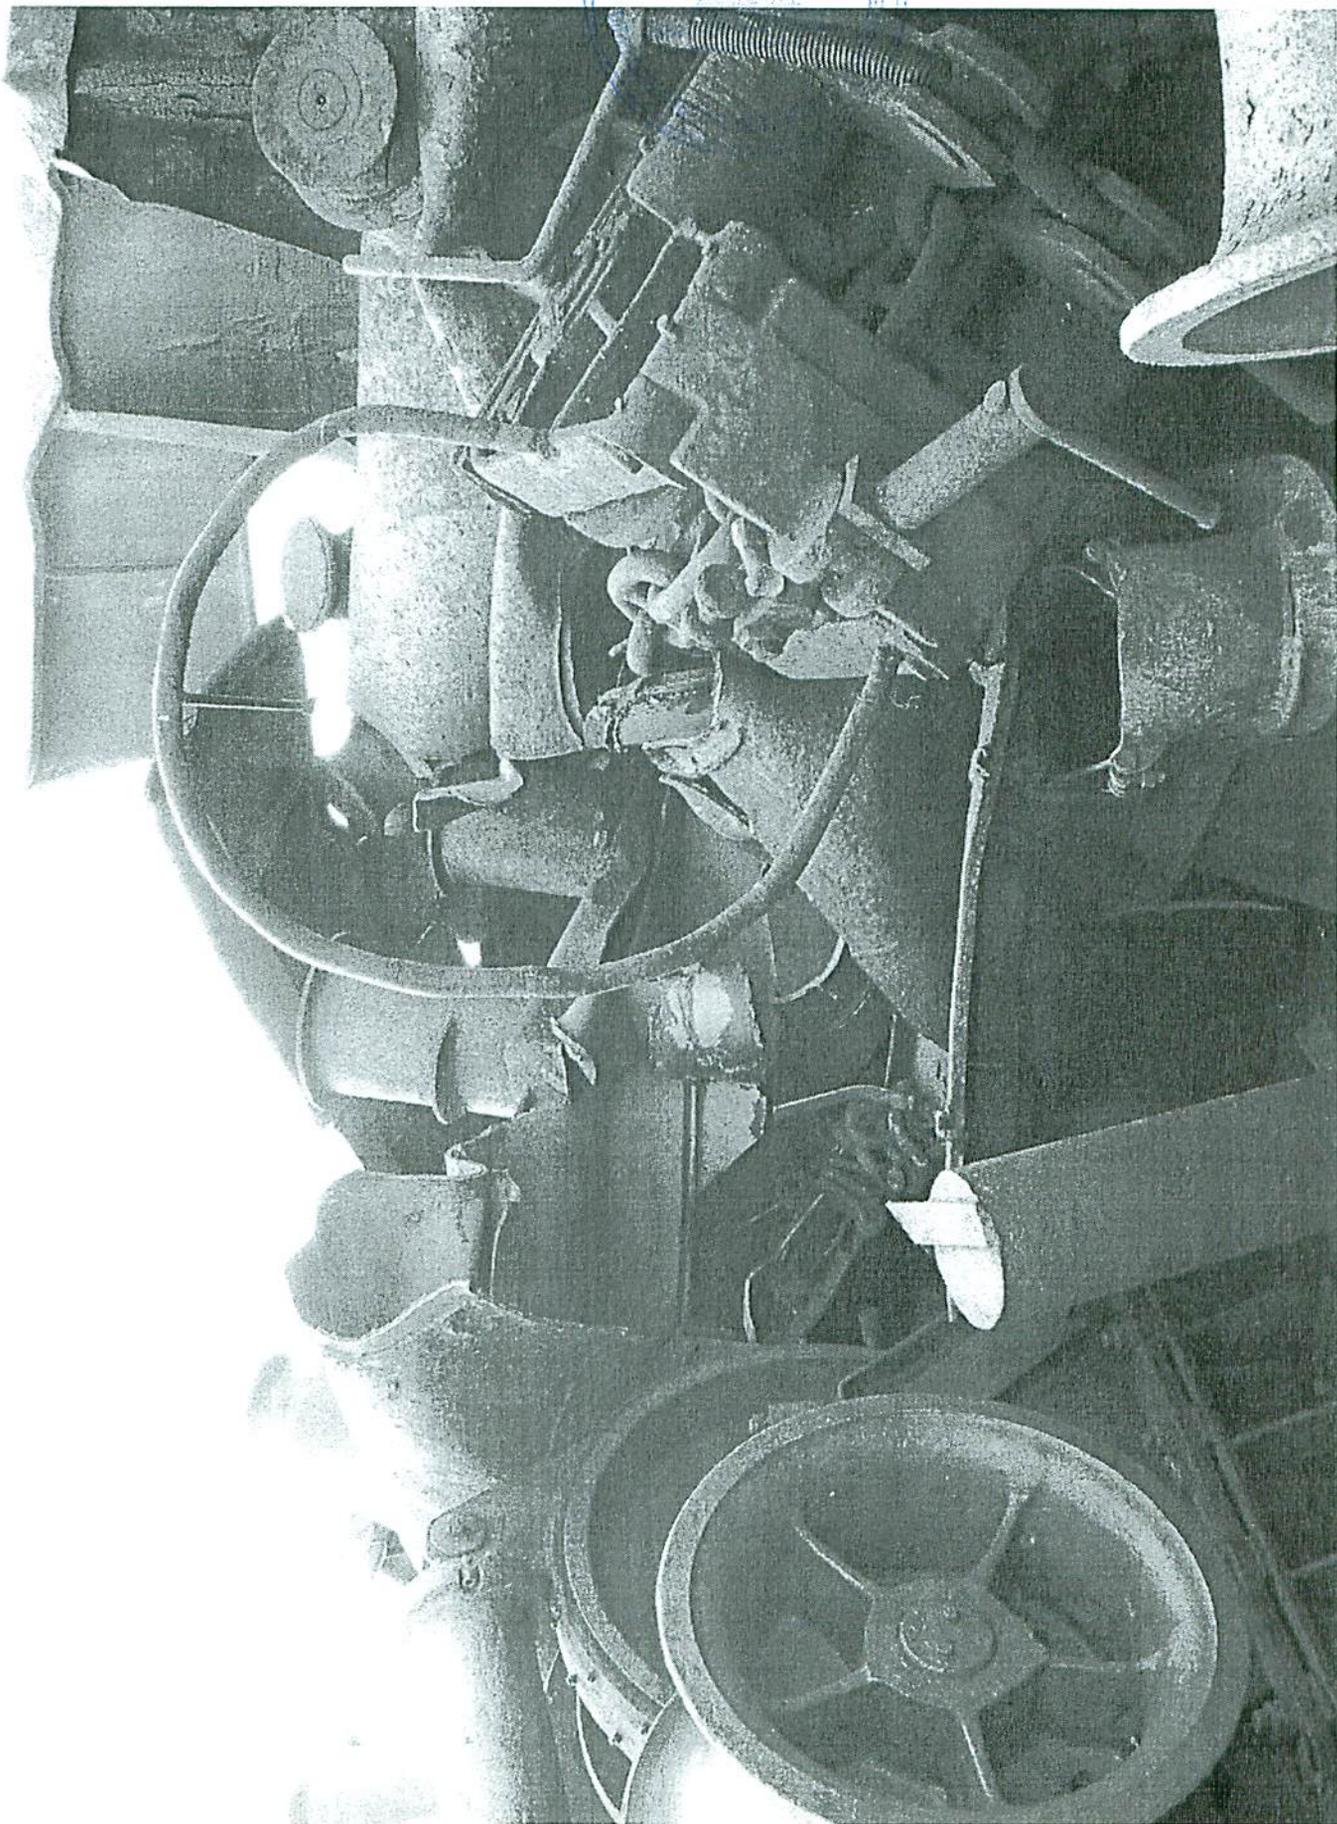
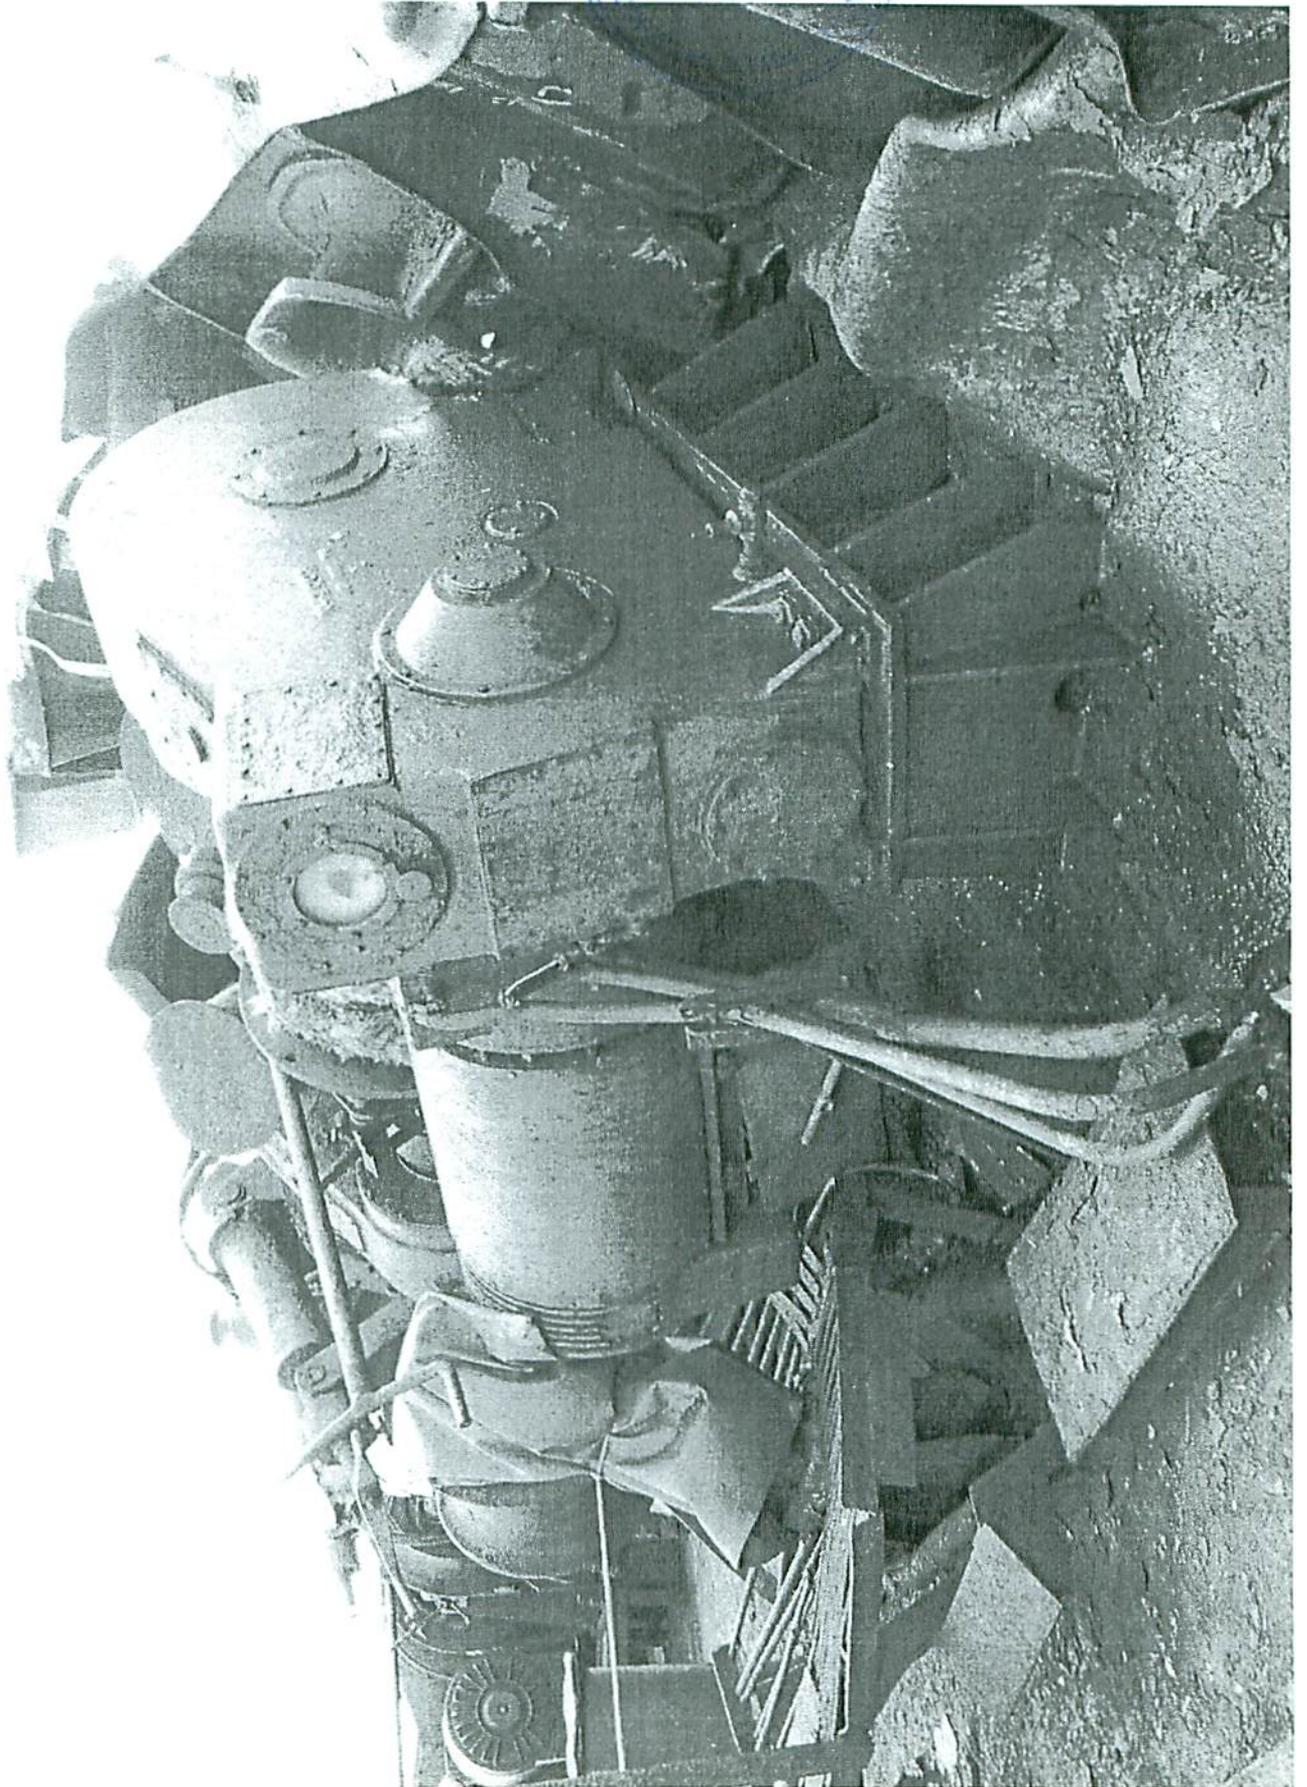
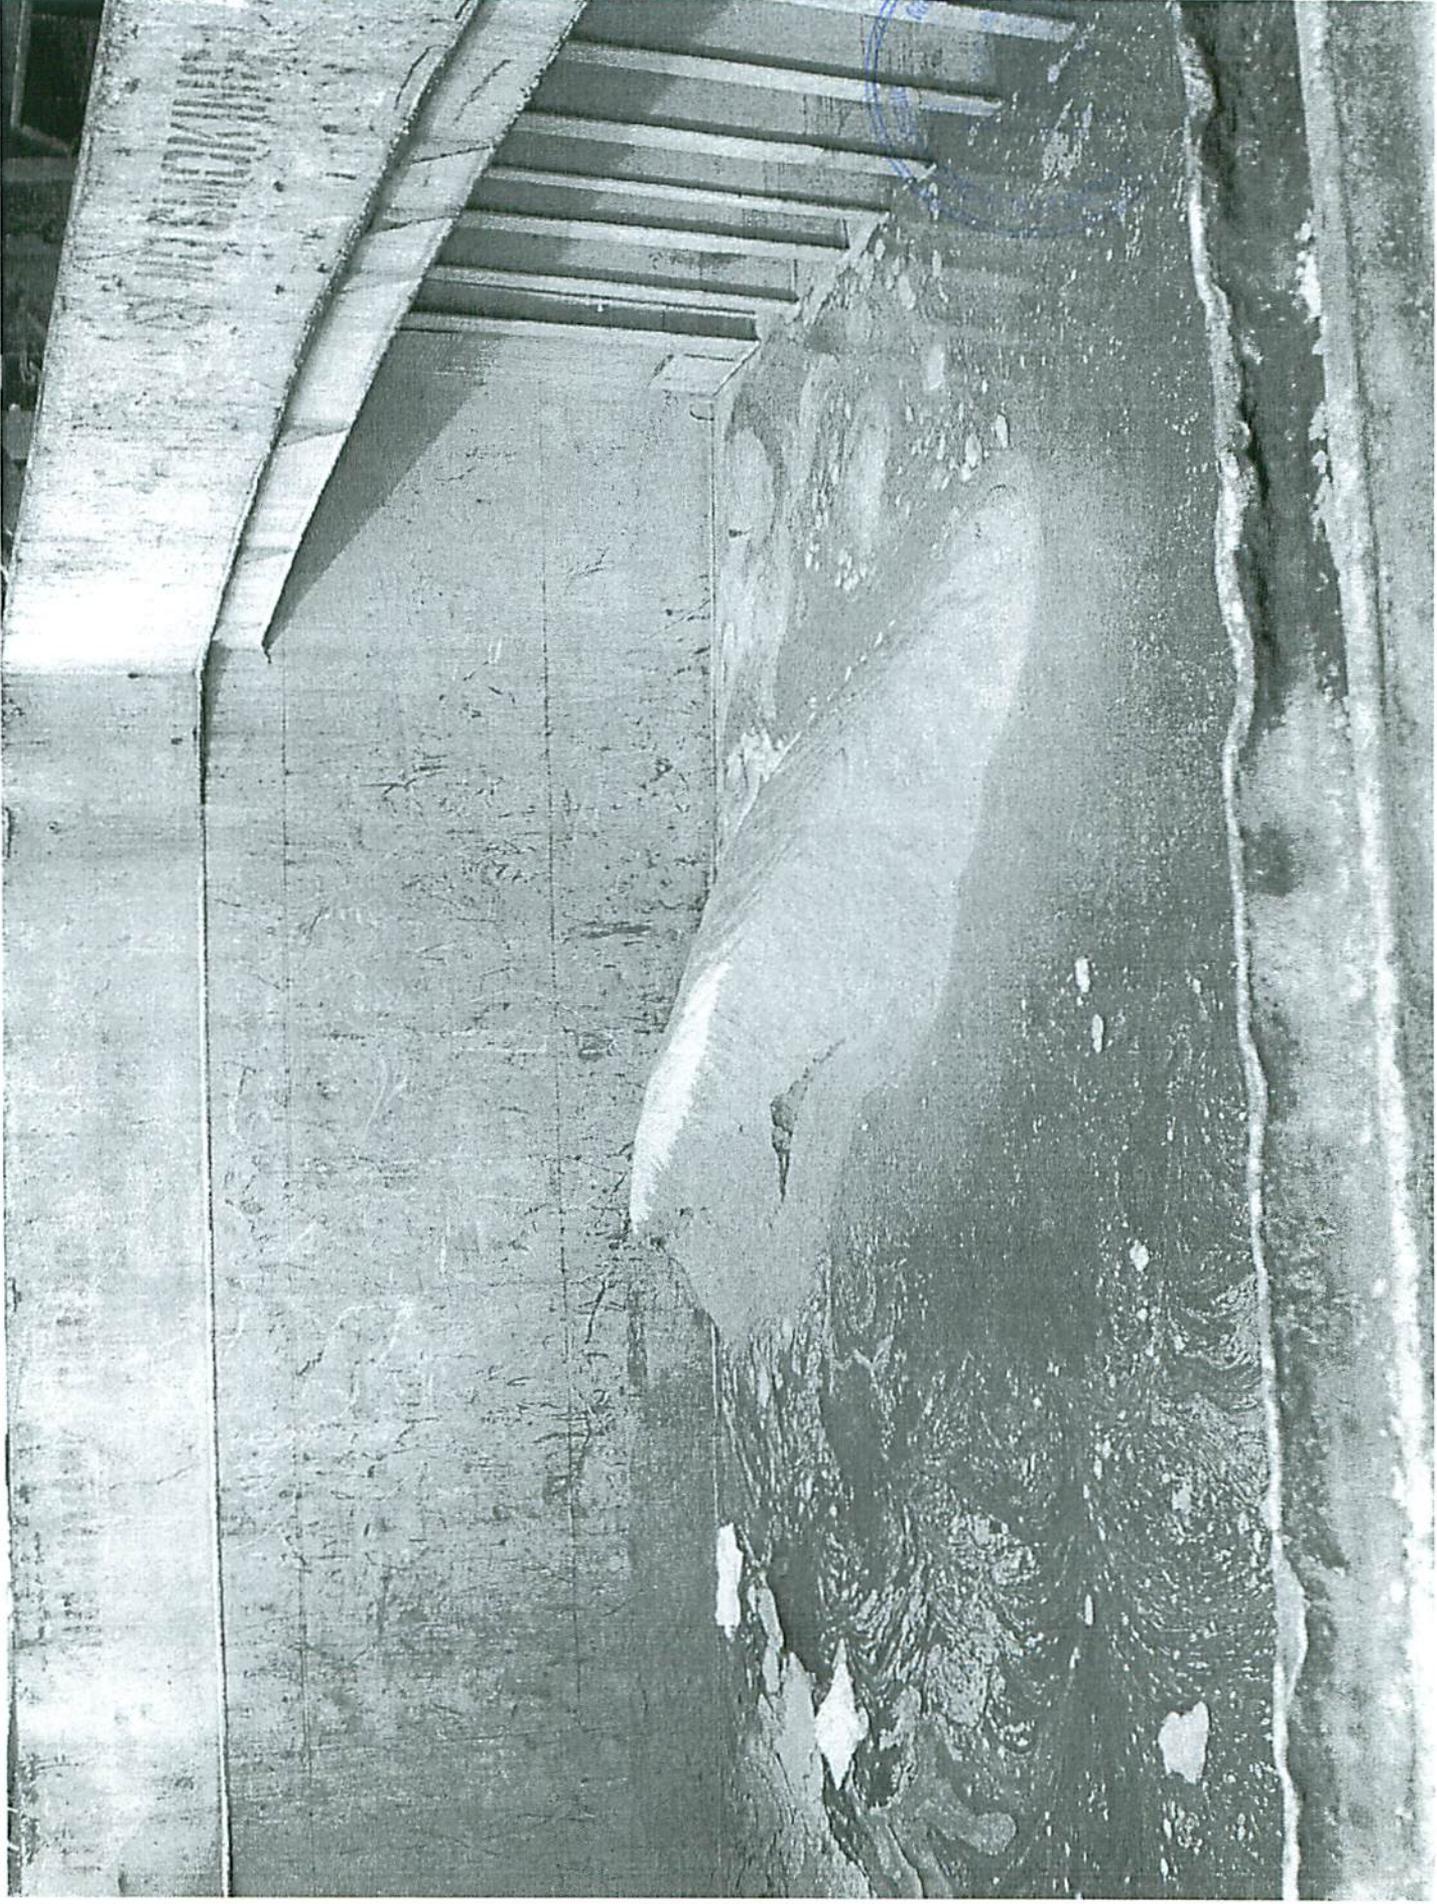
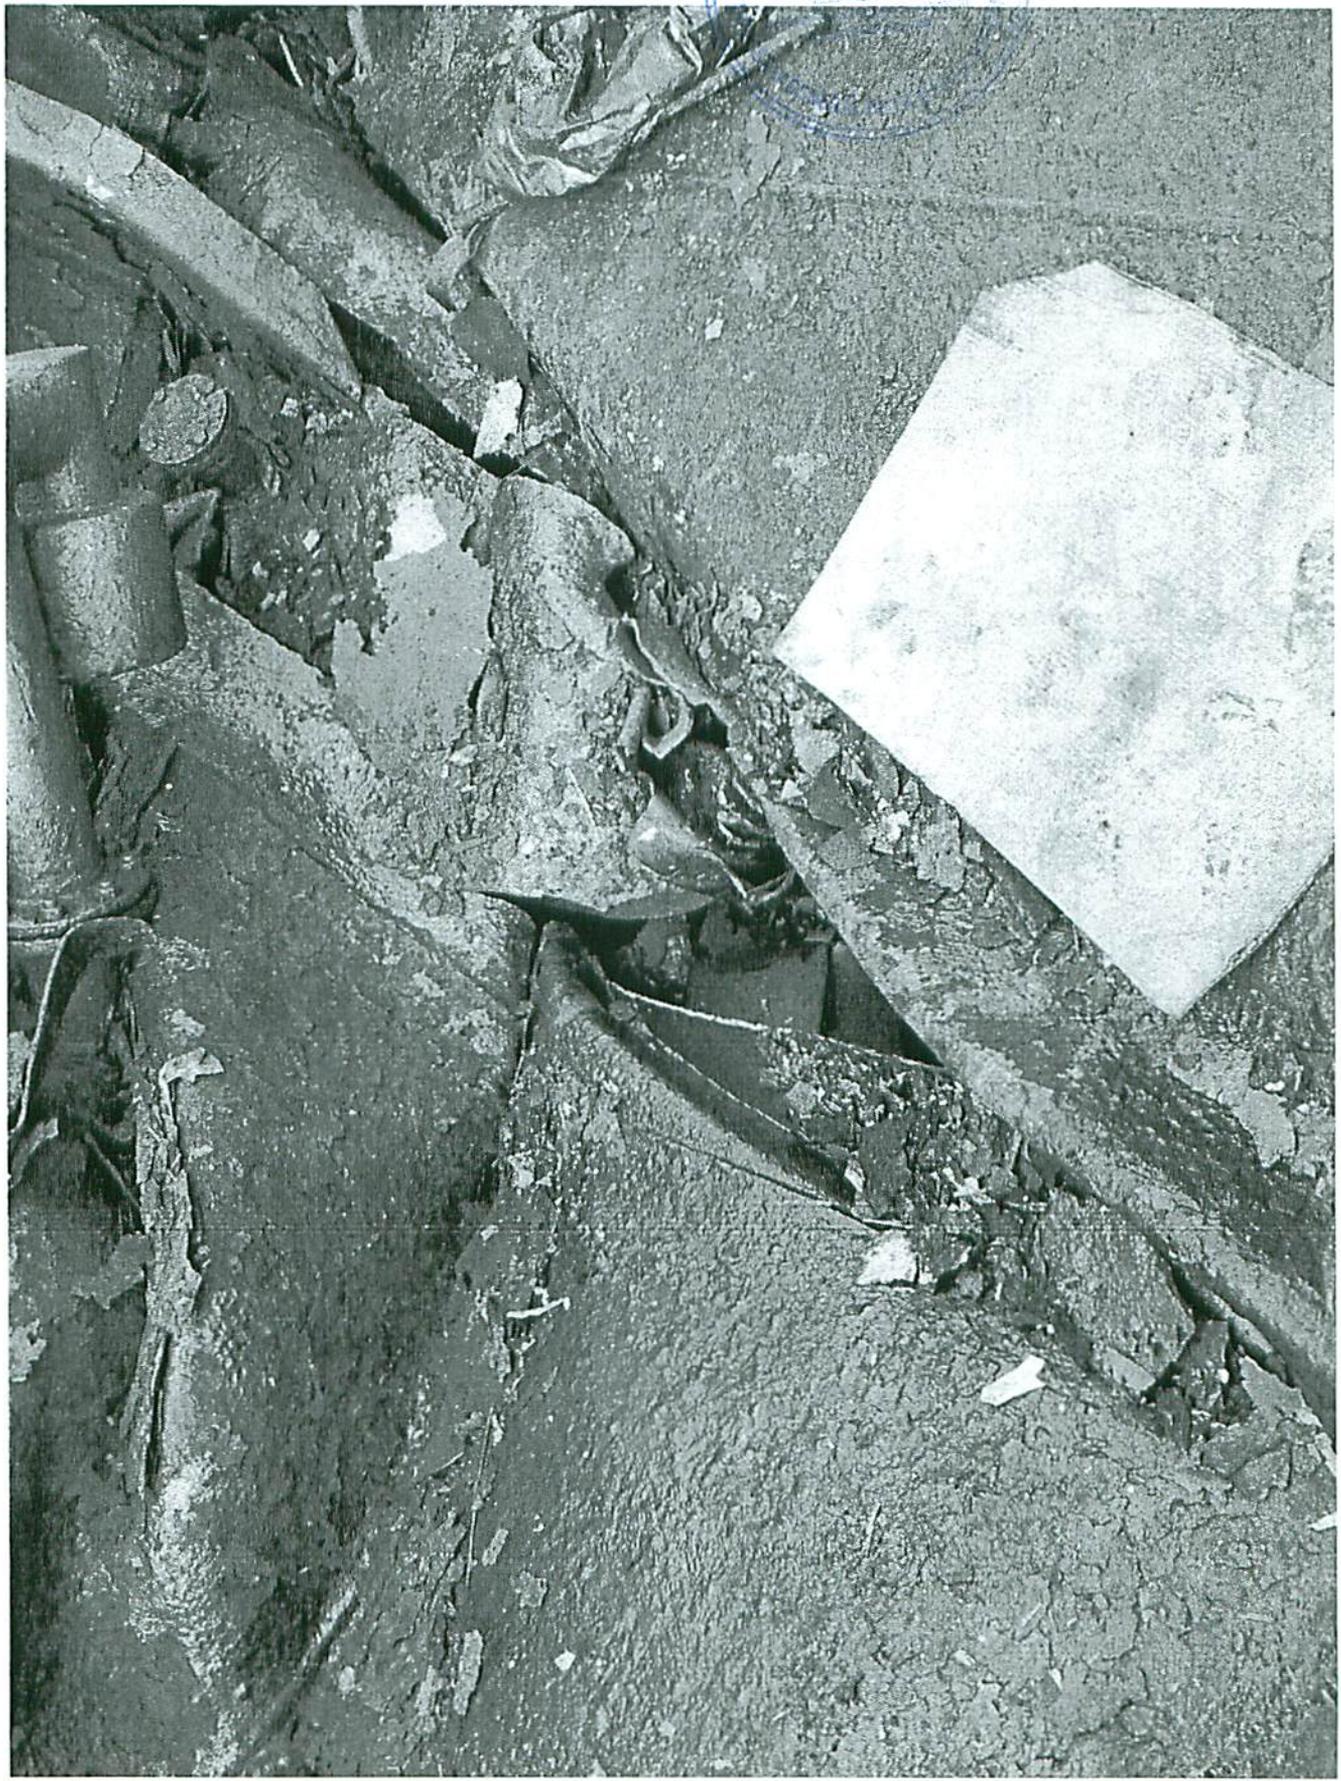
ANEXO 1
AVERÍAS SUFRIDAS

Toda la estructura del buque en la zona del pique de proa sufrió un aplastamiento contra el mamparo de colisión. El mamparo de proa de la bodega nº 1 también se deterioró por empuje del mamparo de colisión. El estado de los espacios afectados por el abordaje era el siguiente (**Anexo 1**):

ESPACIO	USO	CAPACIDAD	ESTADO
Pique de proa	Lastre	300'5 m ³	Destruído
Tanque nº 1. profundo	Lastre	326'5 m ³	Inundado
Tanques nº 2 (Br y Er)	F.O.	2 x 447 m ³	Inundados
Tanques nº 3 D.F.(Br y Er.)	Lastre	298'5 y 291'1 m ³	Inundado el de Er.
Bodega nº 1	Carga	1.760 m ³	Inundada

El buque fue reparado provisionalmente en los Astilleros de Ferrol y posteriormente (5 de diciembre de 2002) salió remolcado para Polonia para efectuar una reparación definitiva.

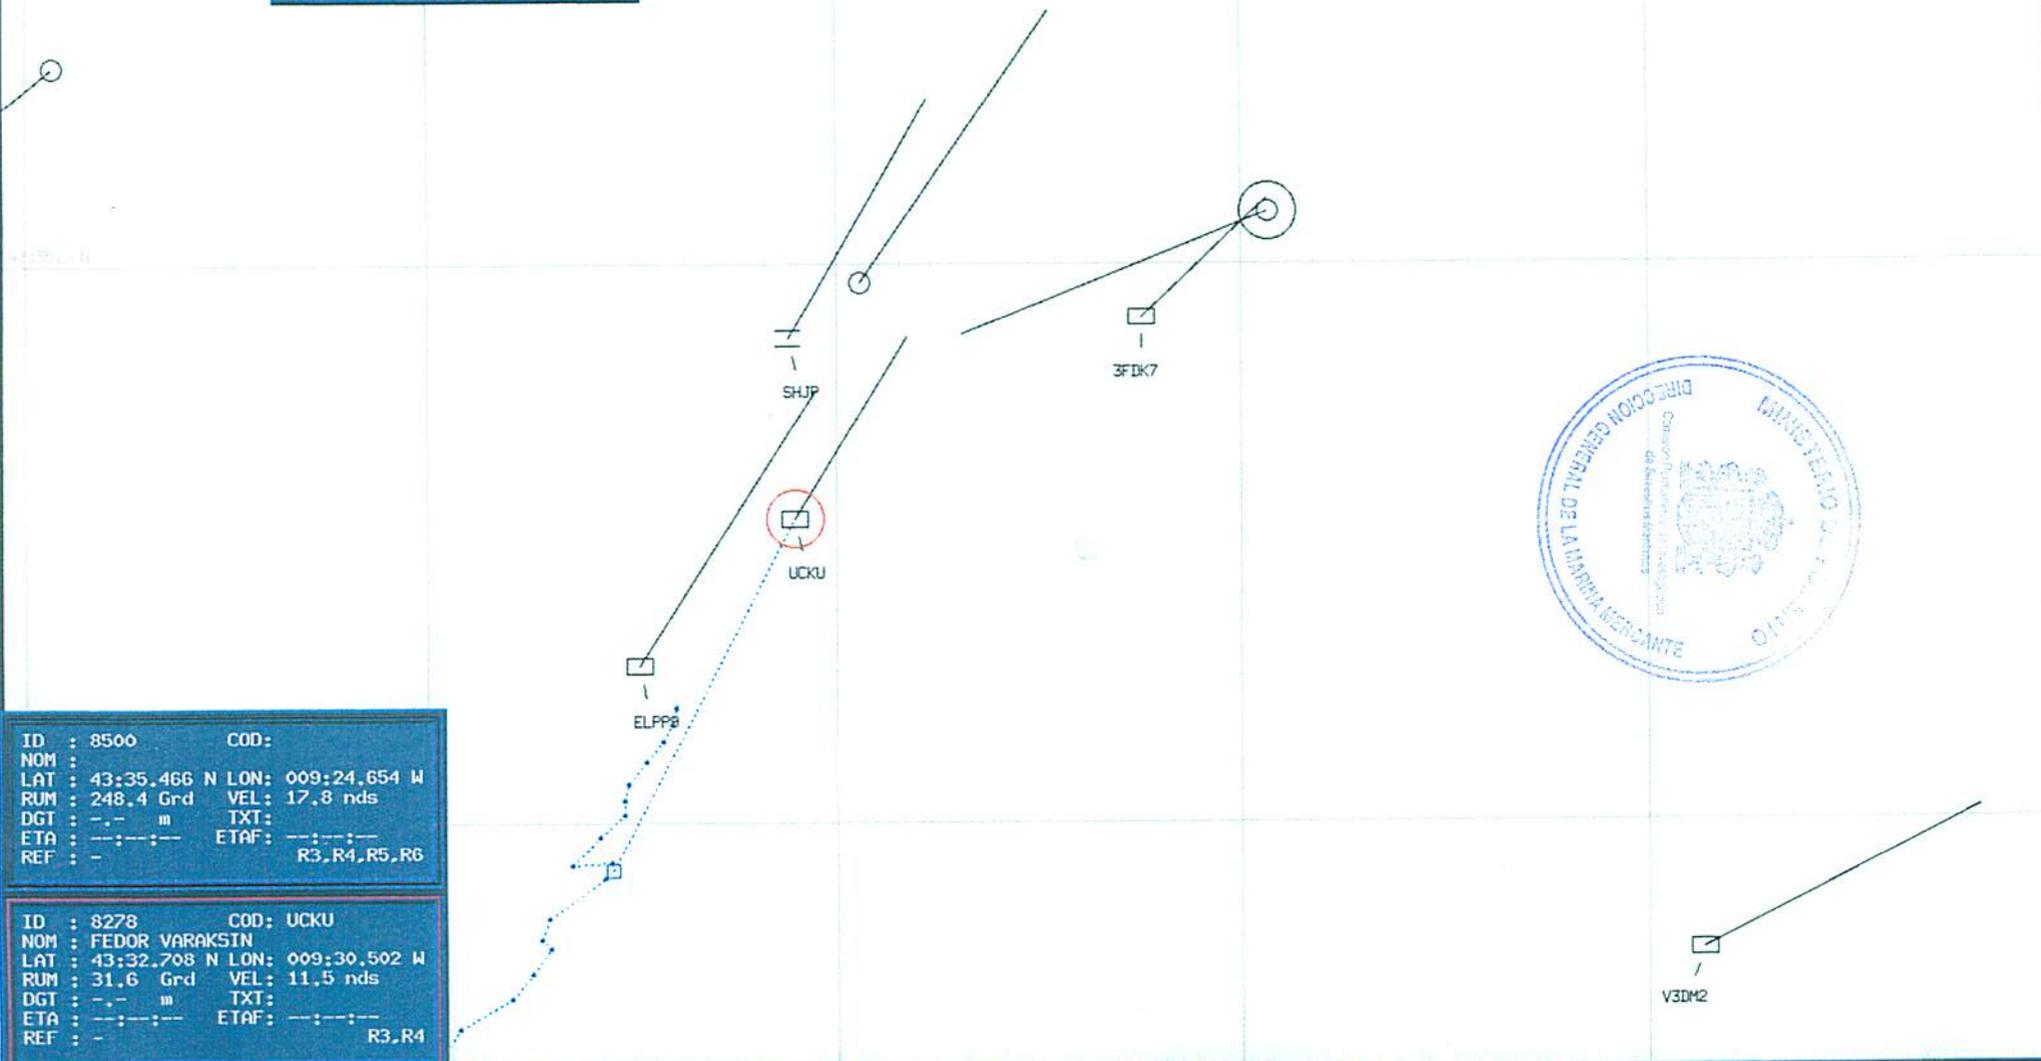
RECUPERAR: 29.10.2001 05:40:04

ID : 8500 COD: ---
 NOM : ---
 LAT : 43:35.466 N LON: 009:24.654 W
 RUM : 248.4 Grd VEL: 17.8 nds
 DGT : -.- m TXT: ---
 ETA : ---:---:--- ETAF: ---:---:---
 REF : - R3,R4,R5,R6

ID : 8278 COD: UCKU
 NOM : FEDOR VARAKSTIN
 LAT : 43:32.708 N LON: 009:30.502 W
 RUM : 31.6 Grd VEL: 11.5 nds
 DGT : -.- m TXT: ---
 ETA : ---:---:--- ETAF: ---:---:---
 REF : - R3,R4

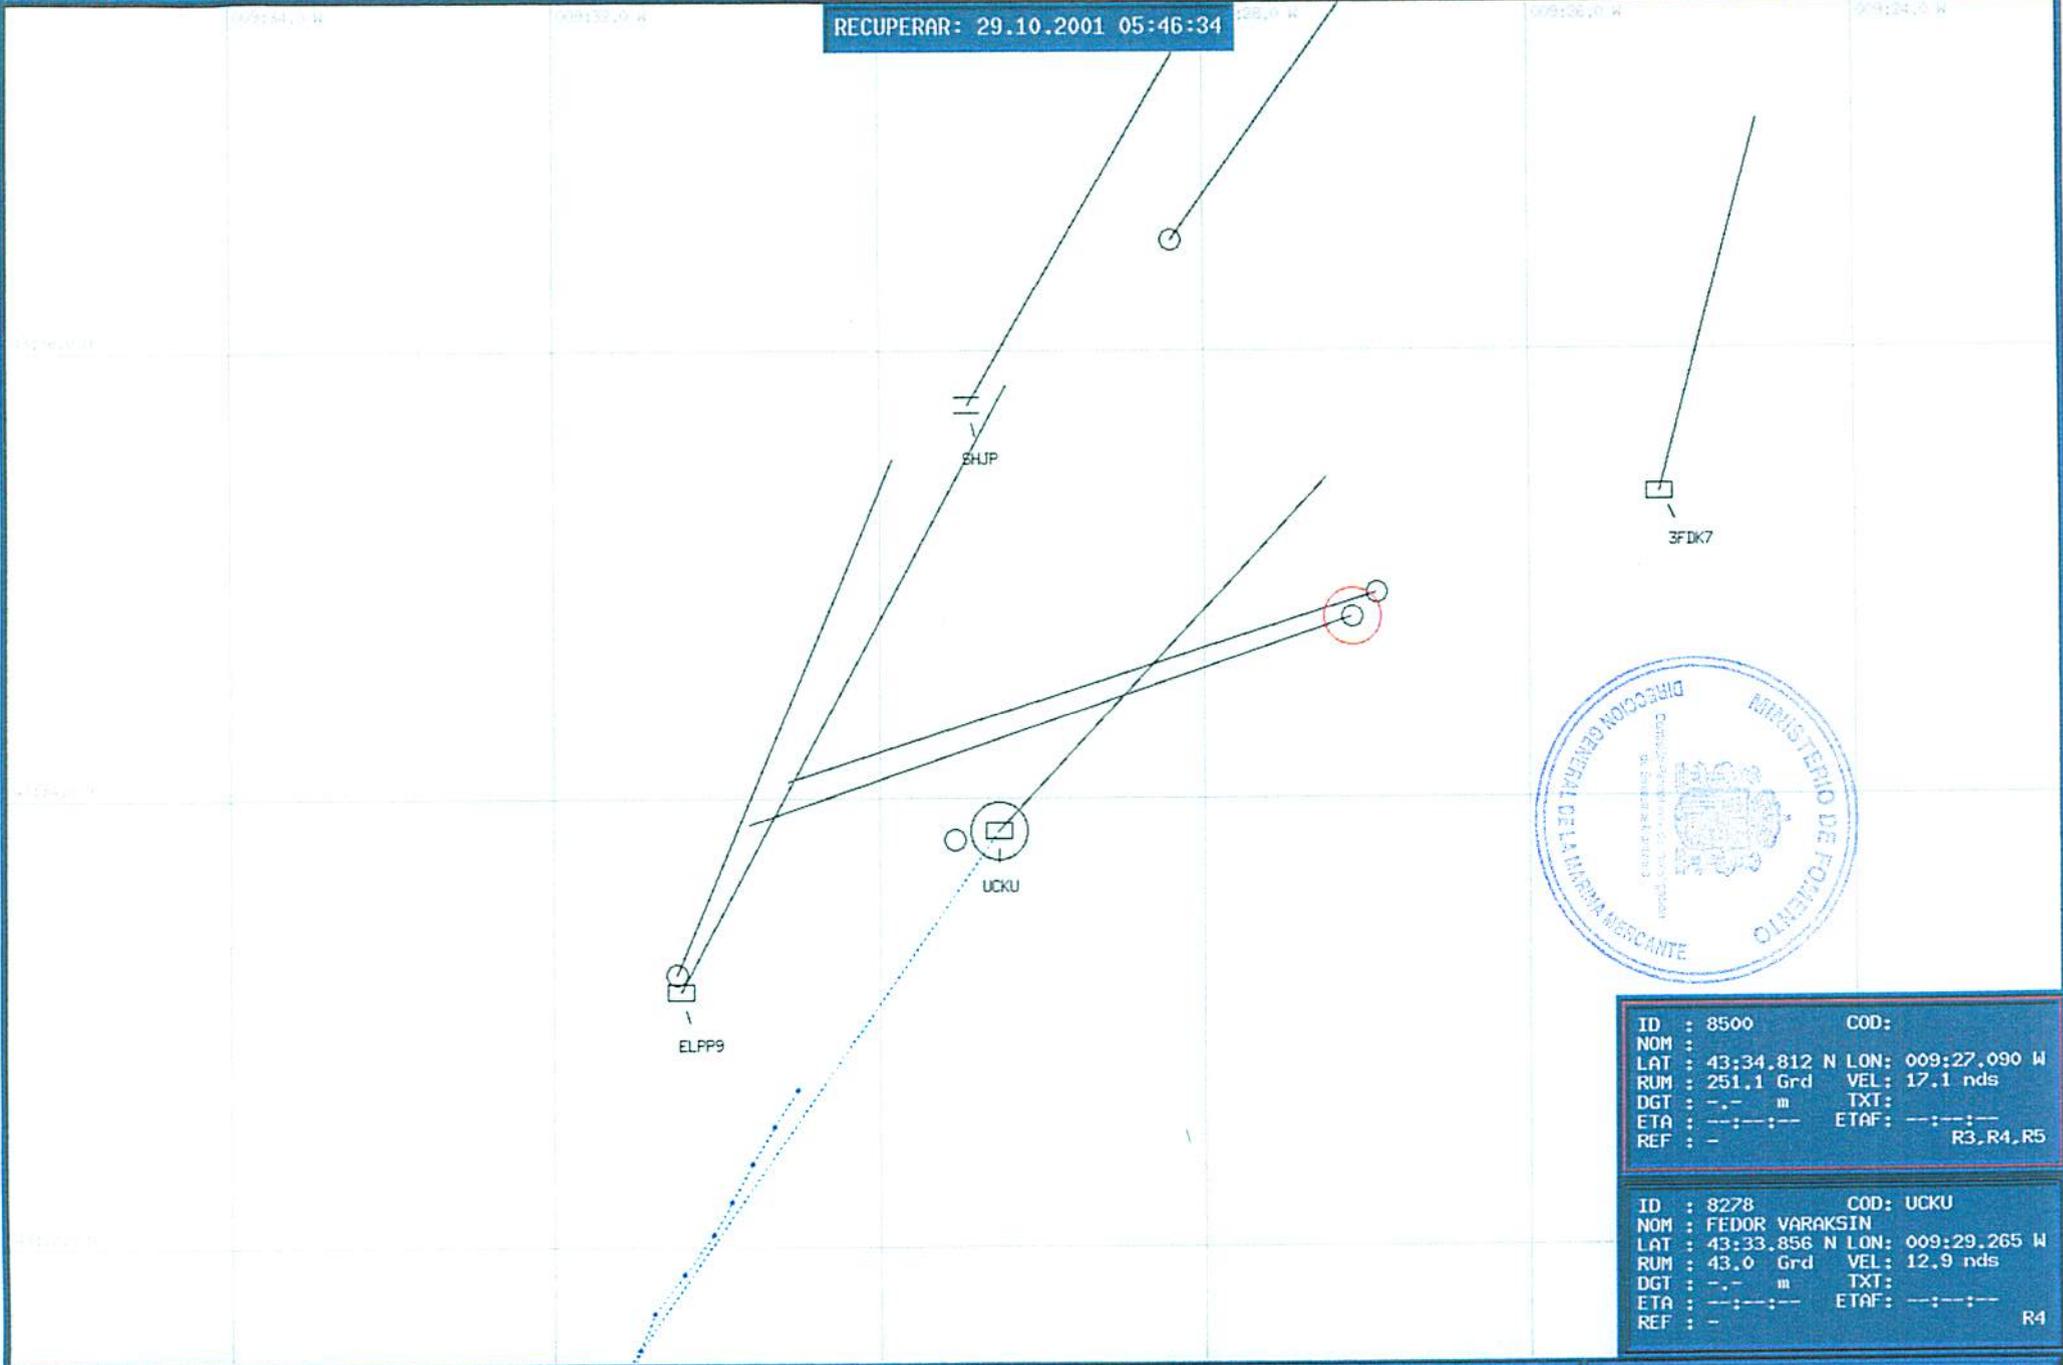
RECUPERAR: 29.10.2001 05:46:34

De la información obtenida de las grabaciones del radar de los momentos previos al accidente obtenidos por el CZCS Finisterre (**Anexo 3**) se observa que a las 05^h46^m34^s el buque “*Iran Nesa*”, navegando al rumbo 251° a 17 nudos, estaba 17° abierto por estribor a una distancia de 1’9 millas del “*Fyodor Varaksin*”, que iba al rumbo 043° a 13 nudos. Los buques en ese momento iban a rumbo de colisión, contrariamente a lo declarado por el Oficial del “*Fyodor Varaksin*”. A partir de entonces, se observa la franca caída a estribor del “*Iran Nesa*” y una serie de cambios sucesivos de rumbo del “*Fyodor Varaksin*”, cuya combinación dan como resultado el abordaje de ambos buques. La proa del “*Fyodor Varaksin*” embiste con el costado de babor del “*Iran Nesa*”, y tras el choque, se produce un rebote y se abordan de nuevo costado con costado.

ID	: 8500	COD:	
NOM	:		
LAT	: 43:34.812 N	LON:	009:27.090 W
RUM	: 251.1 Grd	VEL:	17.1 nds
DGT	: -.- m	TXT:	
ETA	: -.-:--	ETAF:	--:--:--
REF	: -		R3, R4, R5

ID	: 8278	COD:	UCKU
NOM	:		FEDOR VARAKSIN
LAT	: 43:33.856 N	LON:	009:29.265 W
RUM	: 43.0 Grd	VEL:	12.9 nds
DGT	: -.- m	TXT:	
ETA	: -.-:--	ETAF:	--:--:--
REF	: -		R4
