**Comisión Permanente de Investigación
de Siniestros Marítimos**

INFORME DE ACCIDENTE MARÍTIMO

**INFORME SOBRE EL ABORDAJE DE LOS BUQUES
“IRAN NESA” Y “FYODOR VARAKSIN”
EN LAS PROXIMIDADES DEL DISPOSITIVO DE
SEPARACIÓN DE TRAFICO DE FINISTERRE**

el día 29 de octubre de 2001

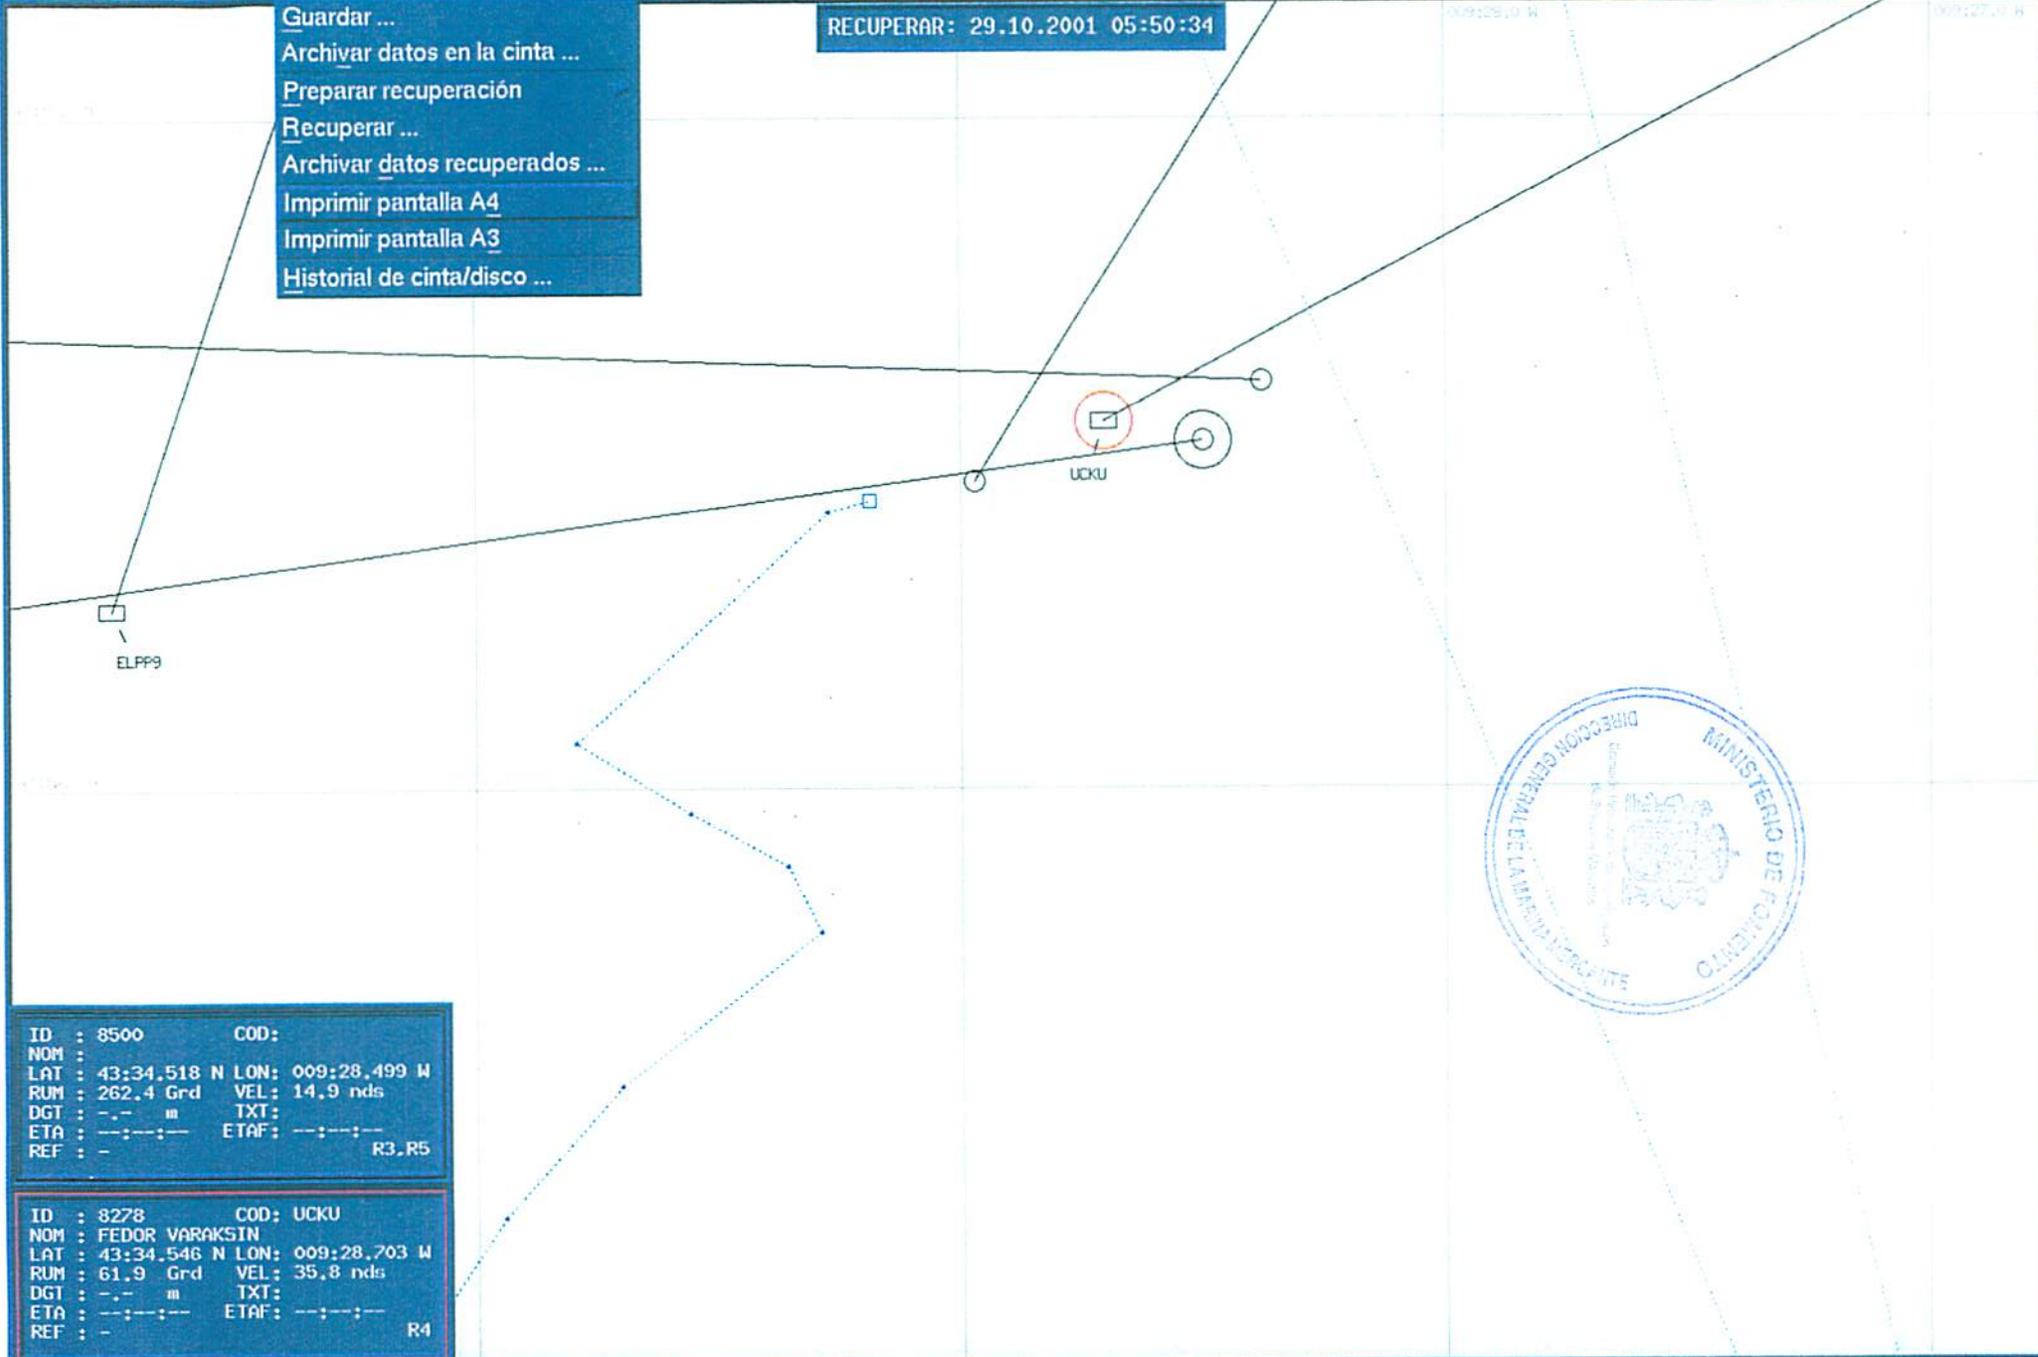
RECUPERAR: 29.10.2001 05:50:34

ID : 8500	COD:
NOM :	
LAT : 43:34.518 N	LON: 009:28.499 W
RUM : 262.4 Grd	VEL: 14.9 nds
DGT : -.- m	TXT:
ETA : -:-:-	ETAF: -:-:-
REF : -	R3, R5

ID : 8278	COD: UCKU
NOM : FEDOR VARAKSIN	
LAT : 43:34.546 N	LON: 009:28.703 W
RUM : 61.9 Grd	VEL: 35.8 nds
DGT : -.- m	TXT:
ETA : -:-:-	ETAF: -:-:-
REF : -	R4

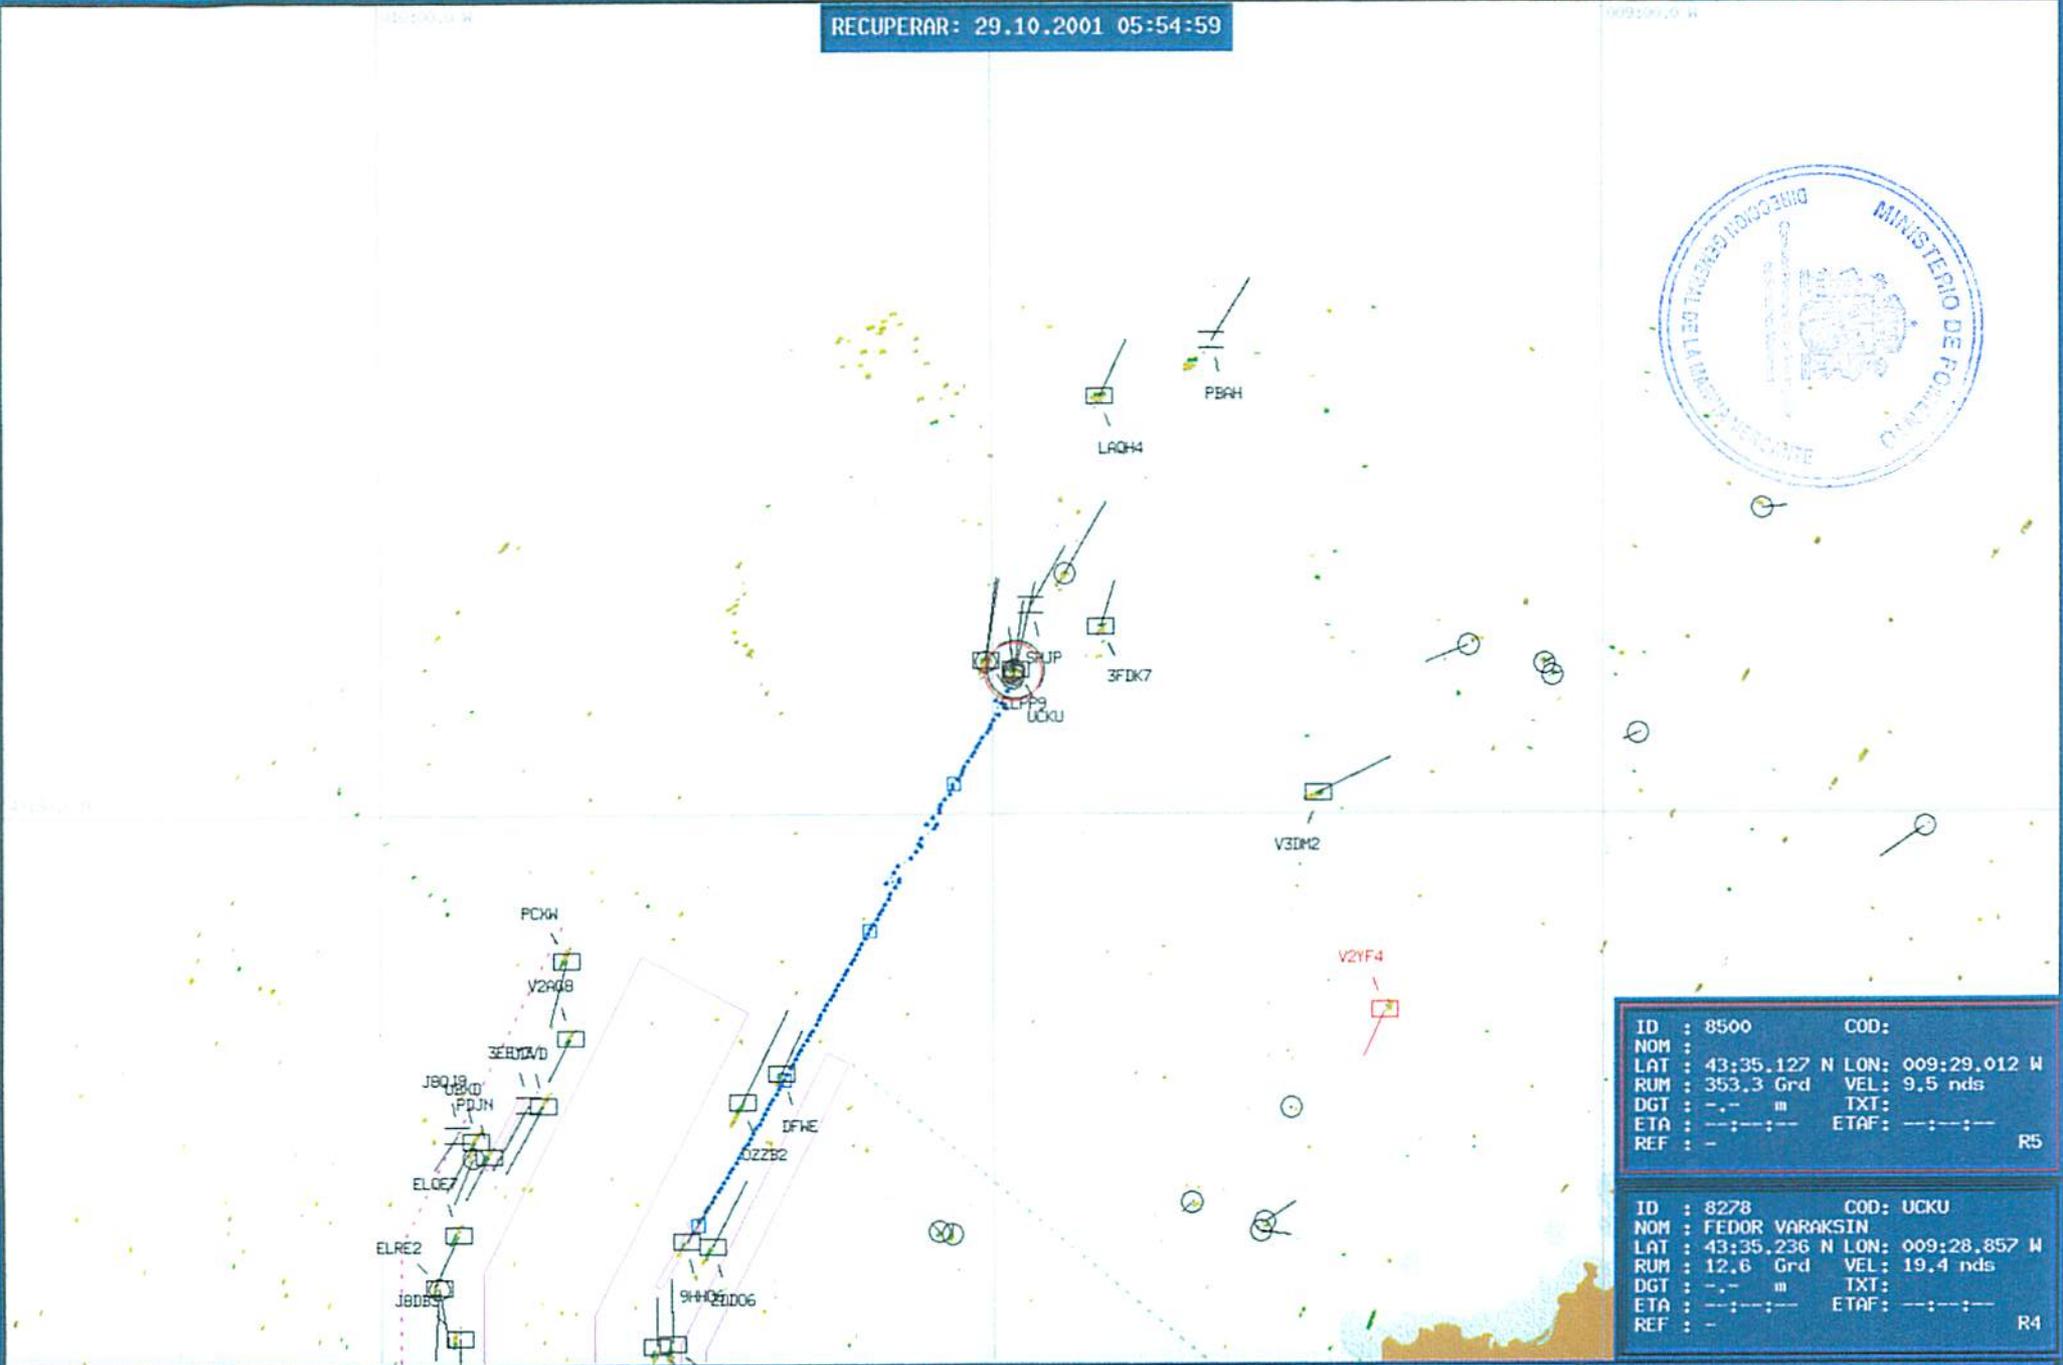
RECUPERAR: 29.10.2001 05:54:59

ID :	8500	COD:	
NOM :			
LAT :	43:35.127 N	LON:	009:29.012 W
RUM :	353,3 Grd	VEL:	9,5 nds
DGT :	-- m	TXT:	
ETA :	--:--:--	ETAF:	--:--:--
REF :	--		R5

ID :	8278	COD:	UCKU
NOM :	FEDOR VARAKSIN		
LAT :	43:35.236 N	LON:	009:28.857 W
RUM :	12,6 Grd	VEL:	19,4 nds
DGT :	-- m	TXT:	
ETA :	--:--:--	ETAF:	--:--:--
REF :	--		R4
