**Comisión Permanente de Investigación  
de Siniestros Marítimos**

**INFORME DE ACCIDENTE MARÍTIMO**

**INFORME SOBRE EL ABORDAJE ENTRE LOS BUQUES**

***“NURIA TAPIAS” Y “JÚNIOR M”***

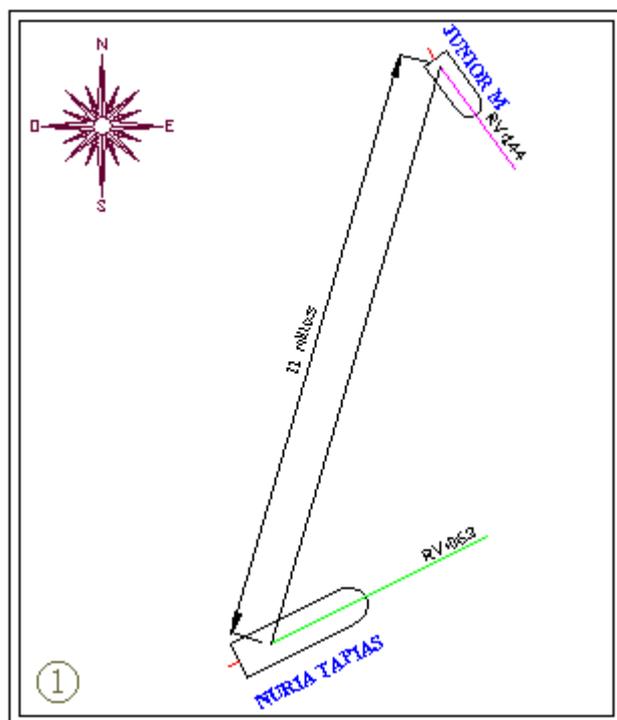
1. 02<sup>h</sup>50<sup>m</sup> - El “*Nuria Tapias*” con Rv (rumbo verdadero) 063° detecta por primera vez al “*Junior M*” con rumbo Rv 144° y a una distancia de radar de 11 millas.

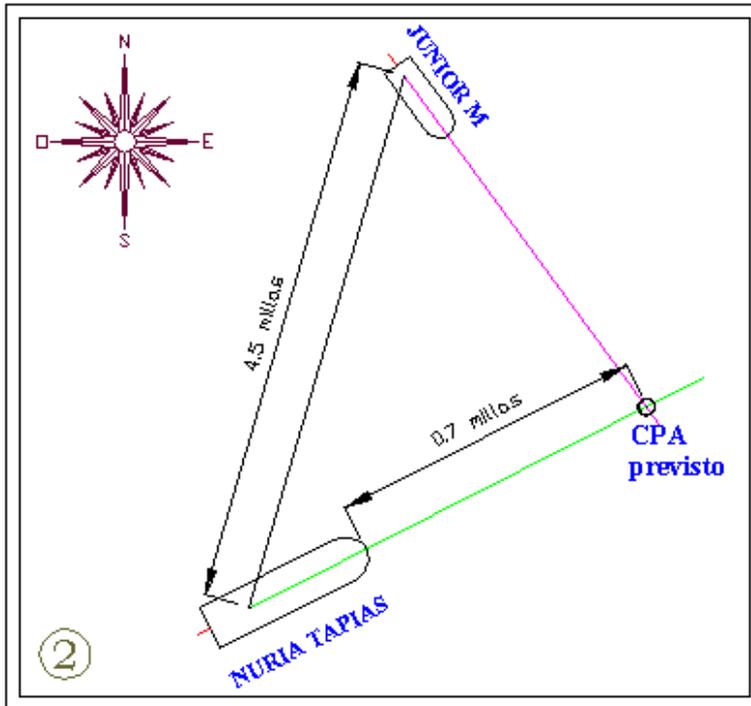
2. 03<sup>h</sup>10<sup>m</sup> Ambos buques se van aproximando y a una distancia de radar de 4'5 millas, el "Nuria Tapias" intenta contactar por VHF con el "Junior M". El 2º Oficial del "Nuria Tapias" estima que el "Junior M" pasara a unas 0'7 millas por la proa.

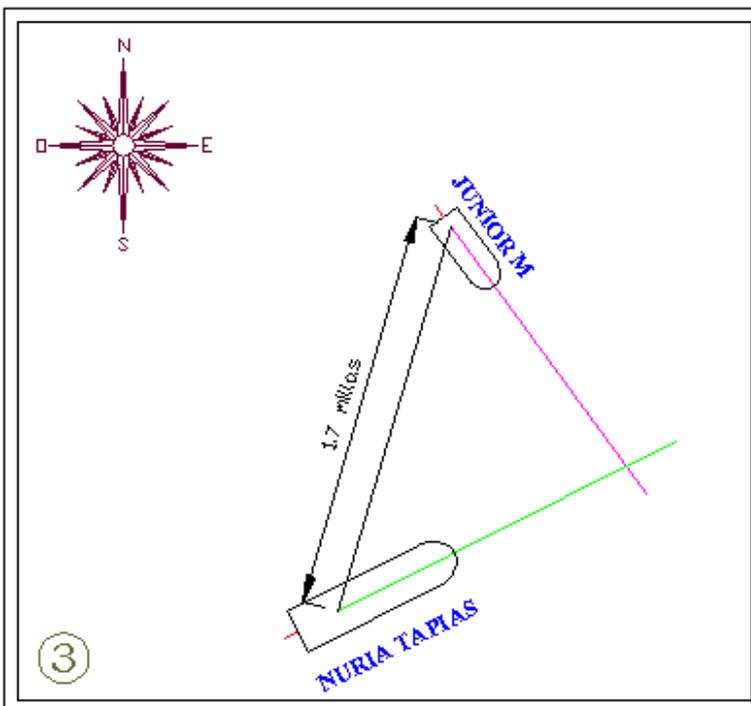
3. 03<sup>h</sup>18<sup>m</sup> – Estando ambos buques a una distancia de 1'7 millas, se efectúan desde el "Nuria Tapias" señales con el Aldis y se sigue intentando conectar con el "Junior M" vía VHF, con resultado negativo. A continuación el "Nuria Tapias" empieza a emitir señales con el tifón de proa.

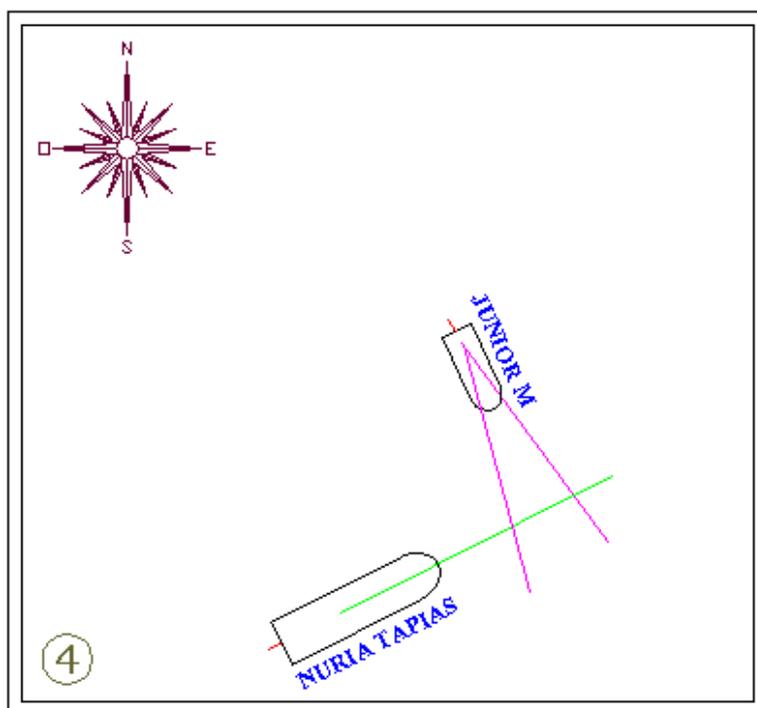
4. – El “Junior M” altera su rumbo virando a estribor y echándose encima del “Nuria Tapias”, siendo en esos momentos inevitable la colisión.

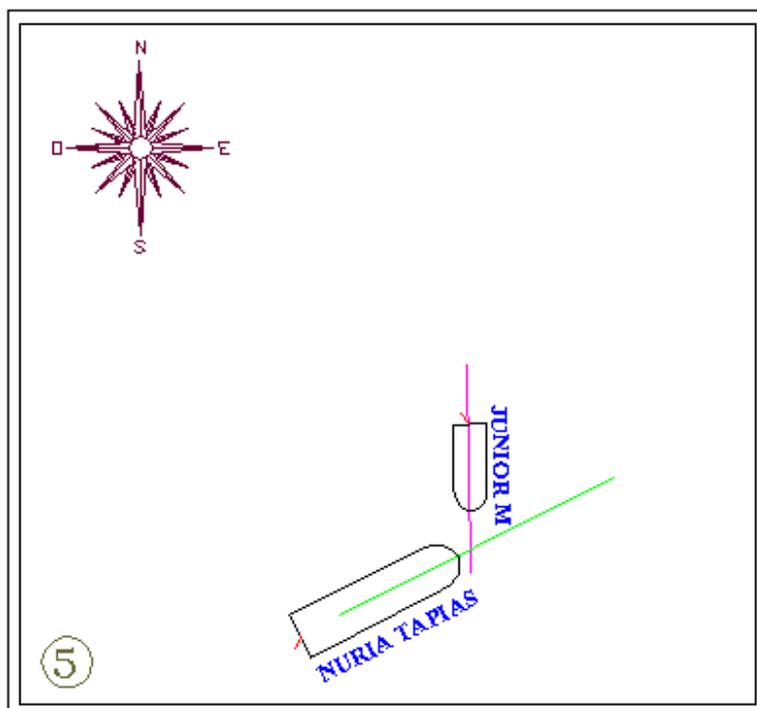
5. 03<sup>h</sup>24<sup>m</sup> – El 2º Oficial del “Nuria Tapias” ordena meter todo el timón a estribor, acciona el mando de parada de emergencia del motor propulsor y activa la alarma general.

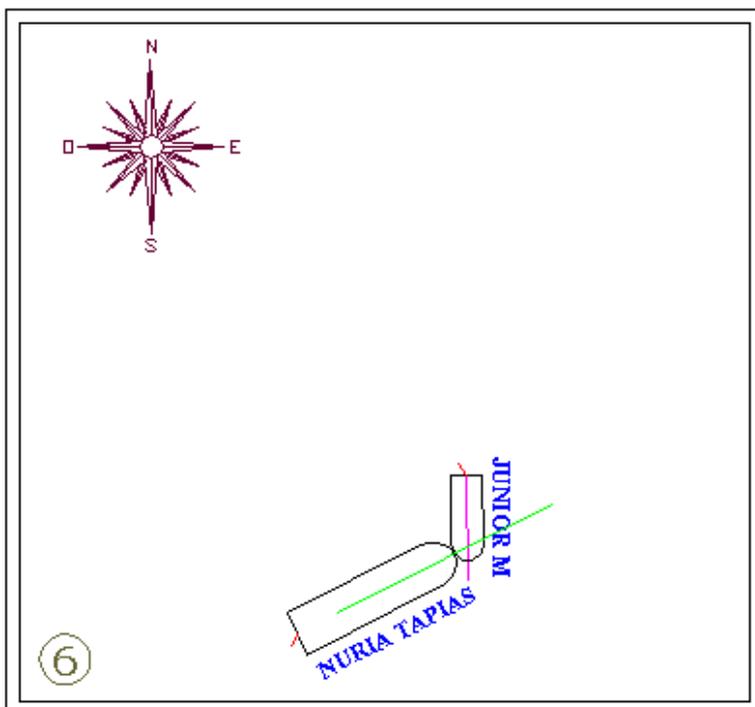
6. 03<sup>h</sup>25<sup>m</sup> – Se produce la colisión de los 2 buques proa con proa.

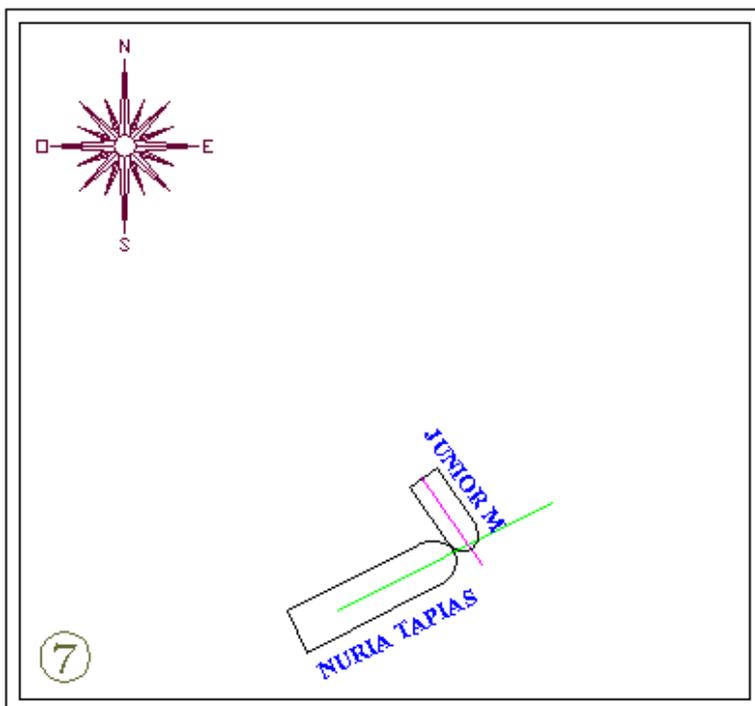
7.- El "Junior M" pivota sobre la proa del "Nuria Tapias"

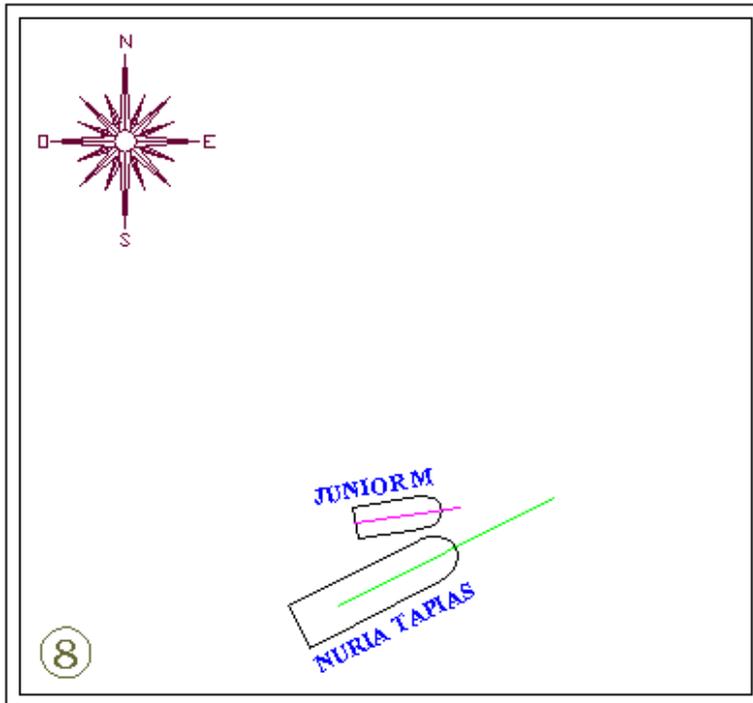
8.- El "Junior M", tras el impacto, se desplaza por la banda de babor del "Nuria Tapias", sin rozar el casco.

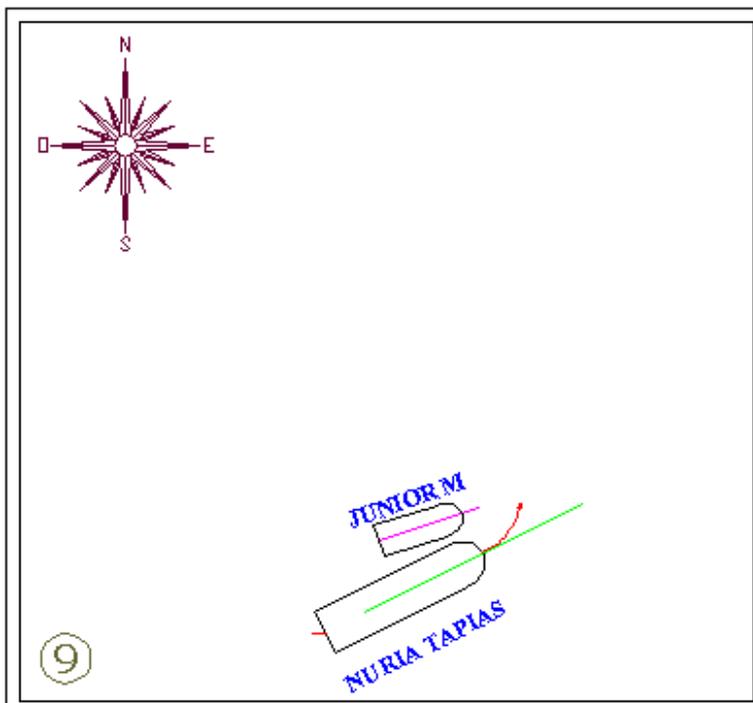
9.- El Capitán del "Nuria Tapias" llega al puente y ve la popa del "Junior M" a la altura del manifold. Se observa en el "Junior M" un incendio en el castillo y un apreciable trimado de proa. Ordena meter todo a babor para alejar la popa de la trayectoria del "Junior M"

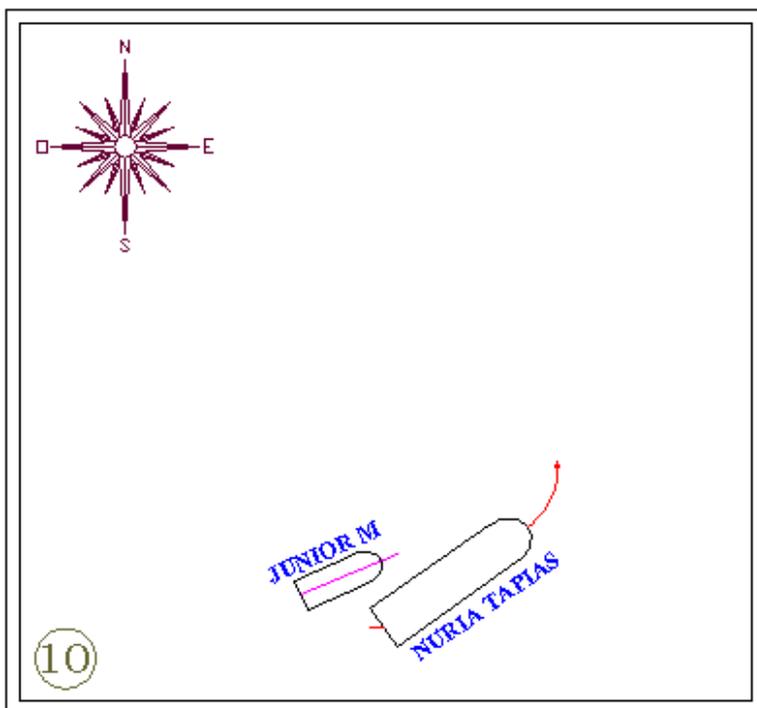
**10.**– El “*Nuria Tapias*” rebasa al “*Junior M*” y gira alrededor de su proa

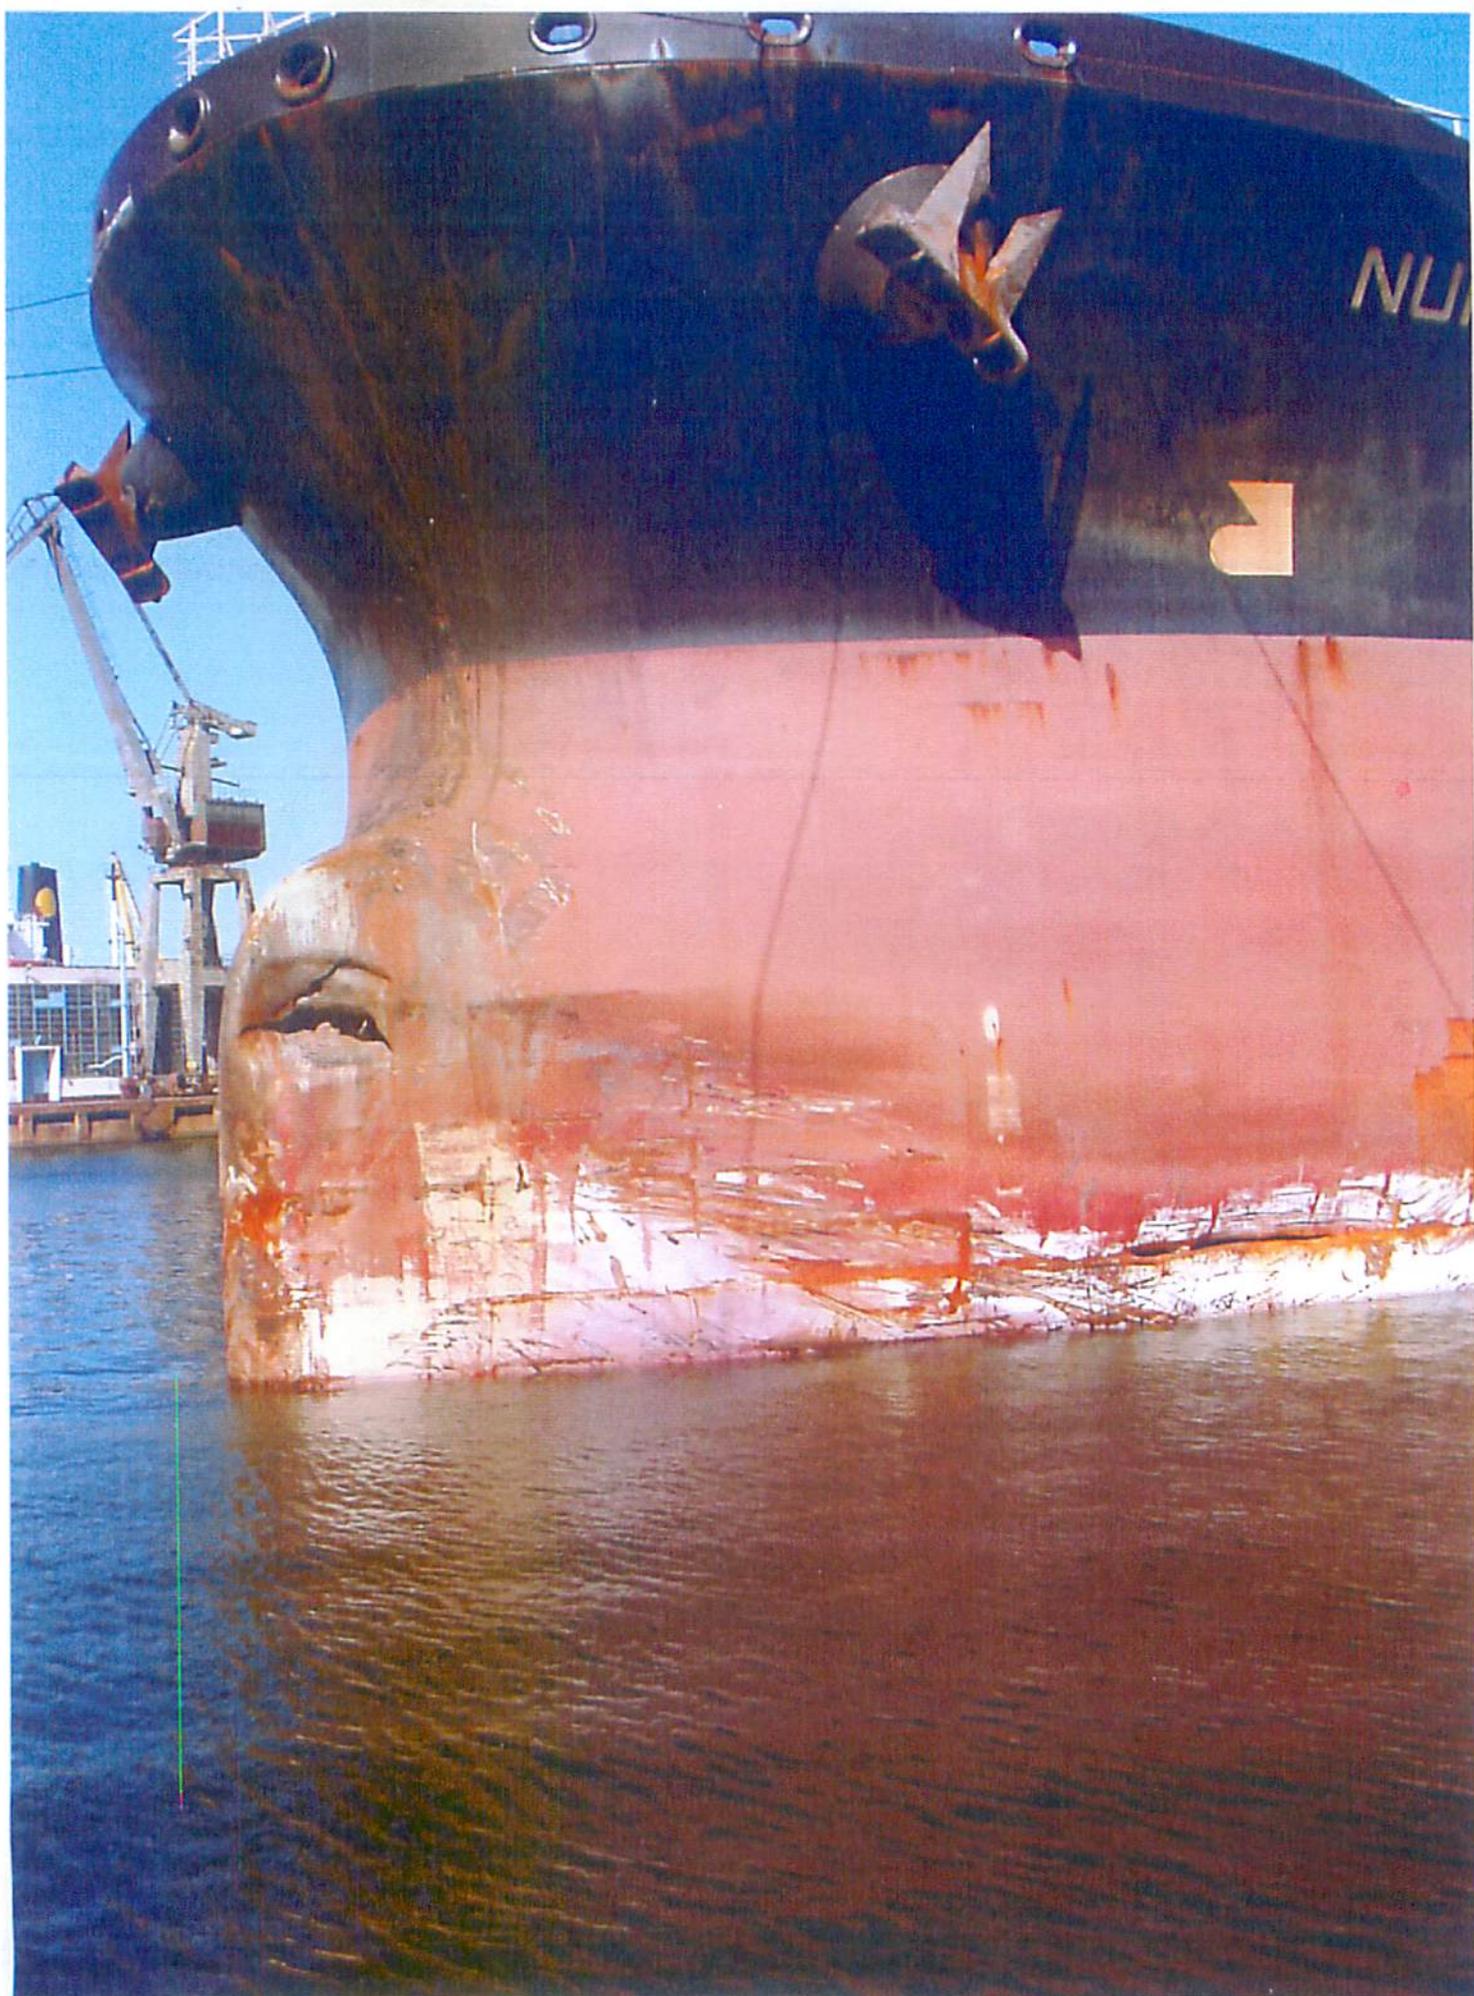
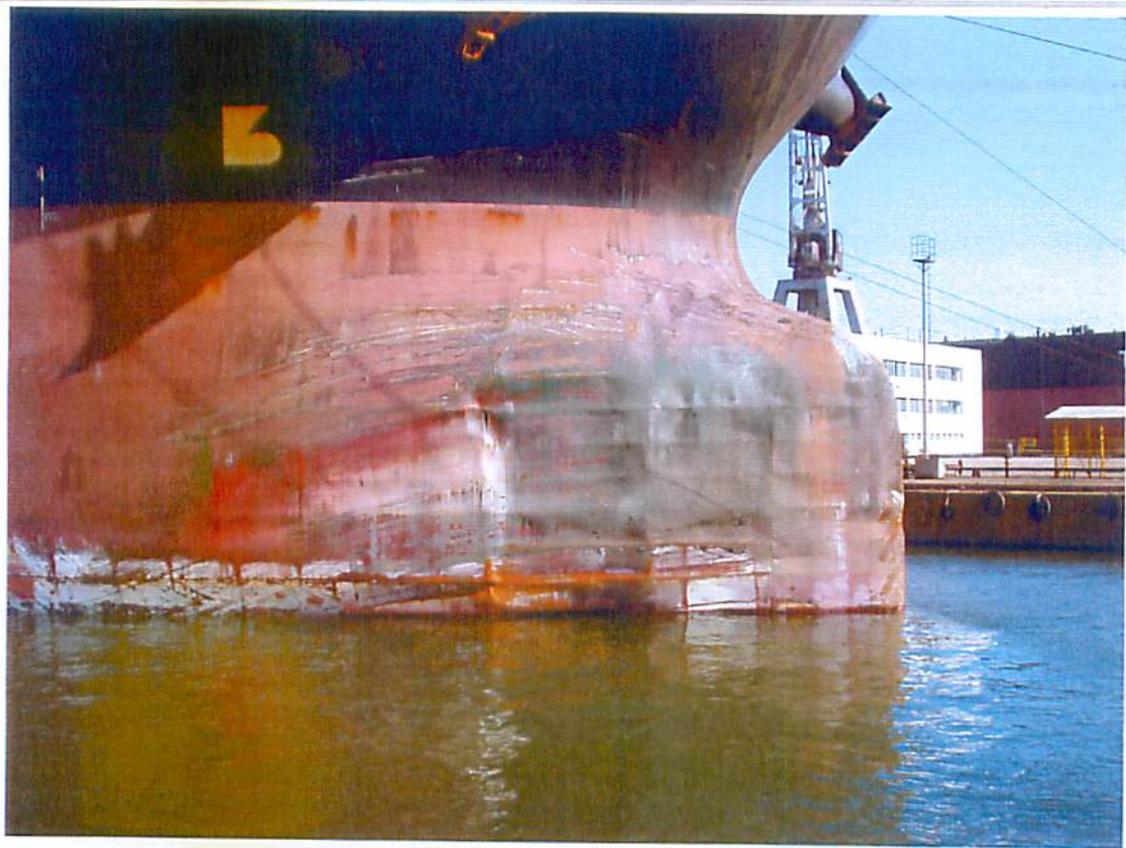
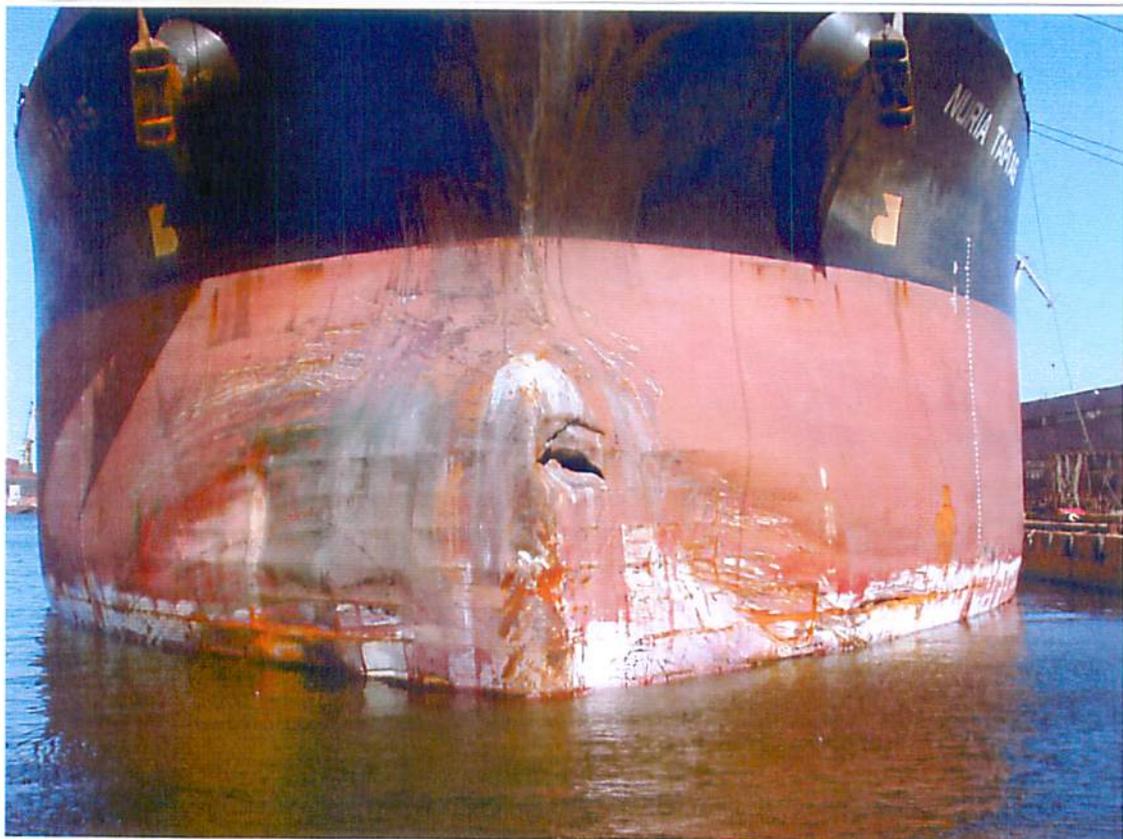
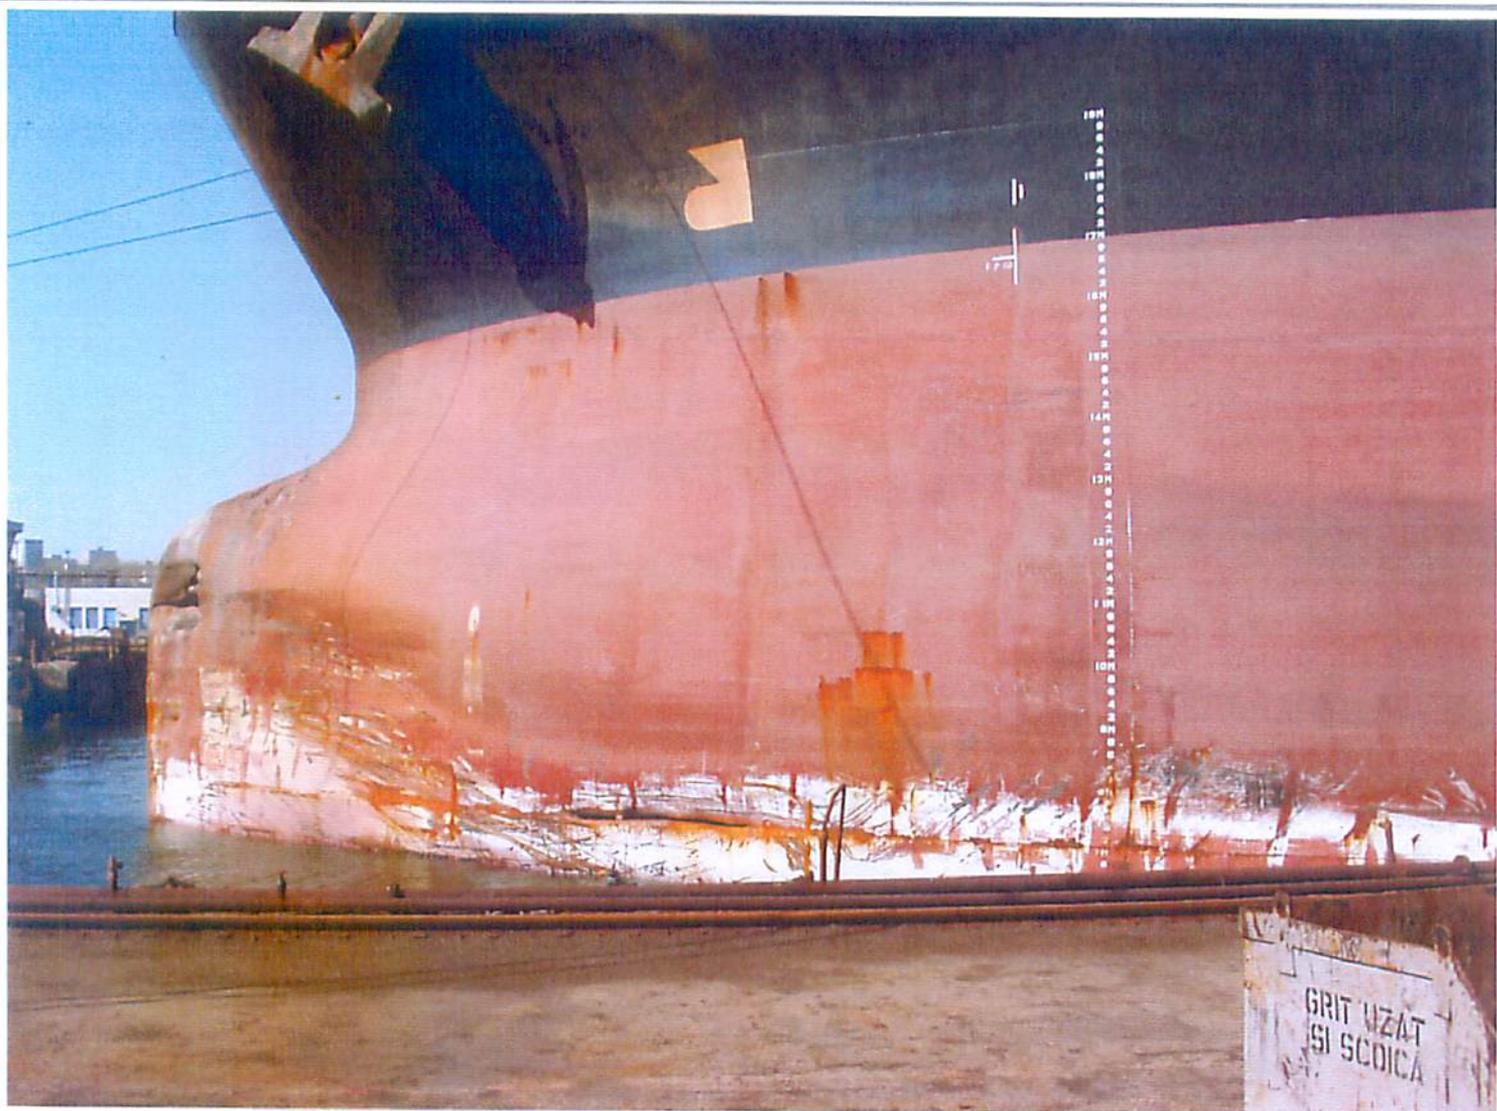
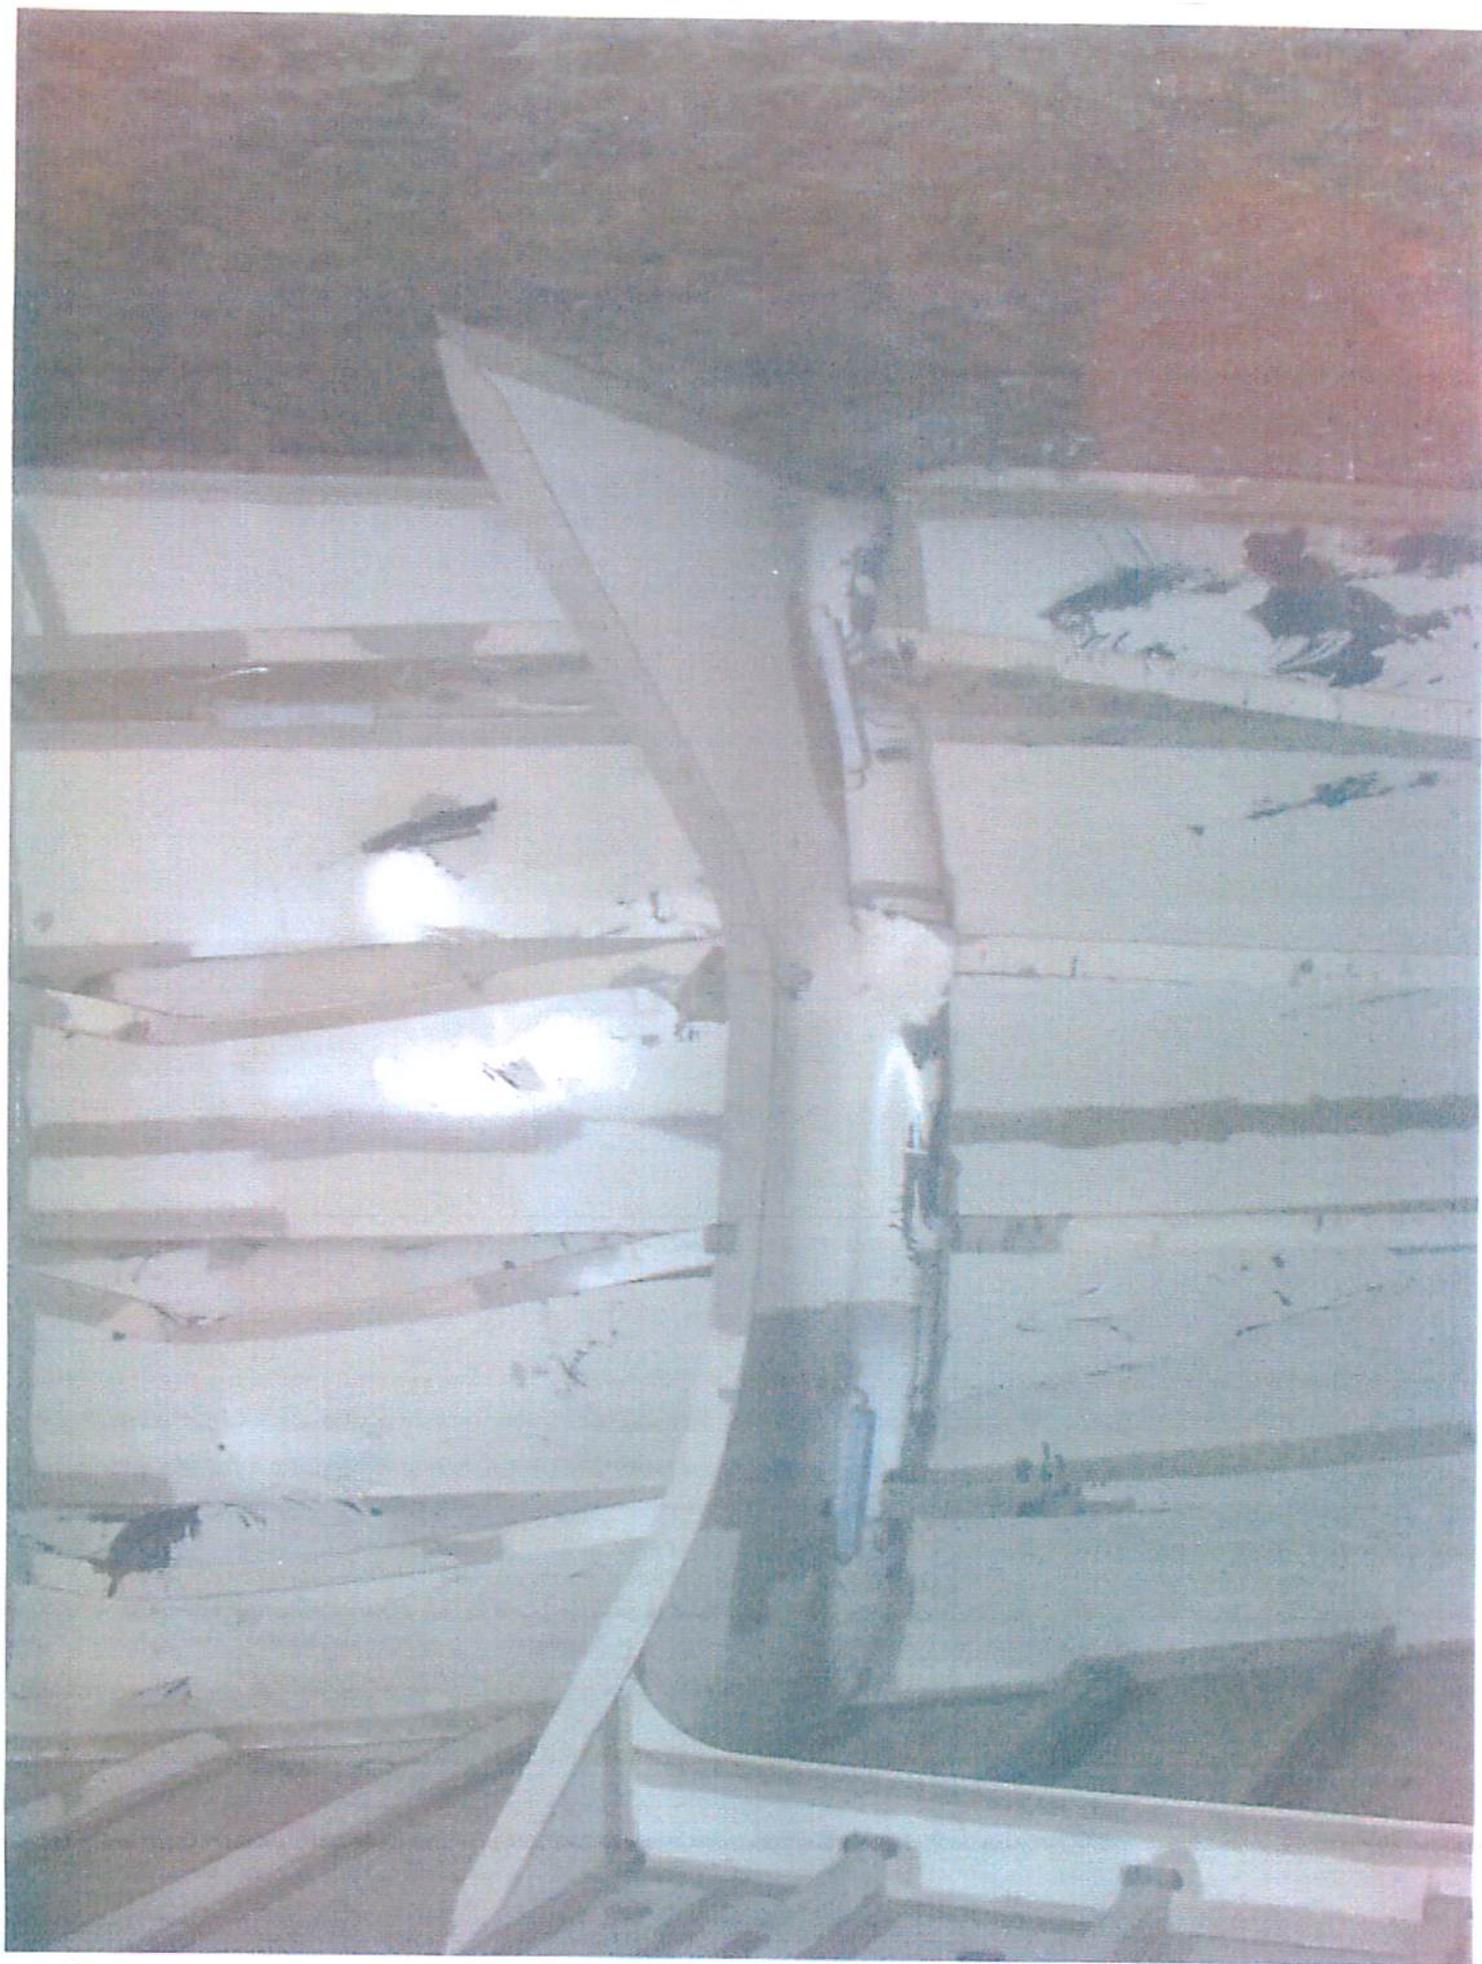
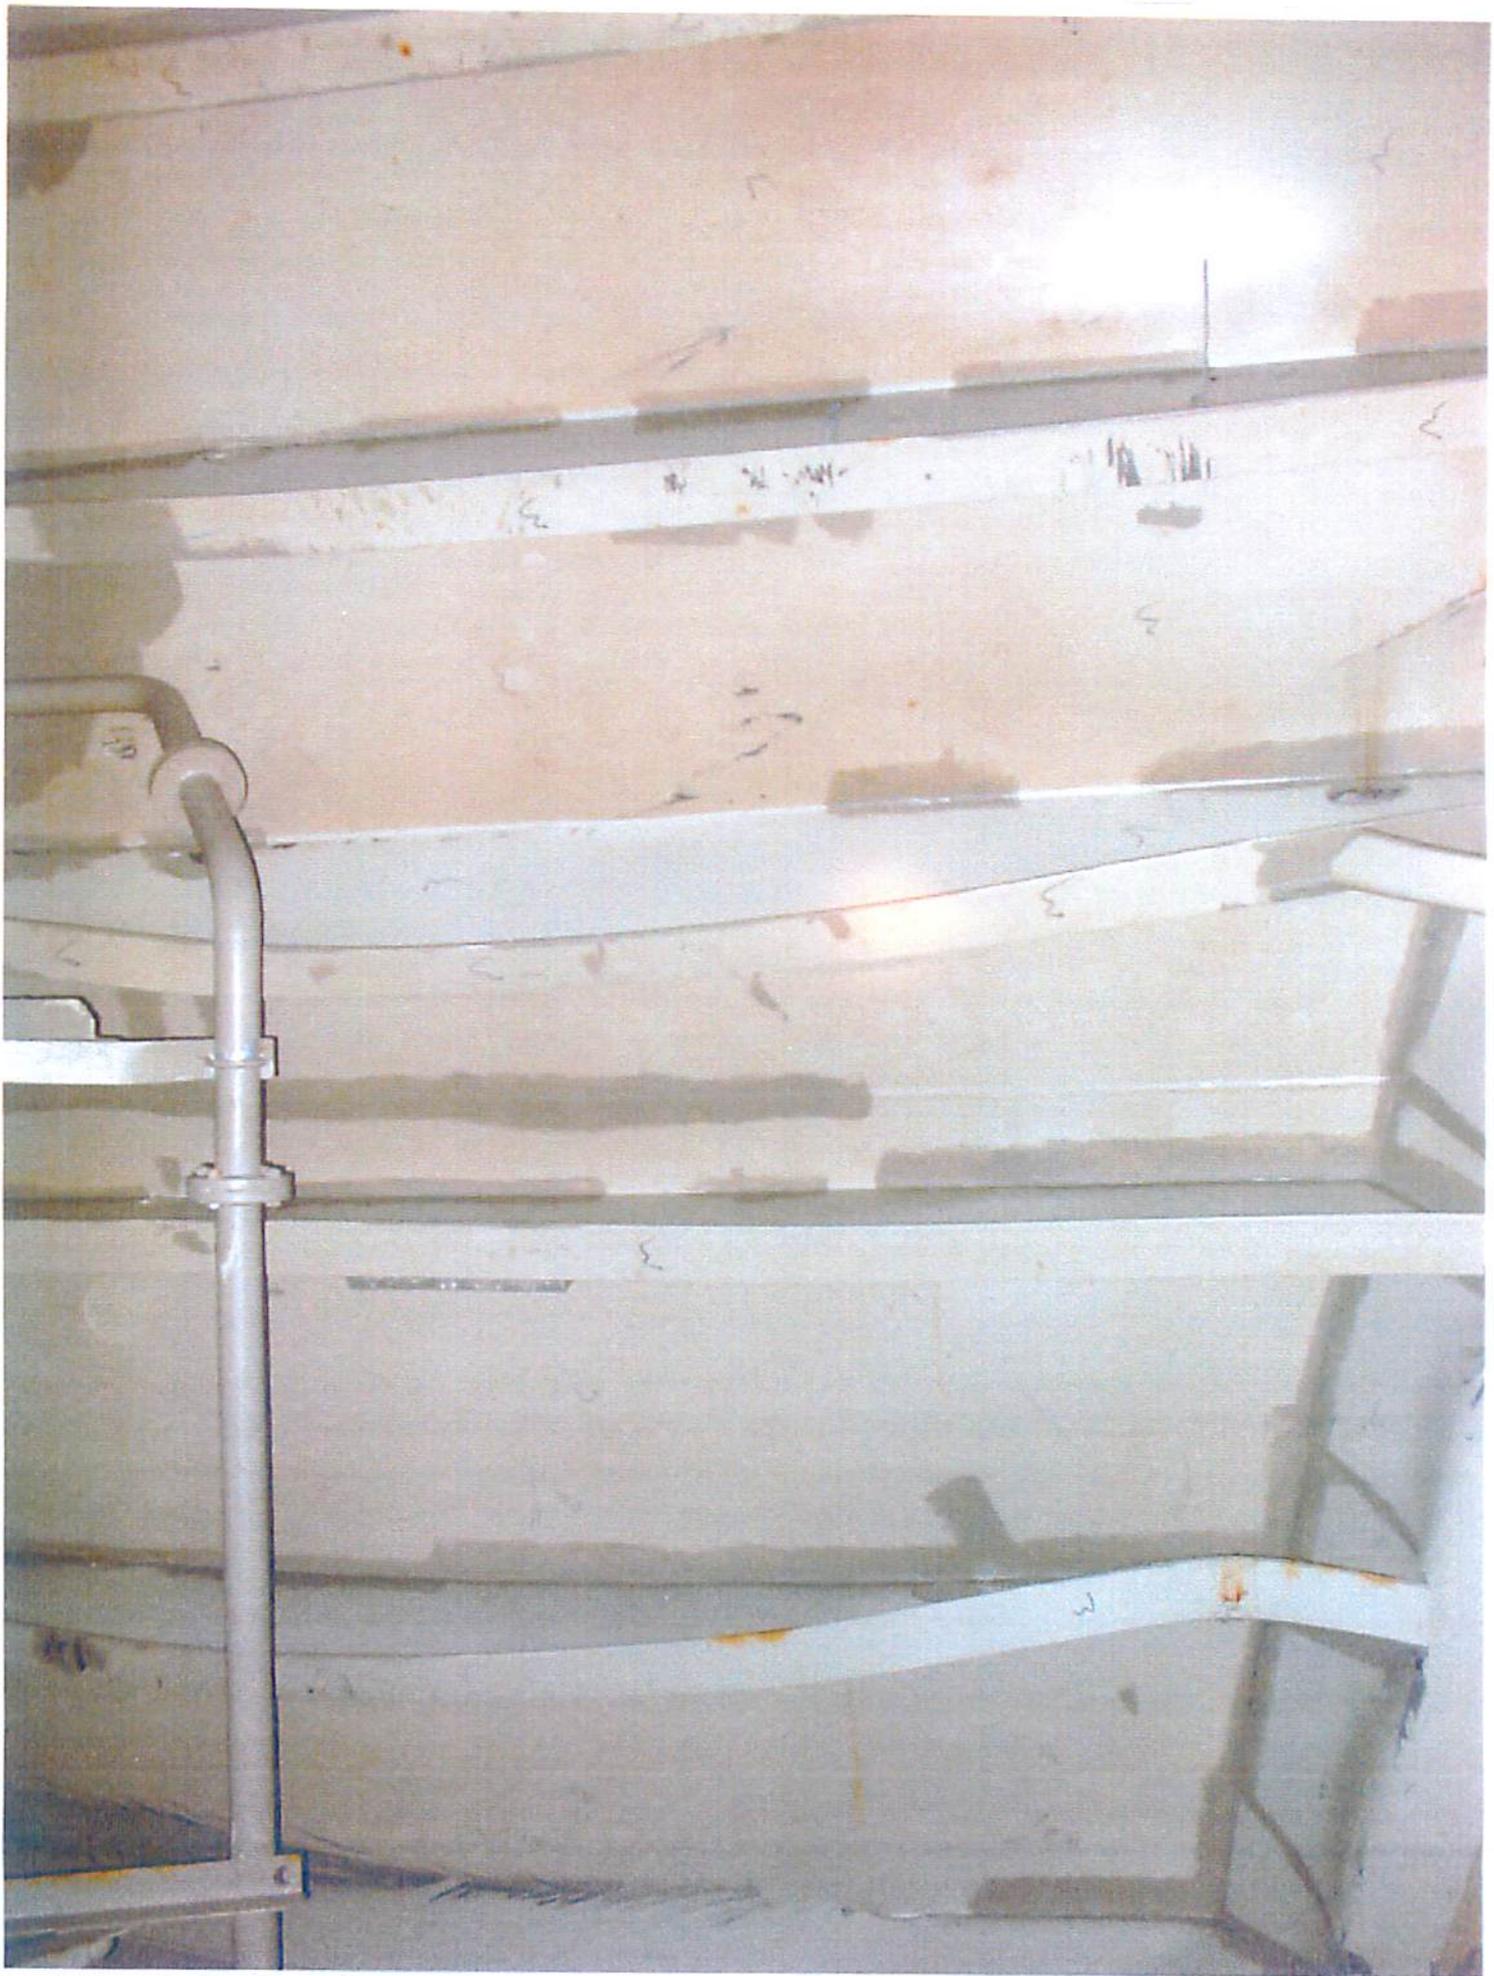
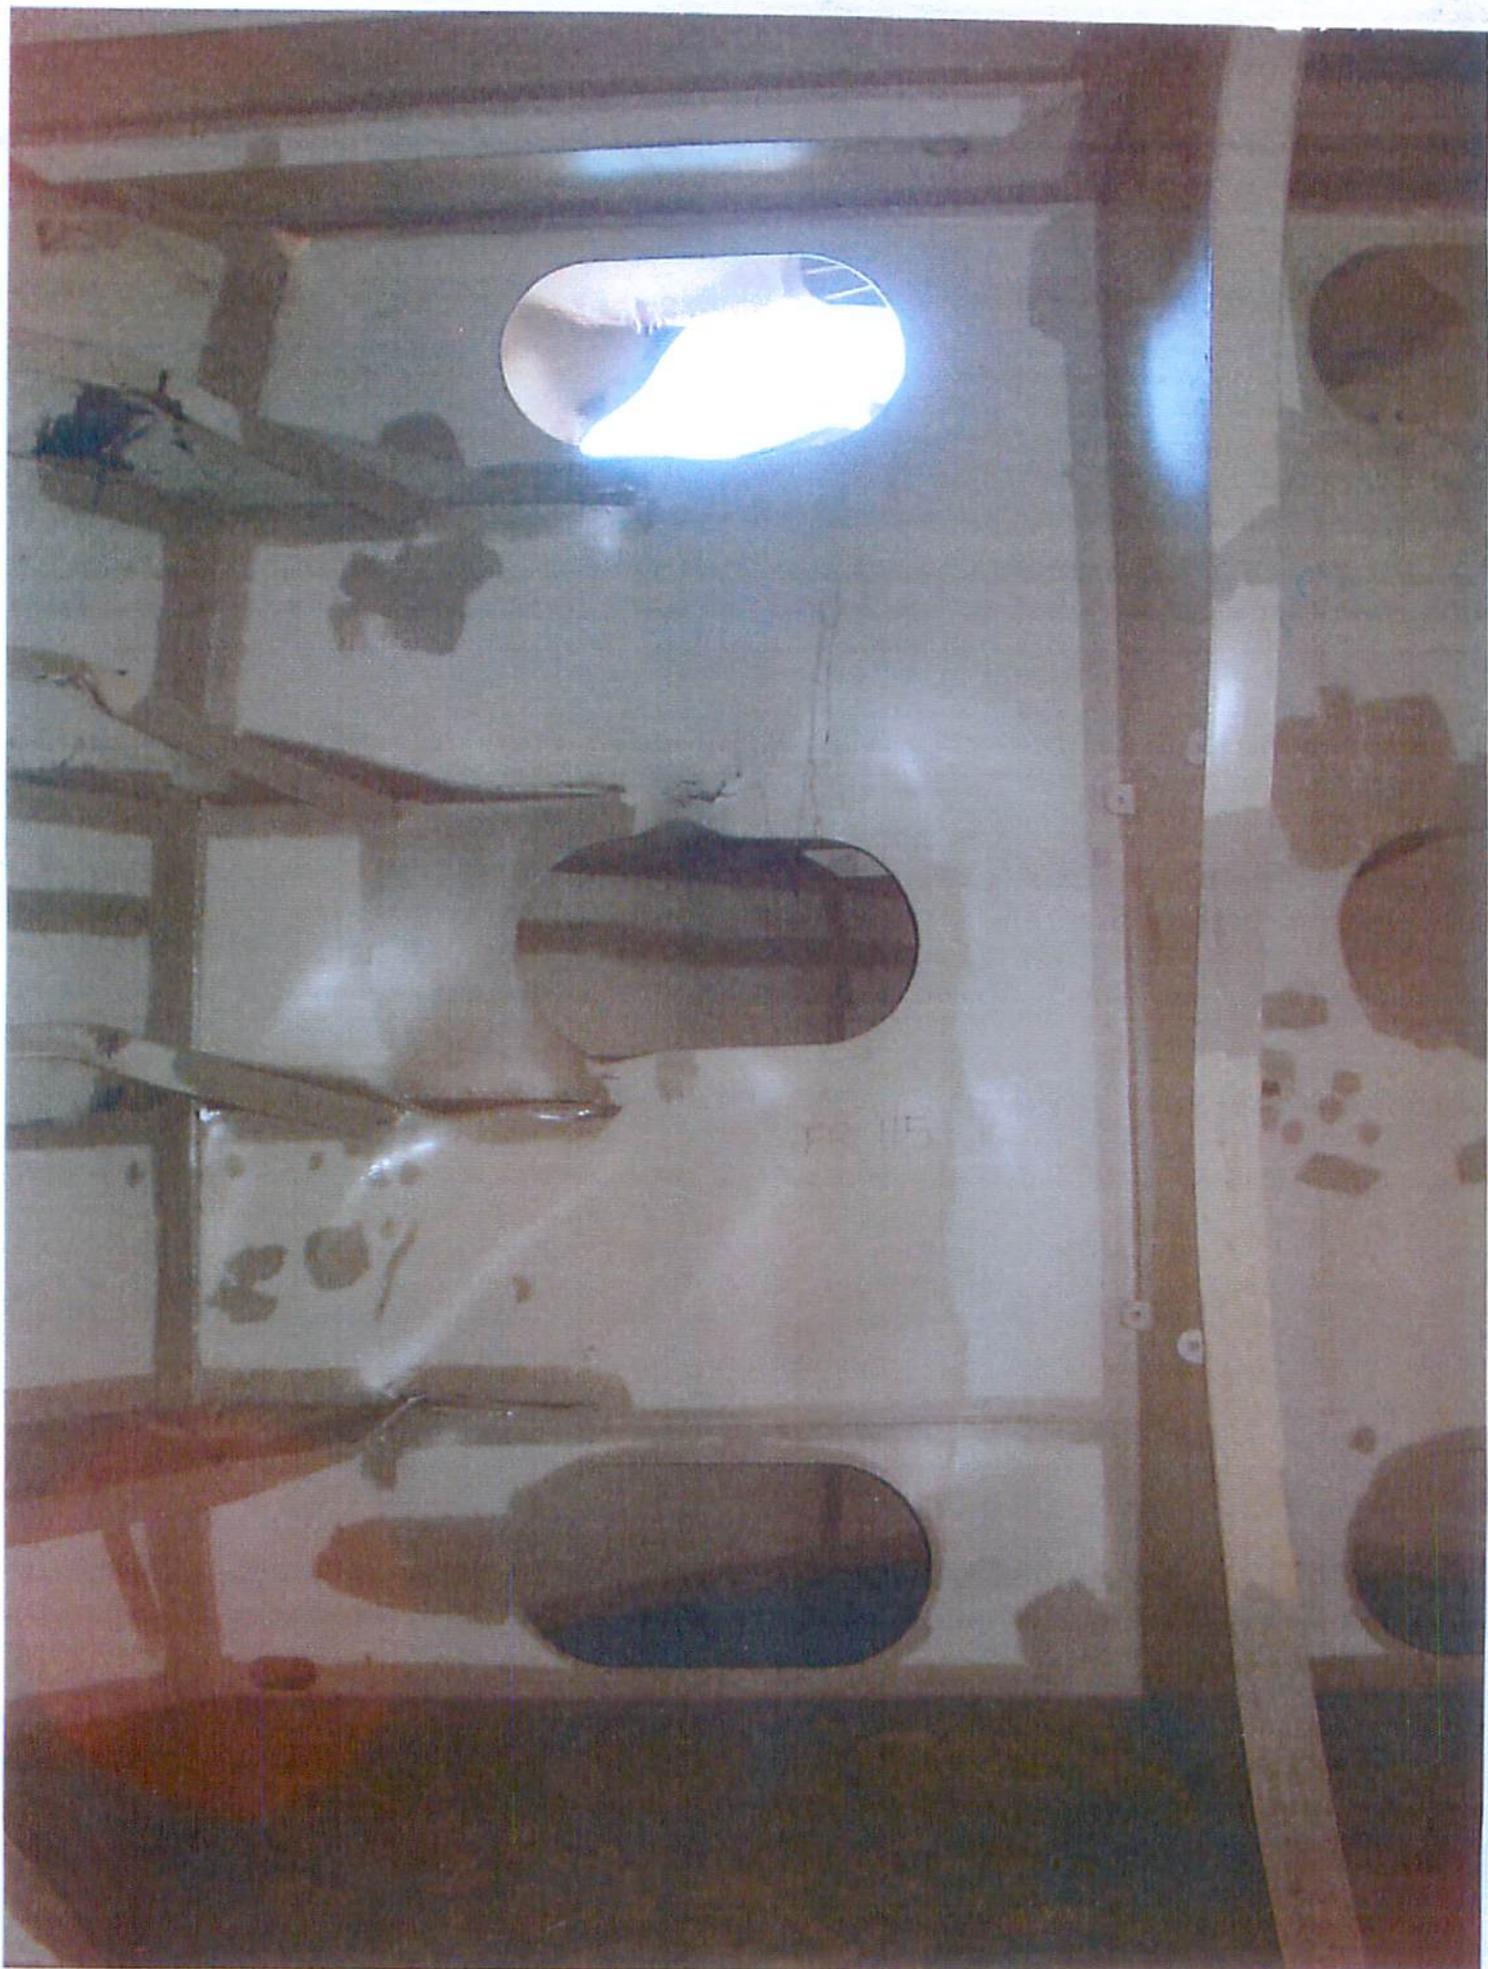
**FOTOGRAFÍAS DE LOS DAÑOS DEL  
"NURIA TAPIAS"**

El buque “*Nuria Tapias*” sufrió, como consecuencia de la colisión, los siguientes daños (**Anexo 2**):

- \* Grietas y deformaciones de las planchas y los refuerzos del bulbo.
- \* Grietas y deformaciones de las planchas y los refuerzos de la zona de babor desde la cuaderna 100 hasta la proa.
- \* Grietas y deformaciones de las planchas y los refuerzos de la zona de estribor desde la cuaderna 104 hasta la proa.
