**Comisión Permanente de Investigación
de Siniestros Marítimos**

INFORME DE ACCIDENTE MARÍTIMO

**INFORME SOBRE EL NAUFRAGIO DEL PESQUERO
“*JOSÉ EL FRANCÉS*”
CON PÉRDIDA DE VIDAS, EN EL LITORAL DE ALMERÍA
el día 10 de enero de 2006**

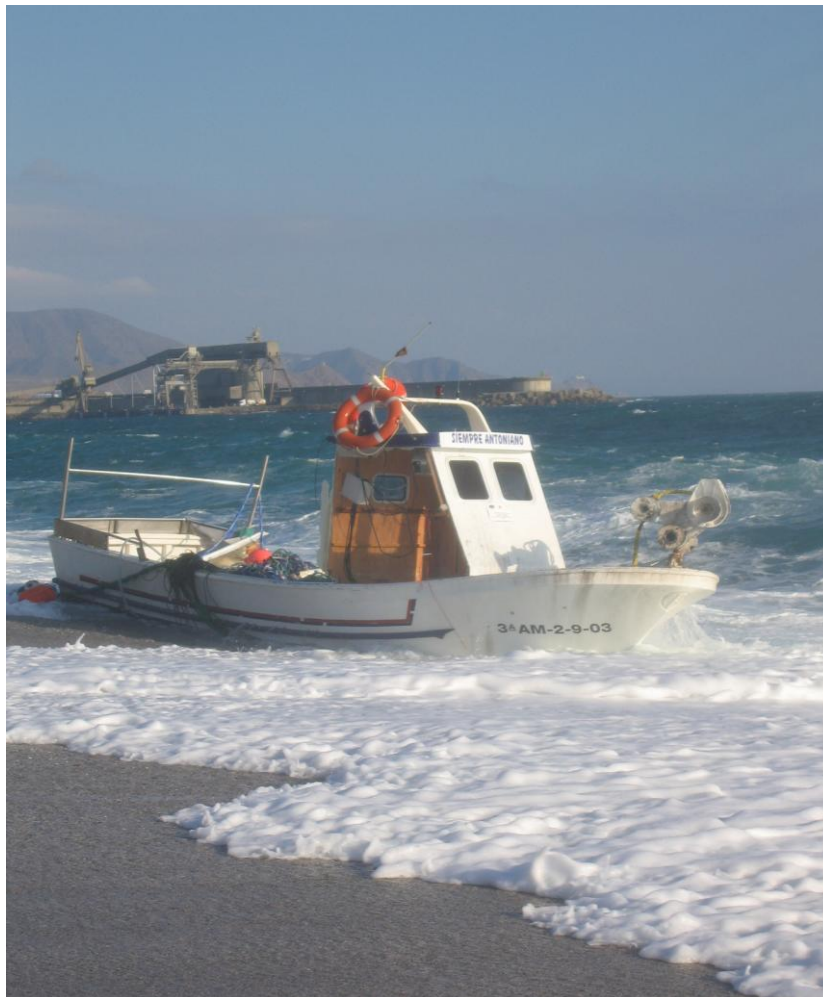
Foto 1: Foto de la embarcación tras el accidente

- Rotura con arrancamiento de material de la regala de la banda de babor, desde la amura hasta la zona de la “bañera”, en popa.
- Pérdida total del mamparo de estribor de la caseta del puente, y desaparición de la puerta del mismo
- Pérdida de los equipos de navegación situados en la caseta del puente.
- Diversos desperfectos, incluido la pérdida de la tapa del tambucho de proa

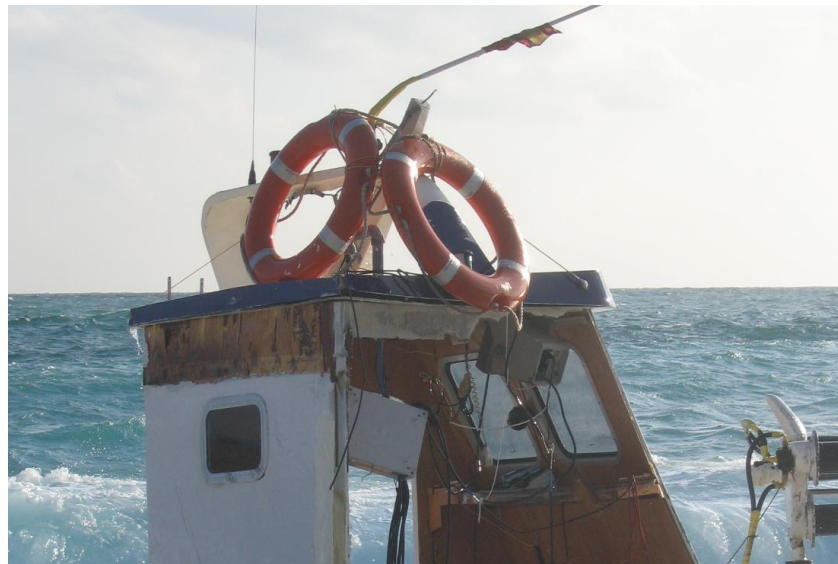
La embarcación, una vez que volcó quedó quilla al sol, y posteriormente se adrizó y fue abatiendo hacia la “Playa de los Muertos”, en la que varó finalmente, observándose que 2 de los 3 aros reglamentarios estaban atados firmemente a la toldilla y no se desprendieron.

Foto 2: Aros salvavidas trincados

Segunda: Recordar a los patrones que los aros salvavidas son medios de salvamento de disponibilidad inmediata y que por tanto no deben estar trincados, de tal manera que puedan ser usados fácilmente en caso de naufragio o abandono del buque.

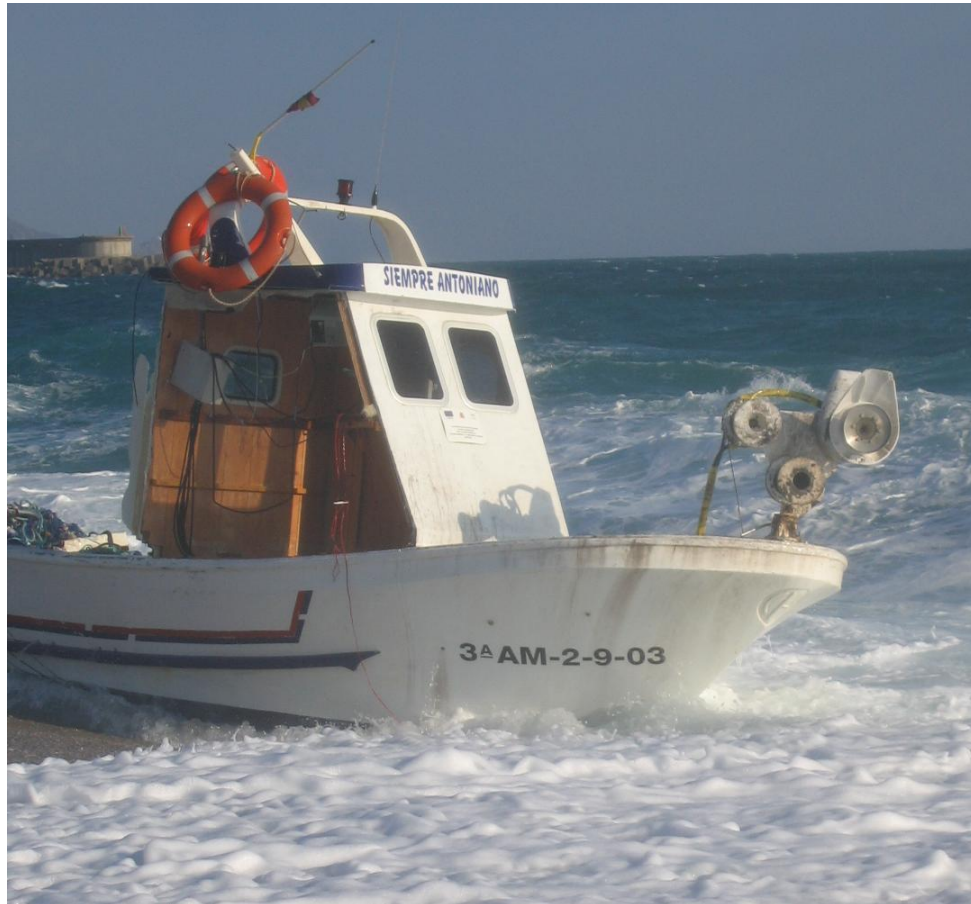
Como es natural, en toda la documentación figuraba como nombre de este buque el que como tal está inscrito en el Registro Oficial de Buques, es decir, “*José el Francés*”. Sin embargo, dicho nombre no se corresponde con el que estaba pintado en el frontal del puente del pesquero, donde figuraba, como nombre de la embarcación, “*Siempre Antoniano*”, si bien tenía estampado en las amuras los datos registrales y de matriculación correctos: “3^a AM-2-9-03” correspondientes al “*José el Francés*”.

Foto 2: Foto de la embarcación tras el accidente en la que se aprecia el nombre pintado en el frontal del puente

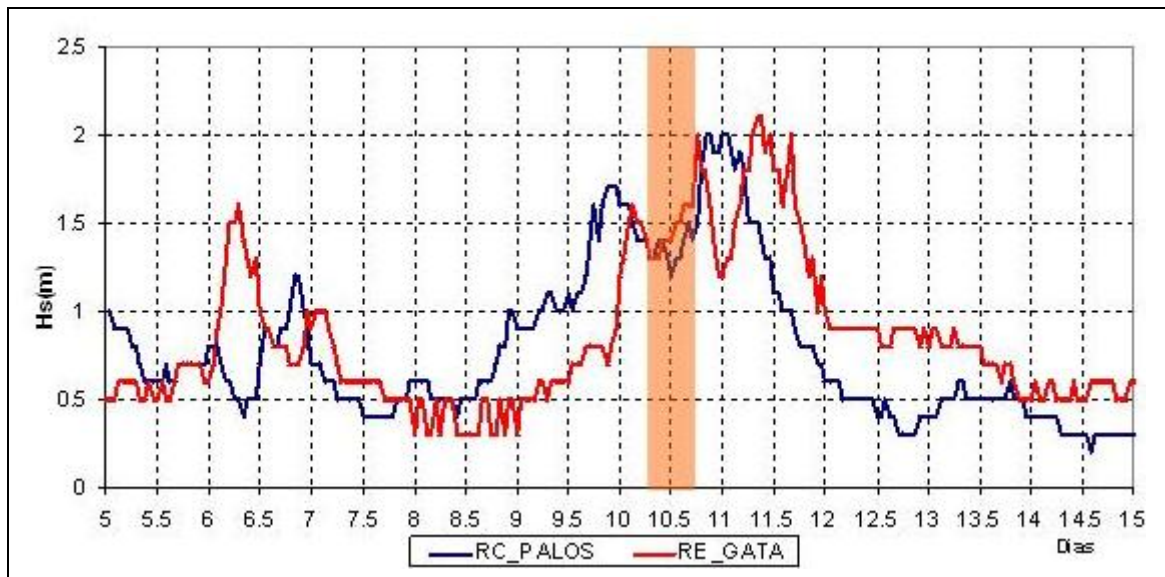
En el transcurso de la mañana del accidente, la altura de las olas fue aumentando hasta aproximadamente 1’5 metros. No obstante, ni el oleaje medido, ni la velocidad máxima del viento en los instantes del siniestro pueden ser considerados como condiciones meteorológicas y de mar extremas, pero sí determinantes en función de las dimensiones de la embarcación.

Figura 1: Evolución de H_s registrado por las boyas de las Redes Exterior (RE) y Costera (RC) de medida de oleaje de Cabo de Gata (RE) y Cabo de Palos (RC) (Enero 2006)

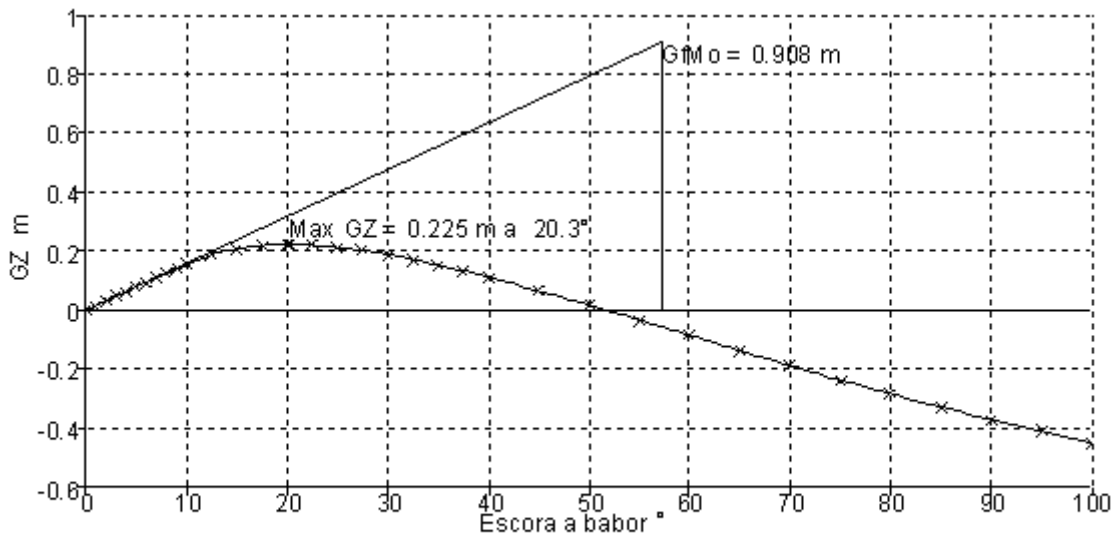
La curva de estabilidad estática y dinámica de la embarcación con el desplazamiento estimado en el momento del accidente es la que figura abajo:

Las magnitudes de los parámetros que definen la estabilidad estática y dinámica de la embarcación en estas condiciones eran el 50% de las de la embarcación según proyecto aprobado.

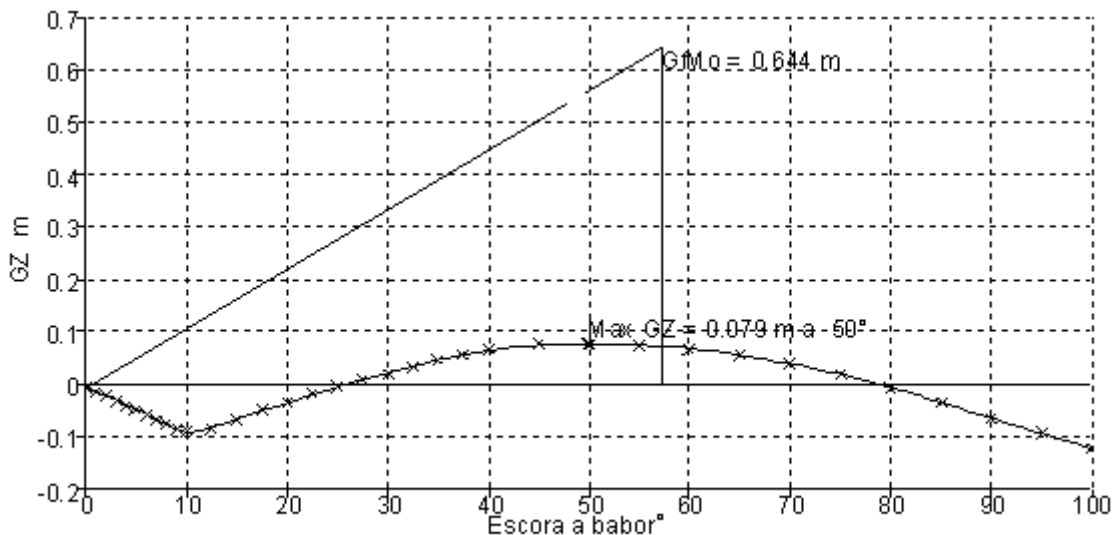
Por tanto, tras la inundación progresiva al sumergirse la tapa de regala, el desplazamiento era de 7'05 toneladas, en lugar de las 3'62 toneladas para las que se proyectó la embarcación, es decir el 95% más de lo proyectado.

Con esta disposición de pesos, el valor al que se anula el brazo de adrizamiento GZ a efectos de estabilidad se alcanzaba con 25° de escora, y el ángulo de inundación progresiva iba bajando a medida que progresaba el embarque de agua en cubierta desde los 40°,6 iniciales. Las condiciones de estabilidad existentes eran por tanto muy precarias.

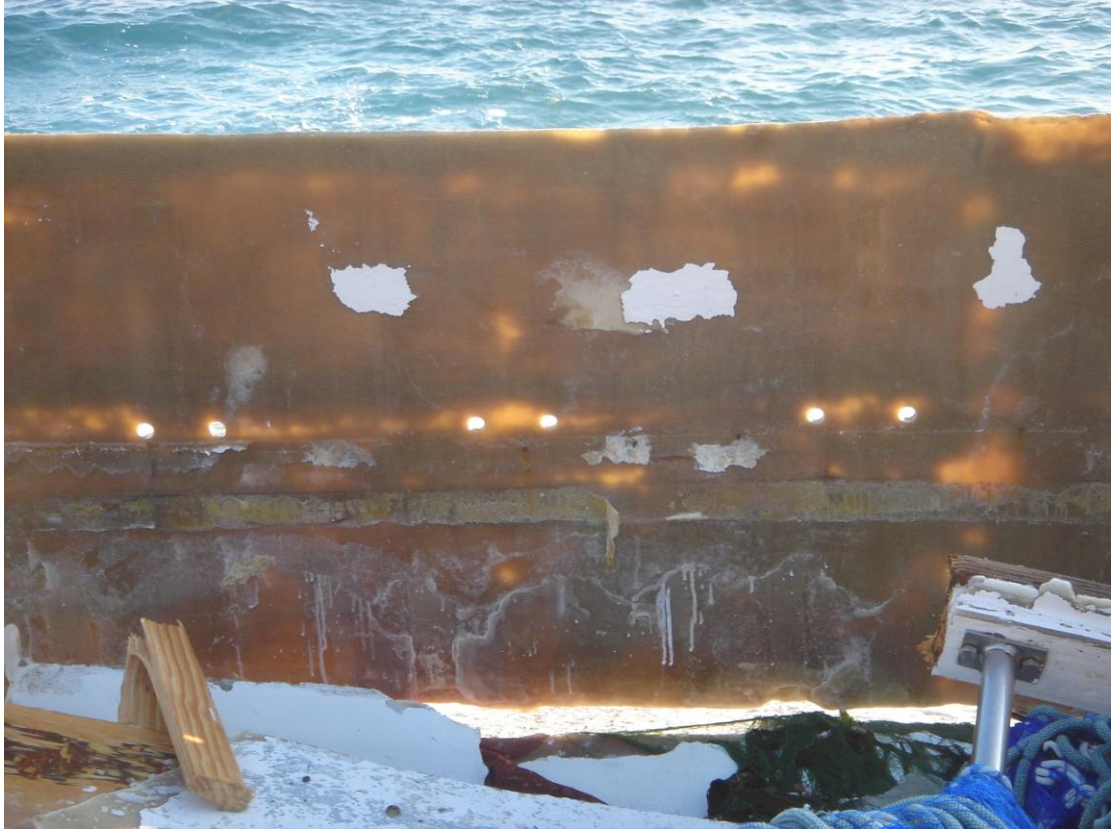
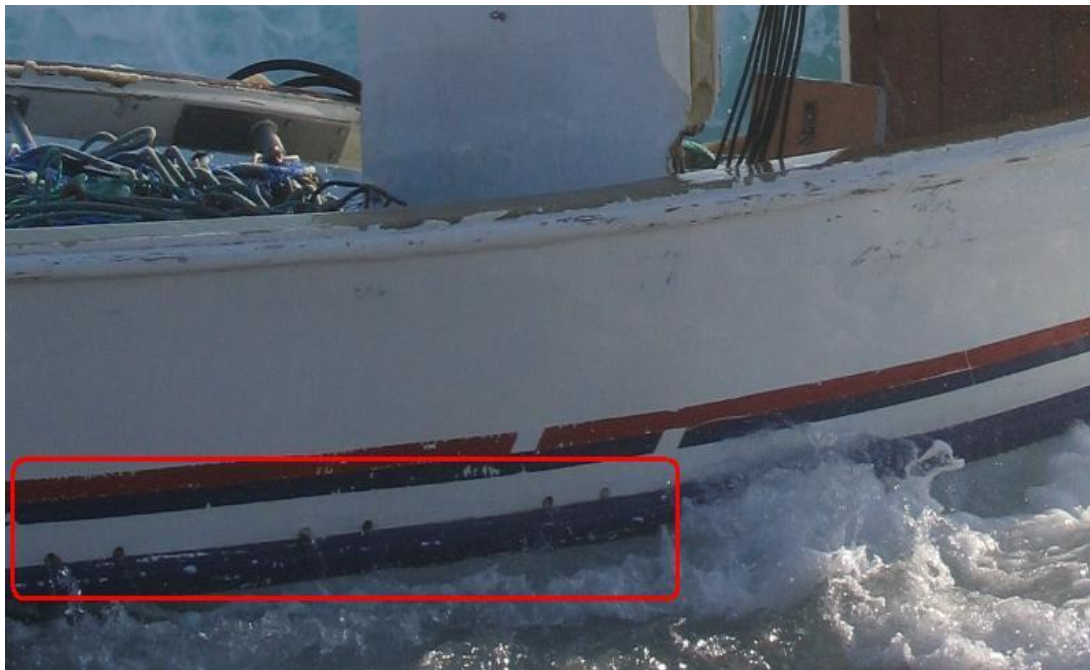
Si bien en el proyecto original del buque se especifica que “la cubierta dispone de aliviaderos en forma rectangular 20 x 2 cm” entre cada cuaderna y a lo largo de los 2/3 de cubierta lo que asegura una rápida evacuación del agua embarcada en cubierta, sin embargo de las fotografías de la embarcación se observa que la embarcación únicamente dispone de pequeños orificios para la evacuación del agua en cubierta.

Fotos 3 y 4. Detalle de los orificios de desagüe de la cubierta
