**INFORME DE ACCIDENTE MARÍTIMO**

**INFORME SOBRE EL HUNDIMIENTO DEL PESQUERO**

***“CORDERO”***

**el día 15 de enero de 2008**

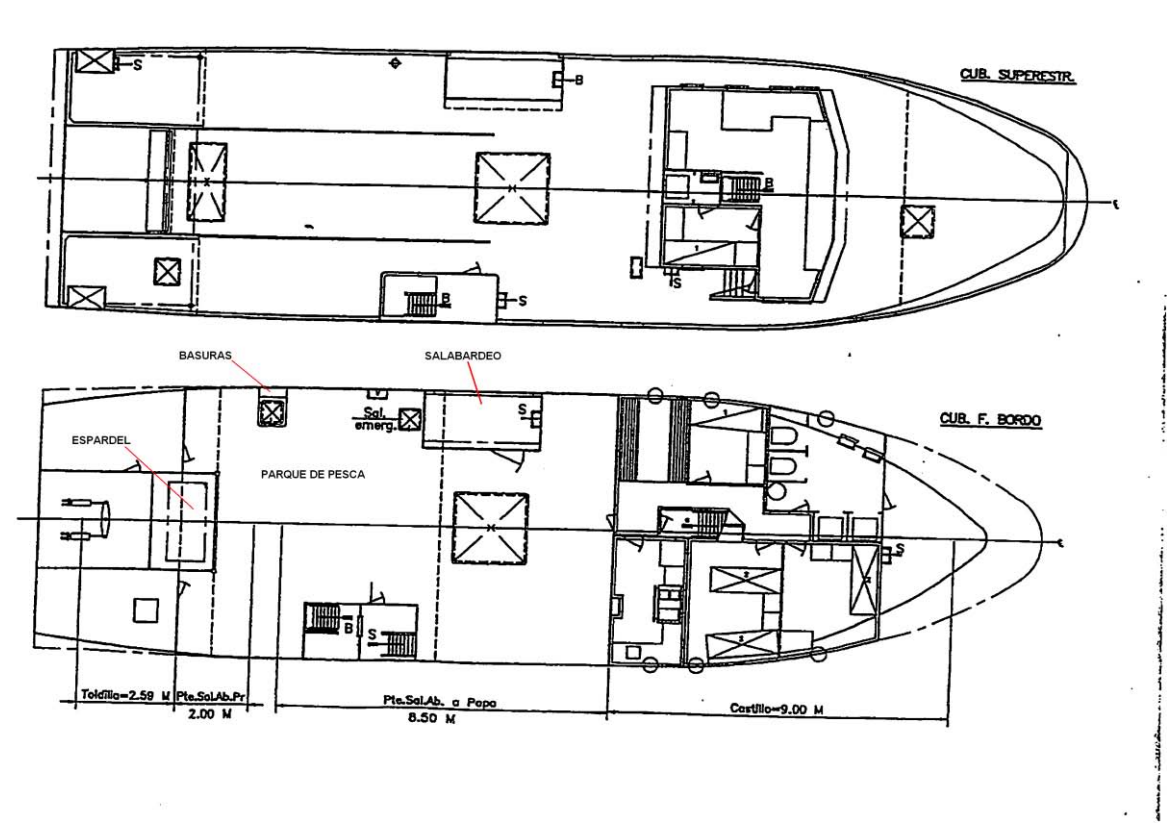
Plano 1: Disposición de aberturas

En este sentido, la Comisión ha analizado las posibles vías de inundación del parque de pesca. Se evidenció que en el casco había tres aberturas que podrían ser origen de la inundación: la puerta de pantano en la cubierta superior, las puertas de salabardeo y la de basuras en el costado, situadas por encima de la cubierta principal. Se han analizado también los efectos de una vía de agua causada por un golpe o un fallo estructural en la pared del pocete de aguas grises del parque de pesca que coincide con el forro, y la posible inundación procedente del interior del buque causada por fallos en el sistema de baldeo y/o achique.

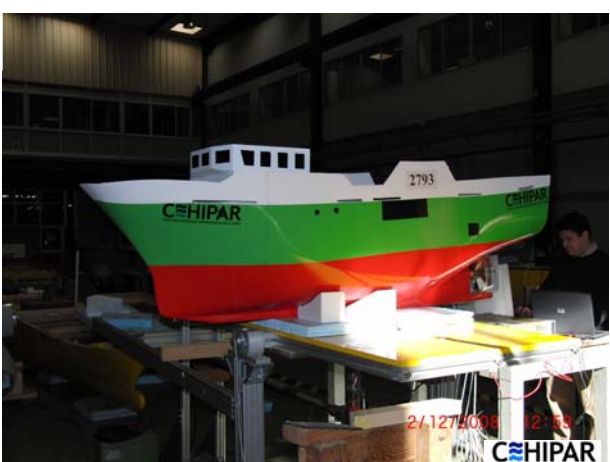
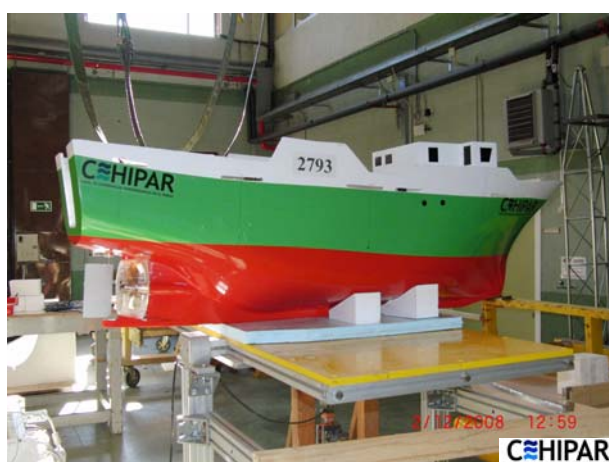
Figura 9: Modelo en la mesa de inercia. Obsérvese la simulación pintada de negro de las aperturas de la banda de babor, correspondientes a la puerta de salabardeo y al puerto de basuras.

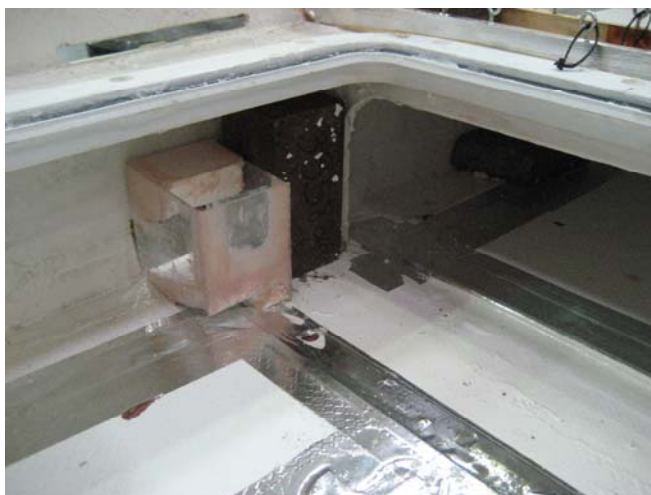
Figura 13: Modelo del tronco de basuras visto desde popa estribor y desde la cubierta superior.

No se observan entradas de agua durante los ensayos, viéndose que sí moja y sumerge la apertura en el costado pero el agua no termina de entrar en el modelo a causa de la geometría del tronco.

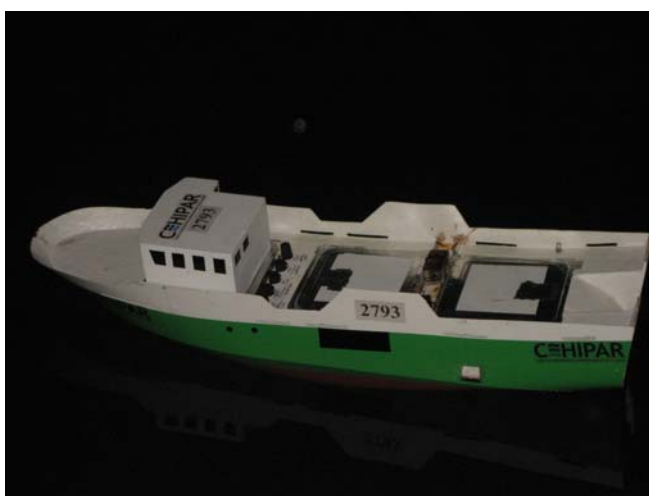
Figura 14: Situación de ensayo correspondiente a la Fase 4b, pudiendo observar la apertura al costado del tronco de basuras.

Se observan entradas de agua pero no la suficiente cantidad como para producir el vuelco y/o hundimiento del buque.

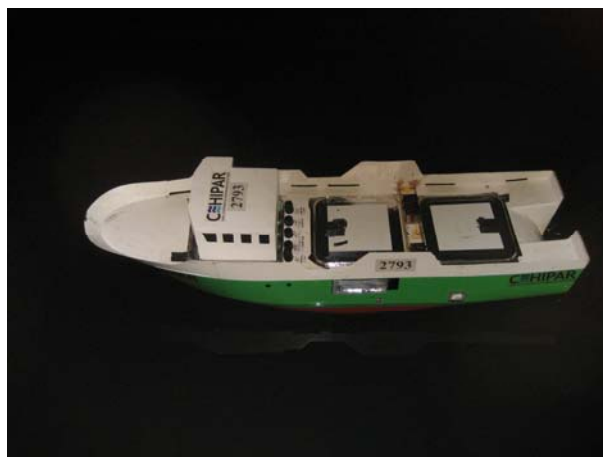
Figura 18: Situación de ensayo correspondiente a la fase 6, pudiendo observar la zona de salabardeo abierta y la apertura de basuras cerrada.

Se observan entradas de agua pero no la suficiente cantidad como para producir el vuelco y/o hundimiento del buque.

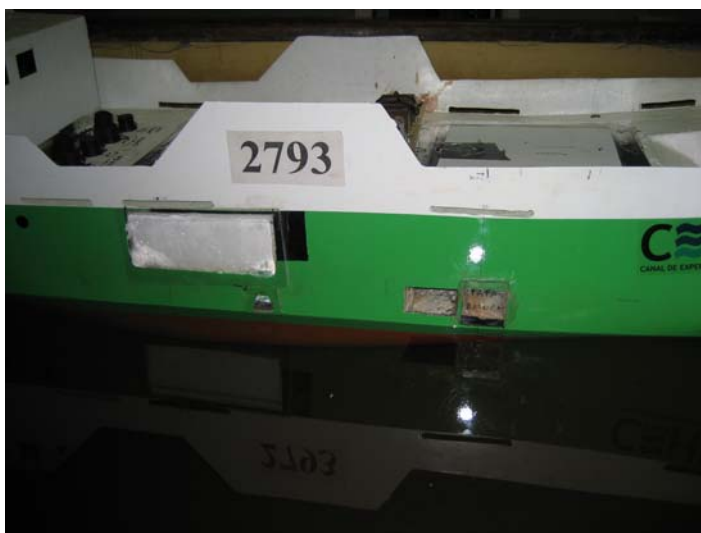
Eslora de la avería .....1.000 mm  
 Altura de la avería..... 550 mm  
 Banda de la avería.....Br  
 Posición longitudinal .....comenzando en el puerto de basuras hacia proa (sin afectar al mismo)  
 Posición vertical .....borde inferior a ras de la parte superior de la cubierta del parque de pesca

*Figura 19: Situación de ensayo correspondiente a la Fase 9, pudiendo observar la avería simulada en la zona de popa babor.*

A pesar de lo cercana que se encuentra la avería al nivel del agua se observan entradas pero no la suficiente cantidad como para producir el vuelco y/o hundimiento del buque.

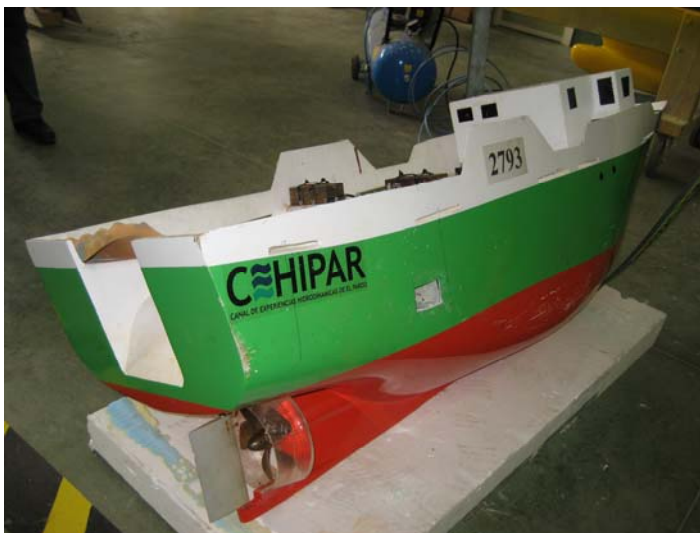
Eslora de la avería.....1.000 mm  
 Altura de la avería..... 550 mm  
 Banda de la avería.....Er  
 Posición longitudinal .....comenzando en la coordenada  
 equivalente al puerto de basuras hacia  
 proa pero a la banda contraria  
 Posición vertical.....borde inferior a ras de la parte superior  
 de la cubierta del parque de pesca

*Figura 20: Situación de ensayo correspondiente a la Fase 10, pudiendo observar la avería simulada en la zona de popa estribor.*

En este supuesto la avería queda más alejada del agua (al encontrarse el modelo escorado a la banda contraria, babor), lo que produce una menor cantidad de agua embarcada.
