## INFORME CIAIM-14/2016

Embarrancada del pesquero SANTO NIÑO en Punta Rasca (Santa Cruz de Tenerife), el 06 de marzo de 2016

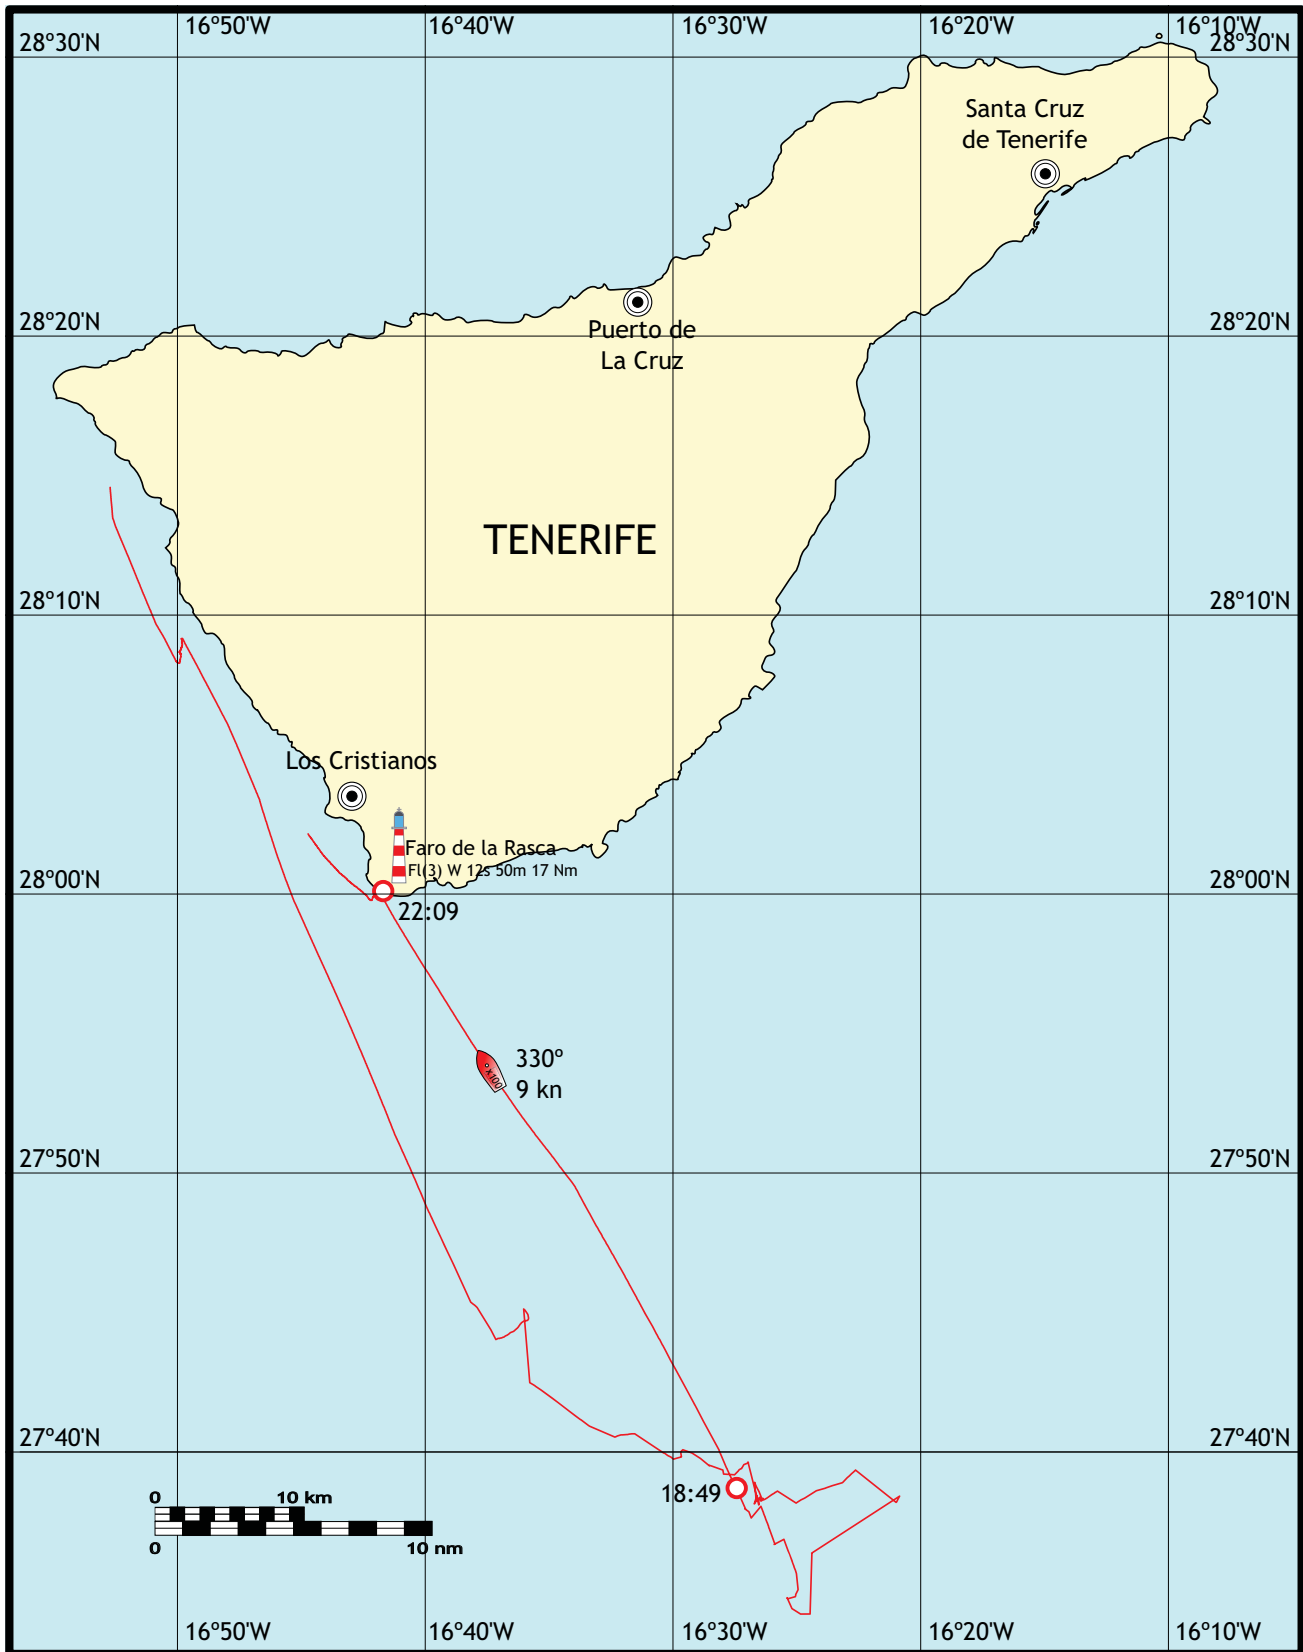
A unas 3 millas de la costa, en las proximidades del faro de Punta Rasca, el patrón se quedó solo en el puente. Poco después, a las 22:09 horas el pesquero embarrancó en Punta Rasca (ver figura 3). El patrón manifestó que su intención era haber cambiado de rumbo cuando se encontraran a una milla del lugar donde se produjo el embarrancamiento, pero se le pasó, "se le fue un poco la cabeza de lo cansado que estaba". El barco se detuvo quedando enganchado por la quilla. El patrón no se percató de la situación de peligro hasta que se produjo la embarrancada.

Figura 3. Ruta del Pesquero SANTO NIÑO

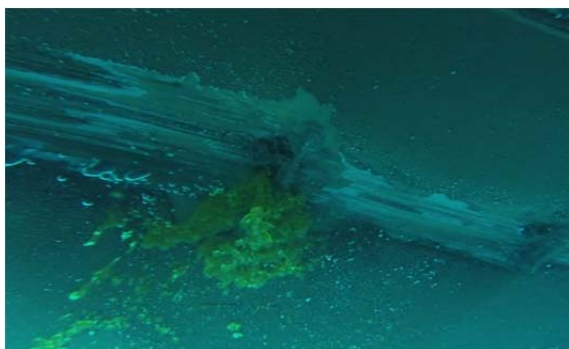
El embarrancamiento originó daños en la quilla y una grieta en uno de los tanques de combustible de la banda de estribor (Ver figuras 4, 5,6).

A las 13:16 horas, los buzos terminaron de taponar la grieta del casco del pesquero SANTO NIÑO, La dimensión aproximada de la grieta era de 1,5 cm por la que salían cantidades limitadas de gasoil de manera no continua. La fuga fue taponada con masilla.

Figura 5. Grieta del tanque

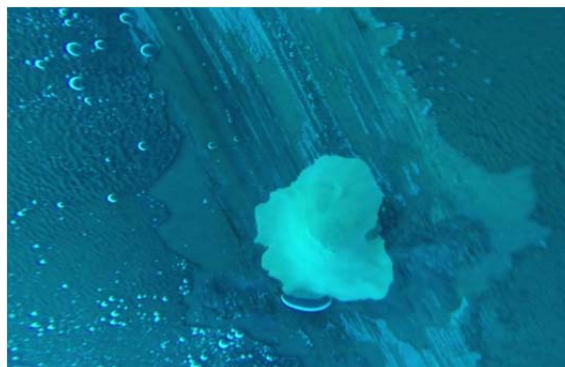
Figura 6. Grieta reparada

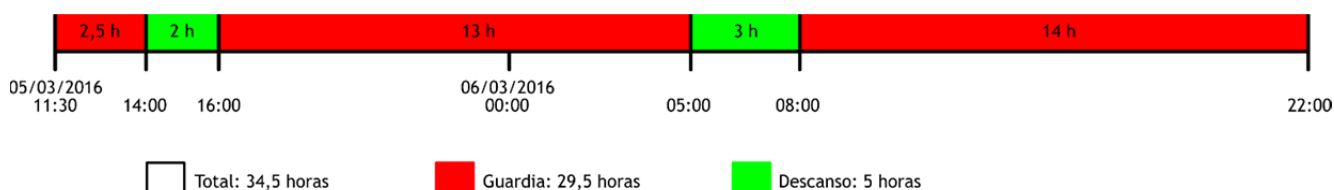
Figura 7. Periodos de guardia y de descanso del patrón del SANTO NIÑO desde que salió de puerto hasta que se produjo el accidente

En dicho intervalo de 17 horas y media, el patrón descansó dos periodos de tiempo: el primero de 2 horas y el segundo de 3 horas. En dicho intervalo de tiempo no se respetó el descanso mínimo de 6 horas que deben tener los trabajadores entre el final de una jornada y el comienzo de la siguiente (véase la sección 4.1).

1. Que se cumplan las jornadas de descanso de los tripulantes de acuerdo al RD 1561/1995, de 21 de septiembre, sobre jornadas especiales de trabajo.
