## INFORME CIAIM-36/2014

Accidente operacional a bordo del B/M LYGRA, ocurrido el 30 de noviembre de 2013 en el puerto de Alicante, resultando un herido muy grave.

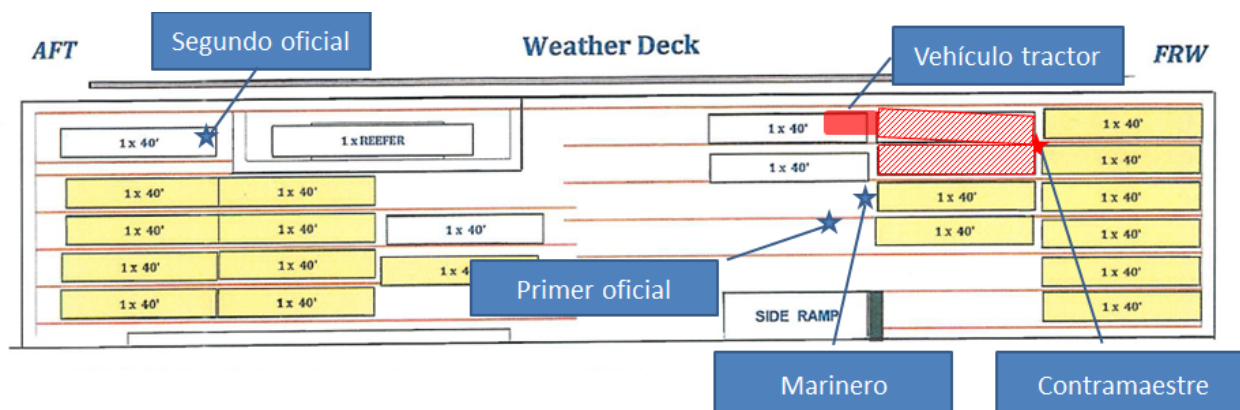
Figura 3. Posiciones que ocupaban los tripulantes en el momento del accidente

El conmaestre estaba en la parte de popa de la primera hilera de contenedores, entre el contenedor que se acababa de estibar y el contenedor que estaba empujando el vehículo tractor, representados ambos en color rojo en la Figura 3, cuando quedó atrapado.

Por la posición que ocupaba la tripulación en el momento del accidente y que se muestra en la Figura 3 es lógico pensar que los tripulantes que se encontraban a popa de las plataformas de la segunda hilera (primer oficial y marinero) estuvieran colocando las trincas en esa zona y que el contraataca fuera a poner las de la parte de proa de la plataforma.

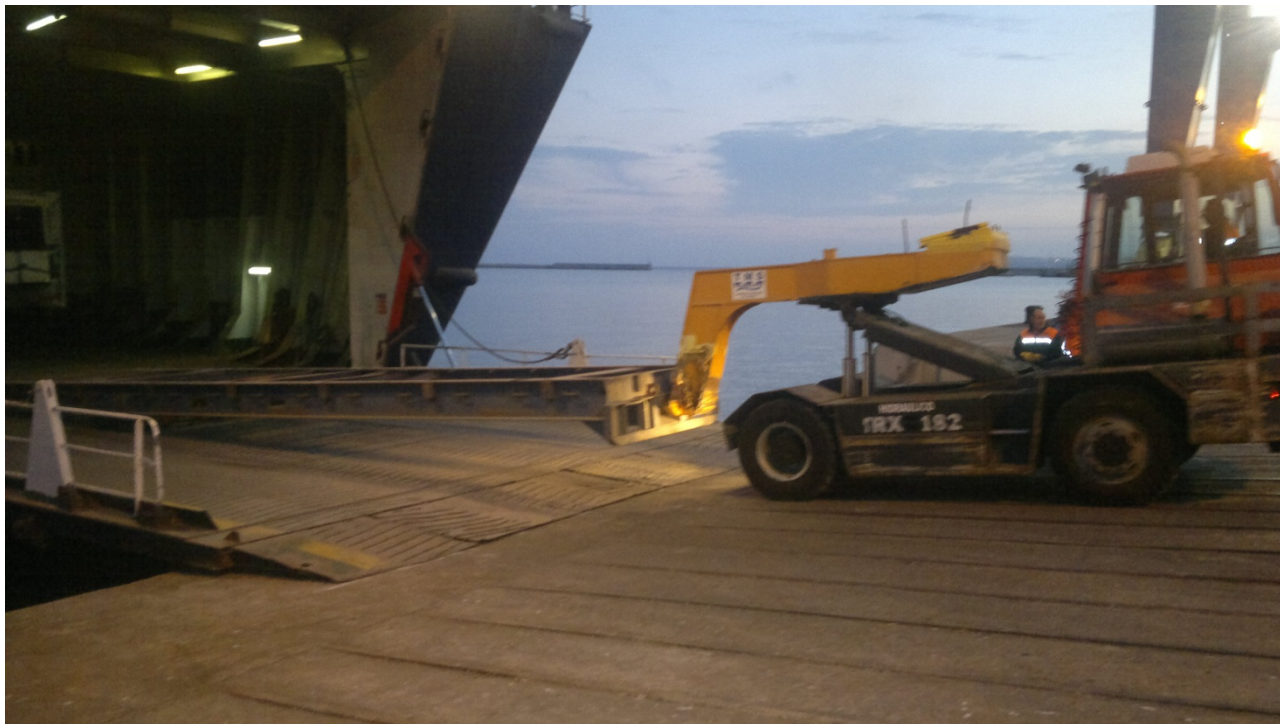
Figura 4. Tractor con cuello de cisne para remolque de las plataformas de carga.

En la figura 4 se puede ver el vehículo tractor y una de las plataformas de tipo remolque sobre las cuales se estiban los contenedores. En la figura 5 se ve el detalle de la estiba de los contenedores sobre cubierta y en primer plano una plataforma de tipo *roll trailer*<sup>1</sup>.

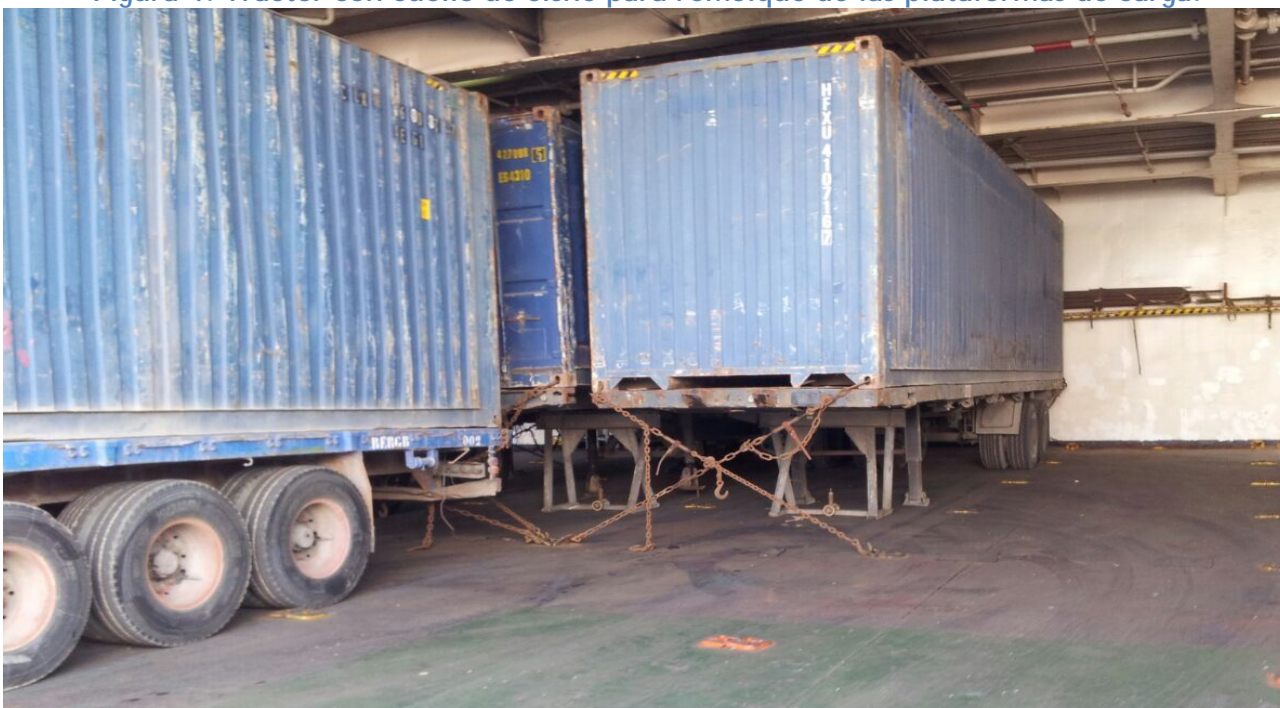
Figura 5. Contenedores sobre plataformas *roll trailer*.

<sup>1</sup> Similar a la plataforma en torno a la que se produjo el accidente.

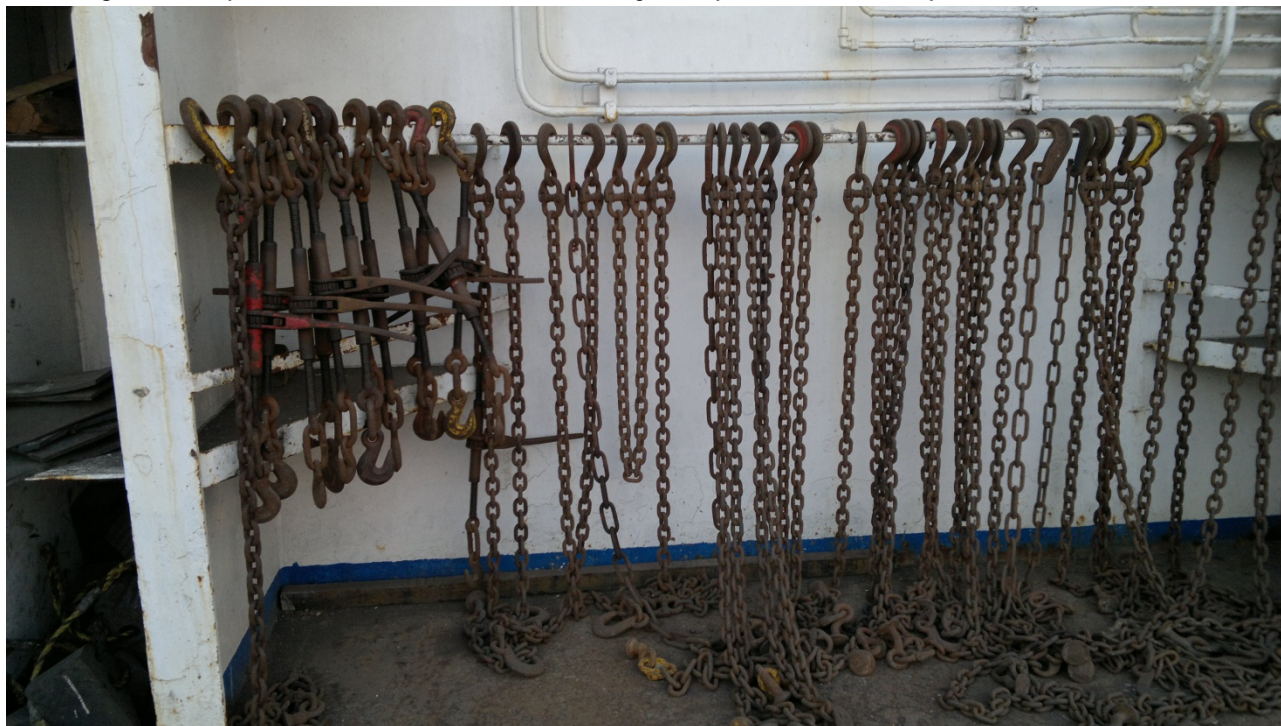
Figura 6. Elementos de trinca en el B/M LYGRA

En la Figura 6 se puede ver el material de trincaje empleado en el buque.

Según el personal de tierra lo más conveniente sería colocar primero todos los contenedores para trincarlos posteriormente. Las trincas de un contenedor invaden la calle adyacente y pueden entorpecer la estiba de la siguiente plataforma. Por ejemplo, en este caso el personal de a bordo en cubierta estaba preocupado de que el vehículo tractor no pisara la trinca adyacente. Los motivos de esta preocupación eran lo engorroso de tener que volverla a colocar o el peligro de romperla con el consiguiente riesgo de daño a las personas situadas en las proximidades.
