## INFORME CIAIM-14/2015

Desaparición del tripulante del pesquero DENISE Y JOEL y su posterior embarrancada en las inmediaciones de la ensenada de Candás (Asturias), el día 1 de septiembre de 2014

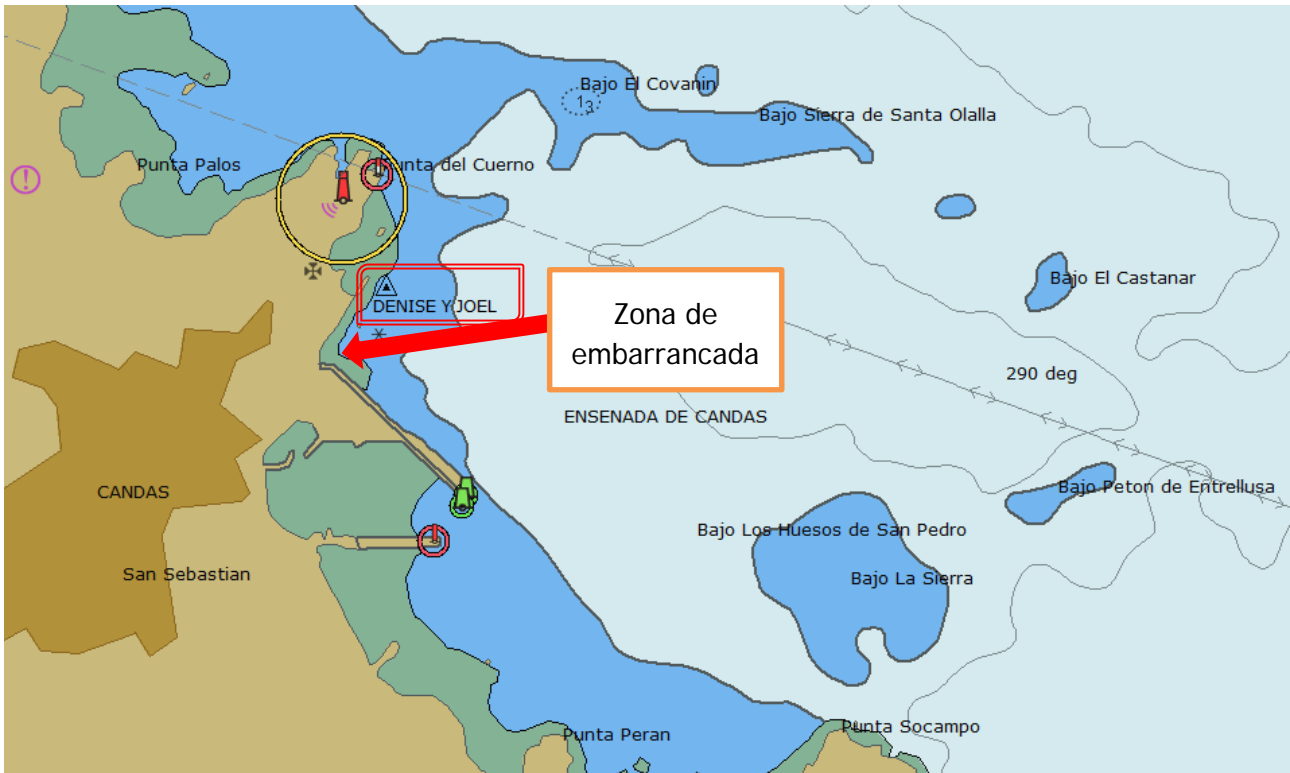
Tras desaparecer su tripulante, el pesquero continuó sin gobierno y navegando en círculos para ser arrastrado en la fase creciente de la marea de la madrugada del día siguiente hasta la escollera del tramo de arranque del dique de abrigo del Puerto de Candás donde finalmente se hundió (ver figura 3).

Figura 3. Zona en la que tuvo lugar el accidente. Malecón exterior de Candás.

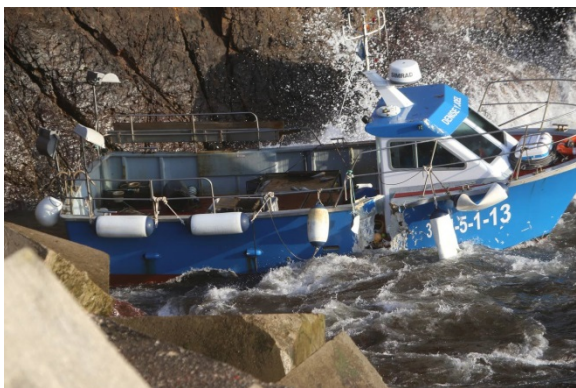
Figura 4. E/P DENISE Y JOEL embarrancada

Las corrientes asociadas a la fase creciente de la primera marea del día siguiente arrastraron a la embarcación contra la escollera de la zona de arranque del dique de abrigo (ver figura 4). No pudo ser rescatada por no haberse podido acceder a ella ni desde tierra ni desde el mar.
