## Informe técnico S-15/2013

# Accidente ocupacional a bordo del pesquero J. KALAMENDI a 112 millas al norte de San Sebastián, el 26 de febrero de 2013, resultando un marinero fallecido

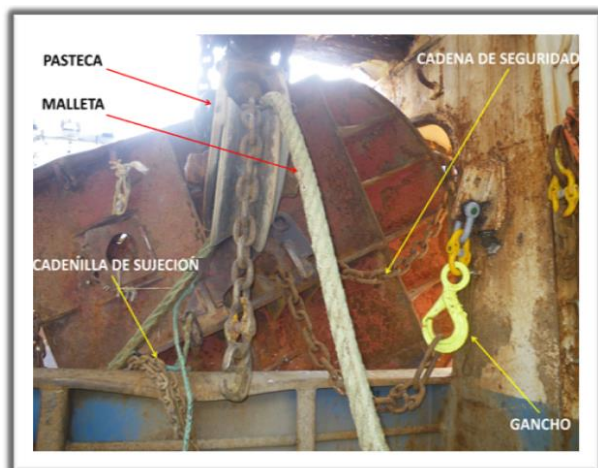
**Figura 3.** Conjunto de puerta, cadenilla de sujeción y cadena de seguridad

Las puertas de arrastre se afirmaban al espejo de popa mediante una cadenilla de sujeción, que se amarraba a una cornamusa en cada pontón. Además, la puerta se aseguraba mediante una cadena de seguridad provista de un gancho de sujeción, con pestillo de seguridad (figuras 3 y 4).

El gancho que sujetaba la cadena de sujeción de la puerta era apto para soportar cargas de hasta 8 toneladas, siendo el peso de la puerta de arrastre de 1200 kg aproximadamente. Uno de los aspectos de seguridad que destaca el fabricante del gancho es que éstos se cierran automáticamente al quedar cargados y

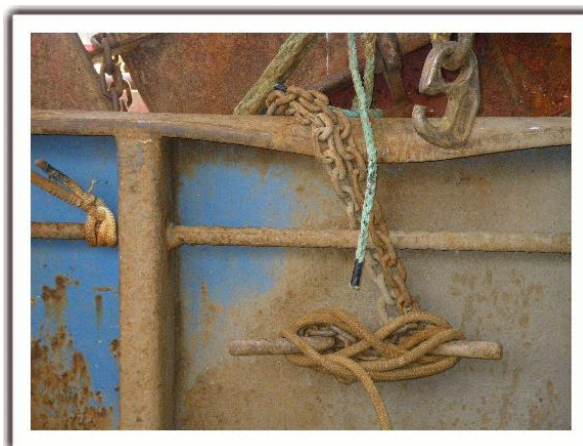
La maniobra de destrincado de las puertas de arrastre supone mover un peso de unos 1200 kg, suspendido por una cadenilla en una determinada posición, a otra posición situada 1 metro por debajo, pasando el peso de la puerta a ser soportado por una cadena de seguridad. El arriado de las puertas depende de la destreza o habilidad del marinero en el momento de lascar la cadena que mantiene la puerta sujeta al espejo de popa. Este y otros factores ocasionaban a menudo la caída descontrolada de la puerta, generando fuertes impactos, tanto sobre la cadena de fijación, como en el elemento de sujeción de la propia puerta de arrastre.

**Figura 4.** Vista de la cadenilla de sujeción de la puerta

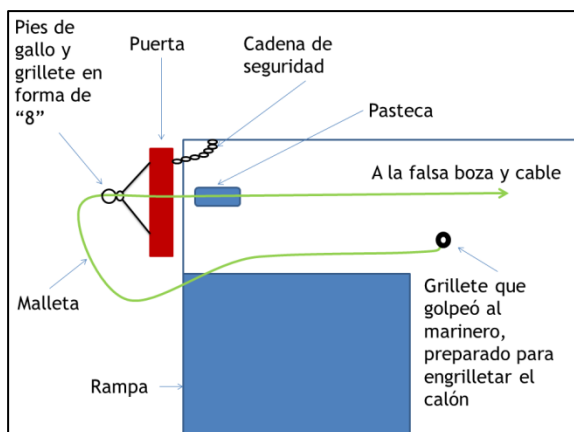
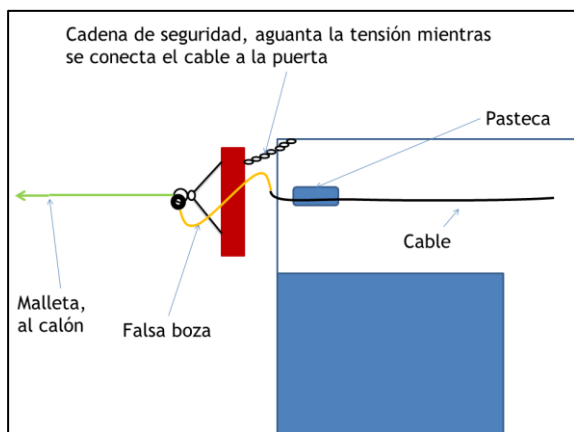
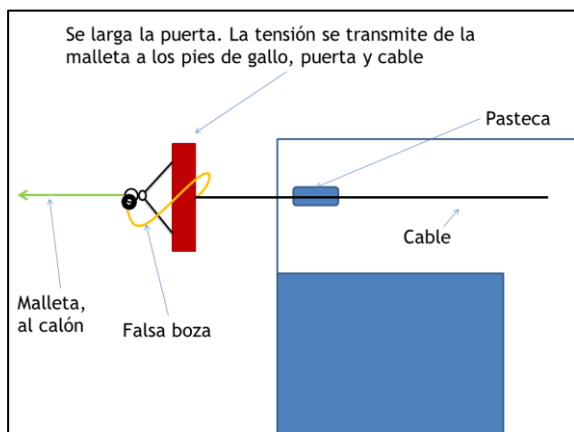
**Figura 5.** Esquema de la maniobra de largado de la malleta y la puerta, en secuencia temporal de arriba abajo

La disposición de la malleta para el largado del aparejo, momento en el que ocurrió el accidente, es la siguiente: un extremo de la malleta queda engrilletado a la falsa boza, conectada a su vez al cable de arrastre enrollado en la maquinilla. Desde el grillete de unión con la falsa boza la malleta discurre hacia popa (Figura 5, imagen superior), pasando por la pasteca, por el grillete en forma de "8" de la puerta, y vuelve por la rampa de popa, para descansar su último tramo con el grillete final sobre cubierta, preparado así para engrilletar el calón cuando se largue la red.

Antes de iniciar el largado del arte se destrincan las puertas. Una vez destrincadas comienza el largado de la red, se engancha el extremo libre de la malleta a la red y se termina de largar ésta, quedando la malleta en tensión que se transmite por la pasteca al cable. Al largar el cable la malleta va pasando por el "8" de la puerta hasta su conexión con la falsa boza. El grillete de unión entre la malleta y la falsa boza es de mayor dimensión que el "8" de la puerta, por lo que la tensión de arrastre pasa a transmitirse a través de los pies de gallo, la puerta y la cadena de seguridad, quedando sin tensión la falsa boza y el cable (Figura 5, imagen intermedia). De esta manera se puede desconectar el cable de la falsa boza y conectarlo a la cara proel de la puerta.

A continuación se cobra del cable para destensar la cadena de seguridad y desconectarla de la puerta. A partir de ahí se larga normalmente el cable (Figura 5, imagen inferior) y comienza el arrastre.

El accidente ocurrió cuando la malleta estaba dispuesta como se muestra en la imagen superior de la Figura 5. Al fallar la cadena de seguridad, la puerta en su caída arrastró la parte de malleta dispuesta sobre cubierta, de manera que el grillete final de la malleta golpeó al marinero.

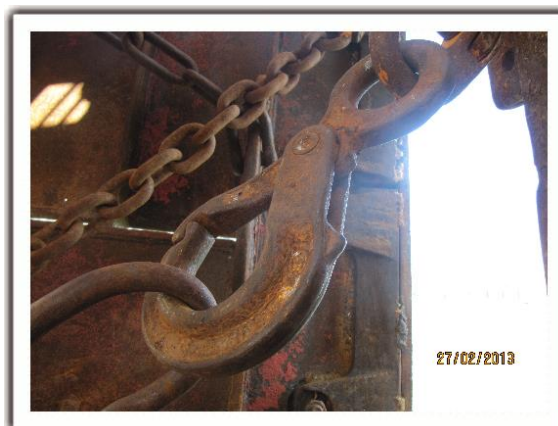
Durante la investigación se ha constatado que el gancho de seguridad de la puerta de babor carecía del correspondiente pestillo de seguridad, que impide que el gancho se pueda abrir accidentalmente (figura 5). Tal hecho hace suponer que el gancho se pudo abrir accidentalmente durante la maniobra de arriado de la puerta de arrastre, posibilitando su caída al mar.

No se ha podido averiguar con certeza si el gancho estaba roto antes del accidente, en cuyo caso la rotura del gancho de seguridad no fue detectada por la tripulación, o si la rotura se produjo en la maniobra fallida que dio lugar al accidente. Es poco probable que el gancho estuviera roto antes del accidente, ya que durante la estiba de las puertas de arrastre es preciso sujetar la cadena de seguridad con el gancho, que debe ser manipulado por un marinero. Por tanto, con gran probabilidad la rotura habría sido detectada. Por ello es probable que la rotura del pestillo de seguridad del gancho se produjera en la maniobra de largado que dio lugar al accidente, por el impacto de la puerta al caer desde su posición de estiba hasta la posición en que queda sujeta por la cadena de seguridad.

La maniobra de largado de las puertas sometía constantemente a la cadena de seguridad y su gancho a fuertes tensiones como consecuencia de los repetidos impactos al caer las puertas desde su posición de estiba. No se puede descartar que los ganchos de sujeción de la cadena de seguridad, aun estando dimensionados para soportar un peso de 8 t, no estuvieran dimensionados para soportar repetidos impactos por el desplome de las puertas durante la maniobra de arriado.

Figura 6. En la imagen superior, gancho de seguridad de la puerta sin su pestillo. En la imagen inferior, un gancho similar con el pestillo de seguridad

El accidente ocurrido a bordo del pesquero “J. KALAMENDI”, en el que falleció el marinero que llevaba a cabo la maniobra de destrincado de la puerta de babor, fue probablemente consecuencia del estado defectuoso del gancho de la cadena de seguridad de dicha puerta, el cual, al carecer del pestillo de seguridad, favoreció la apertura de dicha cadena y la caída al mar de la puerta, arrastrando a su vez la malleta por la cubierta del pesquero y golpeando mortalmente al marinero con el grillete que llevaba ésta en su extremo.

1. Que modifiquen el procedimiento de arriado de las puertas de arrastre, para evitar que se produzcan de forma habitual caídas descontroladas de las mismas, que sometan a los sistemas de seguridad a impactos recurrentes.
2. Que comprueben todos los elementos de la maniobra y que renueven aquellos dañados y se aseguren de su dimensionamiento.
