Informe técnico S-13/2012

Abordaje entre el buque de carga ESTESKY y la embarcación de pesca TABAR, en la entrada del puerto de A Coruña, el día 5 de octubre de 2011

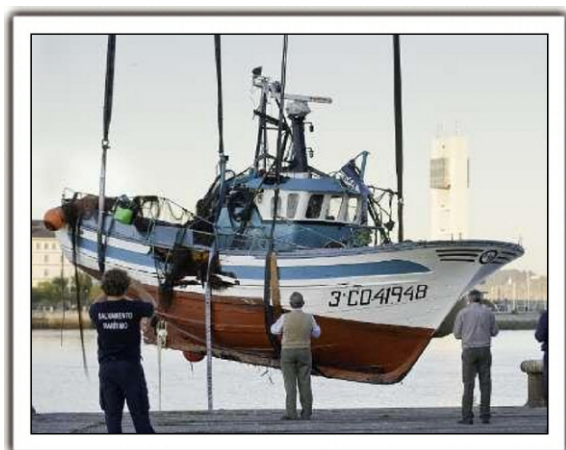
Figura 2. El TABAR izado en el muelle

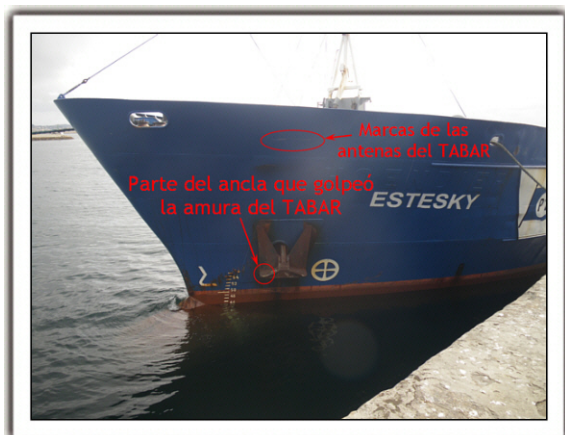
Figura 5. Marcas de la colisión en el ancla del ESTESKY

El ESTESKY no sufrió daños de importancia. El TABAR volcó, sufrió daños estructurales en su costado de estribor, y se hundió. Un tripulante del TABAR resultó fallecido.

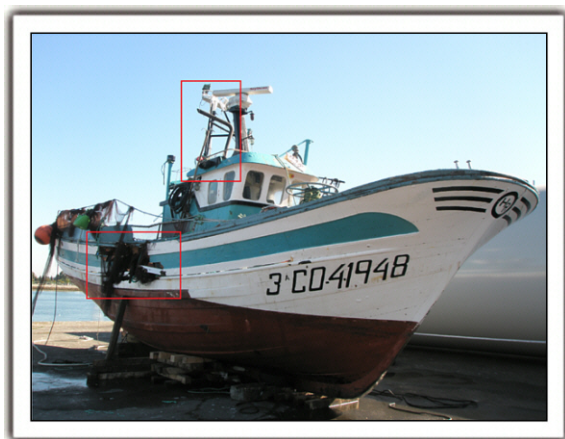
A partir de las 00:30 horas de forma paulatina algunas embarcaciones fueron abandonando la zona debido a la escasa visibilidad. Por la mañana, continuó el rastreo en búsqueda del tripulante desaparecido. Los buzos efectuaron inmersiones para tomar imágenes del pecio. Informaron que el pesquero hundido presentaba un golpe en la aleta de estribor, se encontraba escorado a estribor y no se veía a nadie en el interior. Observaron que el pesquero tenía una grieta de unos 2-3 metros de longitud en el costado de estribor.

Figura 6. Daños en el TABAR: golpe del ancla del ESTESKY en el través. Palos y antenas dobladas

El buque de carga abordó al pesquero por la banda de estribor. Como consecuencia el pesquero fue empujado por el mercante, que lo hizo volcar por la banda de babor (ver Figura 5).

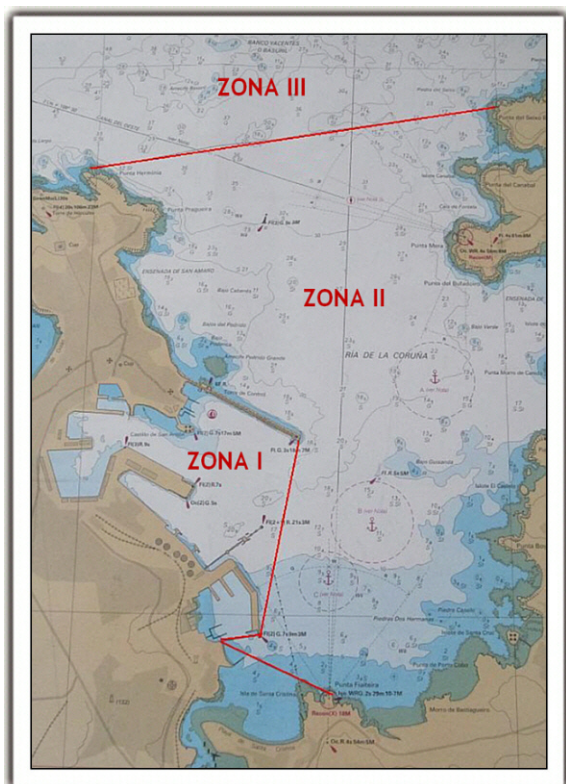
Figura 7. Zonas del puerto de A Coruña.

Las aguas del puerto se dividen en tres zonas, que se pueden ver en la Figura 7. En la zona II, donde ocurrió el siniestro, no existe ninguna limitación de velocidad o de regulación del tráfico, siendo común que pequeñas embarcaciones de pesca estén faenando, o en ruta, cruzando la enfilación que siguen los mercantes.

- Velocidad elevada del ESTESKY tras embarcar el práctico. En la entrada y salida de un puerto siempre hay riesgo de abordaje. Las maniobras de entrada y salida de un puerto, son frecuentemente complicadas, más aún si el tráfico es intenso. En estas condiciones, la velocidad es uno de los factores principales de riesgo de abordaje.

2. Que establezca limitaciones de la velocidad de entrada a partir del dique de abrigo, dada la cantidad de tráfico existente en las entradas/salidas de puerto.

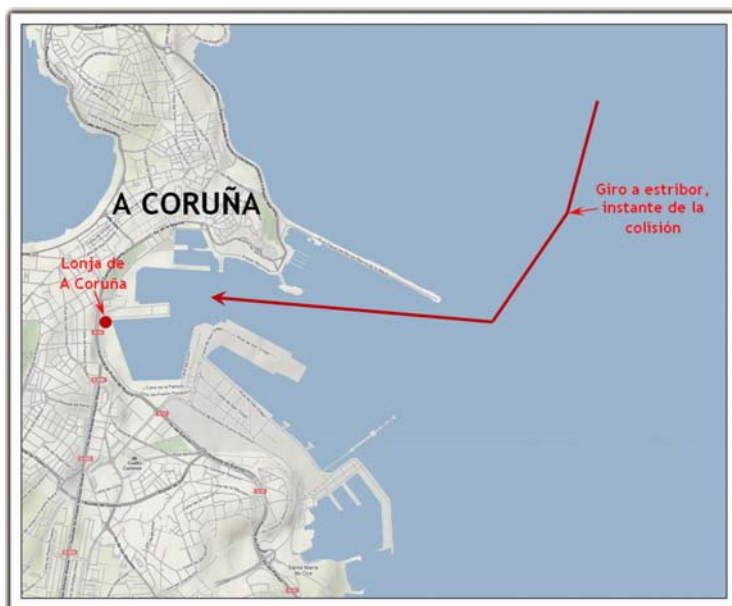
Figura 8. Reconstrucción aproximada de la derrota habitual del TABAR hacia la lonja los días previos al accidente

El patrón, que no advirtió la presencia del ESTESKY, iba maniobrando al timón dirigiéndose al muelle de la lonja de A Coruña. Habitualmente, para ello realizaba un cambio de rumbo hacia estribor poco antes de llegar a la altura del dique exterior del puerto de A Coruña. No ha sido posible determinar con certeza si en esta ocasión también realizó dicha caída a estribor.

El hecho de que el velero TRUE COMPANION, que se encontraba a estribor del ESTESKY, viera la luz verde del mercante y, simultáneamente la luz roja del TABAR, indica que el pesquero debió caer a estribor en algún momento antes de la colisión, dado que provenía de las proximidades de Mera. Además, el patrón del TABAR no fue consciente de la presencia del ESTESKY hasta segundos antes del abordaje, por lo que no hay razón para suponer que estaría siguiendo una derrota distinta a la de los días anteriores, realizando una caída a estribor para dirigirse a la zona de la lonja.

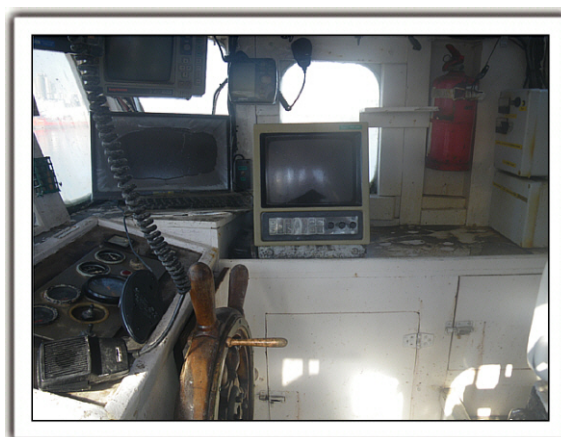
Supuestamente el radar del TABAR funcionaba bien. No se ha podido comprobar el equipo al haberse hundido el pesquero y quedar inutilizado, tampoco se conoce la escala a la que iba ajustado. Como se puede observar en la fotografía de la Figura 9, la visibilidad desde el puente del TABAR es limitada hacia la banda de estribor. Es posible que por la disposición en el puente del TABAR, al ser de noche y no tener buena visibilidad hacia la banda de estribor, no se avistara el ESTESKY desde el interior del puente mediante una simple guardia visual.

Figura 9. Visibilidad desde el puente del TABAR hacia estribor

- Mala visibilidad a estribor desde el puente del TABAR, lo que habría dificultado que el patrón fuera consciente de la presencia del mercante que se acercaba por su aleta de estribor.

1. Que realice campañas de concienciación entre sus asociados, sobre la necesidad de realizar una vigilancia eficaz en todo momento, en particular en las cercanías de los puertos, y en general de cumplir con lo dispuesto en el RIPA.

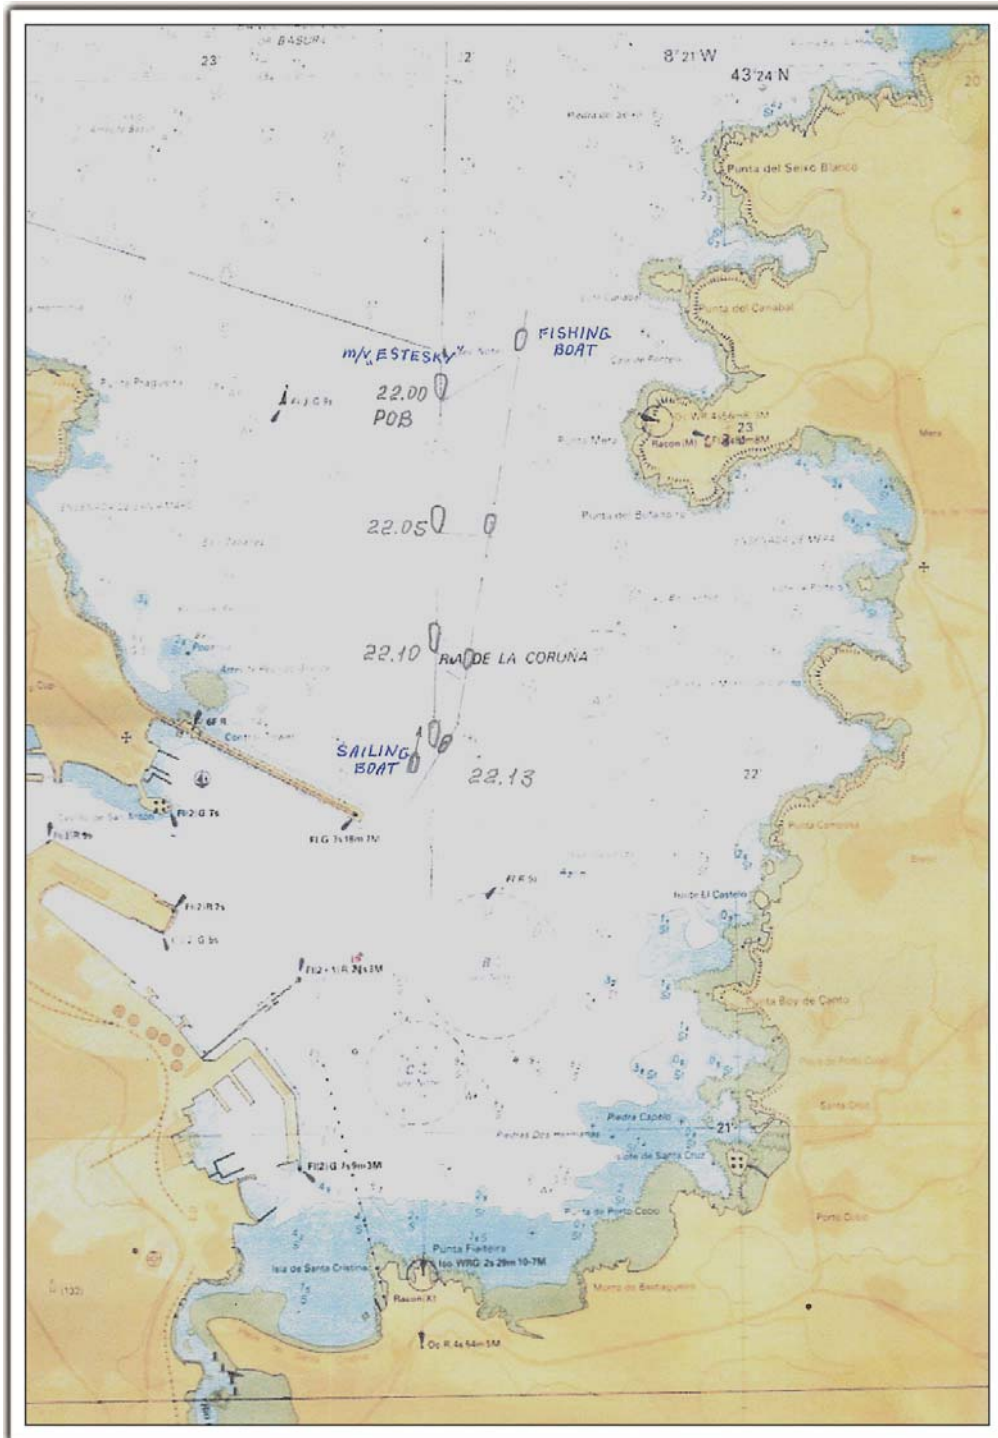
El capitán del ESTESKY realizó un croquis, que se muestra en la Figura 10, mostrando la percepción que tuvo de lo sucedido desde los minutos previos al abordaje. Según este esquema el TABAR navegaba en rumbo casi paralelo al ESTESKY, pero aproximándose a él y adelantándole. Segundos antes de la colisión, el TABAR supuestamente realizó un giro a estribor, se cruzó en el rumbo del ESTESKY y este lo embistió con la proa por la banda de estribor, empujándolo hasta volcarlo.

Figura 10. Esquema del accidente realizado por el capitán del ESTESKY.

Por tanto, aunque no ha sido posible determinar con certeza si durante los minutos previos al abordaje se estaba produciendo una situación de alcance o de cruce, es probable que el pesquero realizara una caída a estribor en algún momento indeterminado antes del abordaje, cruzando la derrota del mercante y siendo alcanzado por éste.
